# 島根原子力発電所の運転状況について

平成18年8月2日  
中国電力株式会社

# 島根2号機における高圧炉心スプレイ系スパーージャノズルの不具合について 不具合の概要 (1/4)

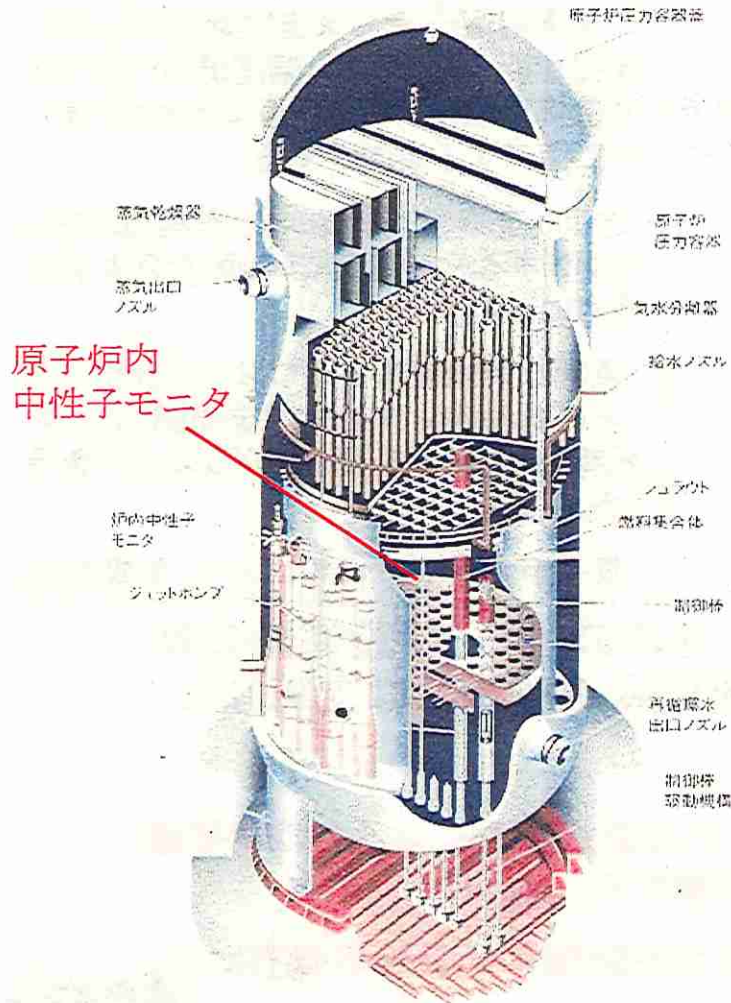
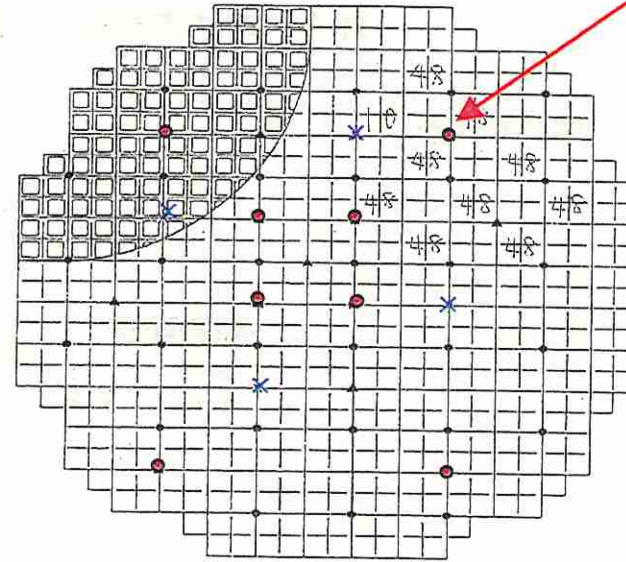
IRM Ch.15

中性子モニタ(IRM)の1つの指示値が偶発的に急上昇した。  
他の監視モニタは異常無し

⇒ 検出器に異常は認められなかったが当該  
検出器(1つ)が誤動作したものと推定

対策: 当該IRM検出器を取り替える。

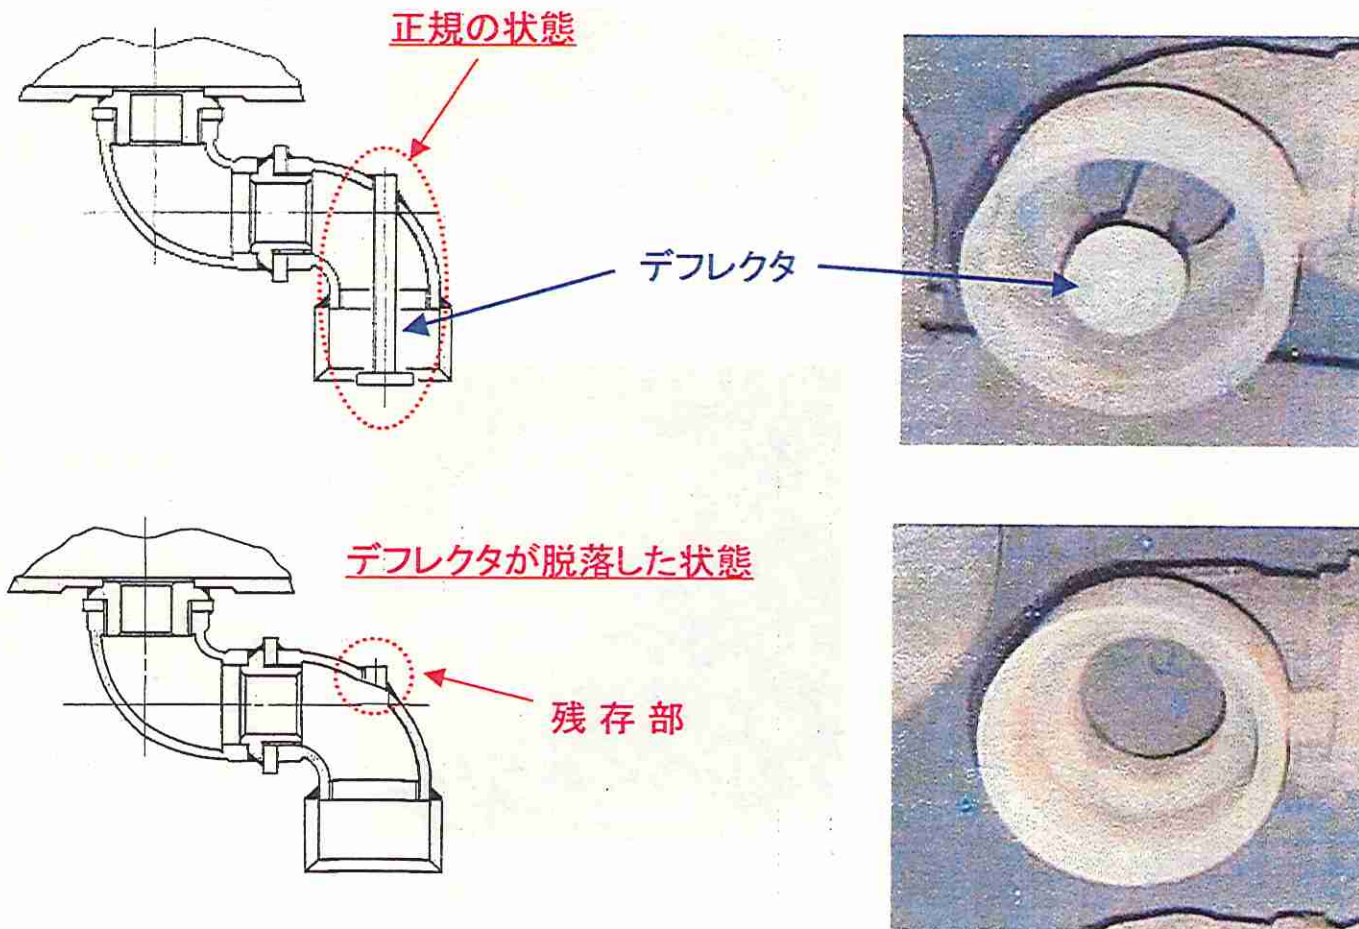
### デフレクタの脱落 (高圧炉心スプレイ系スパージャノズル7個)

次回定期検査およびその後の定期検査において計画的に目視確認および健全性確認試験(デフレクタ吸引試験)を実施する。

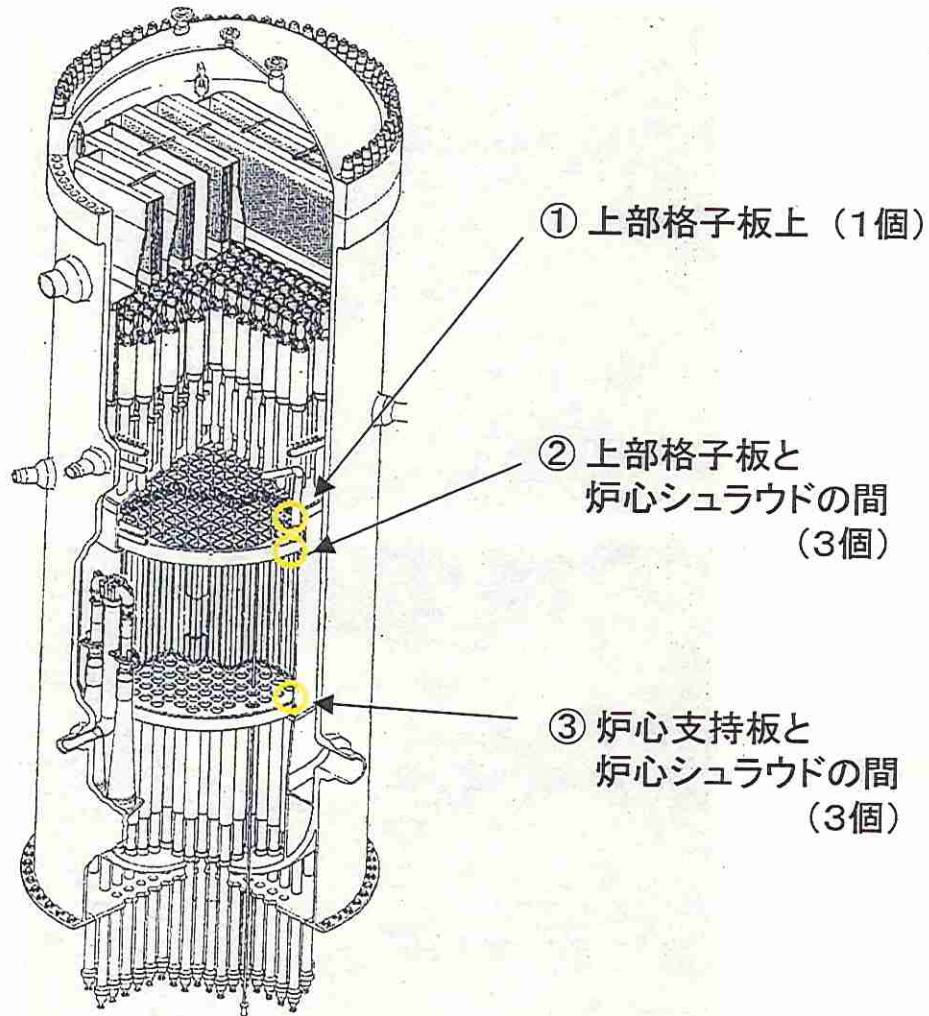
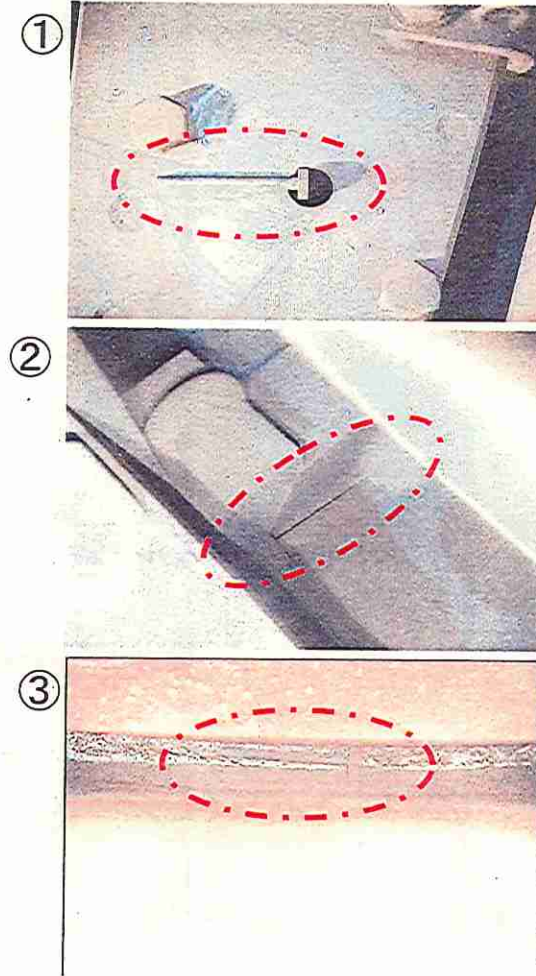
## デフレクタの脱落位置, 状況

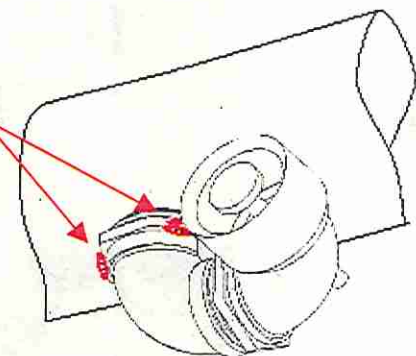
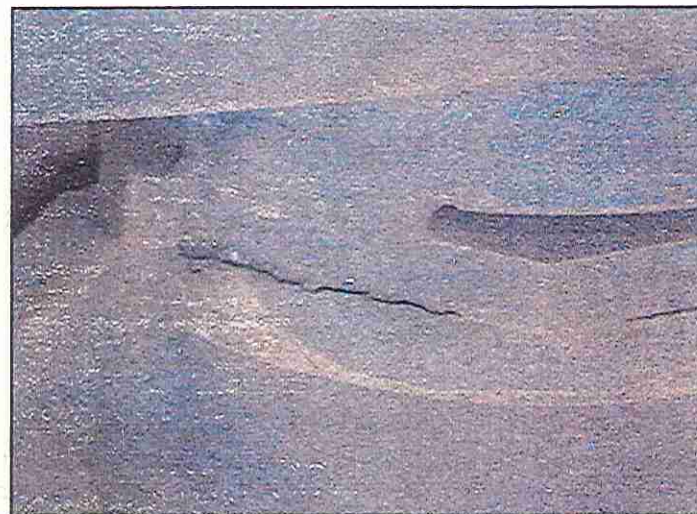
廻り止め溶接外れ箇所  
(スパージャノズル18個)

廻り止め溶接外れ

(両方 8個)  
(片方 10個)

次回定期検査およびその後の定期検査において計画的にノズルの廻り止め外れ面を目視により確認する。

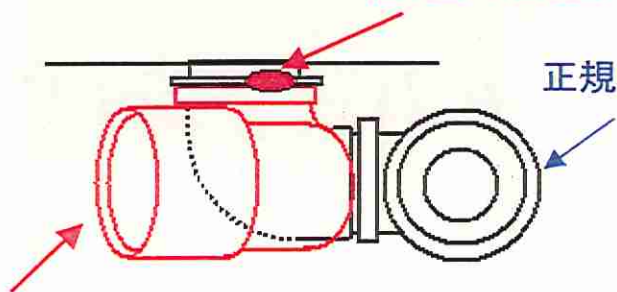
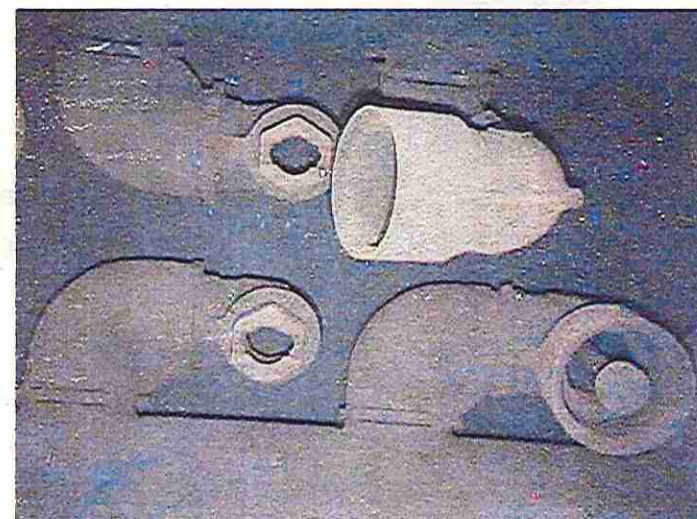
ノズル回転  
(スパージャノズル1個)

廻り止め溶接外れ

約60度回転

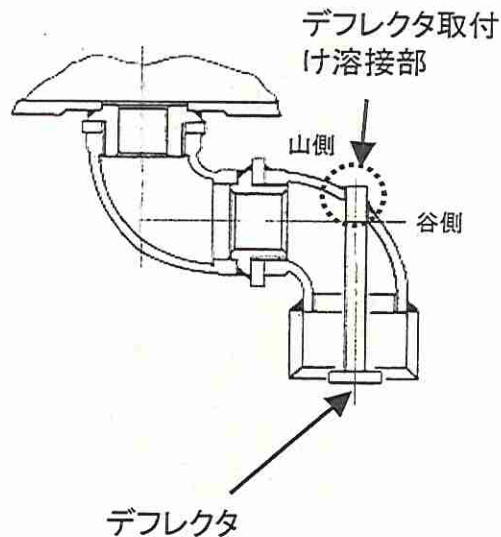
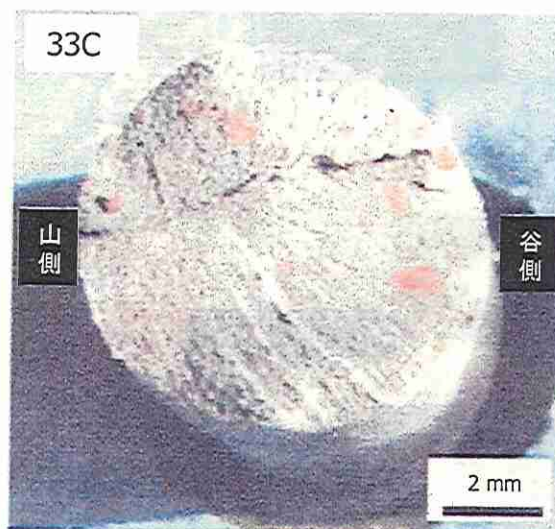
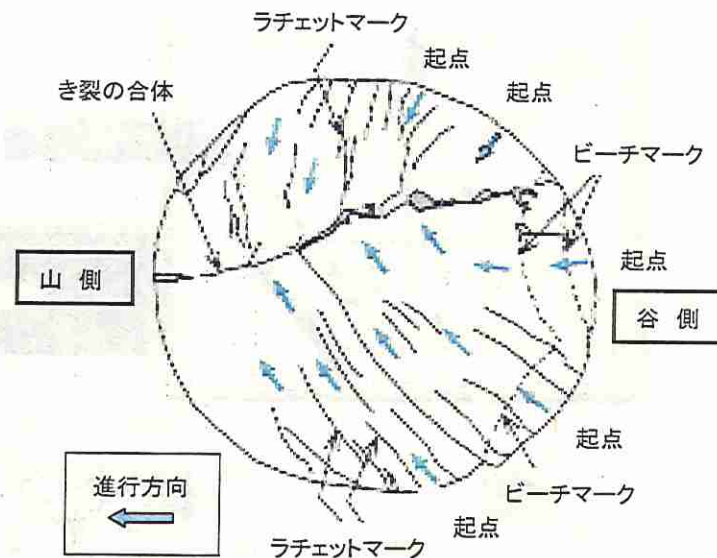
## デフレクタの脱落の推定メカニズム

デフレクタに微細な初期欠陥  
が存在

機械加工キズ, 切欠き

試運転時のスプレイ試験の  
振動により, き裂が発生

ウォータージェットピーニング  
(WJP) 施工に伴い, き裂が  
進展し破断

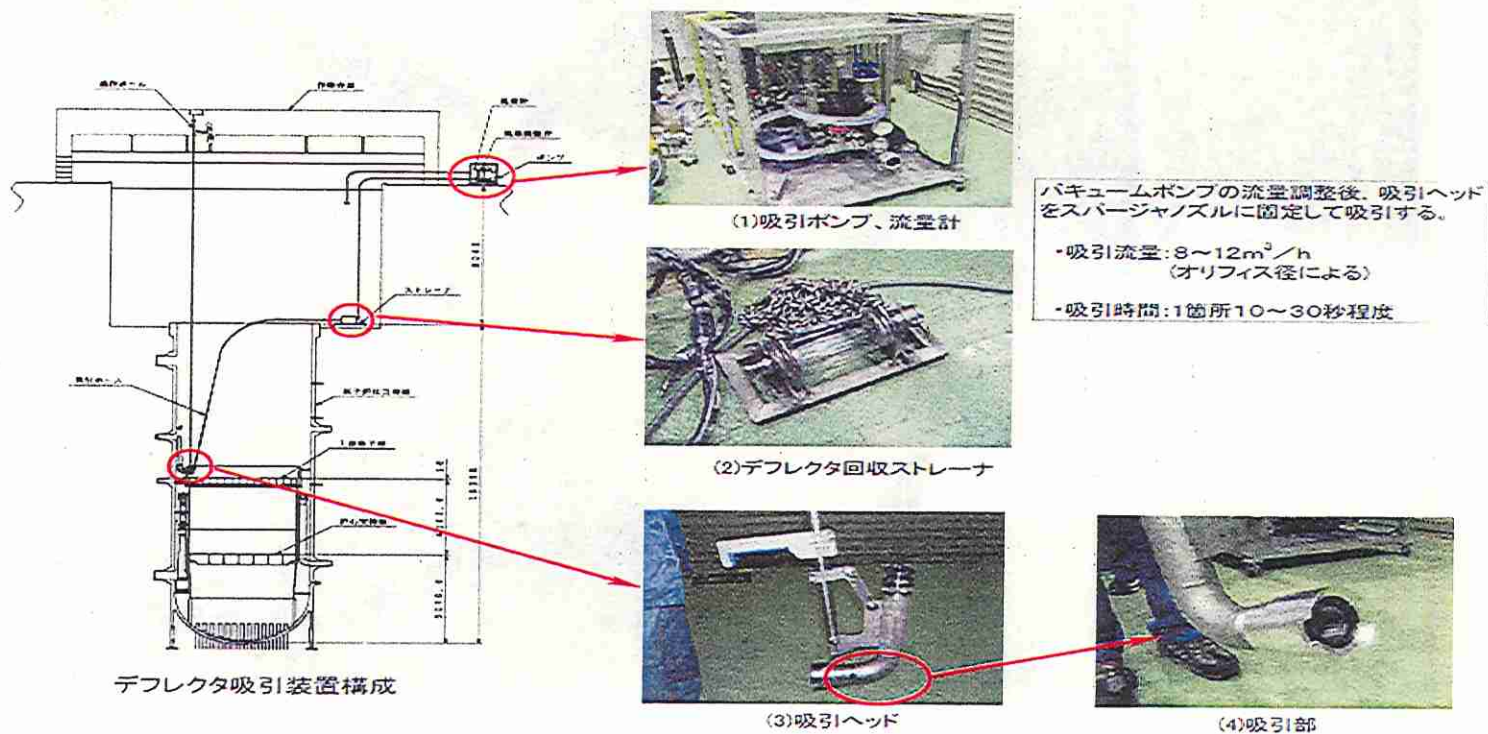
- a. 目的：運転中の荷重で破断しないことを確認。
- b. 確認箇所：高圧・低圧炉心スプレイ系スパージャンズルのデフレクタ101箇所  
(高圧:47箇所, 低圧:54箇所)
- c. 結果：運転中に脱落する恐れのあるデフレクタ1本が脱落

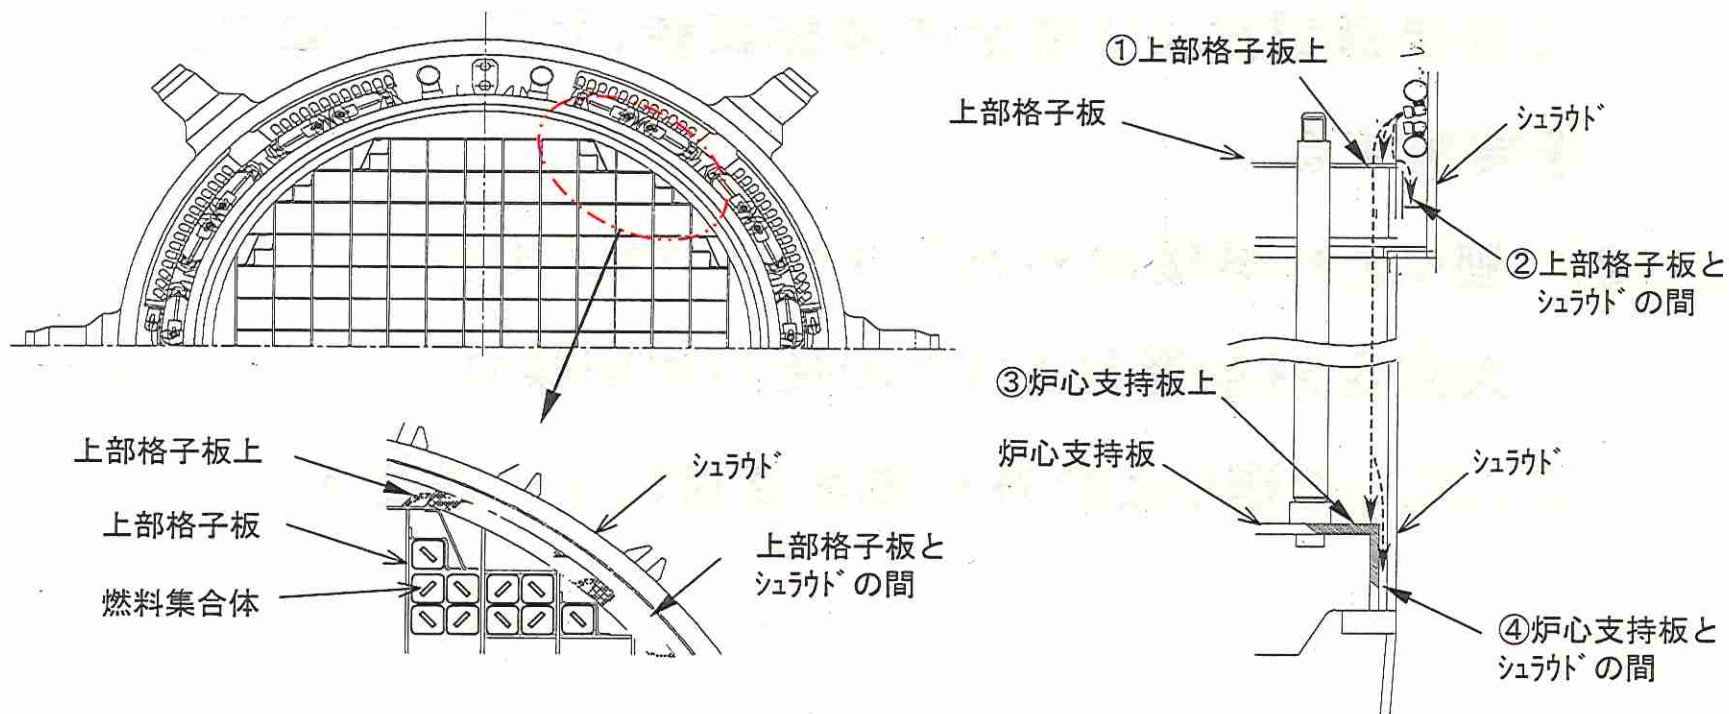
吸引試験により残存デフレクタは健全であることを確認しているが、万一脱落したとしても、下図の①～④に滞留することから、通常運転への影響はない。
