### 原子力発電所の外部電源の信頼性確保に係る実施状況の報告について

# 島根原子力発電所電源線の送電鉄塔基礎の安定性等評価報告書

平成 24 年 2 月

中国電力株式会社

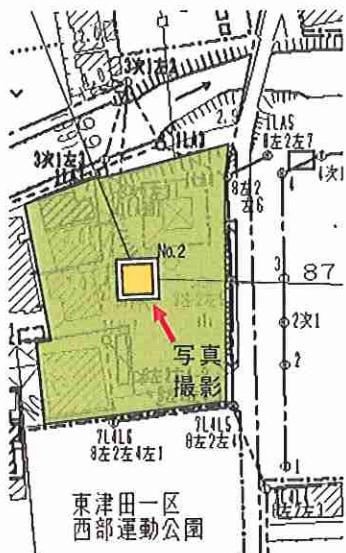
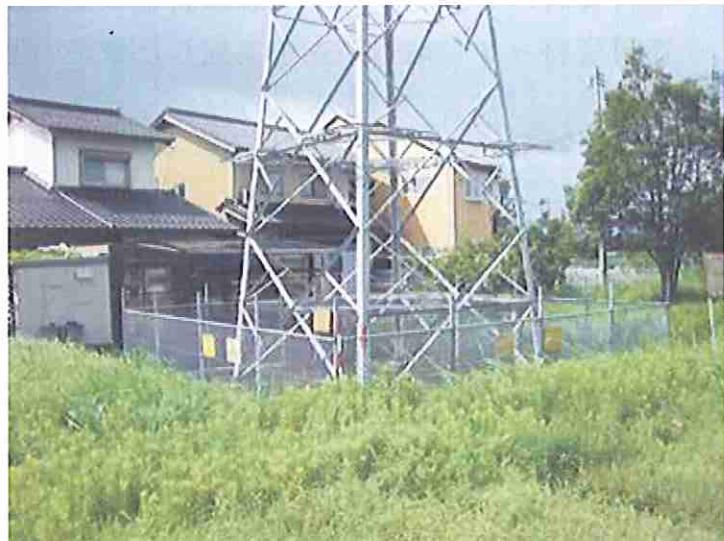
#### ① 66 kV 鹿島線No.2 (宅地造成による盛土)

最大高さ約2mの盛土で、鉄塔から約5mの距離があり、仮に崩壊したとしても当該鉄塔への土砂流入はない。

盛土高：約 2 m, 鉄塔脚との離隔：約 5 m

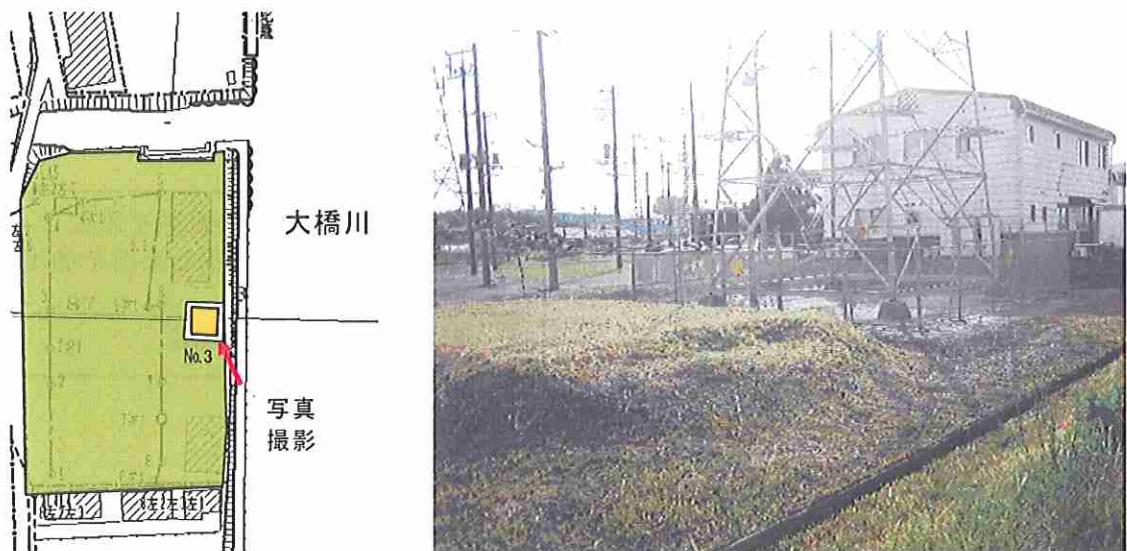
②-1 66 kV 鹿島線No.3 (残土処理による盛土)

最大高さ約1mの盛土で、鉄塔から約5mの距離があり、仮に崩壊したとしても当該鉄塔への土砂流入はない。

盛土高：約 1 m, 鉄塔脚との離隔：約 5 m

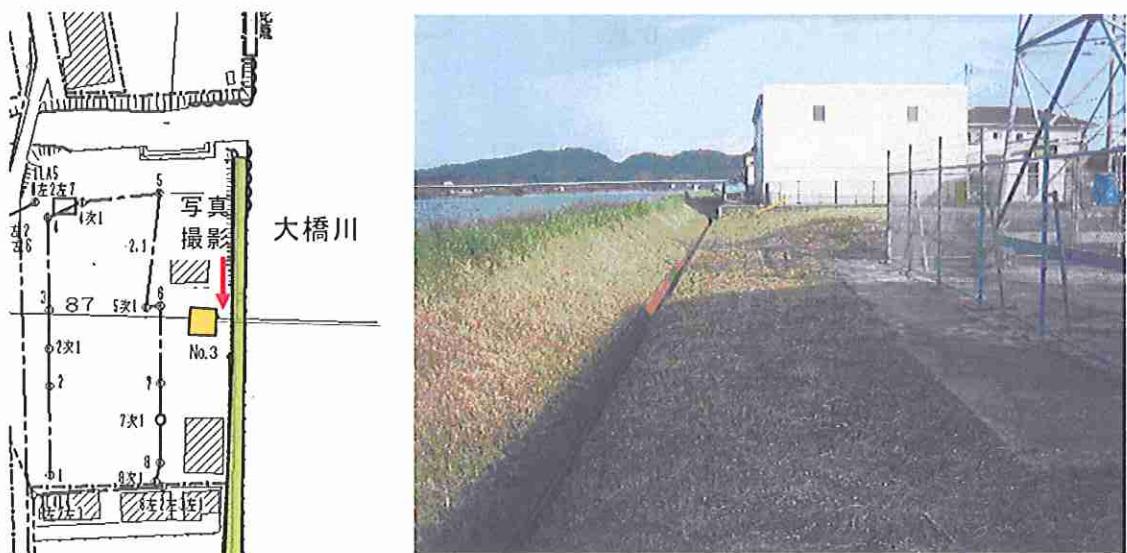
②-2 66 kV 鹿島線No.3 (河川堤防の盛土)

最大高さ約1mの盛土で、鉄塔から約8mの距離があり、仮に崩壊したとしても当該鉄塔への土砂流入はない。

盛土高：約 1 m, 鉄塔脚との離隔：約 8 m

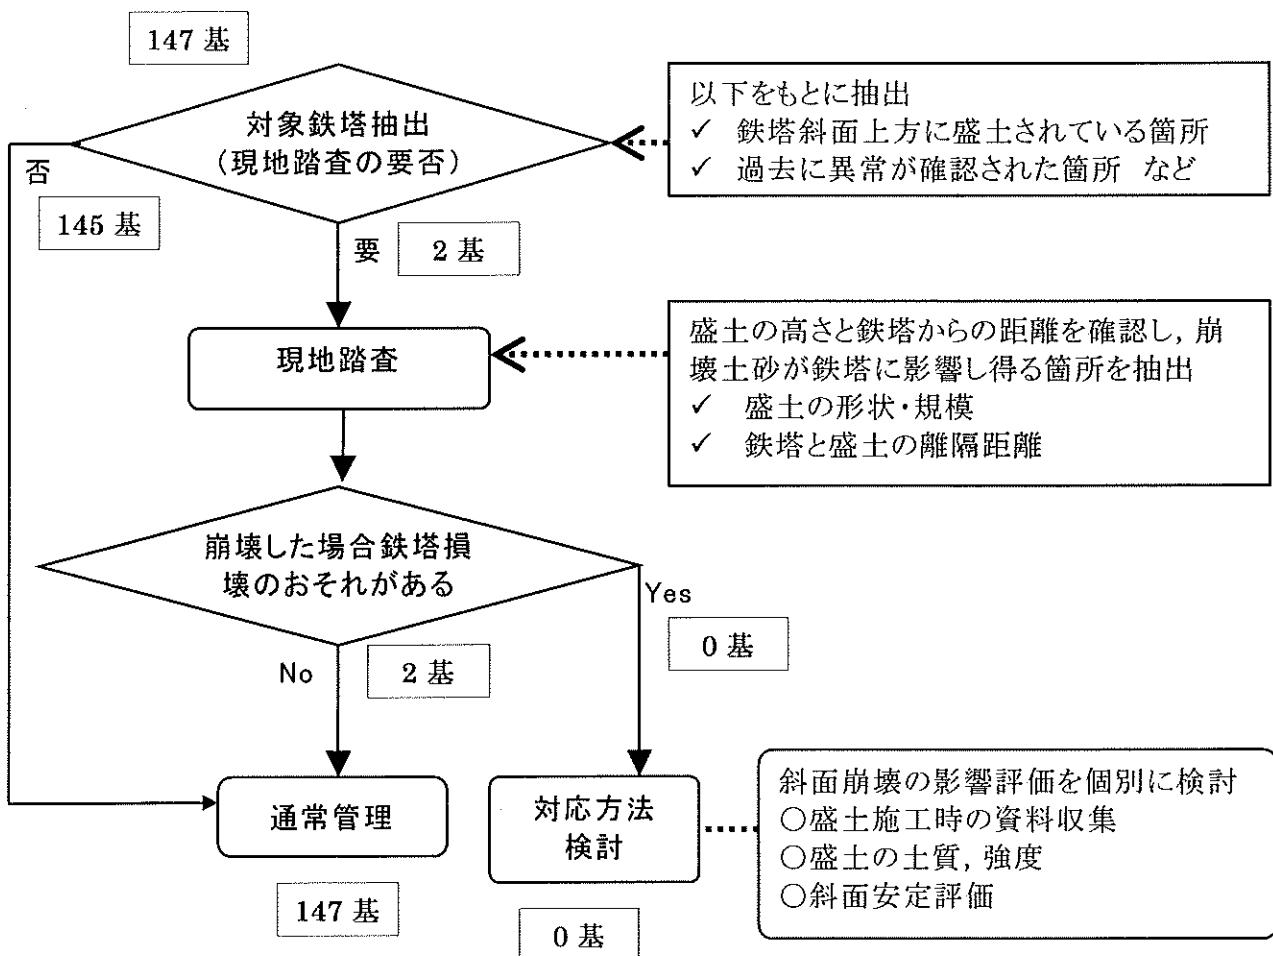
## 盛土崩壊の評価結果

対象線路	鉄塔基数	現地踏査	評価結果
500kV 島根原子力幹線	46 基	0 基	
220kV 第二島根原子力幹線	44 基	0 基	
66kV 鹿島線	54 基	2 基	安定性評価が必要な盛 土なし
66kV 鹿島支線	3 基	0 基

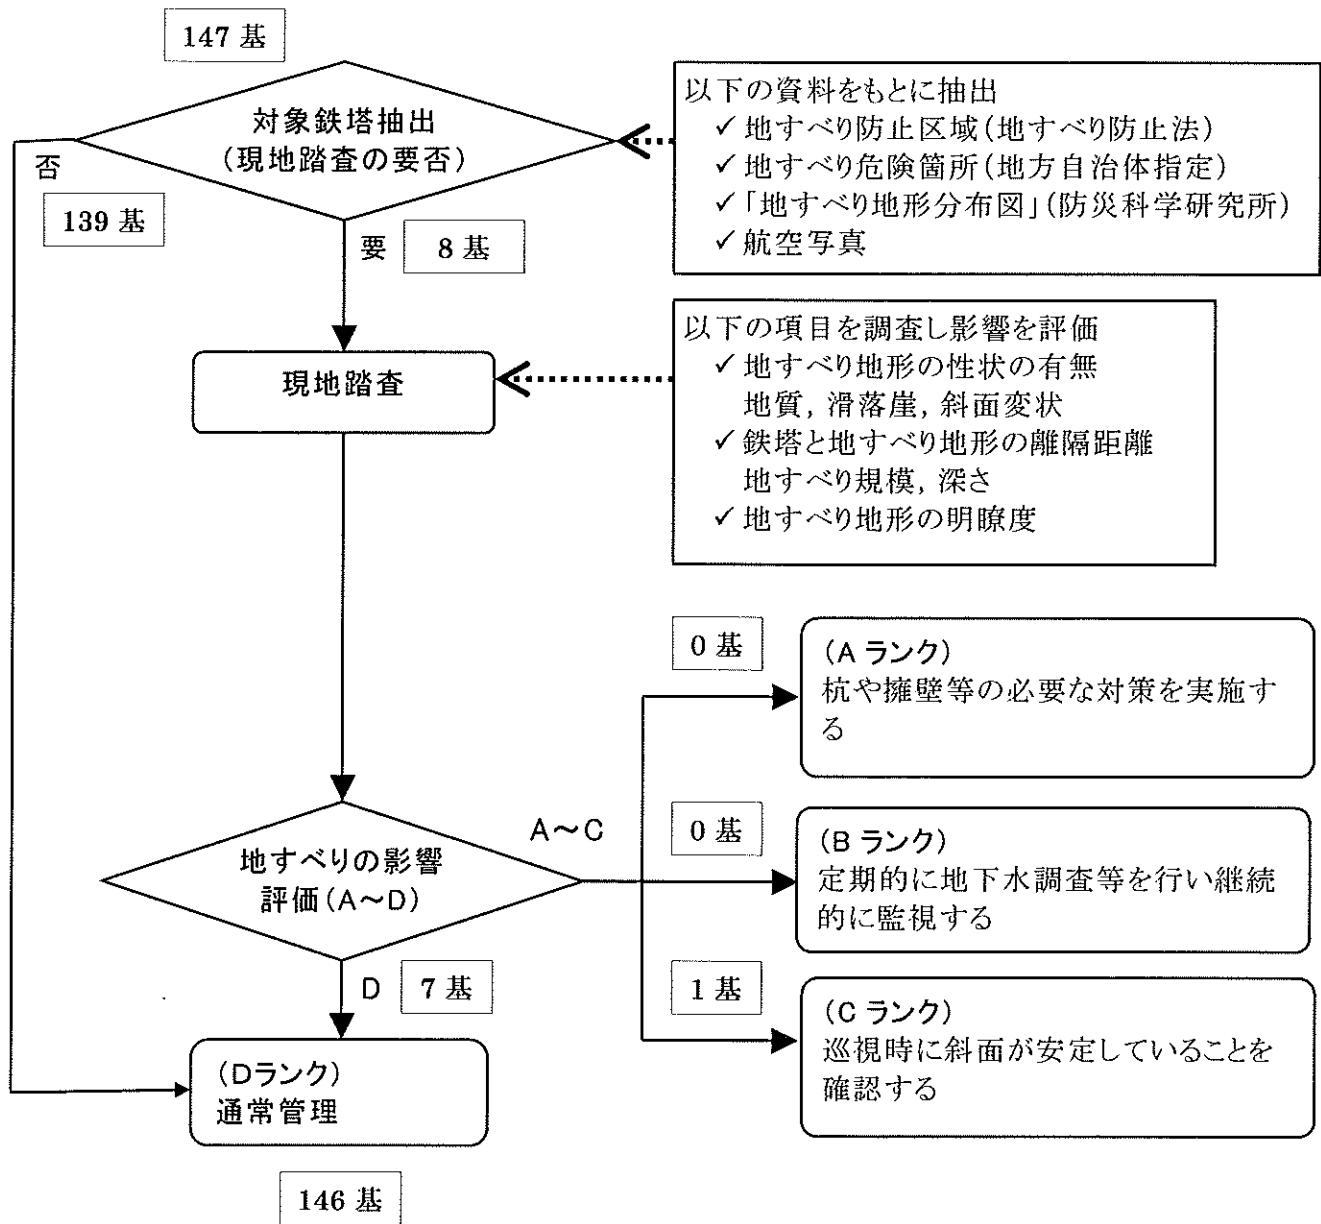
## 地すべりの評価結果

なお、評価がCランクとなった66kV鹿島支線No.2鉄塔は、地すべりが発生しているわけではないが、地すべりの素因となる地形・地質が、鉄塔敷地周辺に認められることから、定期巡視の都度、当該地形の状況を観察し、地すべり発生の兆候がないことを確認するとともに、大規模地震発生時には、速やかに巡視を行い現地の状況を確認する。

対象線路	鉄塔 基数	現地 踏査	評価結果			
			A ランク	B ランク	C ランク	D ランク
500kV 島根原子力幹線	46 基	3 基	0 基	0 基	0 基	3 基
220kV 第二島根原子力幹線	44 基	2 基	0 基	0 基	0 基	2 基
66kV 鹿島線	54 基	2 基	0 基	0 基	0 基	2 基
66kV 鹿島支線	3 基	1 基	0 基	0 基	1 基	0 基

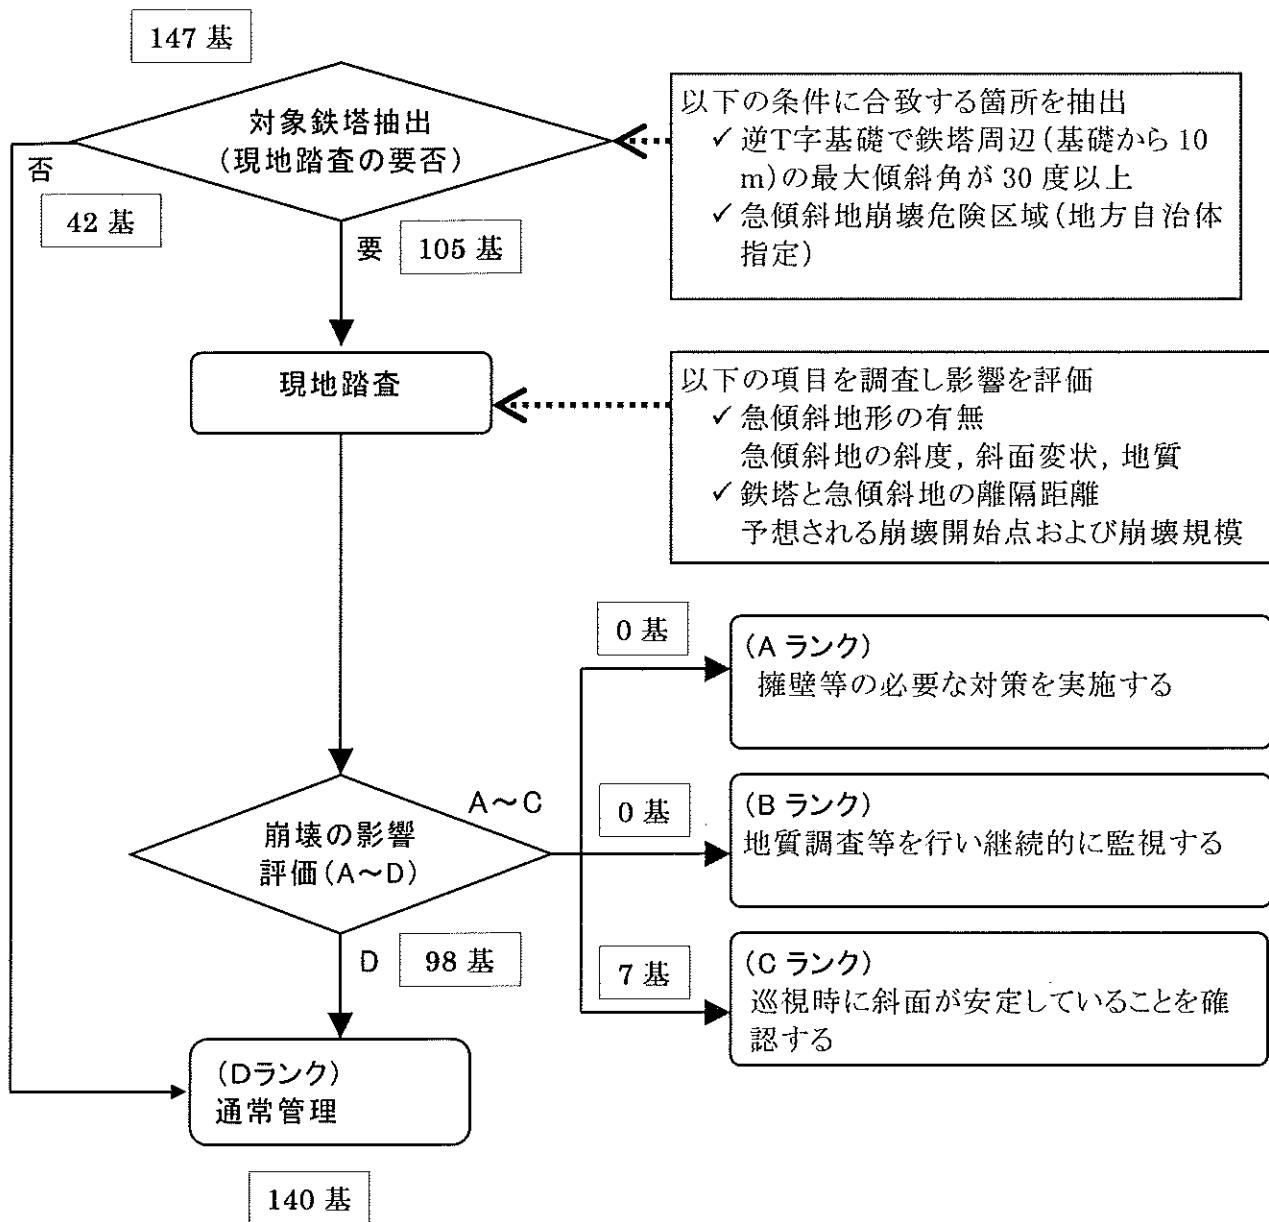
## 急傾斜地の土砂崩壊の評価結果

なお、評価がCランクとなった7基については、崩壊の規模がDランクよ

りもやや大きいと想定されるため、定期巡視の都度、斜面崩壊の兆候がないことを確認するとともに、大規模地震発生時には、速やかに巡視を行い現地の状況を確認する。

対象線路	鉄塔 基数	現地 踏査	評価結果			
			Aランク	Bランク	Cランク	Dランク
500kV 島根原子力幹線	46基	22基	0基	0基	0基	22基
220kV 第二島根原子力幹線	44基	41基	0基	0基	2基	39基
66kV 鹿島線	54基	39基	0基	0基	4基	35基
66kV 鹿島支線	3基	3基	0基	0基	1基	2基
