島根原子力発電所の安全対策等に関する意見交換会 第2回)」

2. 島根原子力発電所 1号機 第29回定期検査の実施状況について

平成23年3月5日

中国電力株式会社

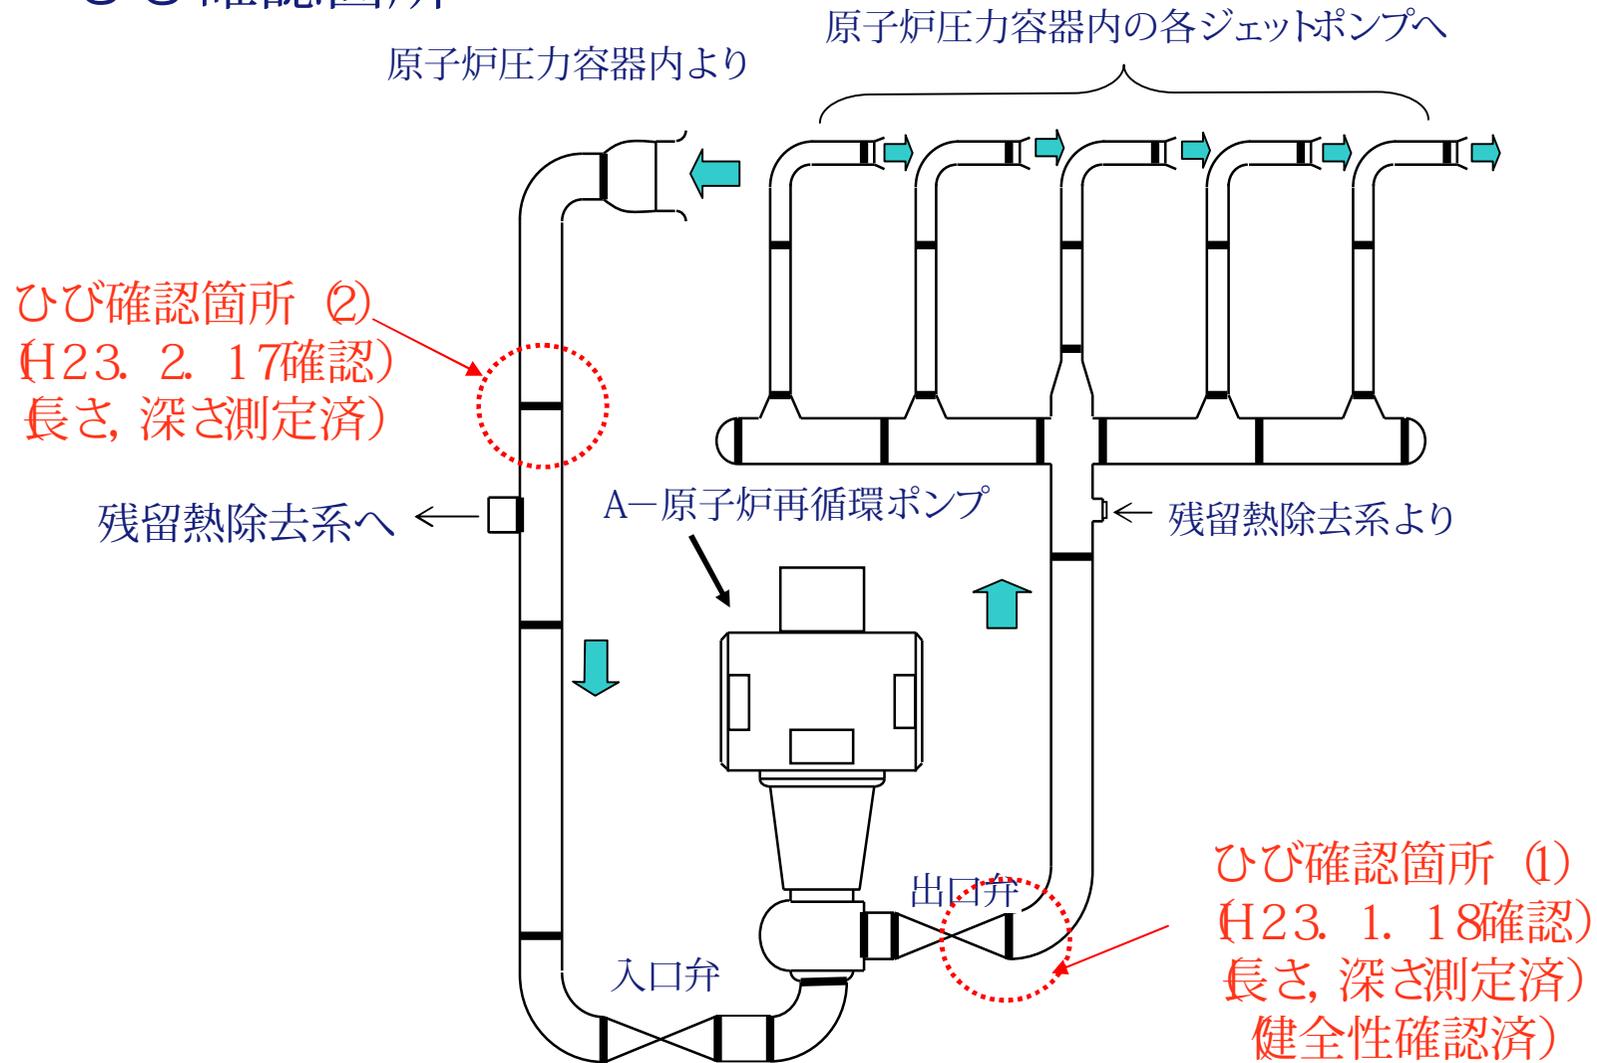
■ ひび確認箇所

- 原子炉再循環系配管の溶接継手（1号：125継手，2号：94継手）については、国の指示文書に基づく頻度（100%／5年）で検査を実施しております。
- 島根原子力発電所においては国の指示文書が発出されてから、これまで1号機延べ213箇所（24回～29回定検）【H23.2.28現在】，2号機延べ220箇所（11回～16回定検）の検査を実施しています。
- 島根1号機においては、第28回定期検査にて1箇所ひびを確認したことから、健全性を確認し、所定の手続きを行った後に継続使用しておりますが、今回第29回定期検査にて、ひびの長さを測定したところ、ひびが進展していないことを確認しました。
- 今回第29回定期検査にて新たに確認した2箇所のひびについては、現在までに1箇所の健全性を確認しました。
- ひびについては、検査・評価方法等が法令等により定められており、これを維持基準または健全性評価制度といたします。

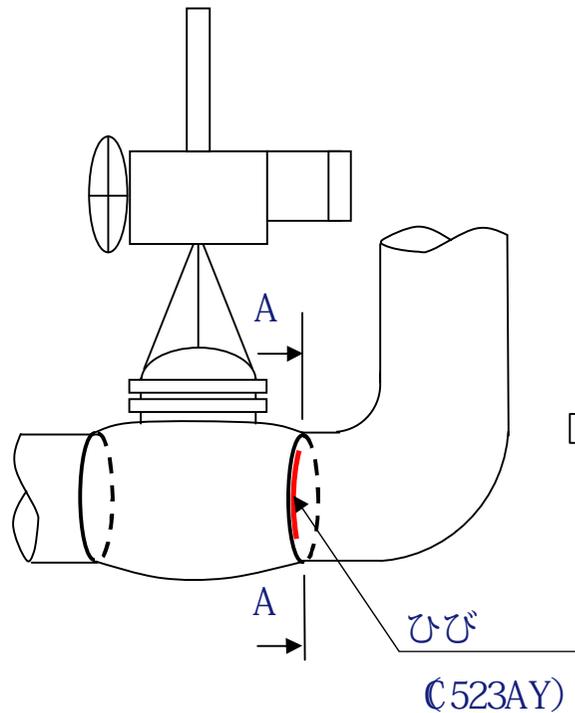
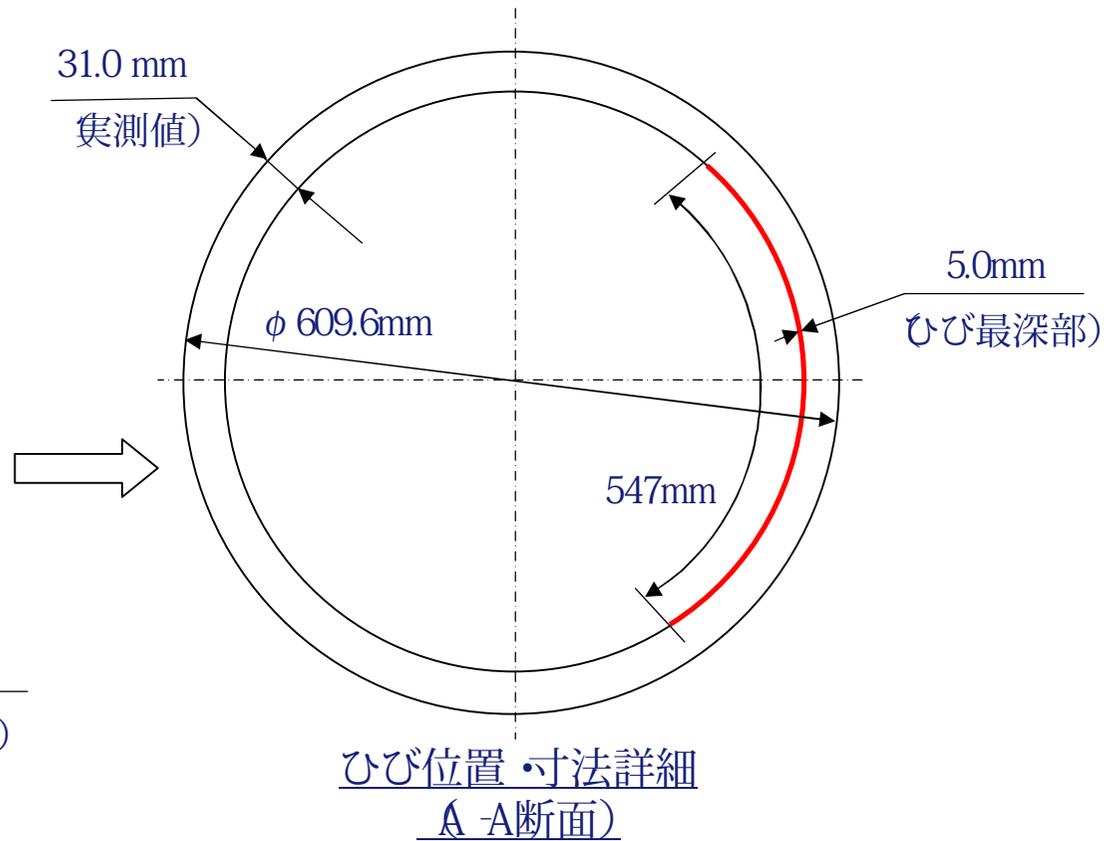
A-原子炉再循環ポンプ出口弁

発生箇所	長さ (mm)	深さ (mm)
C523AY	547	5.0

■ ひび確認箇所 (1)の【5年後】の健全性確認結果 (速報値)

寸法測定結果 現在)	ひびの進展予測 (5年後)	許容寸法
長さ	547 mm	601 mm	1722 mm (全周) ※1
深さ	5.0 mm	7.5 mm	10.5 mm ※2

通常運転時の状態		地震発生時の厳しい状態	
作用曲げ応力※3	許容曲げ応力※4	作用曲げ応力※3	許容曲げ応力※4
1 MPa	55 MPa	28 MPa	148 MPa

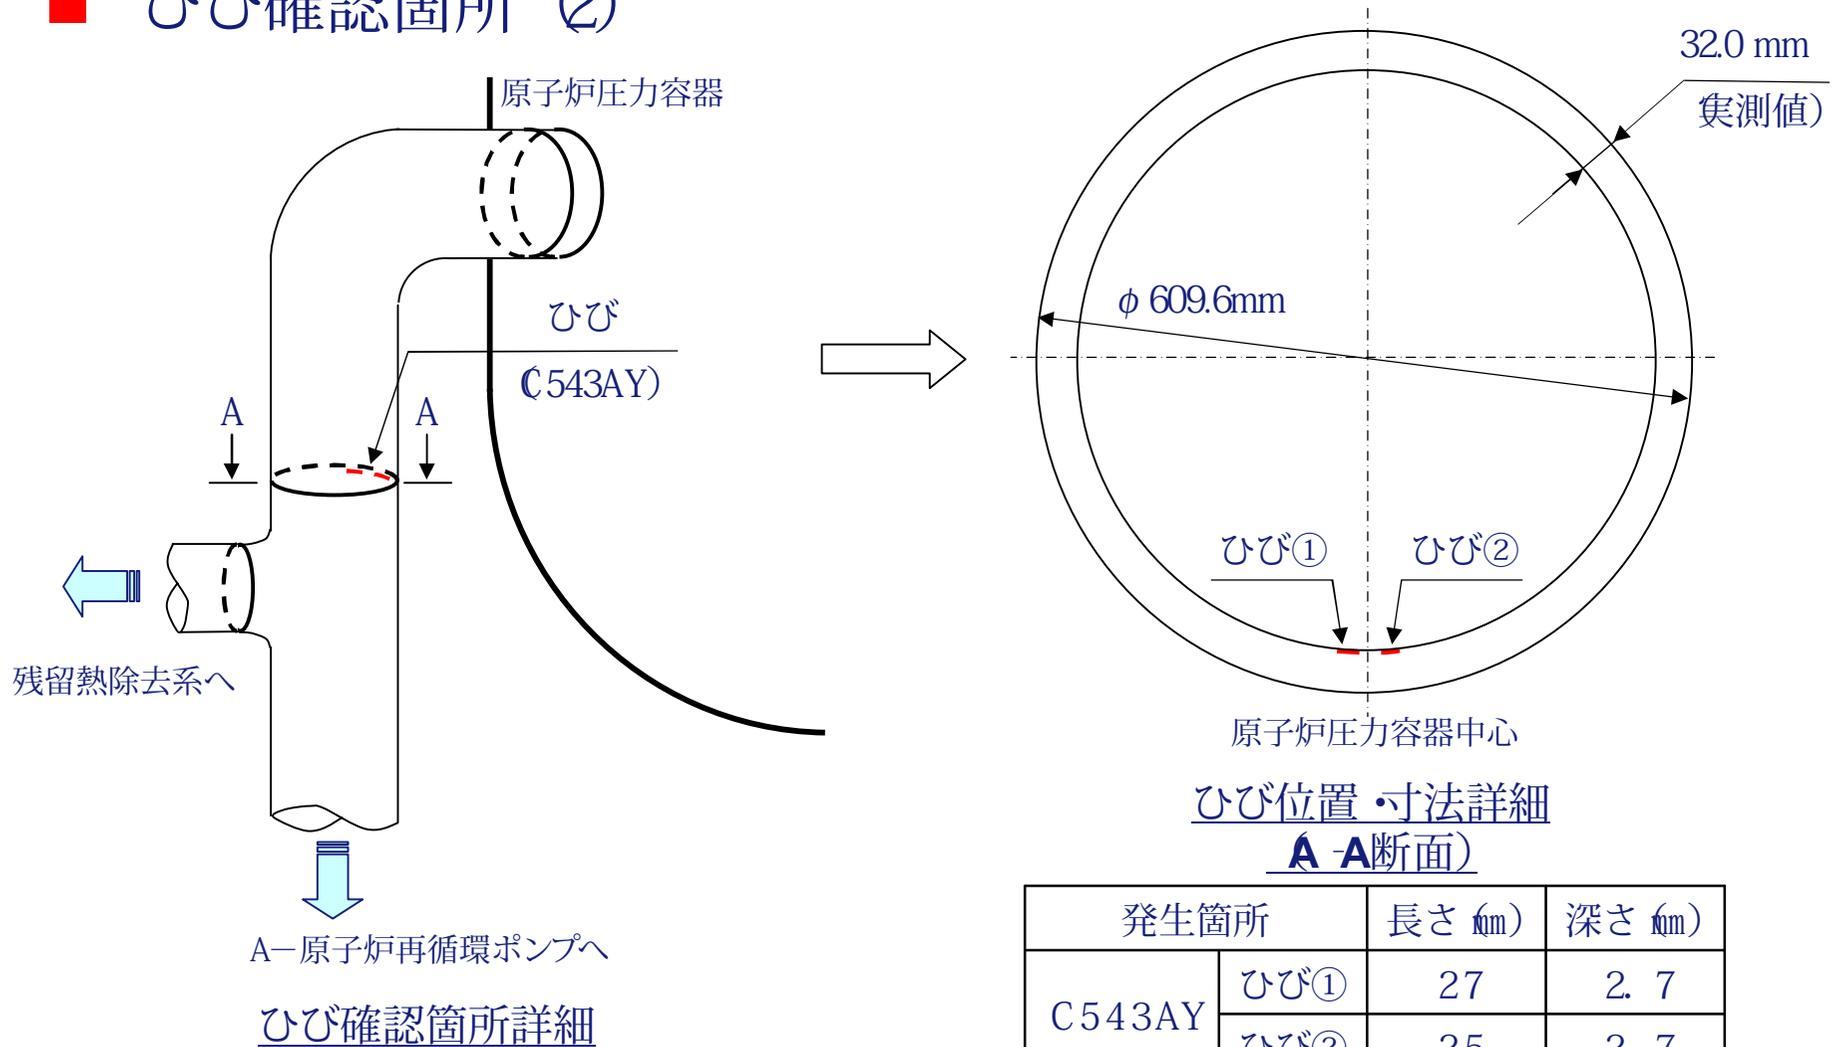
■ ひび確認箇所 (2)

※ひび深さは最深部の寸法を示す

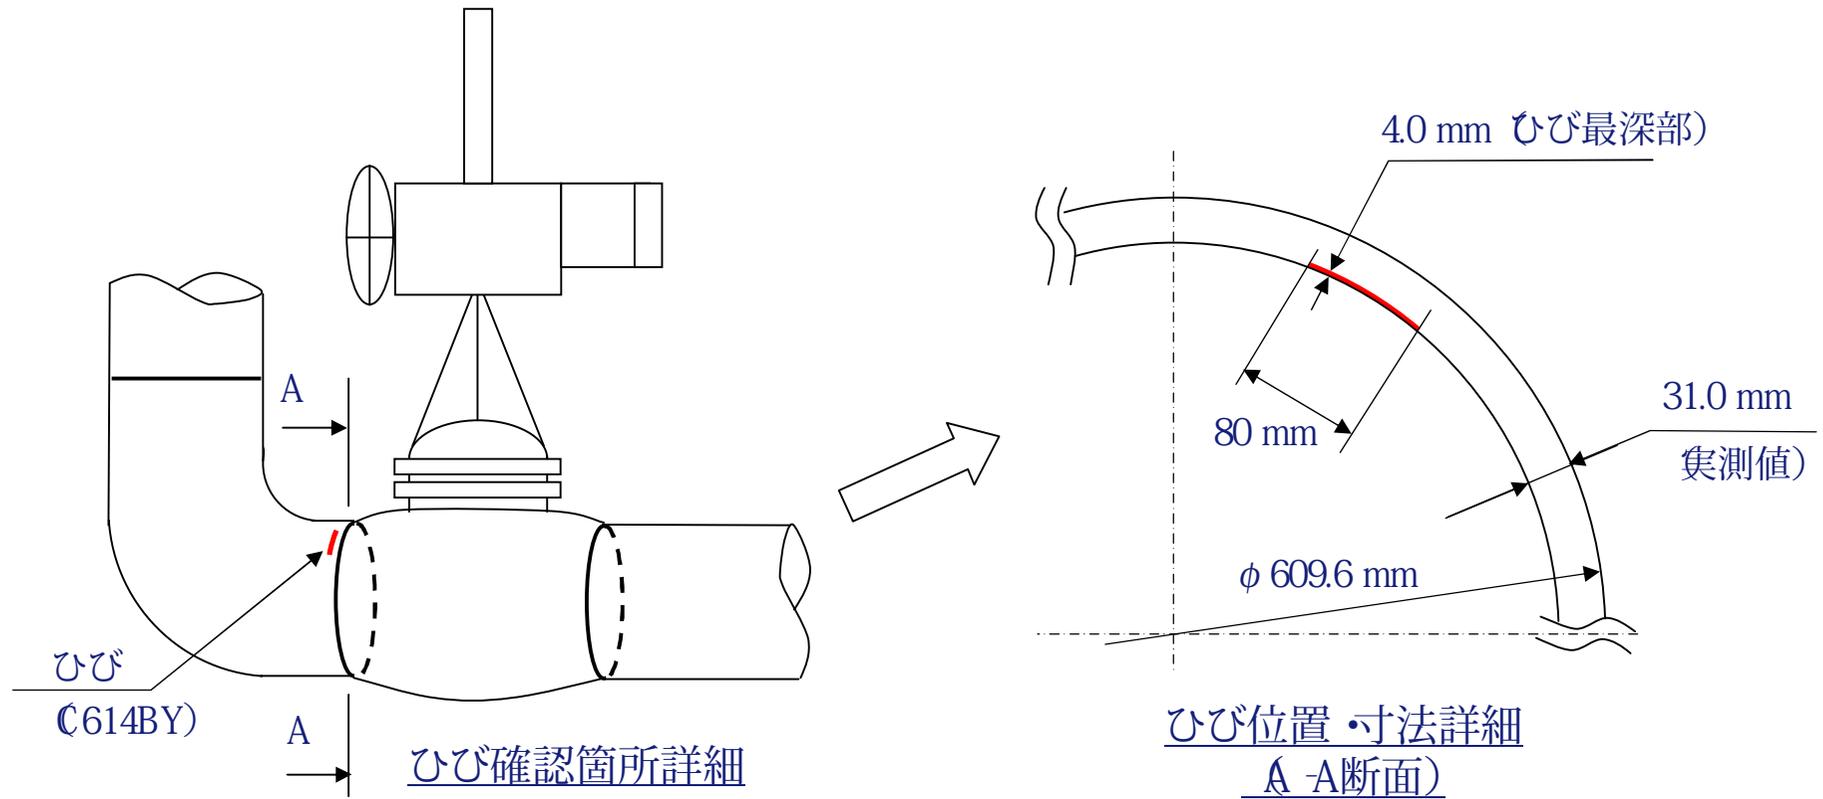
■ ひび確認箇所

※ひび長さ, 深さは第28回定検測定結果を示す

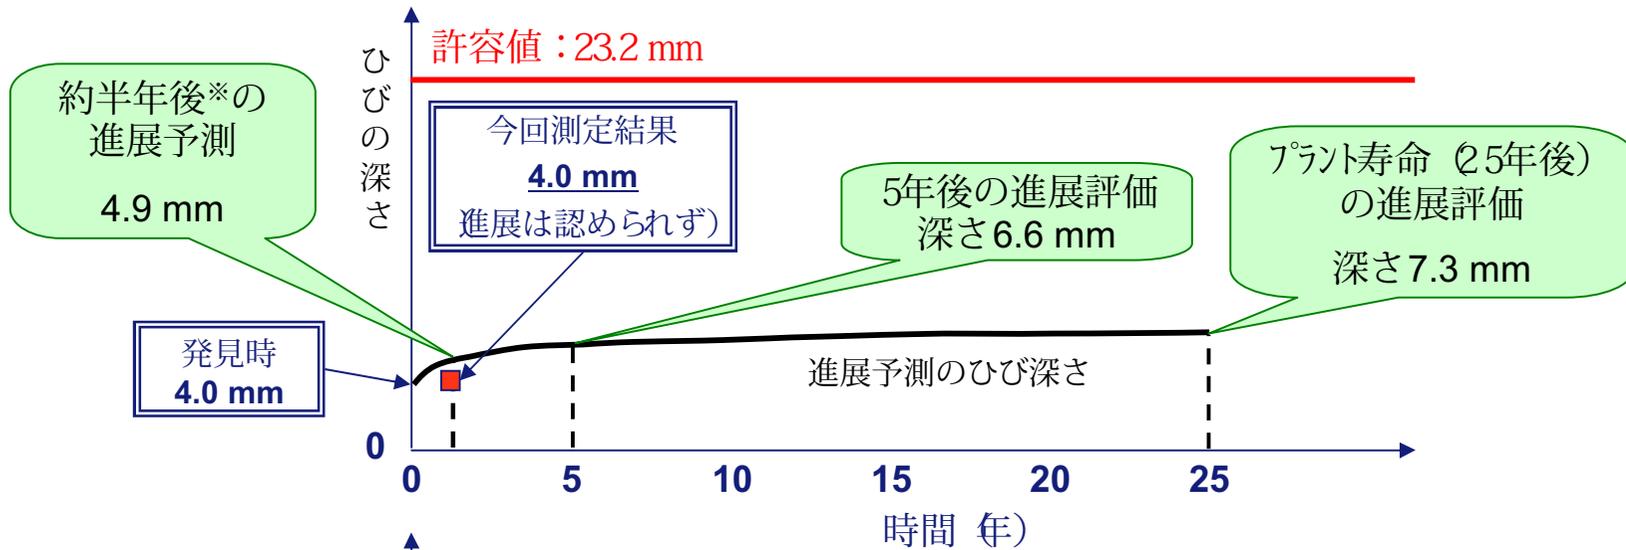
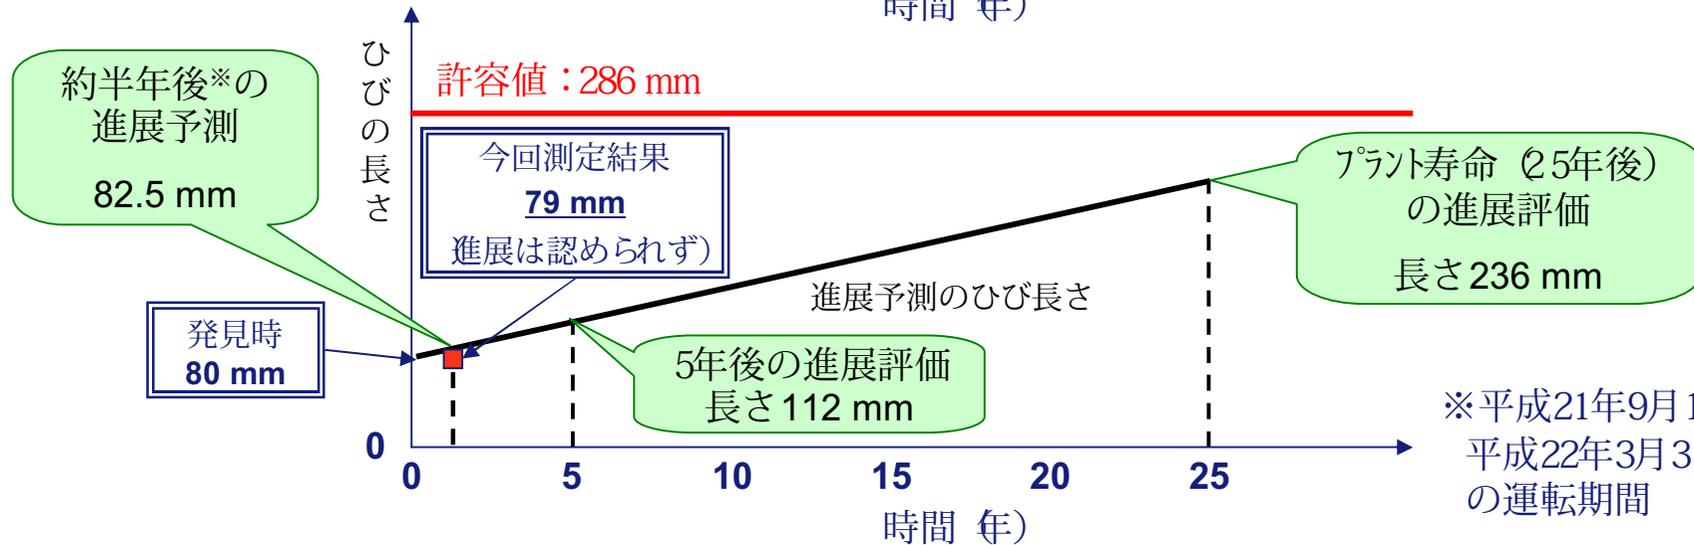
■ 健全性評価 ひびの進展評価および結果)

※平成21年9月13日から平成22年3月31日までの運転期間

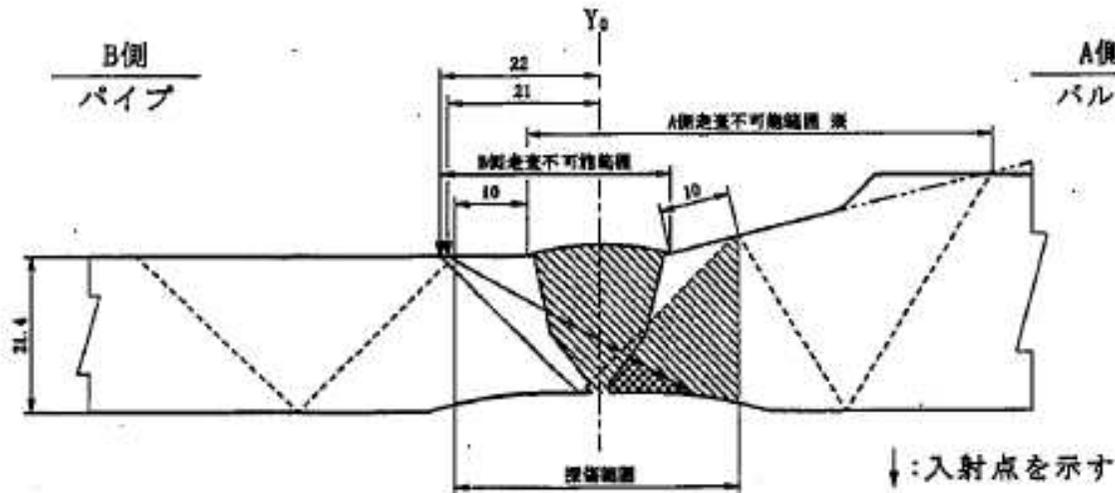
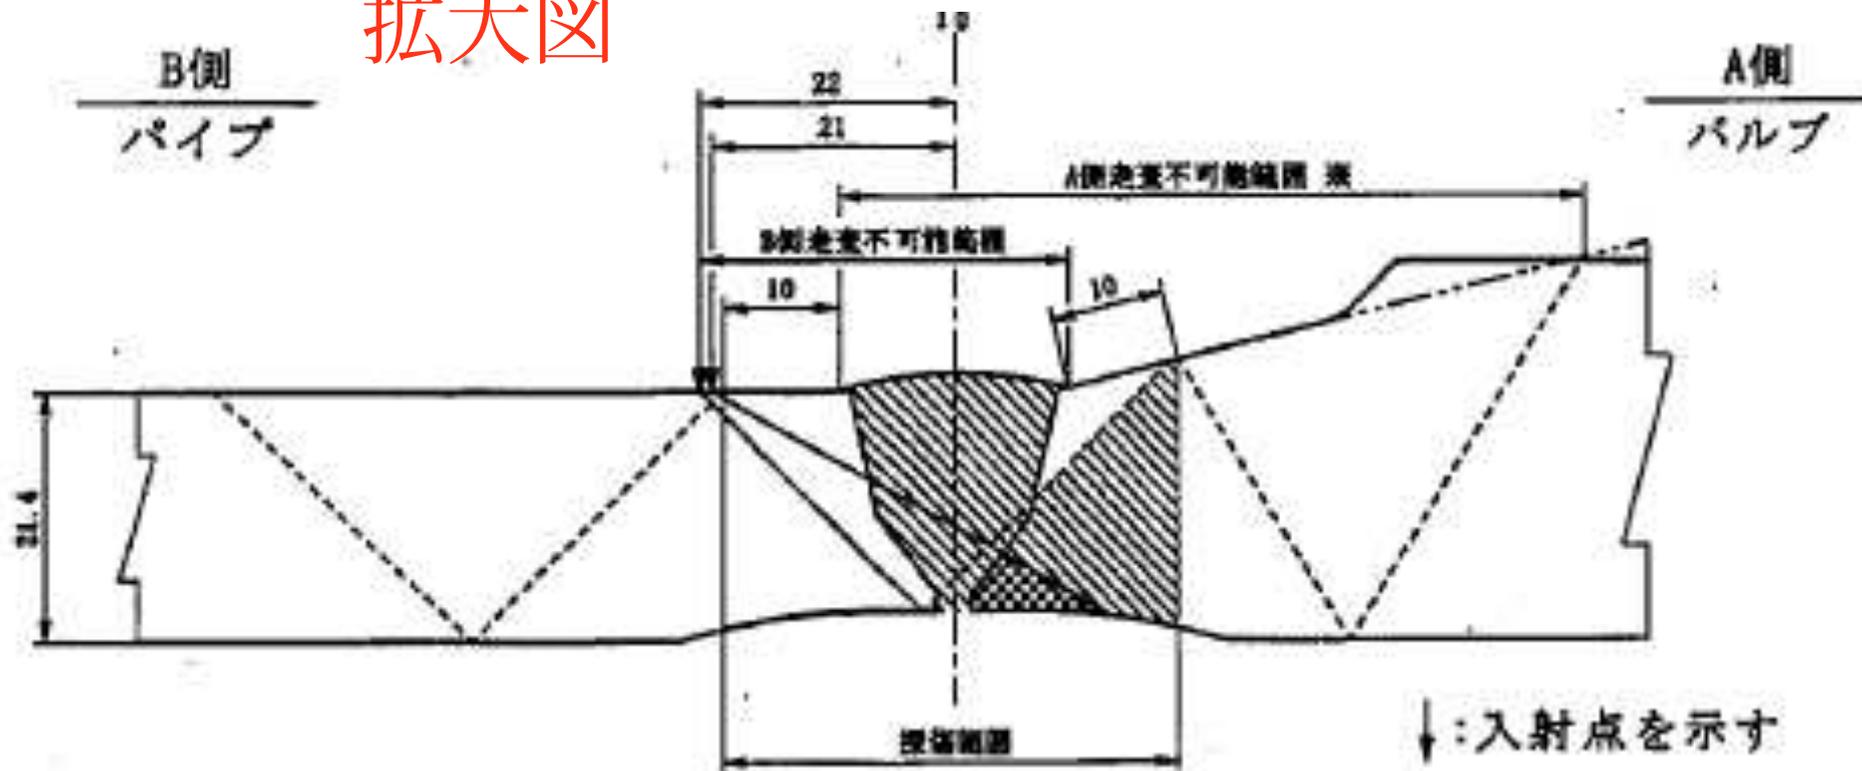
走査・探傷不可能範囲図

- : 探傷不可能範囲
(余盛部に探触子が干渉する為、全周探傷不可能)
- ※ 余盛部及びバルブ形状の為、A側からは全周走査不可能
- : 60°軸探傷による探傷不可能低減範囲
