島根原子力発電所の安全対策等に関する意見交換会（第2回）」

3. 島根原子力発電所3号機の 建設状況（試運転計画）について

平成23年3月5日

中国電力株式会社

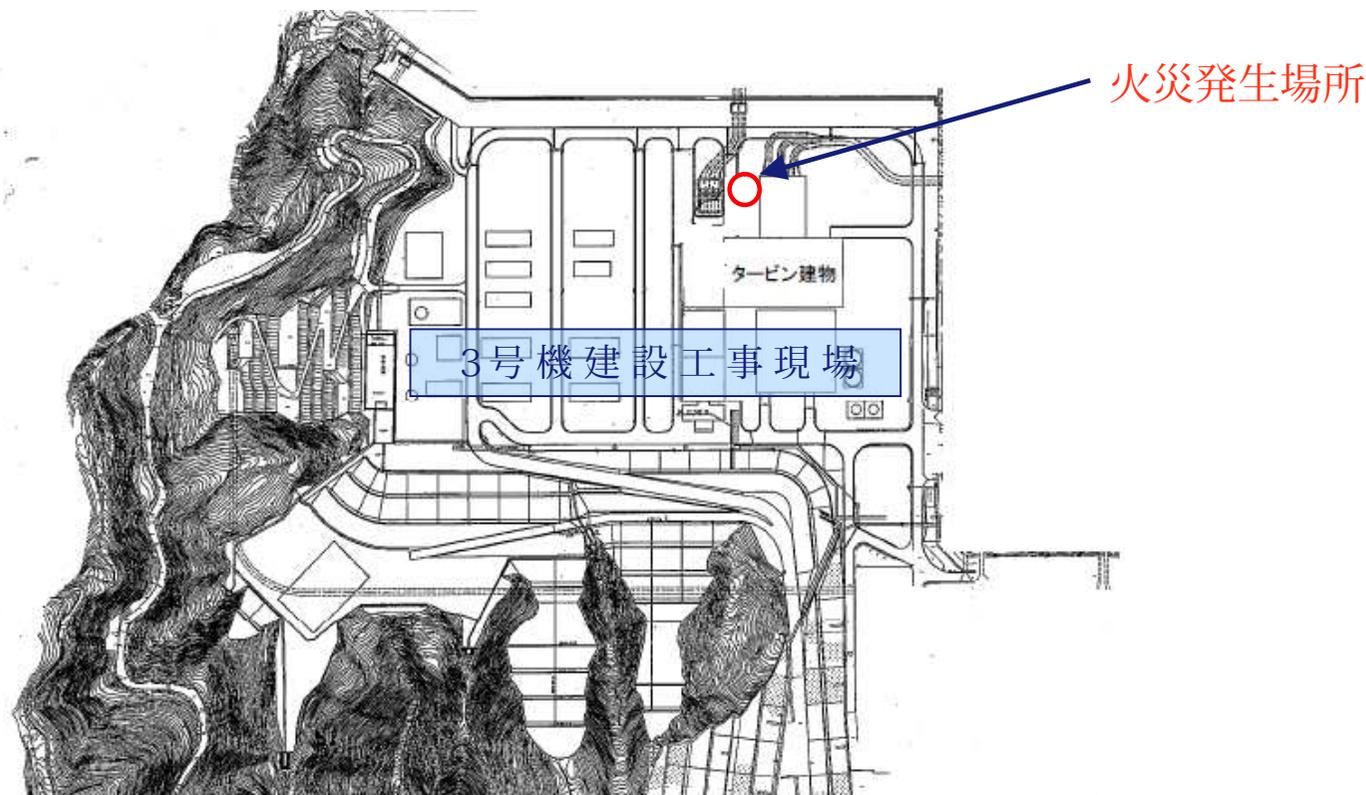
- 日 時 平成22年6月14日 (月) 7時10分頃
- 場 所 3号機建設工事エリア (タービン建物北側)
- 概 要

金属製ゴミ収集箱から発煙を確認し、ただちに松江市消防本部に通報した。
同日7時50分、協力会社および松江市消防本部による消火活動の結果、鎮火が確認された。

火災の発生原因

ゴミ収集箱内に廃棄された塗料付ウェスの自然発火。

- 塗料，油等が付着したウェスは水を入れた専用容器（ドラム缶）に分別回収する。
- 廃棄物（ウェス）管理の徹底する。
 - ・協力会社に提示する安全対策仕様書に明記する。
 - ・事例教育により当社および協力会社社員に周知する。
- 1，2号機についてもウェスの発熱抑制，水で湿らせる等の対策をする。

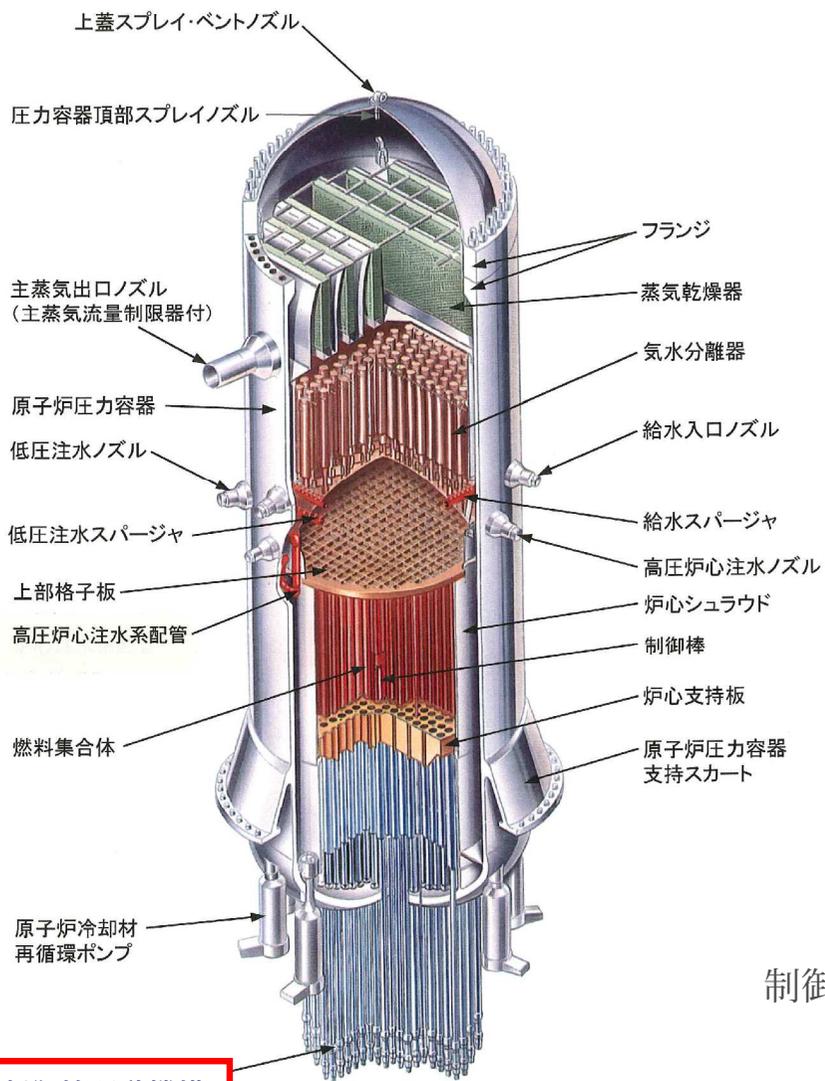
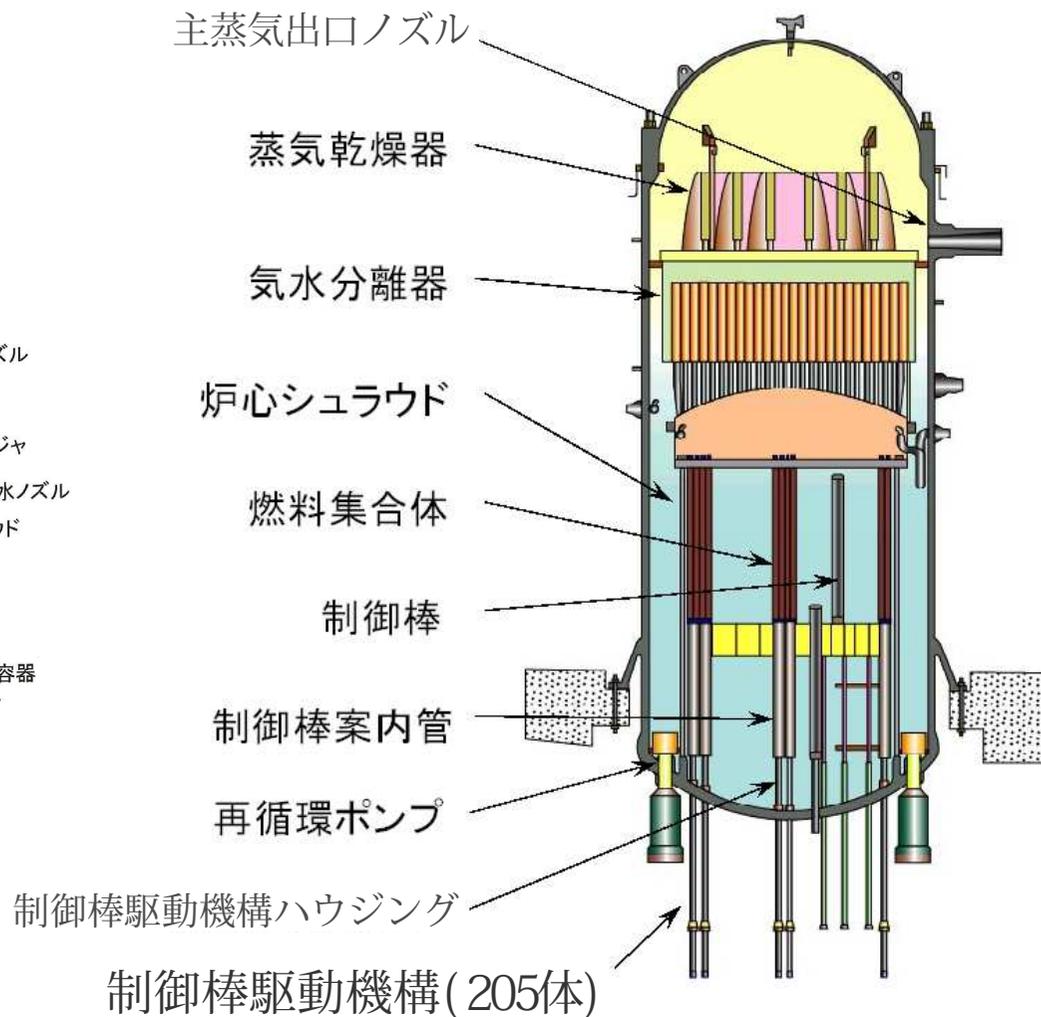
制御棒駆動機構について(1/2)

制御棒挿入時に制御棒が一時的にスムーズに挿入できない事象を確認した（全205体のうち18体）。

動作不良を確認した制御棒駆動機構本体の分解点検を実施。
⇒駆動用ねじ^{*}にへこみ・傷を確認。金属剥離片等の異物が付着。

駆動用ねじが異物を噛み込み、駆動用ねじの抵抗力（回転抵抗）が増大し、電動機の駆動力を超えたためと推定。

- 制御棒駆動機構 205 体全数を取り外し、製作メーカーの工場において分解点検、清掃を行ったうえで、再据付する。
また、分解点検の際には駆動用ねじの傷等の程度に応じて、交換あるいは手入れを行うとともに、分解点検を通して推定原因の妥当性を検証する。
- 制御棒駆動機構の再据付時の異物混入を防ぐため、原子炉压力容器内の清掃を行うとともに、清浄な水を用いた再据付を実施する。
また、駆動時には異物が制御棒駆動機構内に浸入することを防止するために流している水の流量管理を徹底する。

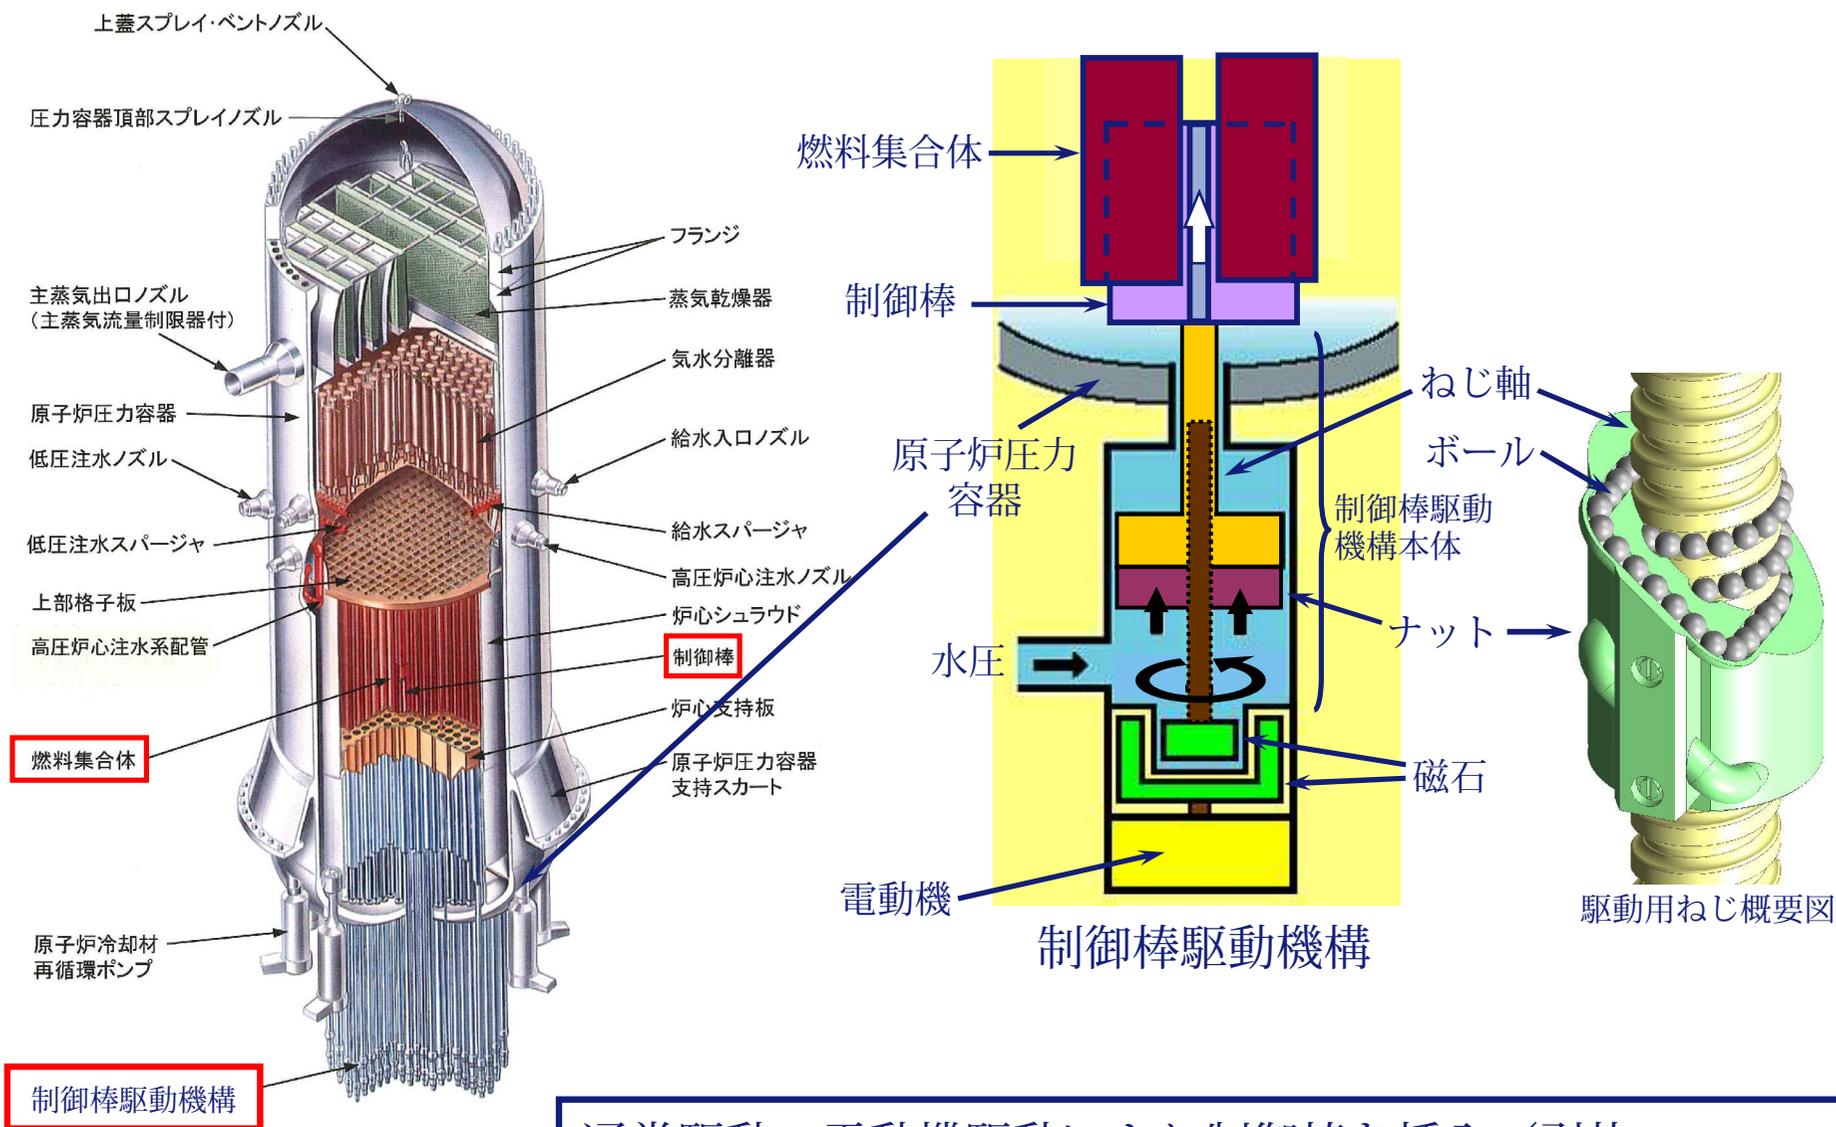
制御棒駆動機構について(2/2)

電動機の回転運動を制御棒の上下運動（挿入・引抜）に変換するためのもの。
ねじ軸とナットの間ボールを入れることにより摩擦を減らして軽く転動させる。
