トンネル付属物の緊急点検について

12月2日発生した中央自動車道笹子トンネルの天井板崩落事故を受け、県が管理するトンネル180本について緊急点検を行った結果についてお知らせします。

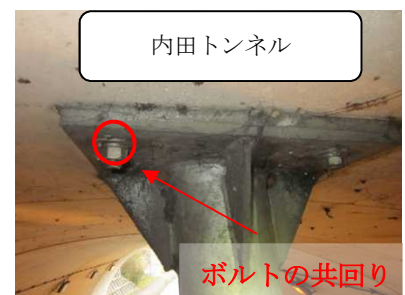
29トンネルのうち、2トンネルでナットの一部分が十分に締まらないもの等があったため、電光表示板を取り外すこととしました。

No.	路線名	トンネル名	箇所	電光表示板 基数	詳細	応急対応
1	主要地方道 浜田美都線	内田トンネル	浜田市	1	吊下げ支柱とトンネル定着部アンカーボルト8本の内1本にナットの緩みがあり、十分に締まらないものが1本あった。	電光表示板を取り外した
2	一般県道 中村津戸港線	新武良トンネル	隠岐の島町	1	吊下げ支柱と電光表示板接続部のボルト、ナット20本のうち6本に外れたものがあった。	電光表示板を取り外した
計				2

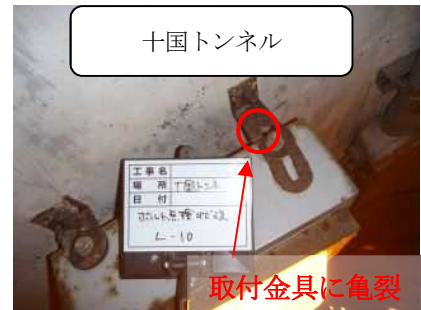
全数 14,874 基のうち、トンネル 4 本 17 基の照明において、トンネルに固定する取付金具の一部に亀裂等の不具合がありました。これらについては、直ちに落下する危険性は認められませんでした。緊急対応として 17 基の照明を取り外しました。

No.	路線名	トンネル名	箇所	照明基数	詳細	応急対応
1	国道314号	土井トンネル	雲南市	1	照明をトンネルに固定するアンカーボルト4本のうち1本に緩みがあった。	照明を取り外した (1基/55基) 5月下旬再設置予定
2	一般県道 吉田奥出雲線	曾木トンネル	雲南市	1	照明をトンネルに固定する取付金具4本のうち1本に亀裂があった。	照明を取り外した (1基/119基) 5月下旬再設置予定
3	主要地方道 浜田美都線	十国トンネル	浜田市	13	照明をトンネルに固定する取付金具4本のうち1本に亀裂があった。	照明を取り外した (13基/107基) 4/30再設置済み
4	一般県道 津和野須佐線	砥石トンネル	津和野町	2	・照明をトンネルに固定するアンカーボルトのナット4個のうち1個が欠損していた。 ・照明をトンネルに固定する取付金具4本のうち1本に亀裂があった。	照明を取り外した (2基/7基) 3/28再設置済み
計				17
