## 飯梨川工業用水道事業 施設管理基本計画の策定

# 施設の状況写真

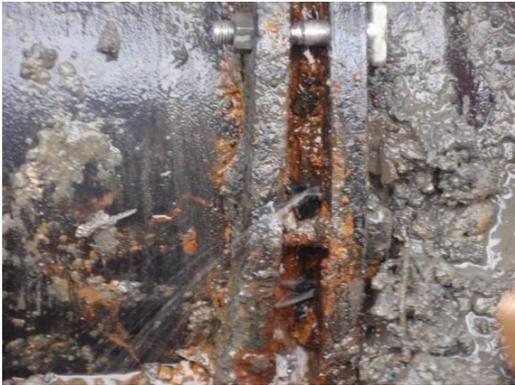
- ・ 管路写真① (漏水箇所 (H22) : 松江市東出雲)

[漏水状]

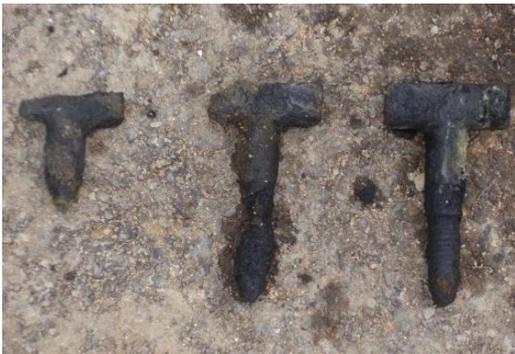
[著しい腐食]

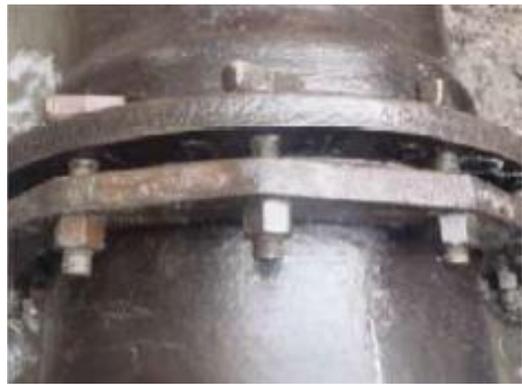
- ・ 管路写真③ (試掘箇所 (H26) : 安来市)

[特に異状は無し]

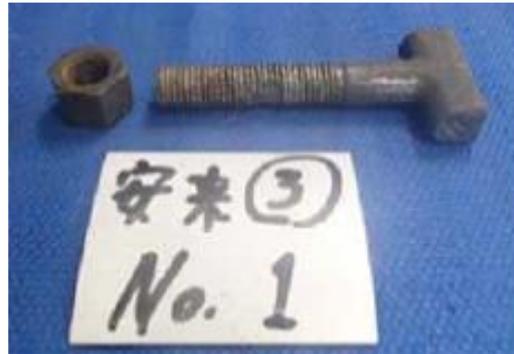
[軽微な腐食程度]

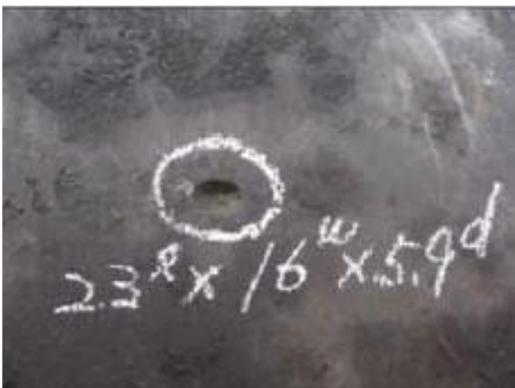
- ・ 管路写真② (試掘箇所 (H26) : 松江市馬潟町)

[管体(設計管厚9mm)に0.3~5.9mmの腐食孔]  
[腐食性土壌]

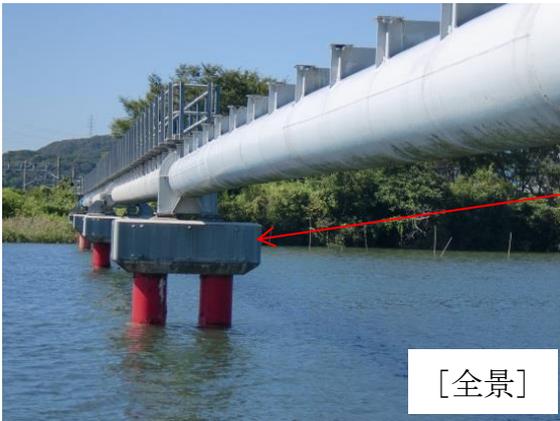
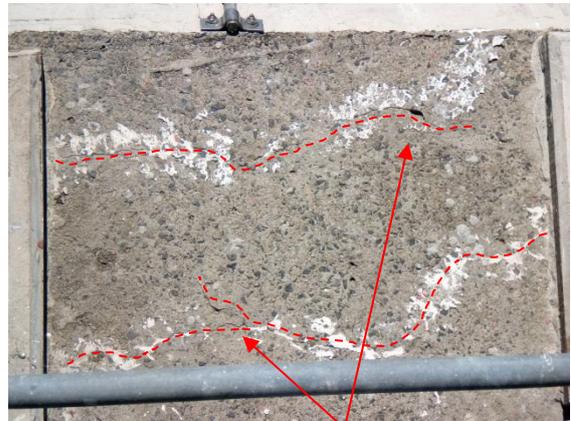
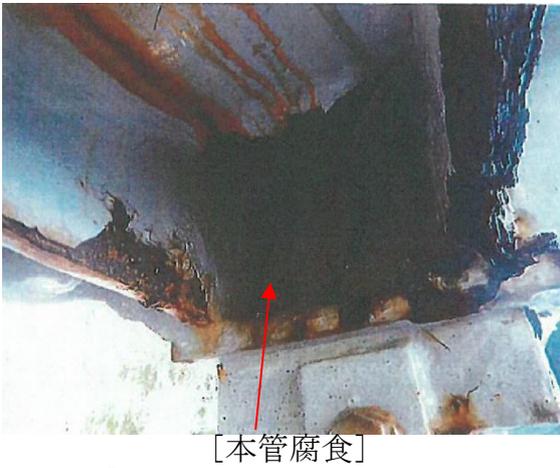
・意宇川水管橋

- (1) 機械電気設備
  - ・法定耐用年数を超え更新している設備もあるが、適切な維持管理により運転に支障なし
- (2) 土木・建築施設
  - ①取水施設、浄水施設
    - ・沈砂地は、ひび割れ等の劣化が進行
    - ・沈砂地と集水埋渠は、耐震性能が不足
  - ②配水施設
    - ・埋設管路は、試掘調査の結果、地質の影響が大きく、箇所により腐食の度合いに顕著な差が見られる。また、一部を除き耐震性能が不足
    - ・一部の水管橋では、管の腐食や台座のひび割れが進行し、耐震性能も不足

- ・埋設管路は、上記(1)②による更新にあわせ実施
- ・水管橋は、早期に実施（短期間で復旧可能な小規模水管橋を除く）

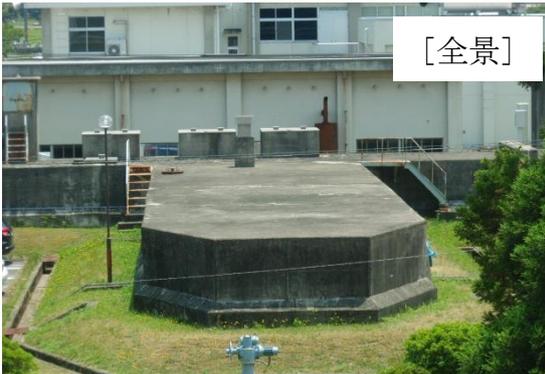
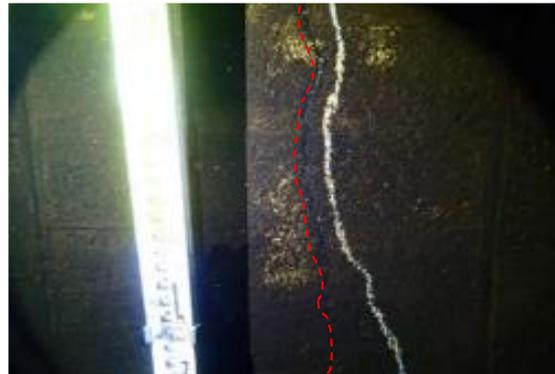
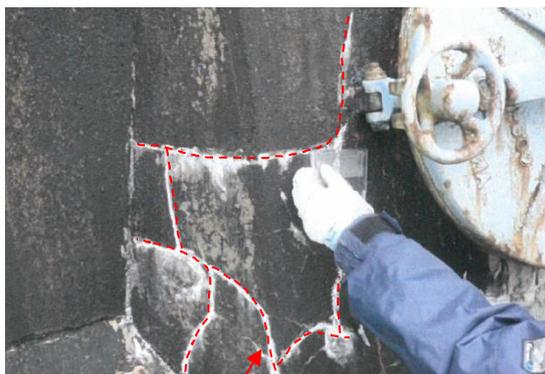
・沈砂池

[外部壁：ひび割れ]

- ・沈砂地は、劣化も進行していることから早期に実施
- ・集水埋渠は、更新にあわせ実施

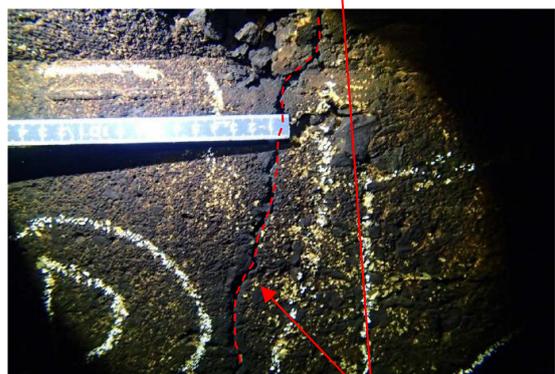
[内部壁のひび割れ 1～]
