平成21年1月に発生した島根県東部雪害と 東日本大震災の津波被害

島根県中山間地域研究センター 山中啓介

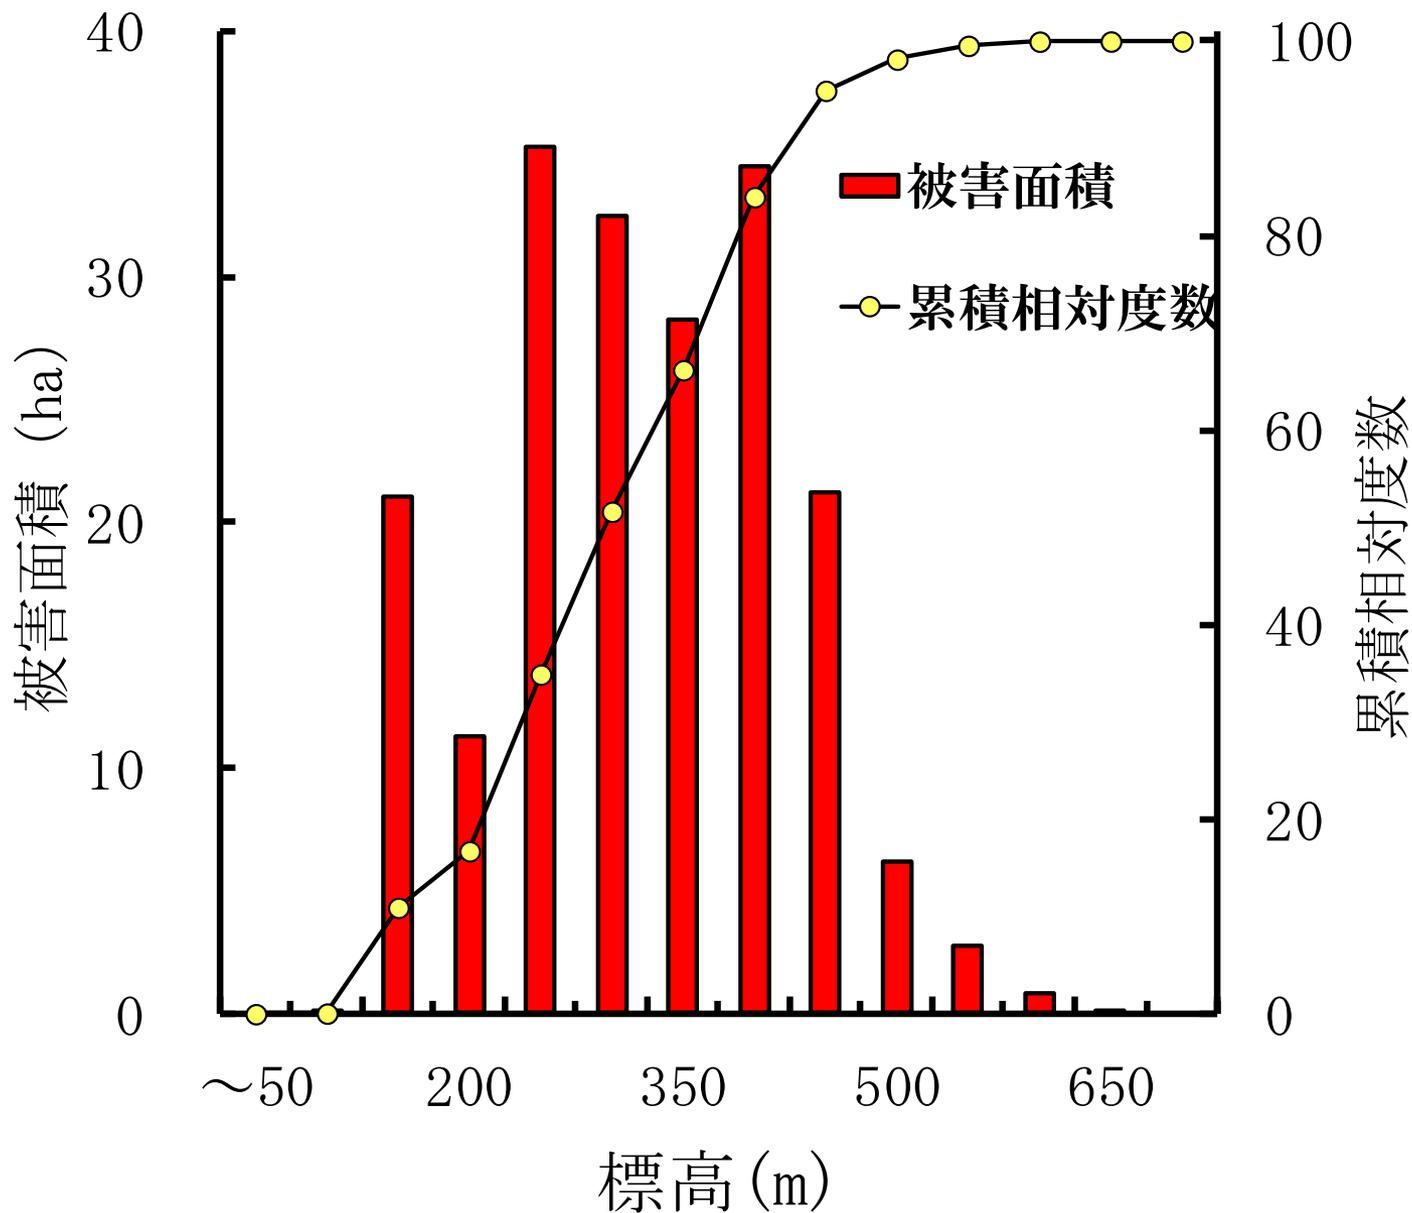
標高と被害面積

●低標高域に集中

標高200～400m

1978年雪害：被害の83%が標高300～500m
(S53)

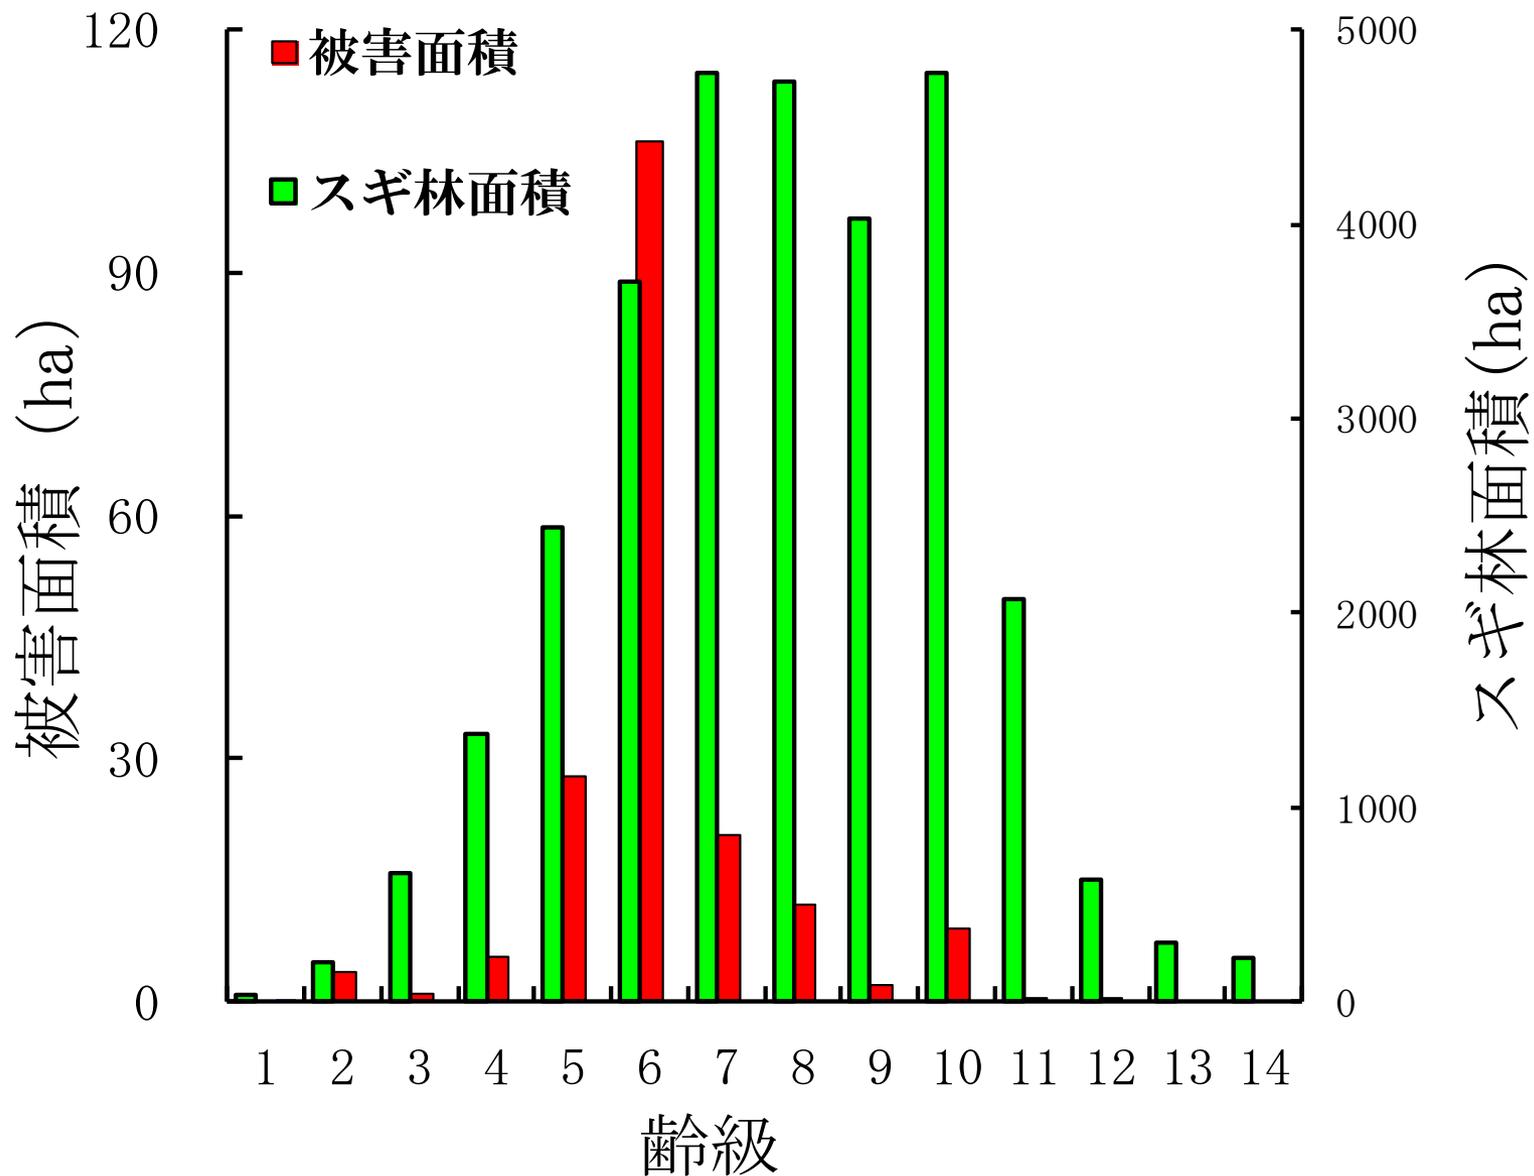
齡級と被害面積

●5～7齡級に集中

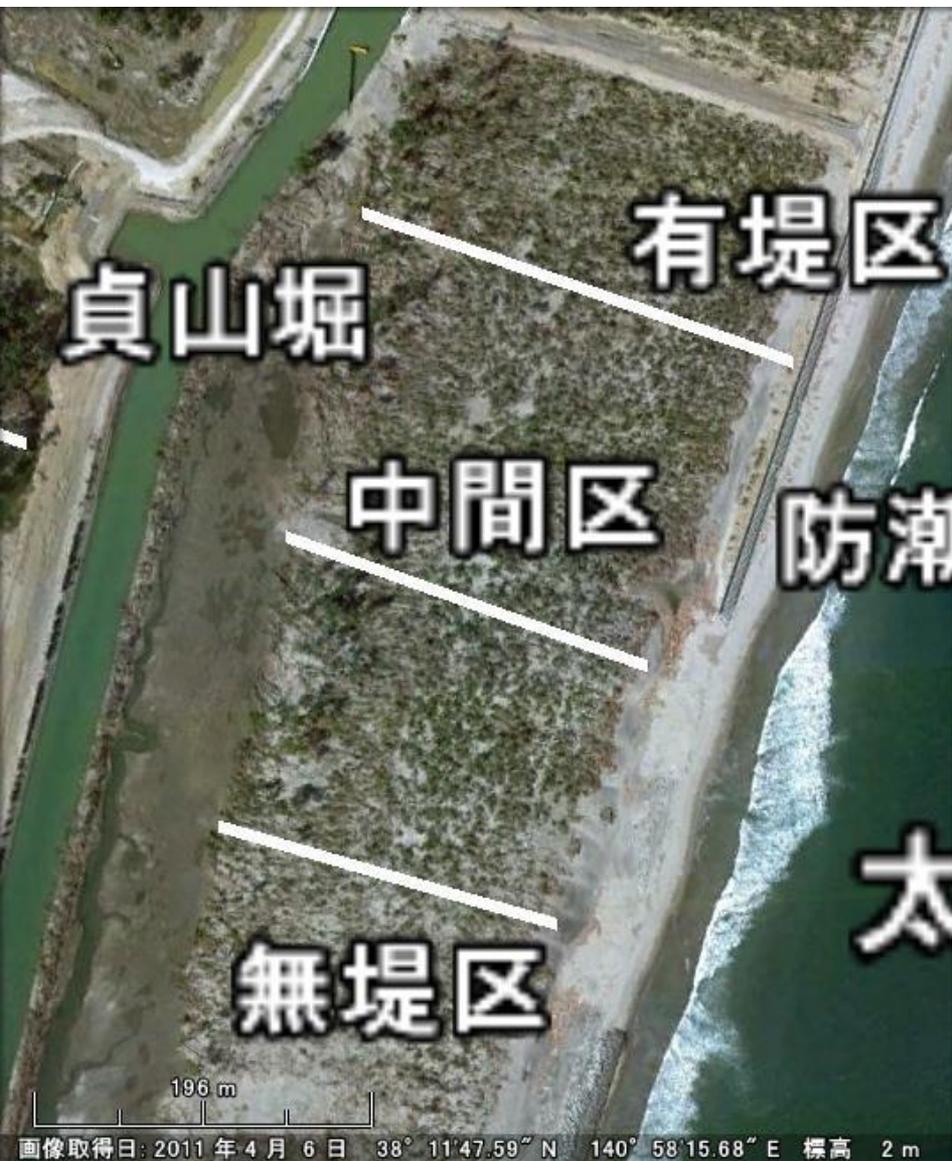
被災前後の密度の比較 (本/ha)

調査区	被災前※	被災後	差
有堤区	2100	1260	840
中間区	2400	1020	1380
無堤区	2330	920	1410

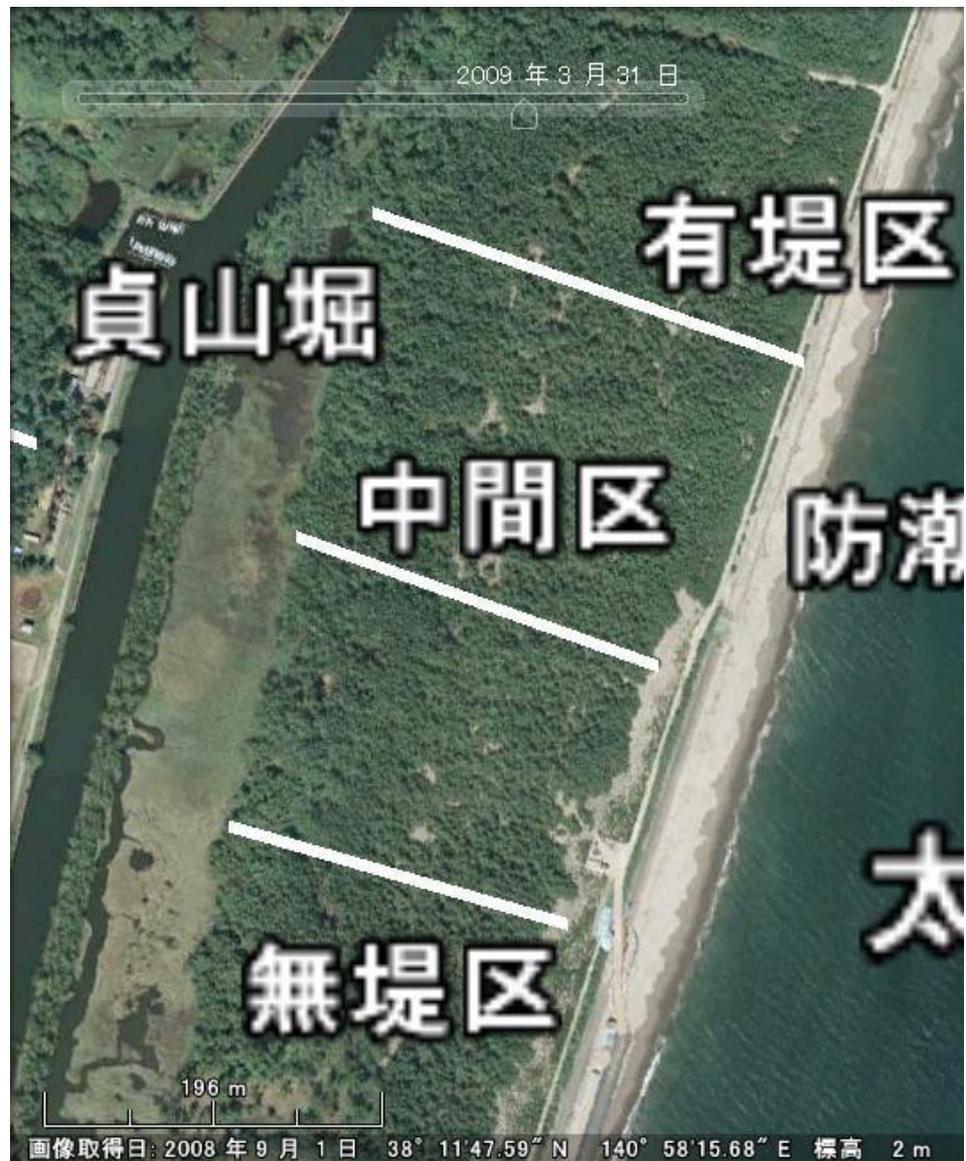
被災前(2008年)

被災前：閉鎖状態

2000本/ha

DBH=9~12cm

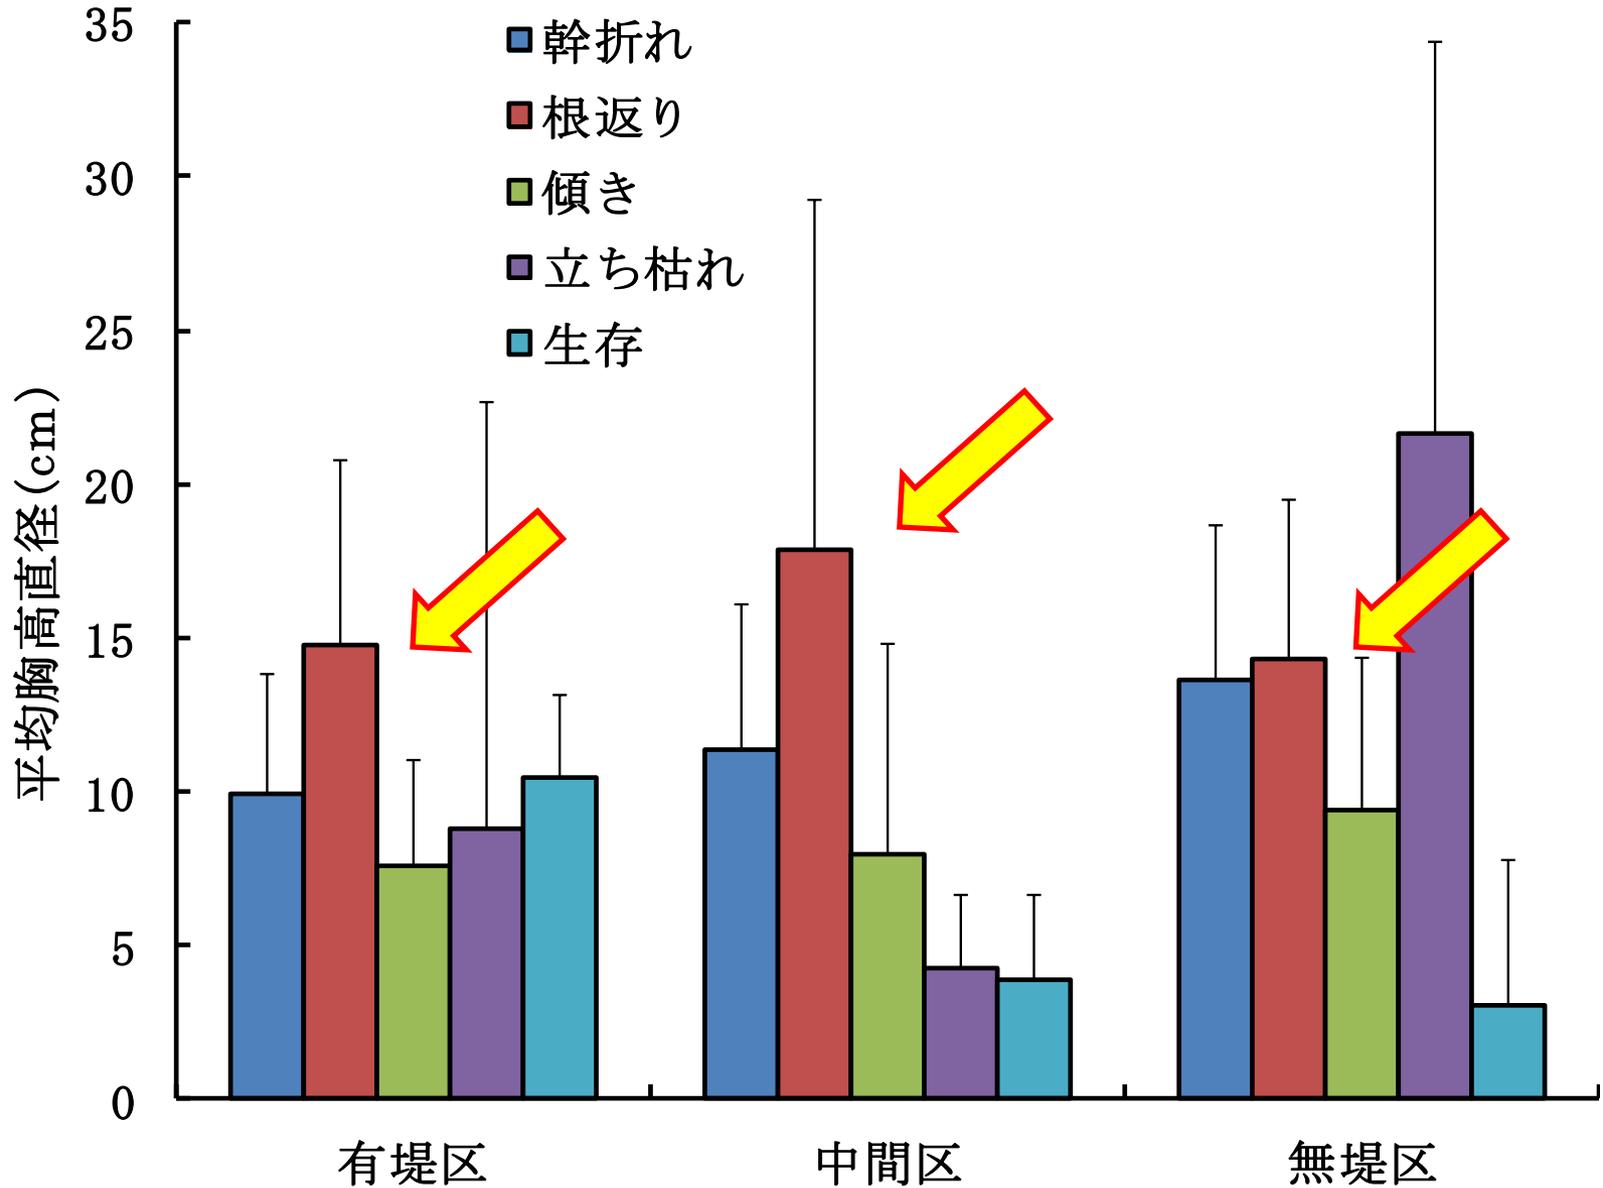
被害形態別の平均胸高直径

根返り

- 胸高直径が大きな個体
- 貞山堀側に多い

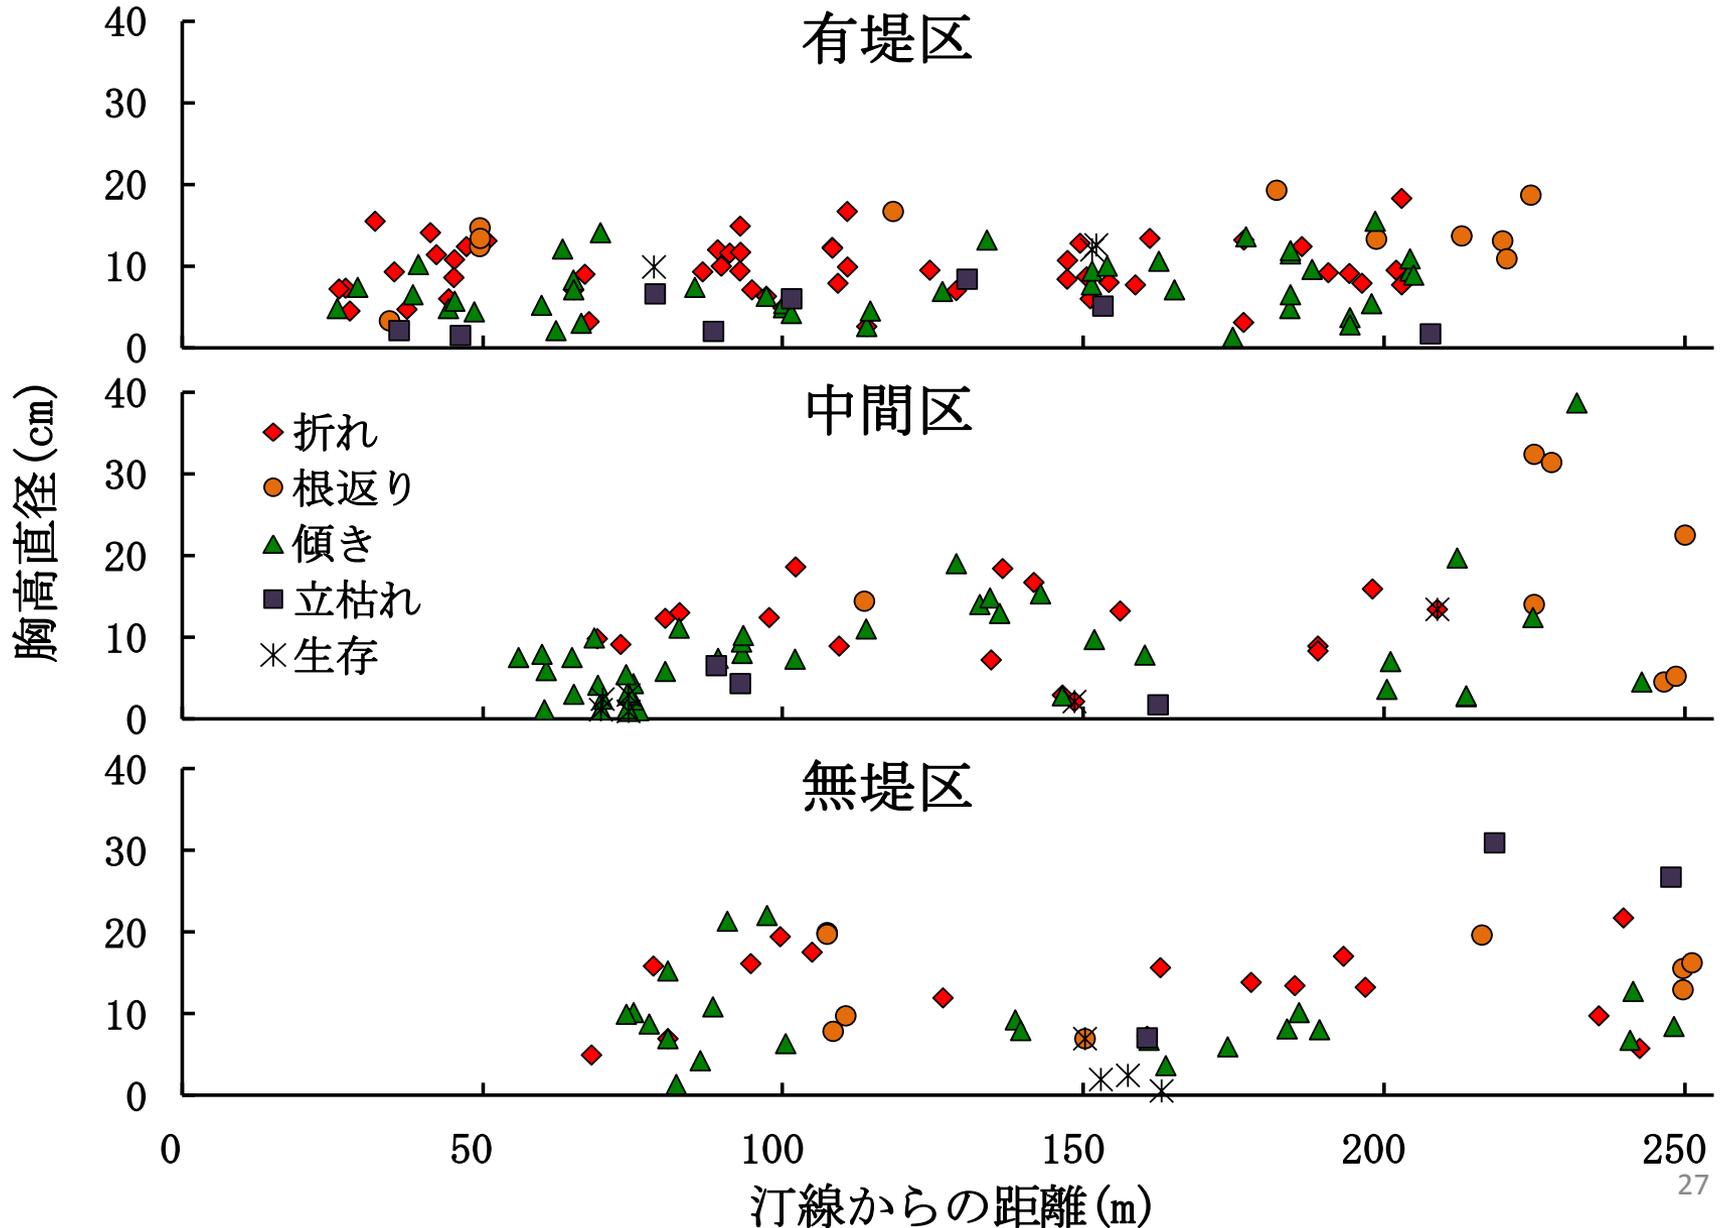
汀線からの距離と胸高直径

幹折れ，傾斜木

- 汀線からの距離 (林帯幅)
- 防潮堤の有無

無関係

波力を減殺するに至らず
