短報 中山間地域総合整備事業によって設置された
イノシシ対策用の広域防護柵の効果

鳥根県中山間地域研究センター研究報告第15号別刷

令和元年9月

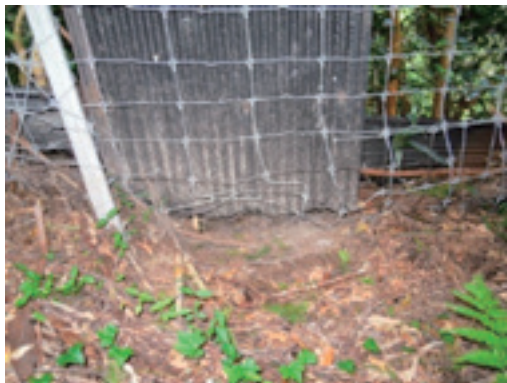
A地区ではイノシシによる田畑の被害を受けた3~4人が柵を修繕していたが、地区内の組織的な管理体制は整備されていなかった。踏査ではイノシシの侵入を認めた場所や柵下部の隙間3カ所をトタンなどで修繕した状態を確認したが、この資材費は被害を受けた人が負担していた(写真1)。し

写真1 イノシシの侵入によってできた隙間をトタンで修繕した状況 (A 地区)

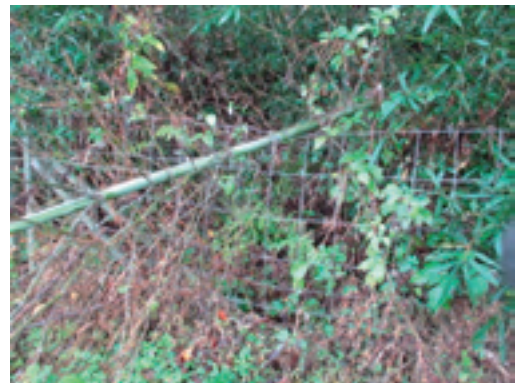
かし、修繕していなかった場所が18カ所もあって、うち11カ所はイノシシの侵入があり、広域柵の管理は実施できていなかった(写真2~6)。

写真2 「軽度」の倒竹 (A 地区)

今後、この地区で広域柵の侵入防止機能を発揮させるためには、組織的な管理体制を構築する必要がある。また、広域柵内に生息しているイノシシの捕獲を徹底することが不可欠である。

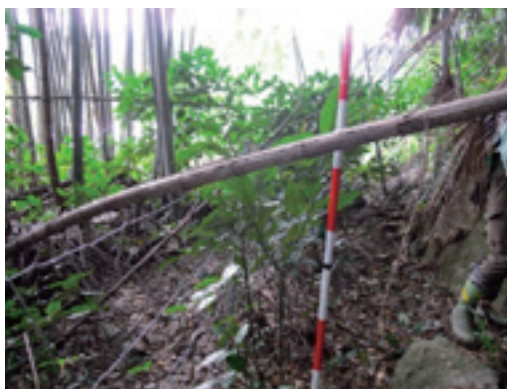
写真3 「軽度」の倒竹 (A 地区)

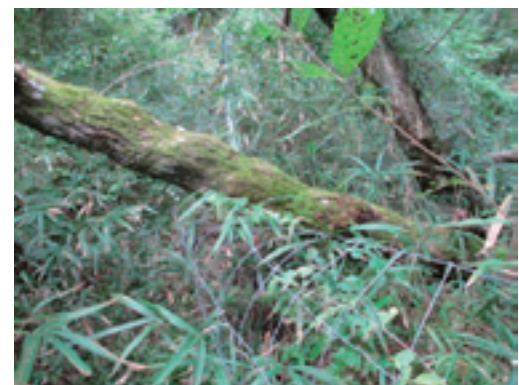
写真4 「重度」の倒木 (A 地区)

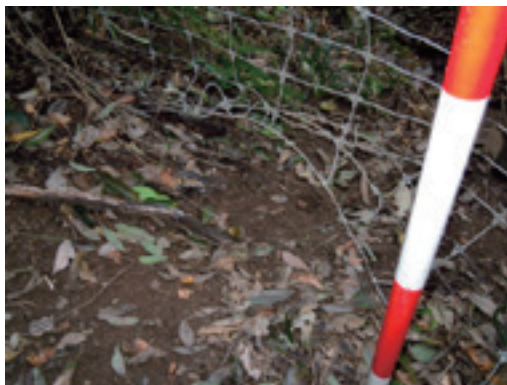
写真5 下部の突破した隙間 (A 地区)

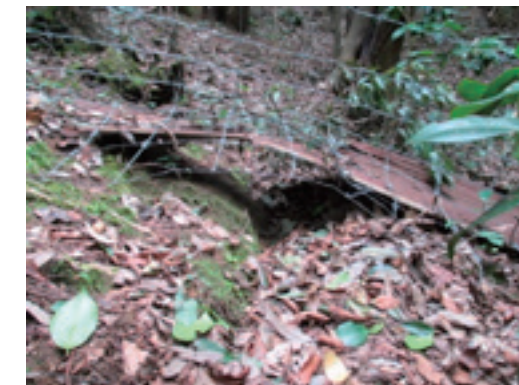
写真6 下部の隙間 (A 地区)

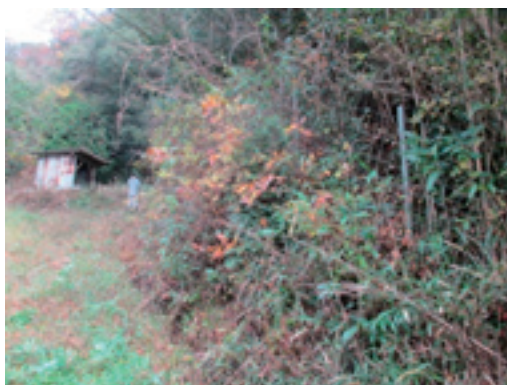
B 地区の広域柵は、主に田畑の周囲や山際などの管理がし易い場所に設置しており、維持管理は年 1 回、自治会による柵周辺の草刈り（15 戸から 10 人程度が参加）を行っていた。しかし、踏査では広域柵の上への倒木などを 9 カ所で認めたことから、十分な点検や修繕は実施されていなかった（写真 7, 8）。

写真7 柵周辺に繁茂したササ類 (B 地区)

イノシシによる被害の発生は広域柵の設置後には減少したが、遮断できなかった道路からイノシシが侵入している可能性が推測された。これについては詳細を明らかにした上で、対策を講じる必要がある。また、この地区では十分な点検が実施されていなかったため、管理体制を整備する必要がある。

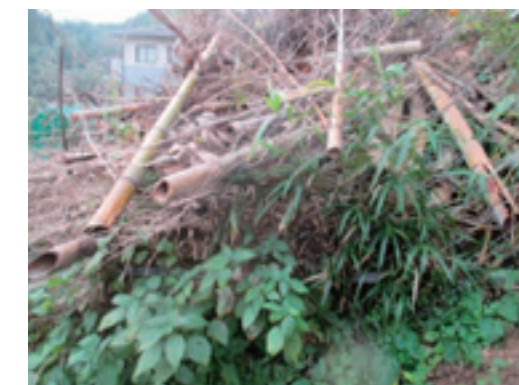
写真8 「重度」の倒竹 (B 地区)

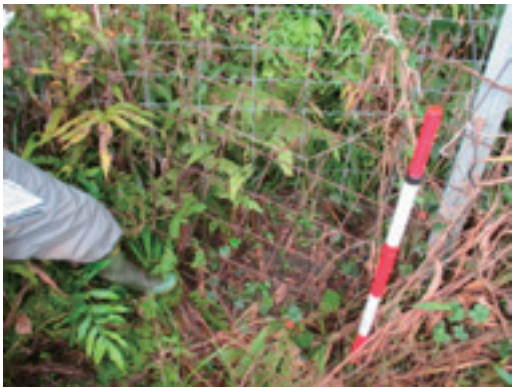
聞き取り調査では柵が壊れた場合の修繕はしていないと回答されたが、踏査では柵下部にできた隙間 3 カ所をワイヤーメッシュ等によって、また扉部分にできた隙間を異形鉄筋や木材によって、さらに水路の隙間もワイヤーメッシュによって塞いでいるのを確認した（写真 9～11）。このように、組織的な管理体制は整備されていないものの個人的な修繕は比較的実行されていた点は評価できる。ただし、柵下部の隙間を塞いでいなかった 4 カ所のうち 1 カ所からはイノシシの侵入を認め、広域柵の周辺が掘り起こされていた。

写真9 扉の下部の隙間の修繕 (B地区)

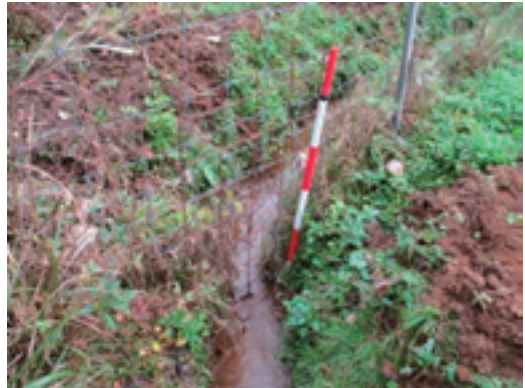
写真10 水路の隙間の修繕 (B地区)

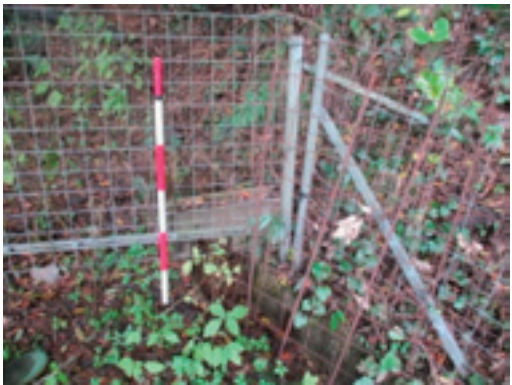
写真11 水路の隙間の修繕 (B地区)

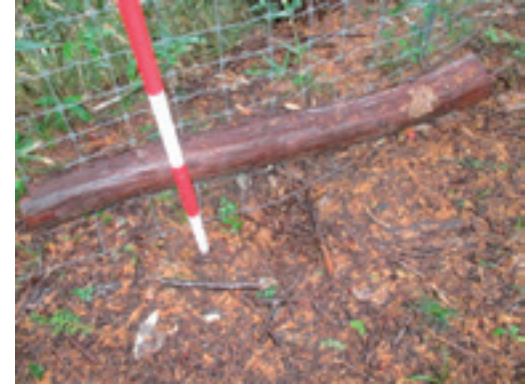
ていた。踏査では柵への倒木は軽度を 1 カ所で認め、イノシシの侵入は認めなかった。柵下部の隙間 4 カ所は木材やトタンなどで修繕してあった。これらは年 1 回の点検時に個人が持ち寄った資材で実施していた（写真 12～14）。自治会による管理に加え、広域柵を山際や山中の林道沿いなどの管理がし易い場所に設置していたことによって、柵への倒木や柵下部の空隙が見つけやすくなり、イノシシの侵入防止機能を維持できていた（写真 15）。ただし、聞き取り調査では被害の発生場所もあると回答された。これは、広域柵で塞ぎされていない水路から侵入した可能性が考えられた（写真 16）。

写真12 イノシシが掘った場所の修繕 (C地区)

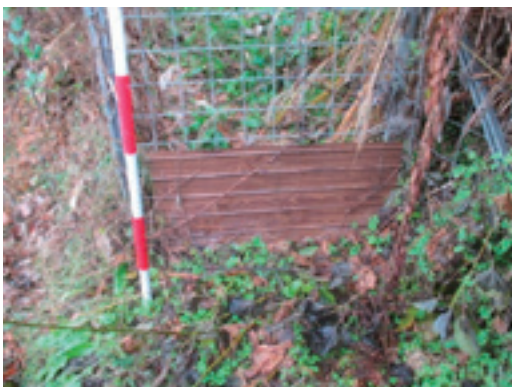
写真13 扉の下部の隙間の修繕 (C地区)

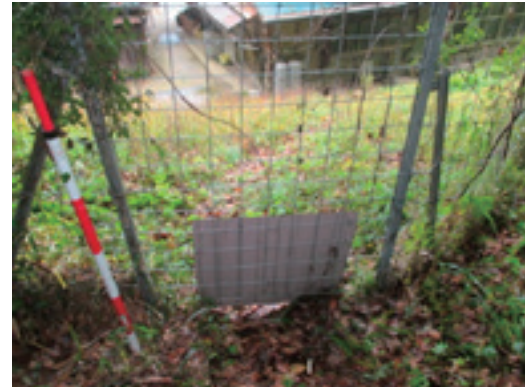
写真14 扉の下部の隙間の修繕 (C地区)

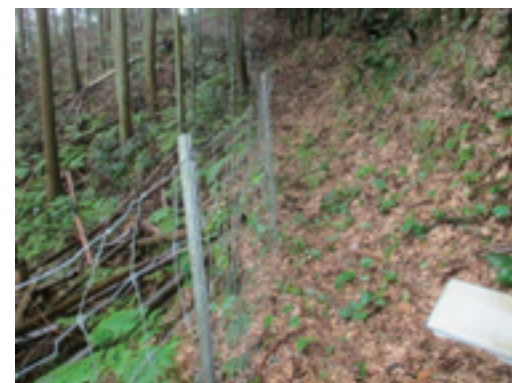
写真15 林道沿いの柵 (C地区)

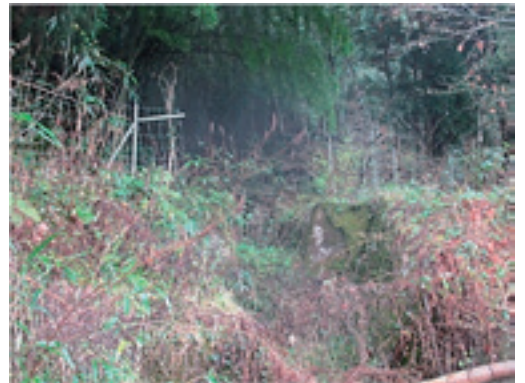
写真16 柵で塞ぎきれていない水路 (C地区)

今後は、センサーカメラ等を用いて水路からの侵入の有無を明らかにする必要がある。
