事業間連携砂防等事業（道路保全対策）
旭が丘地区事業間連携砂防等事業
（出雲市多久町）

旭が丘地区 地すべり対策事業平面図

図4.1.2.1 A6ブロック 踏査結果平面図

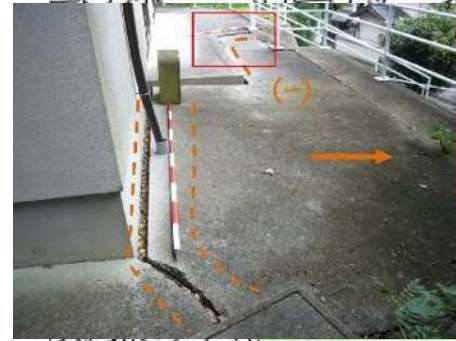
犬走り部
 クラック・段差

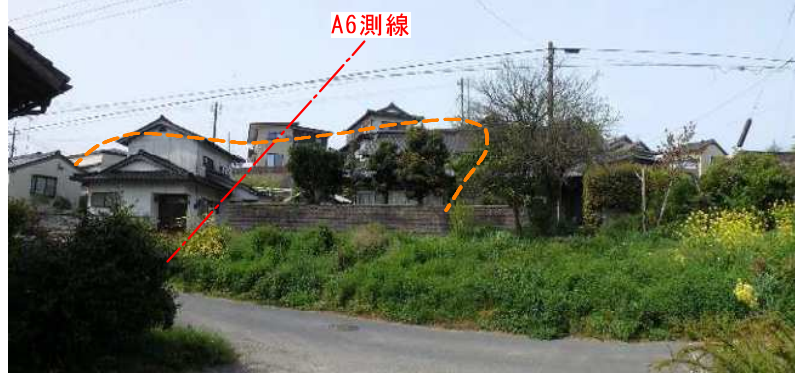
Ph-1 A67° ロック全景 東北東向き斜面の住宅地内の地すべりブロックである。

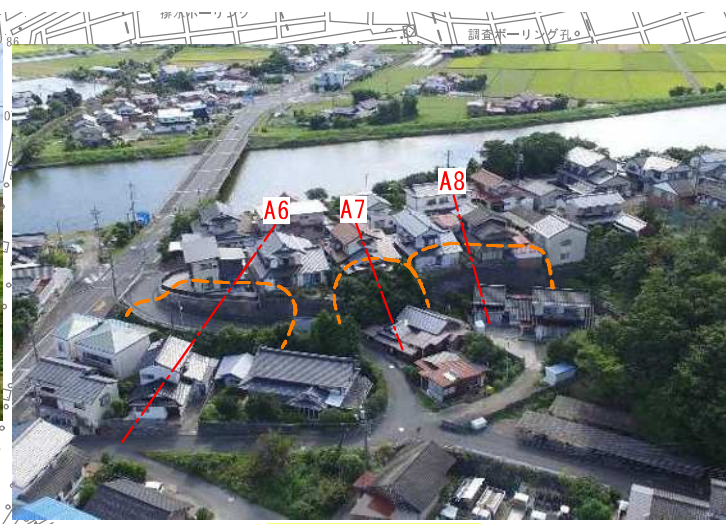
Ph-2 A67° ロック近景

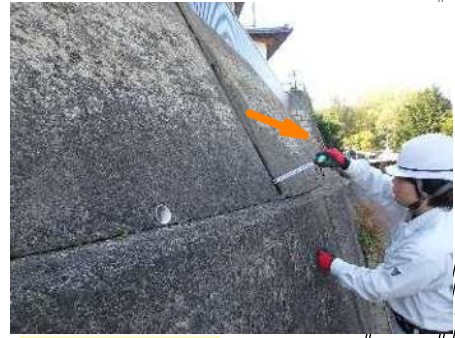
Ph-10 押し出し 3cm程度の張コンの押し出しが見られる。

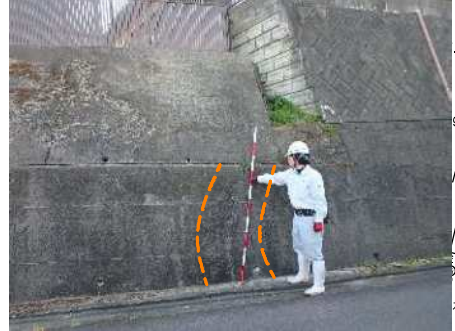
Ph-11 開口亀裂 押し出しに伴う開口亀裂が見られる。

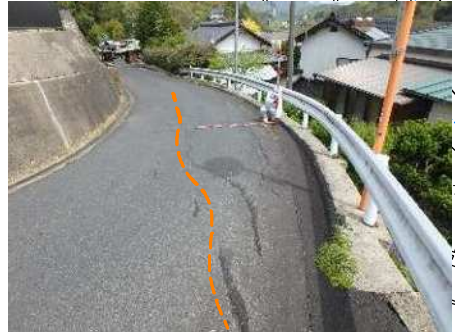
Ph-14 市道の沈下 沈下に伴う亀裂の発達が見られる。

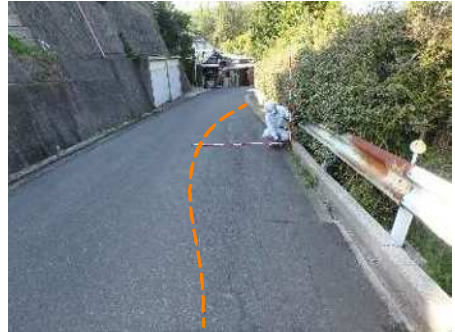
Ph-15 市道の沈下 沈下に伴う亀裂の発達が見られる。

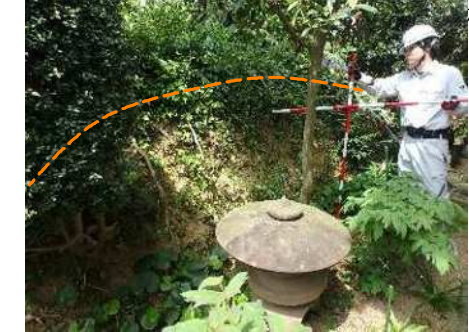
Ph-16 崩壊跡 土塊の押し出しに伴う崩壊跡である。

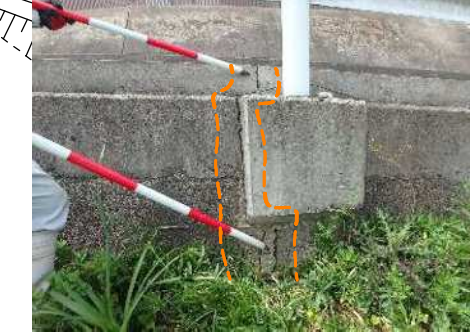
Ph-17 開口亀裂 市道の沈下に伴う亀裂の開口が見られる。

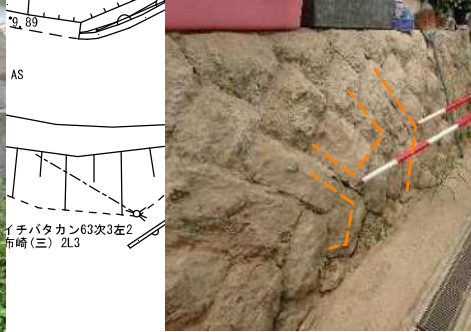
Ph-21 押し出し 土塊の押し出しに伴い石積の緩みが見られる。

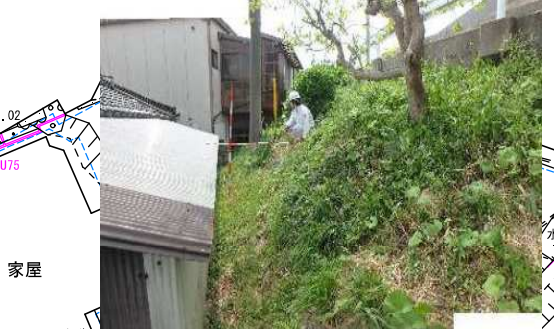
Ph-20 斜面状況 土塊の押し出し兆候のある斜面である。

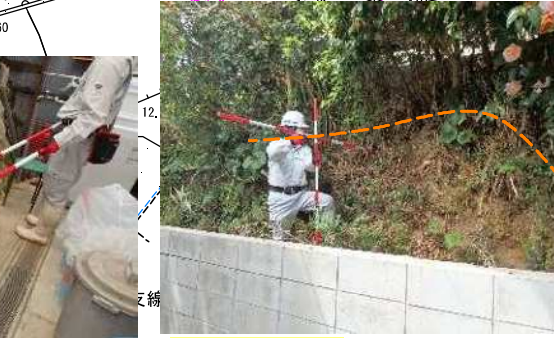
Ph-22 崩壊跡 市道下方斜面の崩壊跡である。

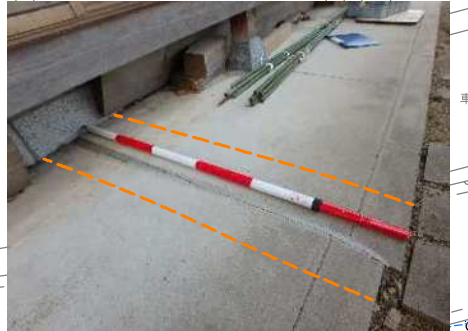
Ph-5 亀裂 犬走りコンクリートにずれが生じている。

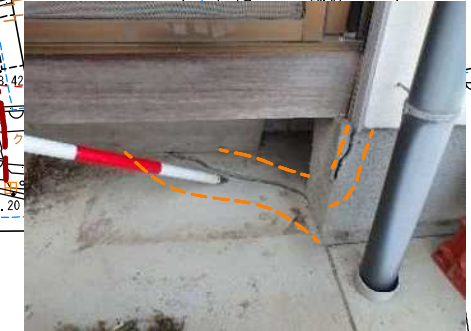
Ph-6 開口亀裂 家屋基礎に発達する開口亀裂である。

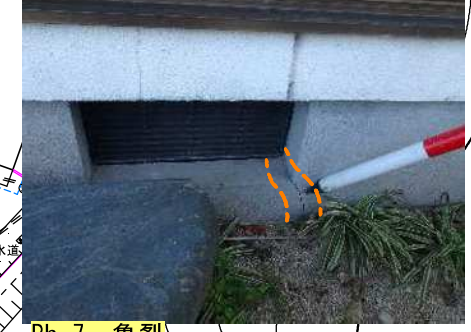
Ph-7 亀裂 家屋基礎に発達する亀裂である。
