島根原子力発電所2号機 中央制御室空調換気系ダクトの腐食

平成30年 3月14日

中国電力株式会社

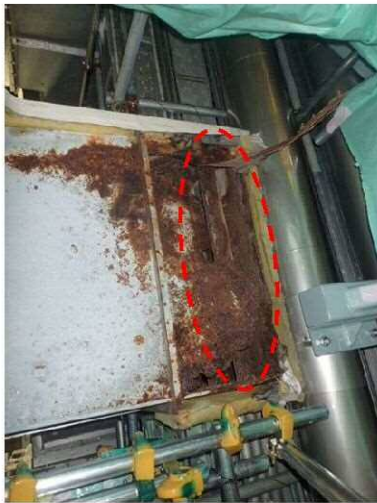
ダクトの外面および内面の外観点検の結果、腐食孔(約100cm×約30cm)に加え、外気取入れライン※のうち「外気取入れ口から再循環ライン合流部まで」の範囲のダクトに、腐食孔や腐食(以下、「腐食孔等」)を確認しました。

腐食孔
約 100cm×約 30cm

→ 腐食孔等が確認されたダクトは、既設ダクトと同仕様のダクトへ取替えました(平成29年2月~10月)

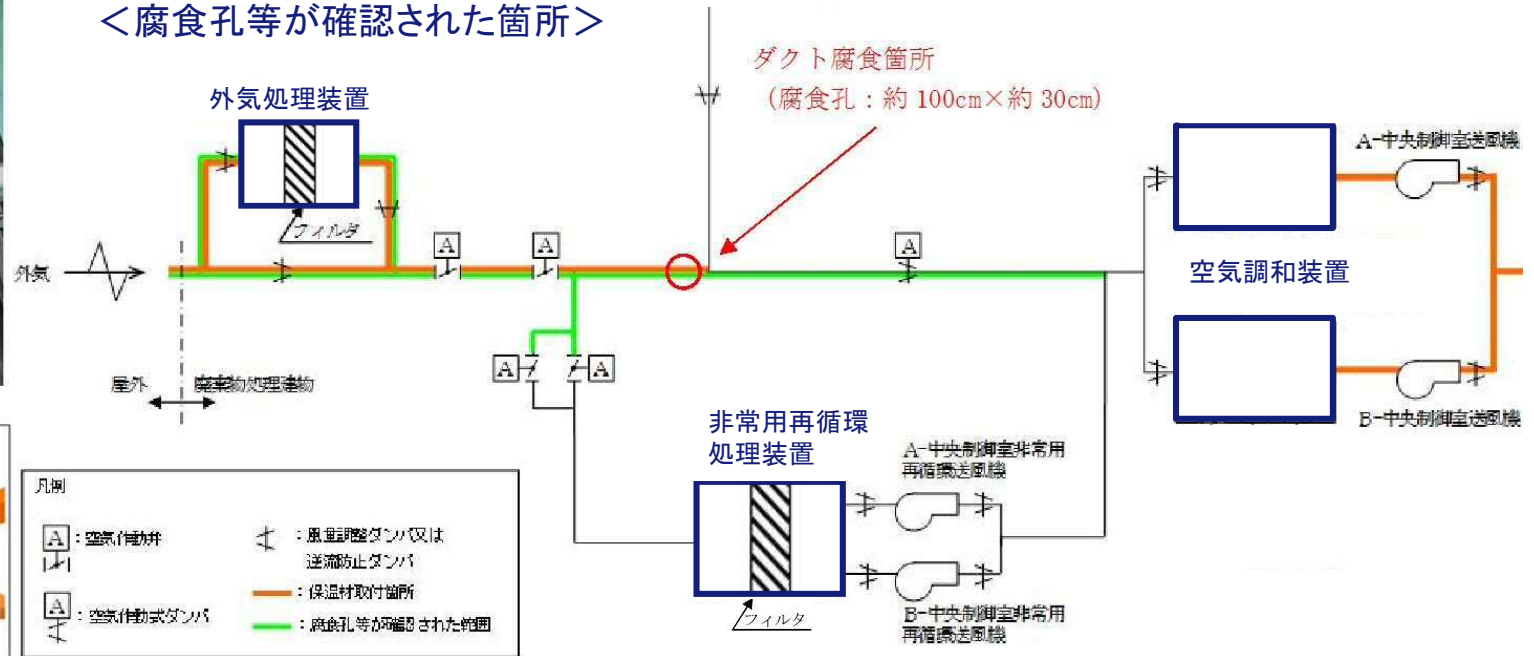
ダクト腐食箇所周辺概要図

ダクト据付状態での外観点検	6箇所18個の腐食孔, 腐食3箇所, ダクトと補強材をつなぐ部品が外れたことによる開口部1箇所 等
ダクト取外し後の外観確認	12箇所46個の腐食孔 (ダクト取外し時に錆が剥がれたことにより貫通孔となったものと推定)

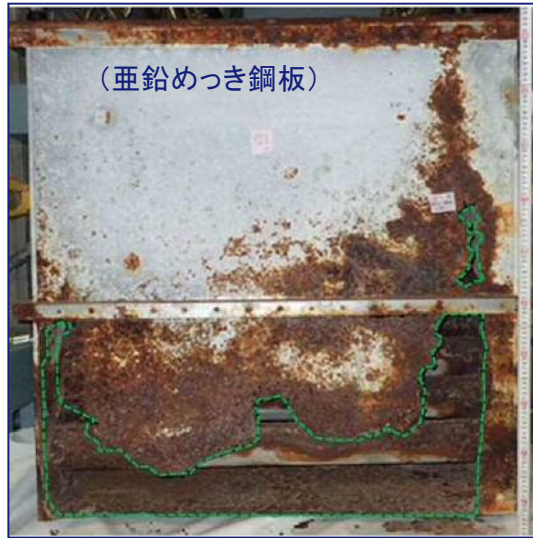
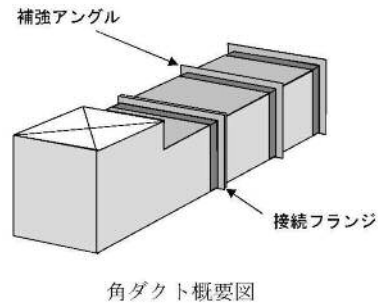
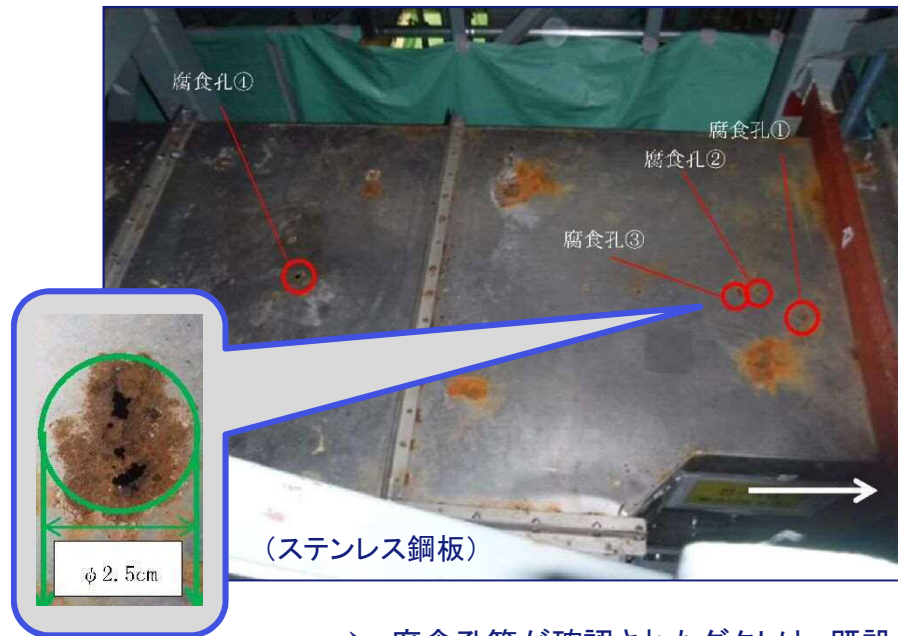
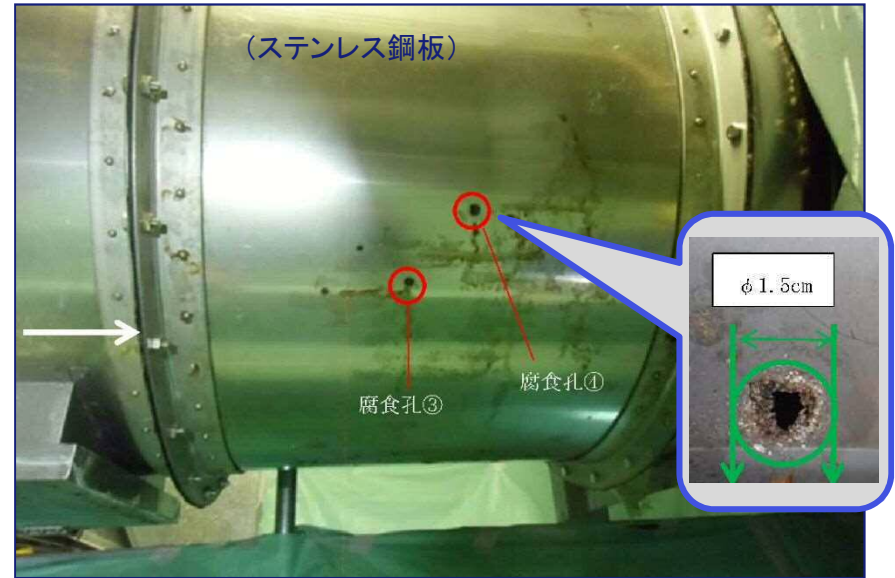
亜鉛めっき鋼板ダクトのダクト内外面観察結果

外面	内面
↑ダクト外面	↑ダクト内面

ダクト内面側に、より広い範囲で腐食を確認

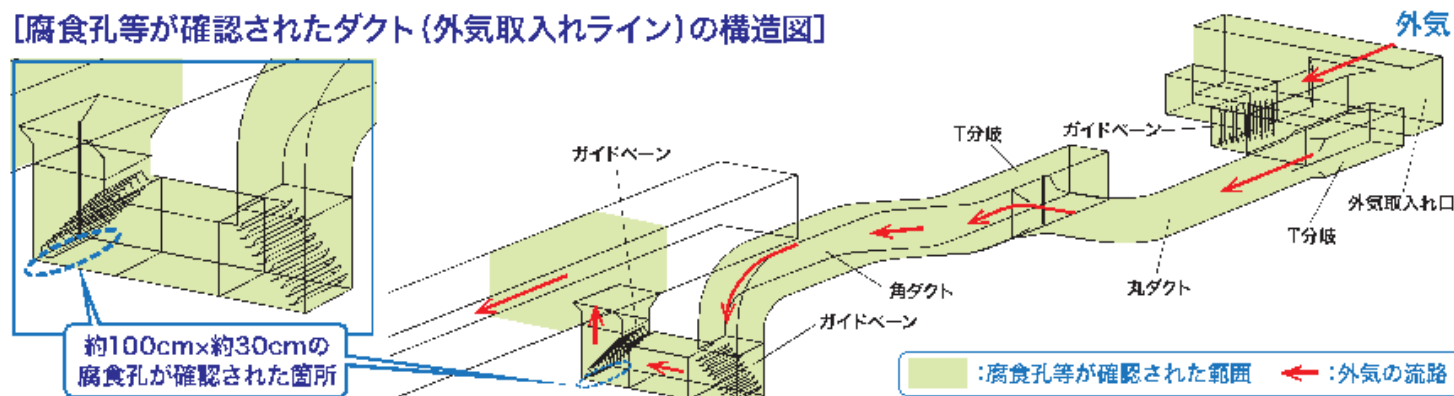
[腐食孔等が確認されたダクト(外気取入れライン)の構造図]

<p>腐食の発生原因</p>	<ul style="list-style-type: none"> ○ <u>ダクト内面に発生した結露およびダクト内に外気とともに取込まれた水分や海塩粒子が、ダクト内の構造物や気流の方向が変わる箇所のダクト内面に多く付着し、腐食を発生させたものと推定しました。</u> (ダクト内面側を起点とした腐食の発生・進行により腐食孔に至ったものと推定) ○ 腐食孔(約100cm×約30cm)が確認された箇所は、<u>ガイドベーン※1</u>が設置されており、<u>ダクトルートがローポイント※2であったため</u>、湿潤状態が長く維持されていたと考えられ、他のダクトに比べて腐食速度が速い状況であったものと推定しました。 <p>※1 気流の向きが大きく変わる箇所に設置している、気流をスムーズにするための整流板 ※2 ダクトの設置場所が低い位置(近傍に設置している架台との干渉回避のため)</p>
<p>保守点検の計画</p>	<ul style="list-style-type: none"> ○ <u>ダクト内面から腐食が進行する可能性があることを考慮した点検の計画になっていなかったため</u>、腐食孔に至る前に劣化状況を把握することができなかったものと推定しました。

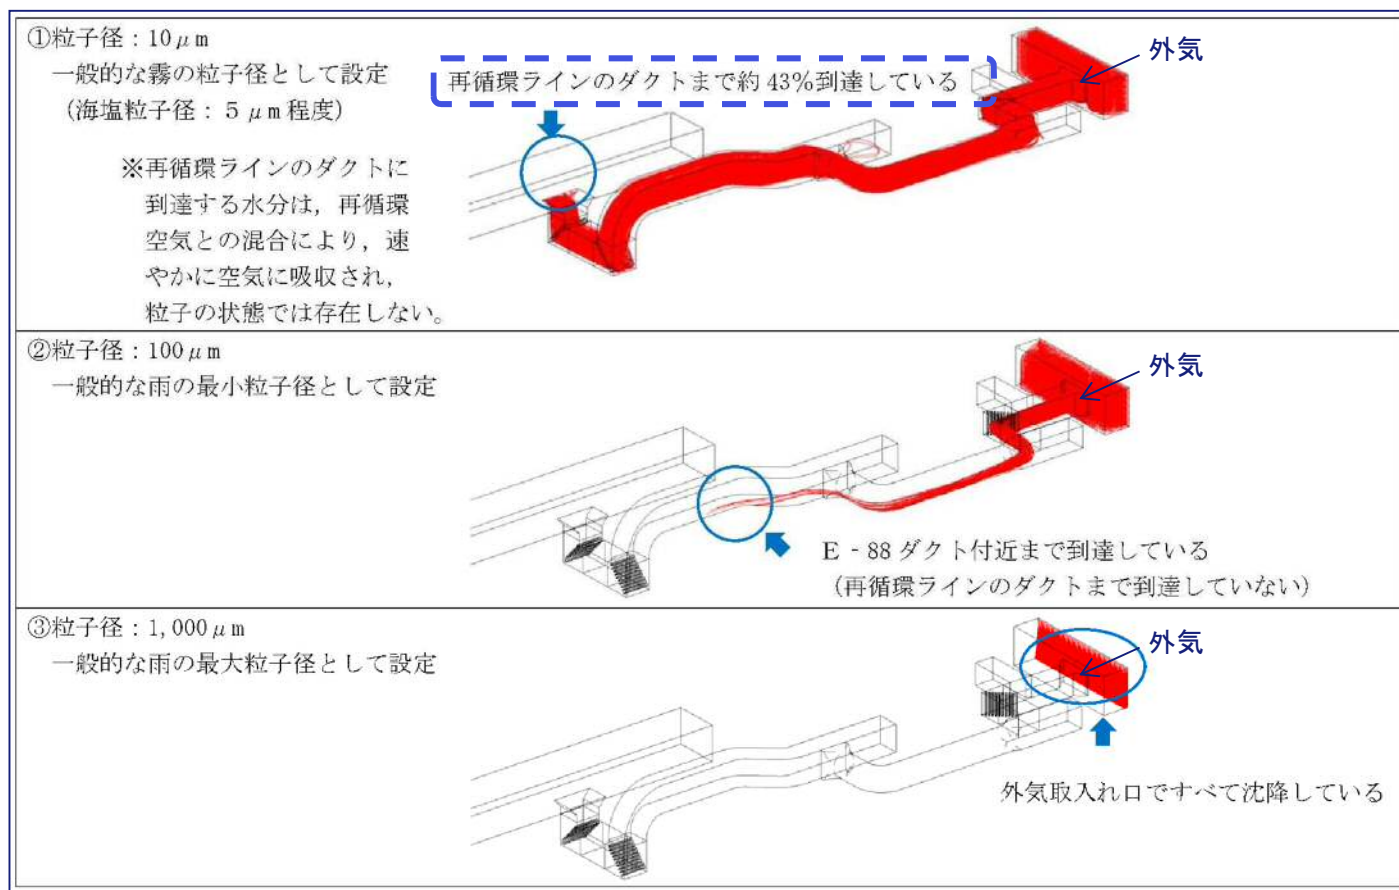
気流解析の結果

- 霧のような粒子径の小さい水分を外気とともに取込んだ場合、取込んだ水分は再循環ライン合流部まで到達し、水分が存在する環境であった可能性があったことを確認しました。
- 気流の方向に変化がある箇所やガイドベーン部で、水分付着量が多い傾向にあることを確認しました。
