# 島根原子力発電所の状況

平成24年3月19日

中国電力株式会社

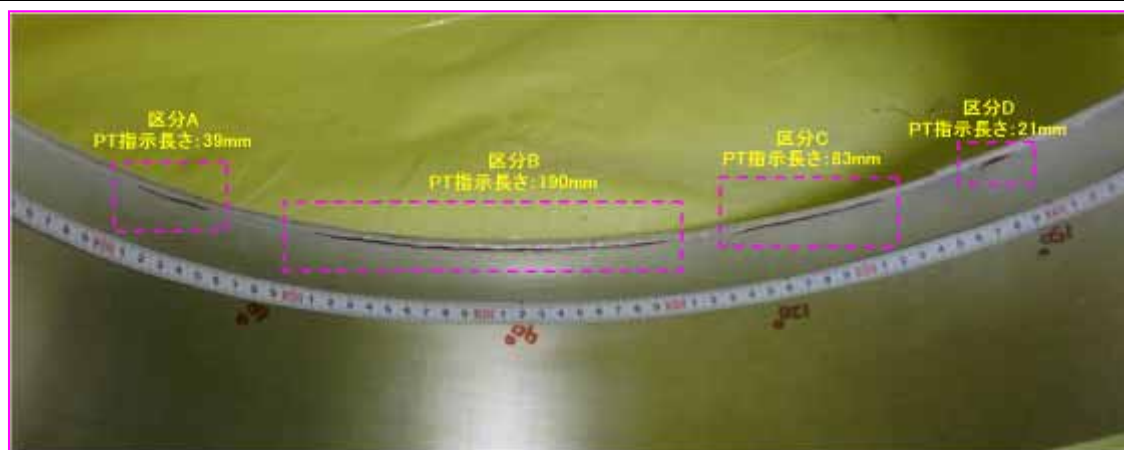
## 《 ひび長さに関する調査結果 》

切り出した配管内表面の浸透探傷試験を行った結果、指示長さは、超音波探傷試験によって確認したひびの範囲にほぼ含まれる範囲で4つに区分されており、一つの長いひびでないことを確認した。

| 配管外径 | 配管肉厚 | 超音波探傷試験によって確認したひび長さ | 切り出した配管内表面の浸透探傷試験によって確認したひび長さ |
| 609.6mm | 33.0mm | 547mm | 区分A：39mm，区分B：190mm，区分C：83mm，区分D：21mm |

## 《 ひび深さに関する調査結果 》

切り出した配管のうち、超音波探傷試験によって確認したひび深さが最大であった箇所を切断し、その断面を観察することでひび深さを実測確認した。

| 配管外径 | 配管肉厚 | 超音波探傷試験によって確認したひび深さ | 断面観察結果（実測） |
| 609.6mm | 33.0mm | 5.0mm | 3.9mm |

今回の定期検査においてひびを確認した, 原子炉再循環系配管の溶接継手部2箇所および前回の定期検査においてひびを確認していた原子炉再循環系配管の溶接継手部1箇所について, 配管取替工事を実施した。(平成23年12月取替完了)

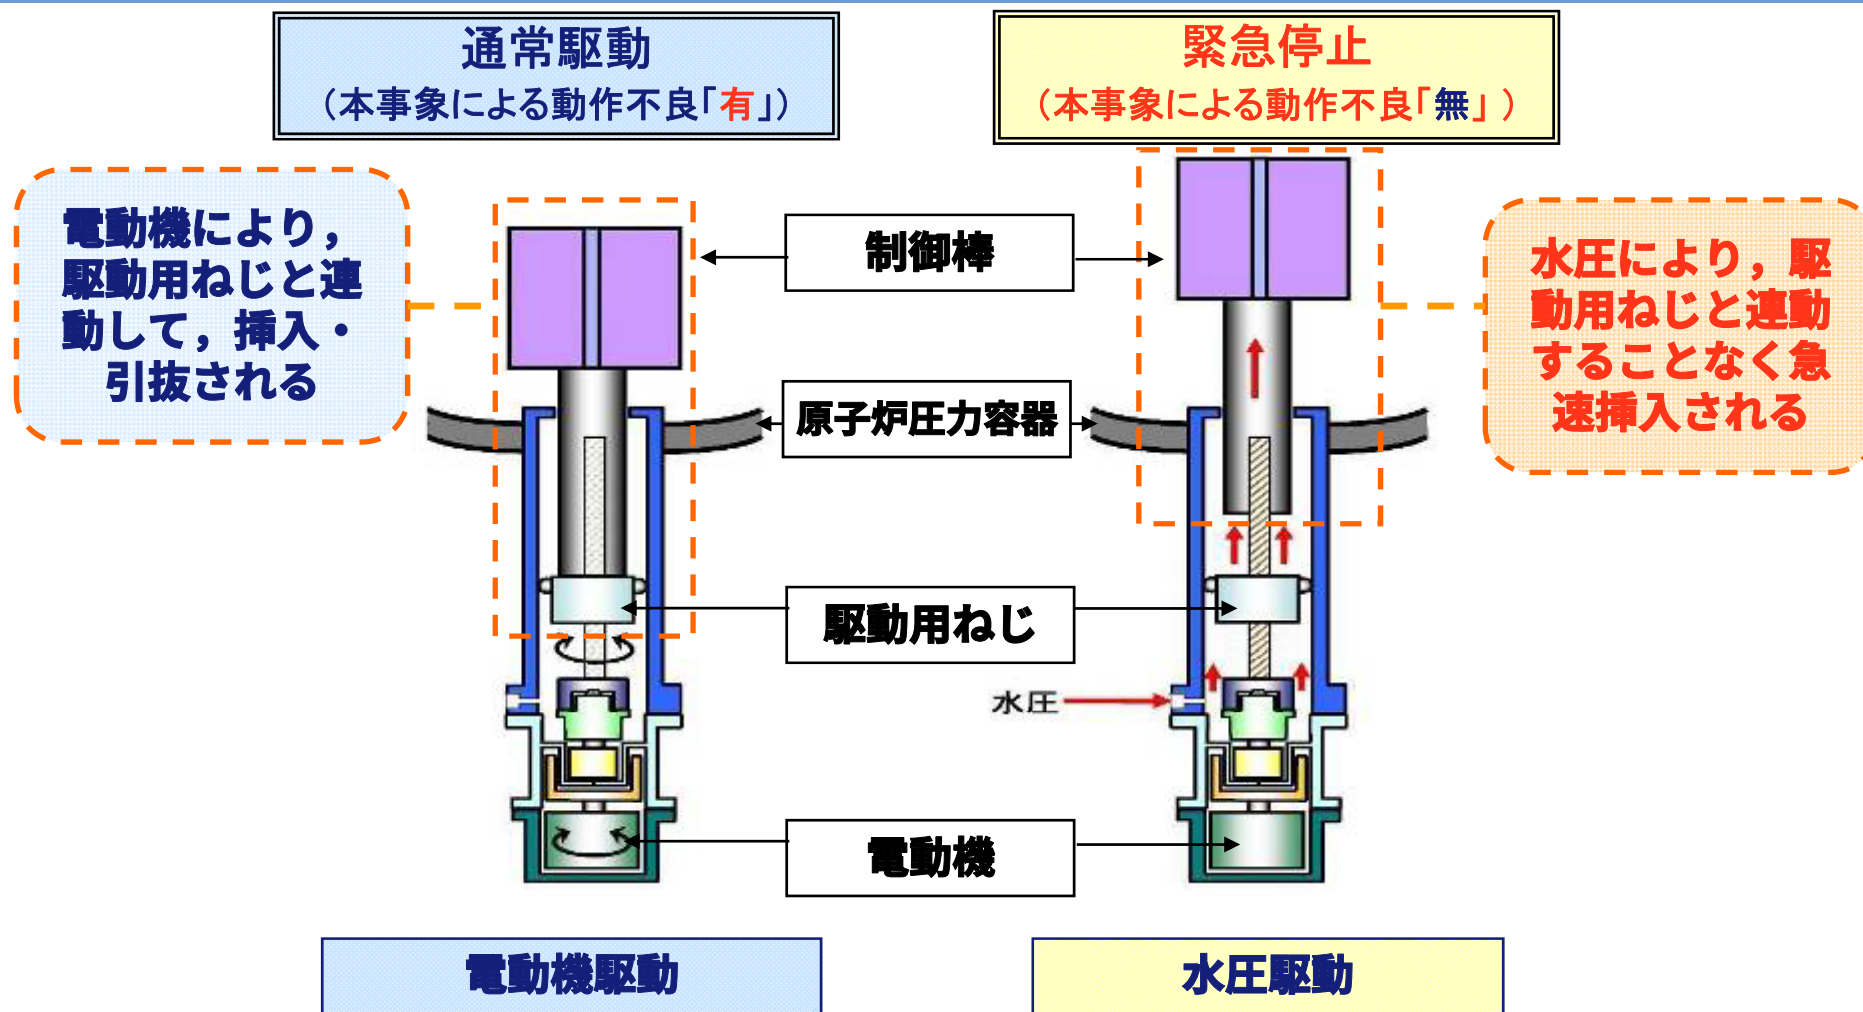
# 島根3号機 制御棒駆動機構(CRD)動作概略図

原子炉緊急停止時は、電動機駆動とは異なる水圧駆動により急速挿入する。  
本事象は、通常駆動機能(電動機駆動)の動作不良であり、緊急時に原子炉を安全に停止する機能が損なわれるものではないことは確認済み。

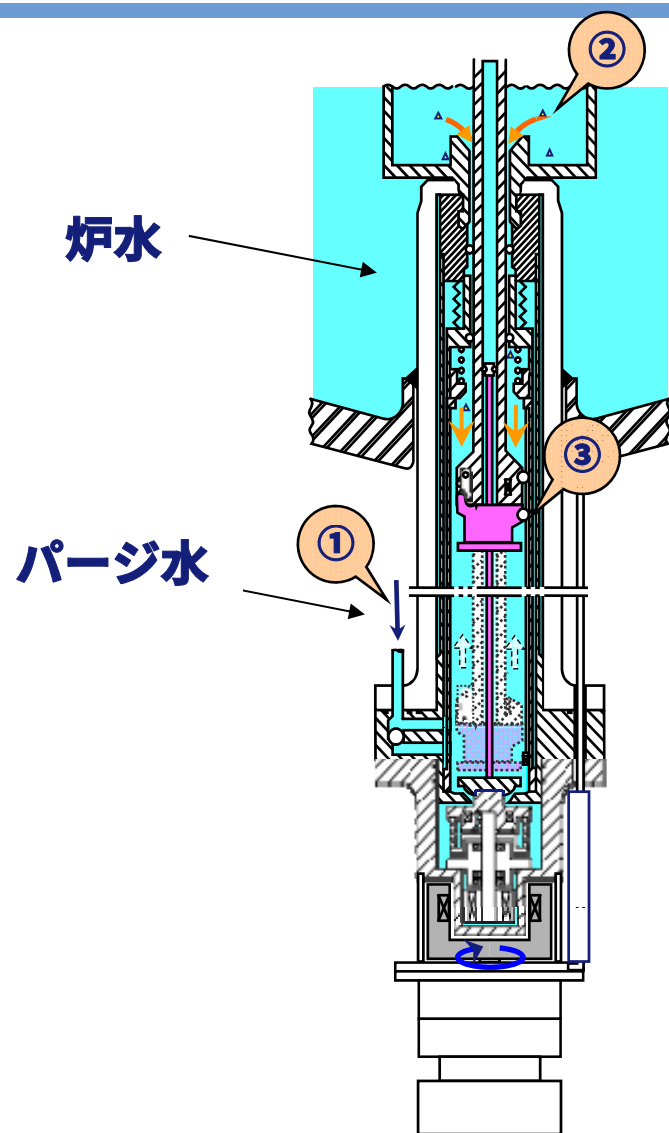
### 原因1: CRD本体内に混入した異物の駆動用ねじへの噛み込み

#### 原因

①規定のパージ水※流量より少ない流量でCRD複数体の同時挿入を実施

②駆動によるCRD内部の空間容積の増加分が、パージ水量より大きいいため、原子炉内から異物を含んだ炉水がCRD内に流入

③駆動用ねじに異物が噛み込み

#### 再発防止対策

- ・原子炉圧力容器内清掃
- ・パージ水流量の適正管理

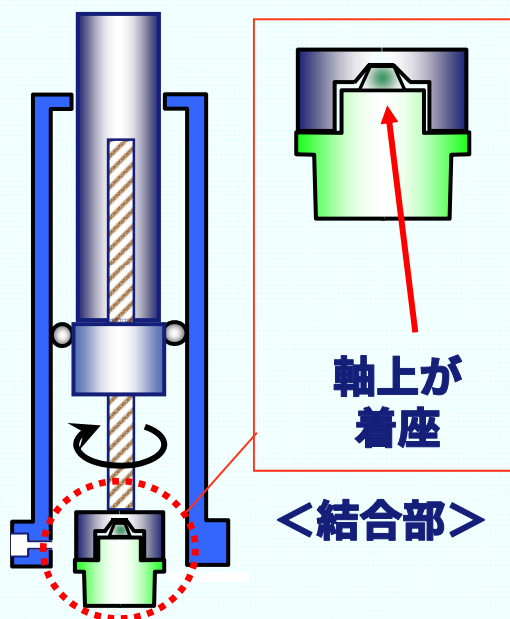
はめ合いが  
正常な状態

ねじ軸の心が安定しており、ボールの接触状態が安定

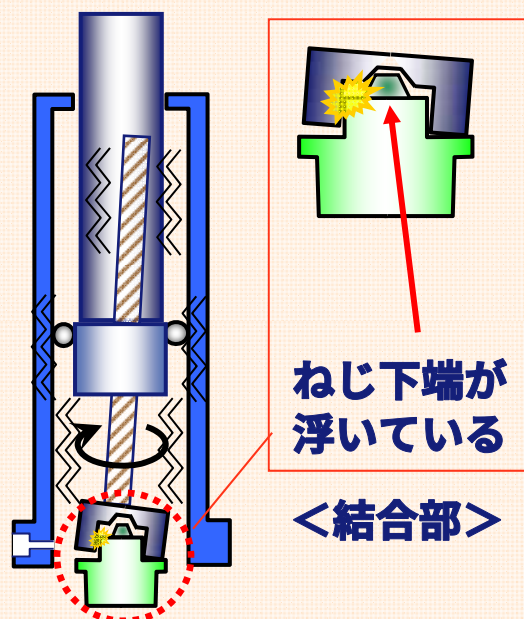
はめ合いが  
不足している状態

ねじ軸の支持が不安定な場合、ボールの接触状態が不安定

原因

ねじ軸のボール走行面とボールの接触が不安定になり、ボール走行面が損傷。

駆動用ねじの回転抵抗が増大

再発防止対策

- ・結合部歯面の再仕上げ
- ・はめ合い管理方法の変更
