島根原子力発電所2号機 中央制御室空調換気系ダクト腐食に係る
発電用原子炉施設故障等報告書の提出について

島根原子力発電所2号機
中央制御室空調換気系ダクト腐食について

平成28年12月16日

中国電力株式会社

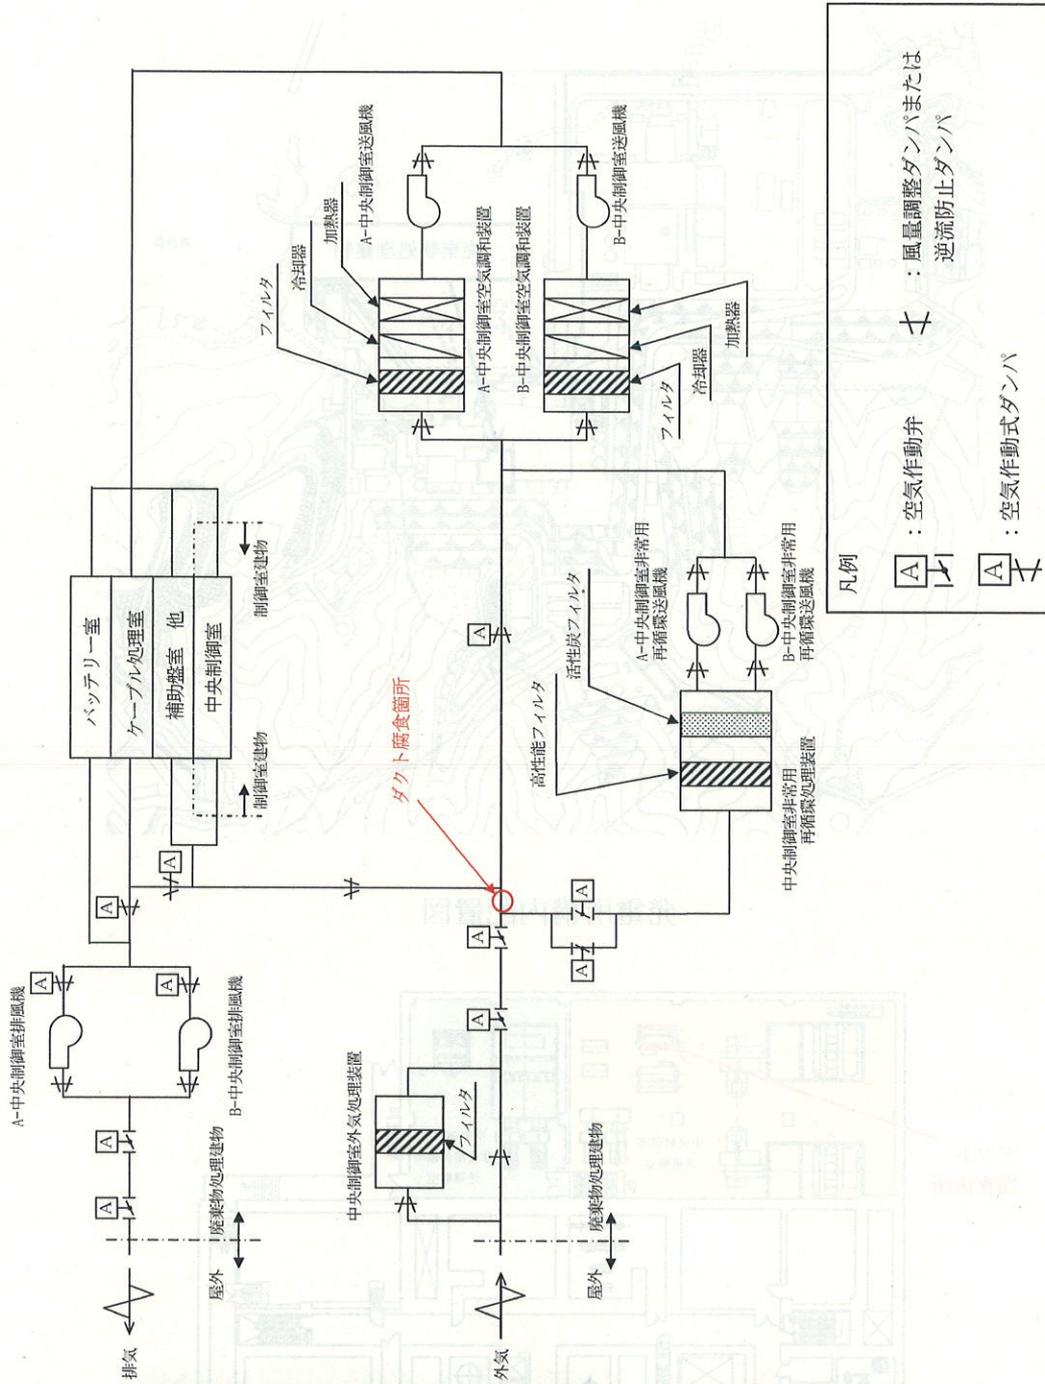
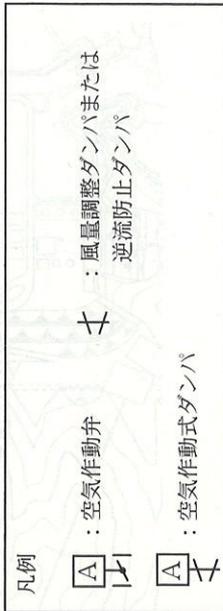
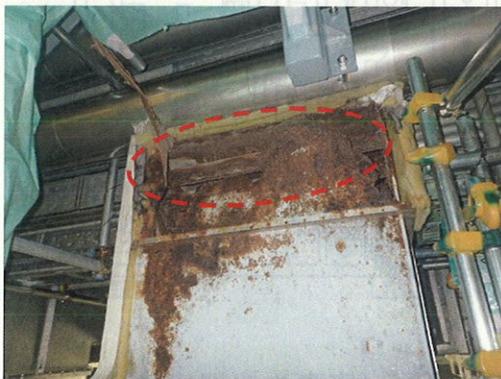
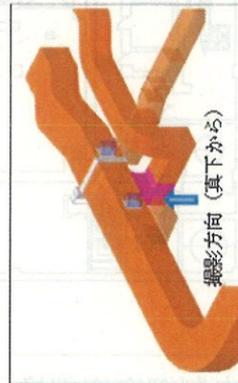
ダクト腐食箇所周辺概要図

中央制御室空調換気系ダクト（再循環ライン合流部）

腐食孔
約 100cm×約 30cm

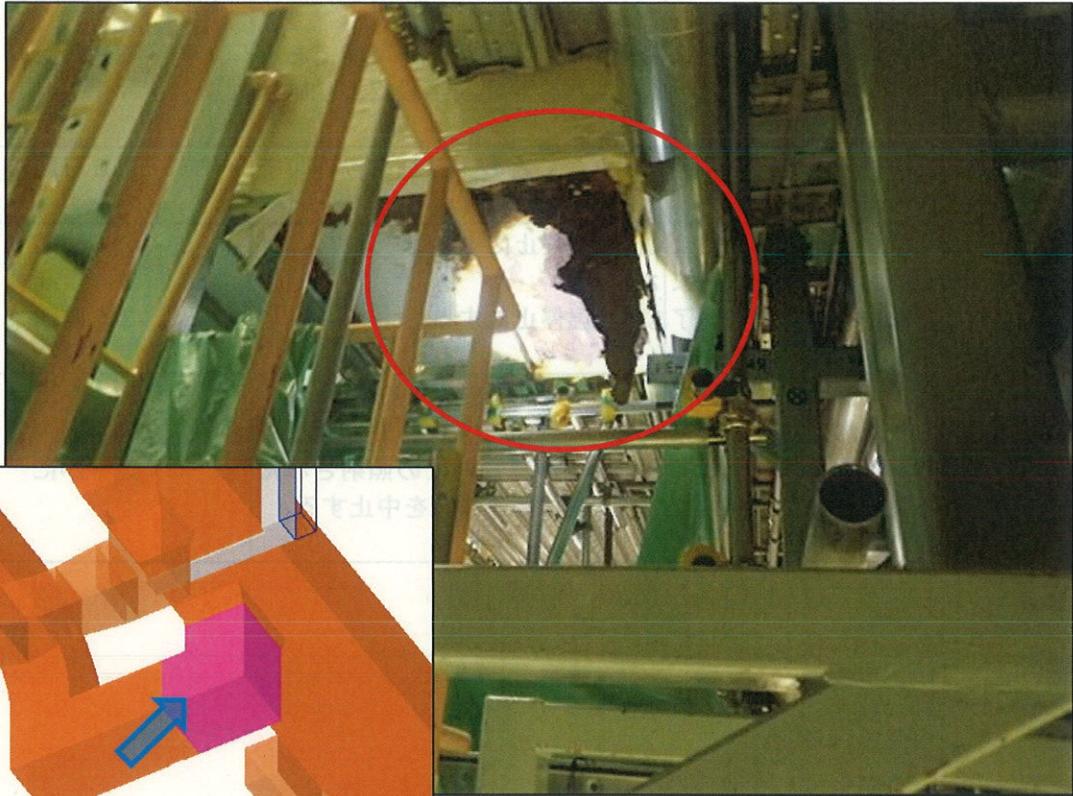
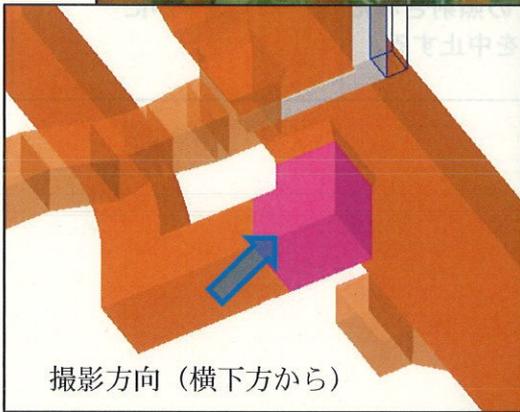
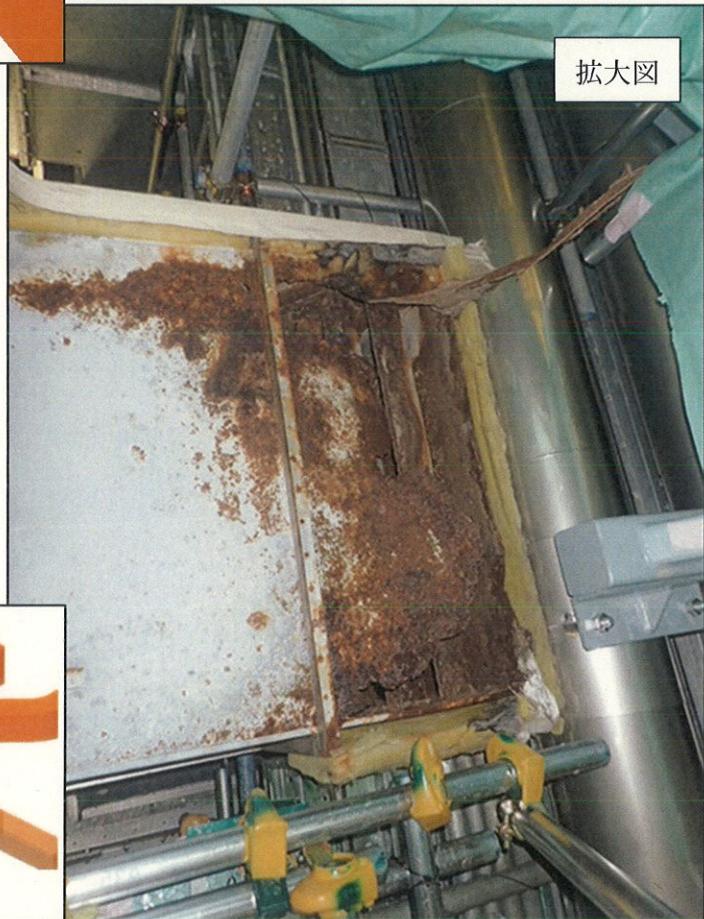
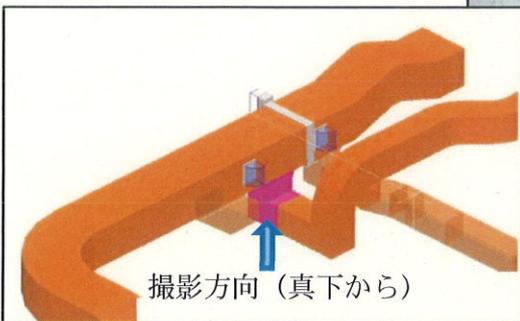
中央制御室空調換気系ダクト 腐食状況

島根原子力発電所2号機は、第17回施設定期検査期間中の平成28年12月8日14時50分、中央制御室空調換気系(以下、「当該系統」という。)のダクトの寸法測定のために、保温取外作業^{※1}を行っていたところ、廃棄物処理建物2階(非管理区域)に設置されている当該系統のダクト(以下、「当該ダクト」という。)に腐食孔(約100cm×約30cm)が生じていることが確認された。

約 100cm×約 30cm

- （1）類似箇所の外観点検および内部確認を行い、異常の有無を確認する。
- （2）確認された腐食孔については、仮設ダクトへの取替または応急処置^{※5}を実施する。
- （3）腐食部については、詳細な原因調査を実施する。
- （4）原因調査結果を踏まえ、再発防止対策を講じる。

※5：ダクトカバーまたはアルミテープ等を用いて腐食部位を覆う。

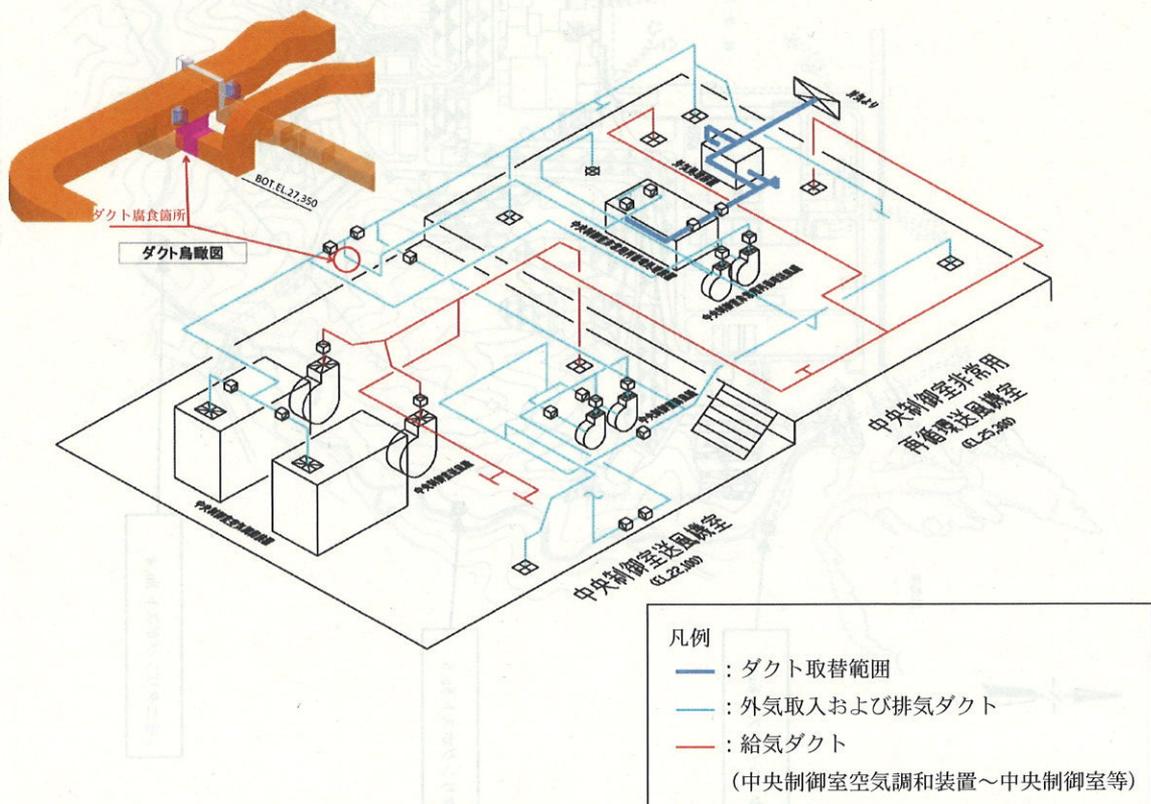
中央制御室空調換気系 ダクト概略図

補修時期	補修部位・補修内容
第5回定期検査 （平成7年度）	・外気取入部から中央制御室給気外側隔離弁の範囲（中央制御室外気処理装置のラインを含む。）のダクト取替え（一部材質変更）
第11回定期検査 （平成15年度）	・中央制御室給気外側隔離弁から中央制御室給気内側隔離弁までの範囲のダクト取替え（一部材質変更）
第14回定期検査 （平成19年度）	・外気取入ラインと中央制御室非常用再循環処理装置接続ラインの合流部のダクト一部補修
第15回定期検査 （平成20年度）	・中央制御室給気内側隔離弁から中央制御室非常用再循環処理装置接続ラインの合流部までの範囲のダクト取替え（材質変更）
