島根原子力発電所1号機
燃料取替装置 燃料把握機の変形について

平成19年11月
中国電力株式会社

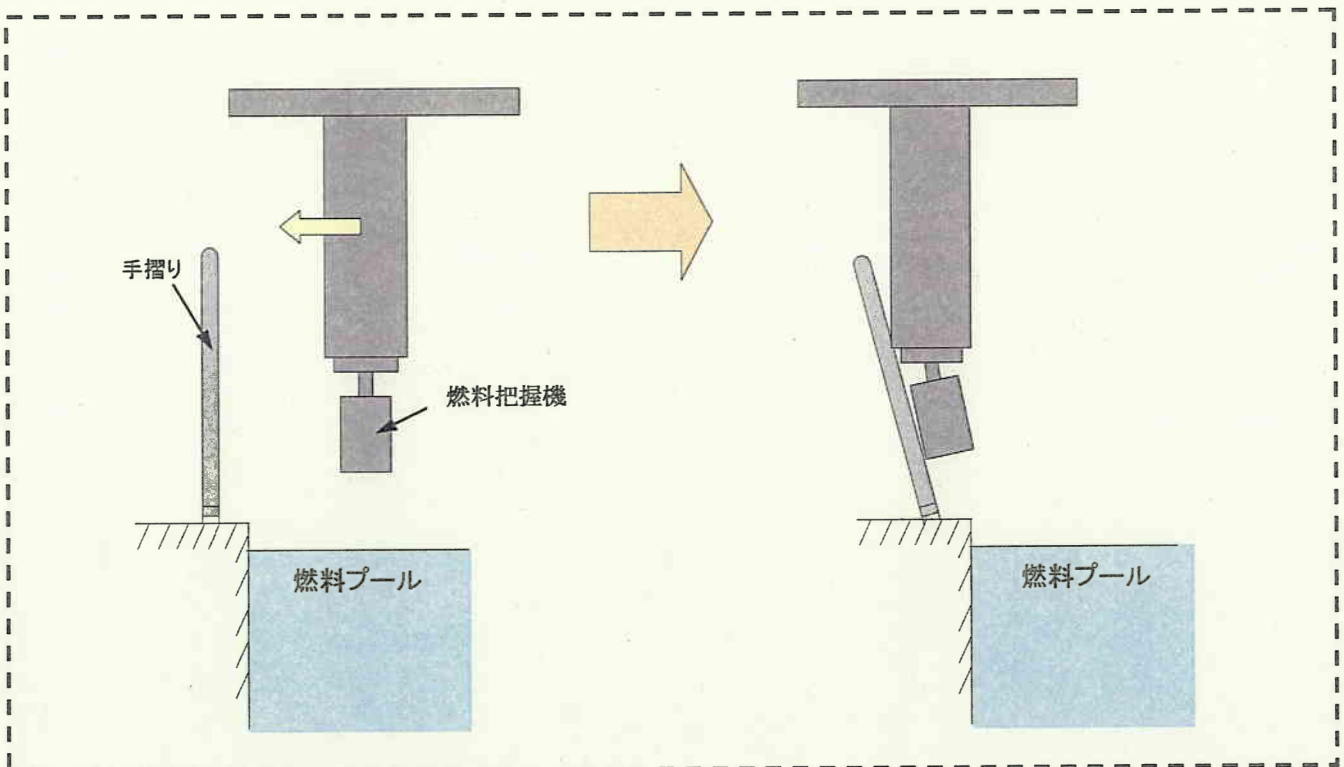
燃料把握機と手摺りとの接触状況図

11月17日14時頃、燃料取替装置に取付けられている位置検出器が当該装置の位置情報を正確に取込んでいるかどうかを確認する試験のため、燃料プール(以下、「SFP」という。)上から原子炉上へ燃料取替装置を移動させていたところ、燃料取替装置の燃料把握機部分がSFPゲート上部の手摺りに接触し、燃料把握機が変形した。

(4) その後、原子炉側で検出器の位置精度確認作業を行うため、AはSFP側から原子炉側へ燃料取替装置を移動した。その際、AはDからSFPゲート上部の手摺りを取付けた旨の連絡を受けていたが、これを失念したまま燃料取替装置を移動させたため、燃料取替装置が手摺りに接触し、燃料把握機が変形した。

- a. ㊼SFPゲート手前で燃料取替装置が、一旦、自動停止するようプログラムを変更し、手摺り等の干渉物の有無についての確認の機会を与える。

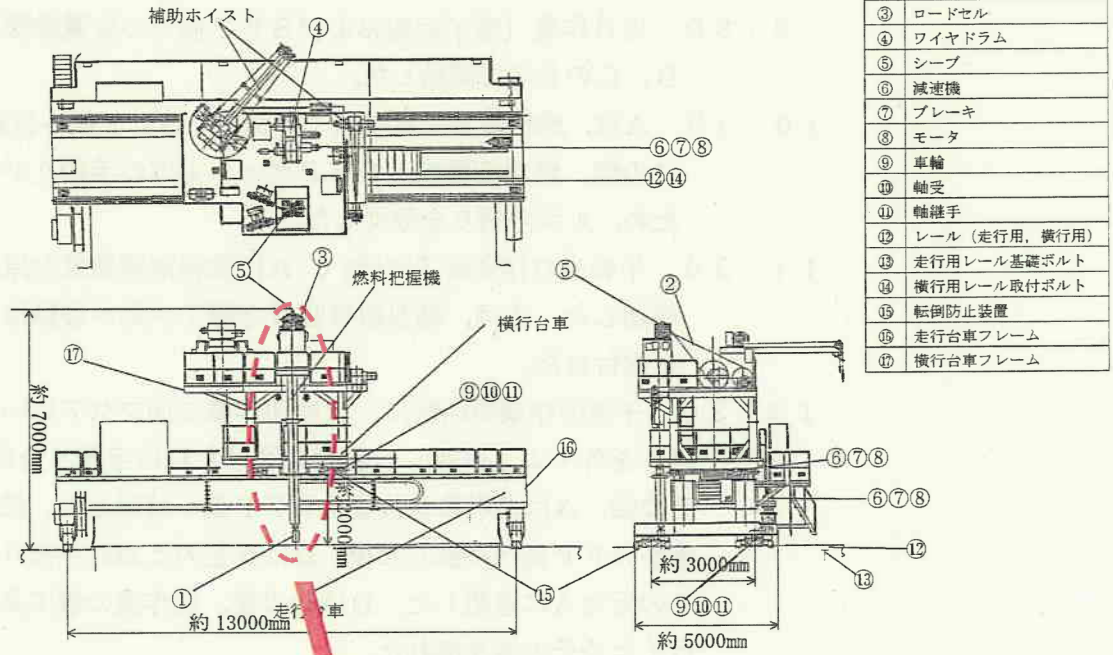
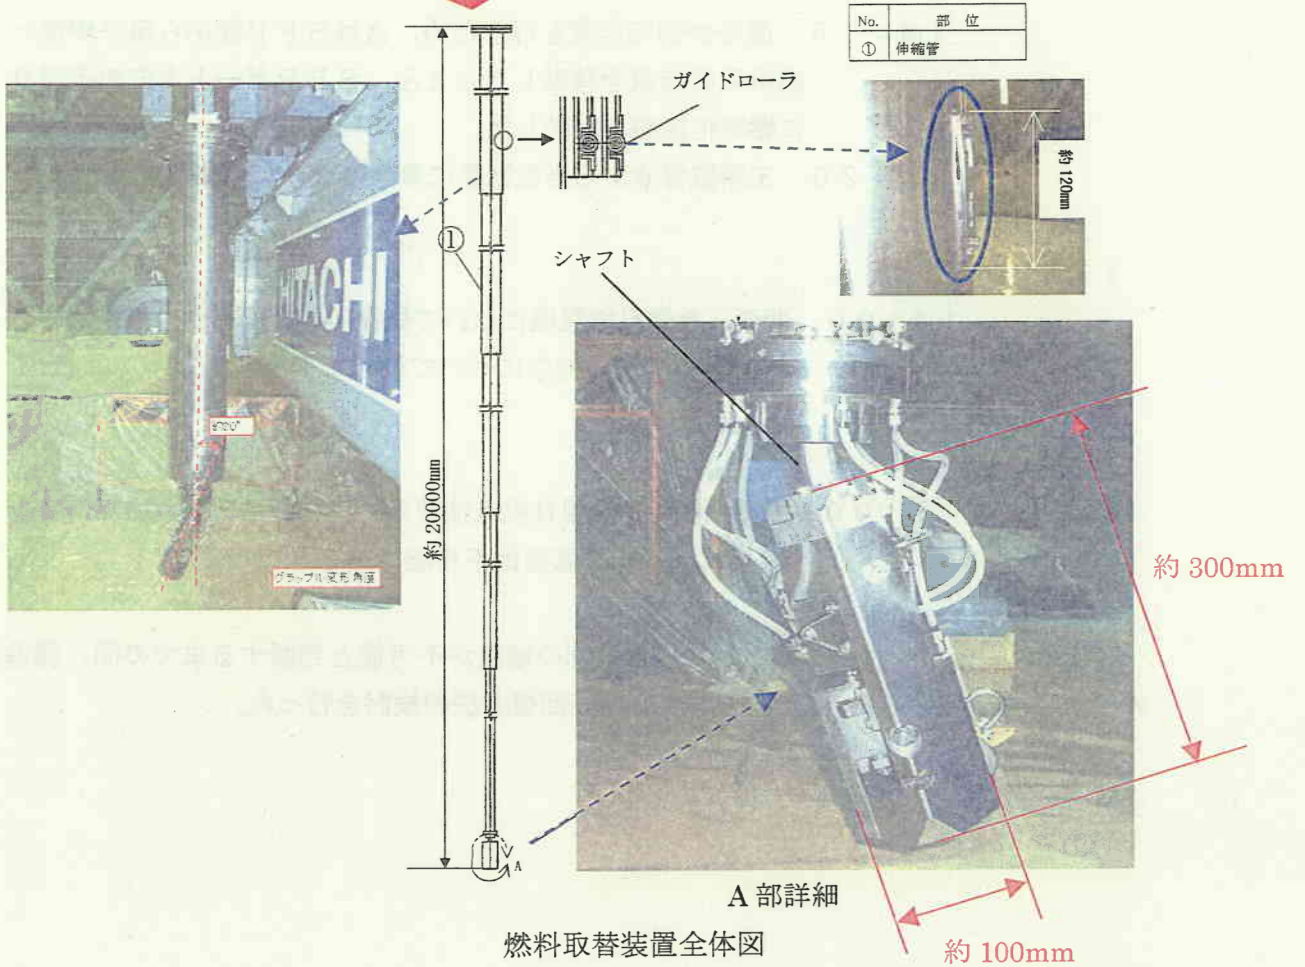
○分解前点検

燃料把握機の変形部を詳細に観察したところ、第1伸縮管のガイドローラを取付けているフレーム、伸縮管と燃料つかみ具を接続しているシャフトおよび燃料つかみ具のフック駆動用空気チューブを通してのガイドバーに変形が生じていることが判明した。

変形したシャフトについては、同一仕様である2号機の燃料把握機の部品を取外し、1号機の燃料取替装置に取付けて使用する。また、第1伸縮管および第4伸縮管のガイドローラを取付けているフレームは、新品に取替え機能確認を行う。

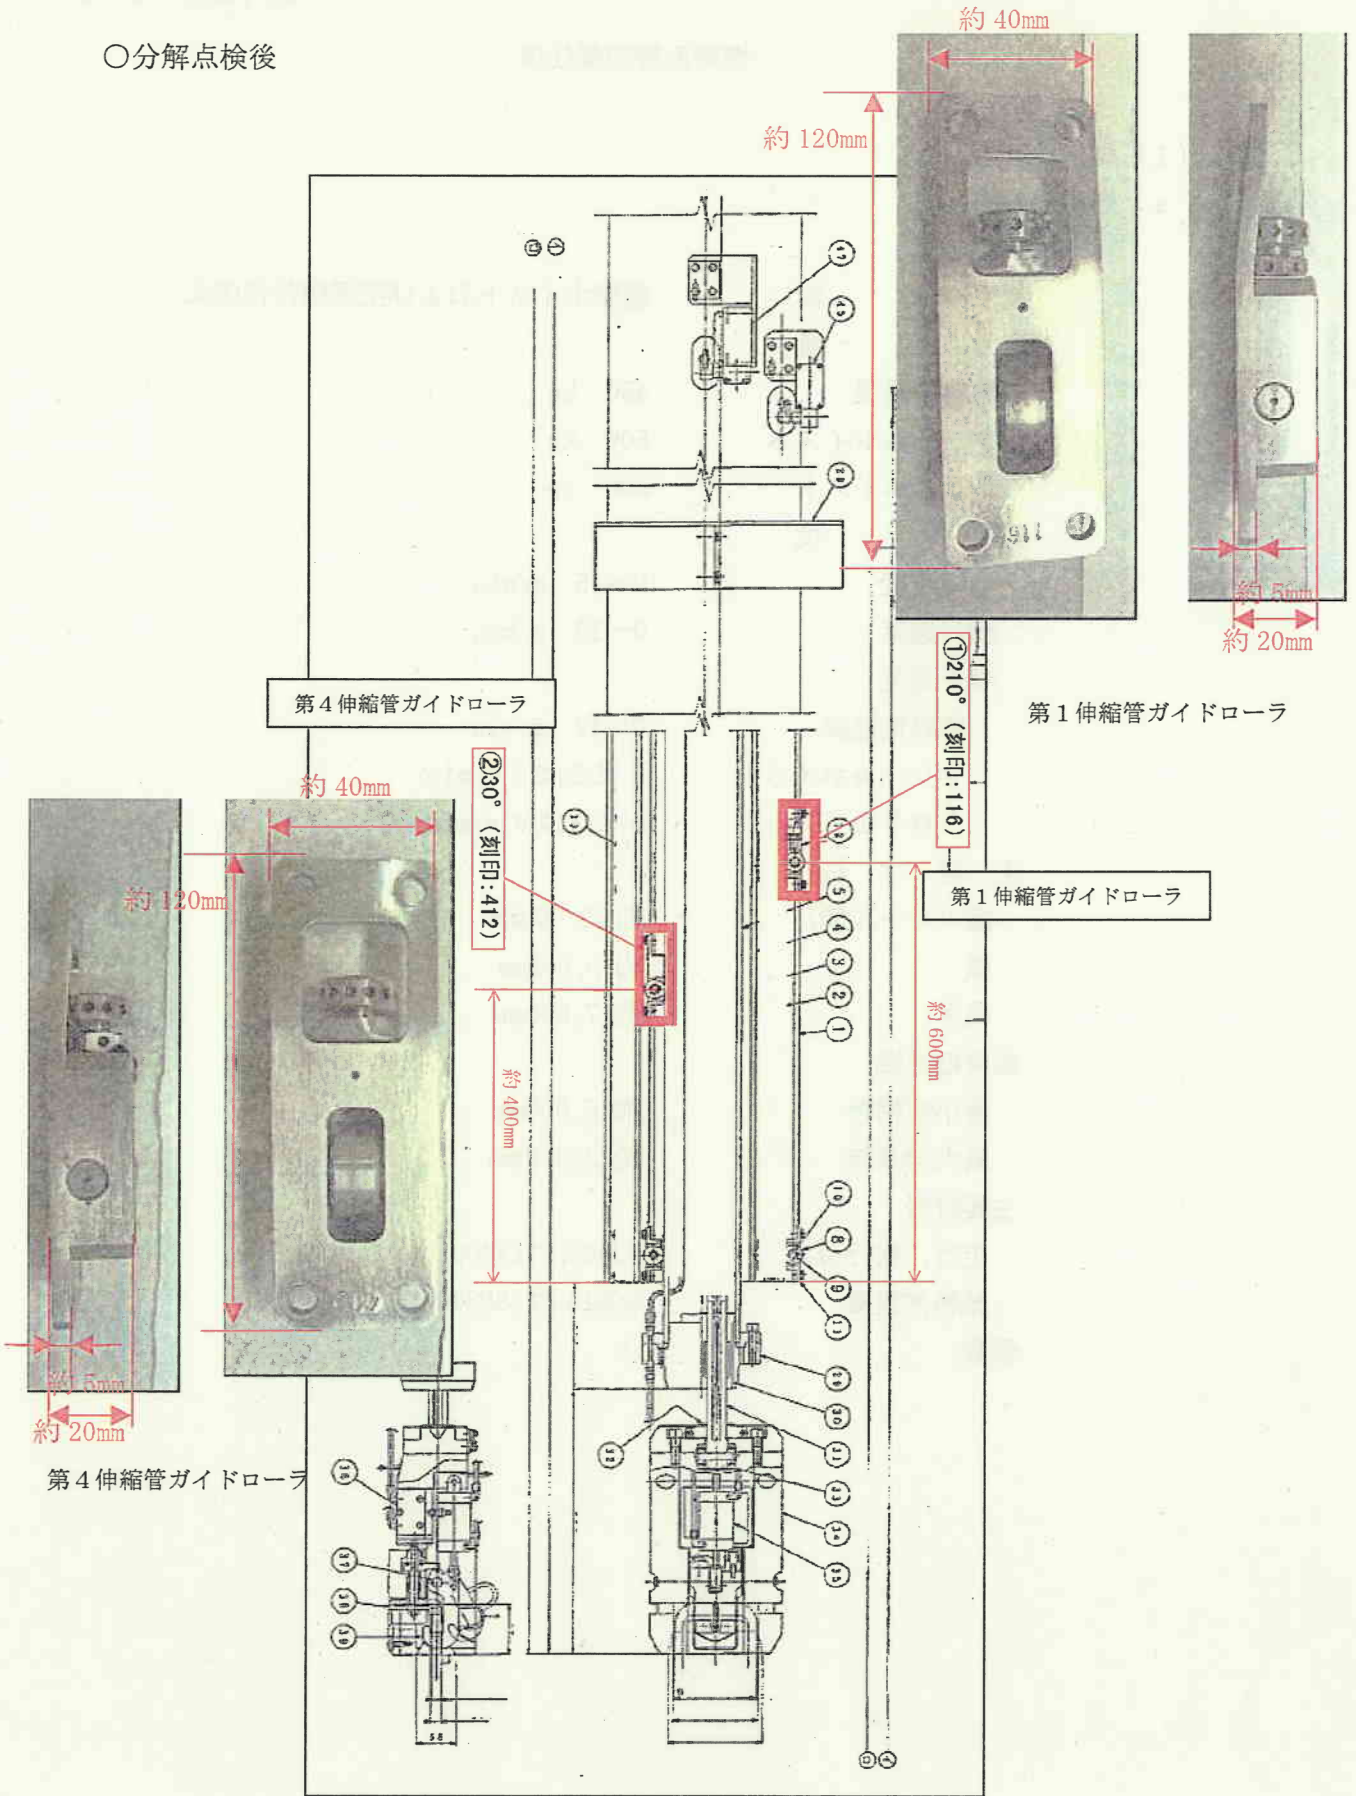
○分解点検後

燃料把握機の各部に対し外観目視点検および寸法測定等の詳細点検を実施した結果、分解前点検で確認されたもの以外に、第4伸縮管のガイドローラフレームに変形が確認されたが、その他の部位に変形・損傷・摩耗および各伸縮管の有意な曲がりや変形部以外に認められなかった。

ガイドローラ損傷箇所
