島根原子力発電所の運転状況（平成20年7月）

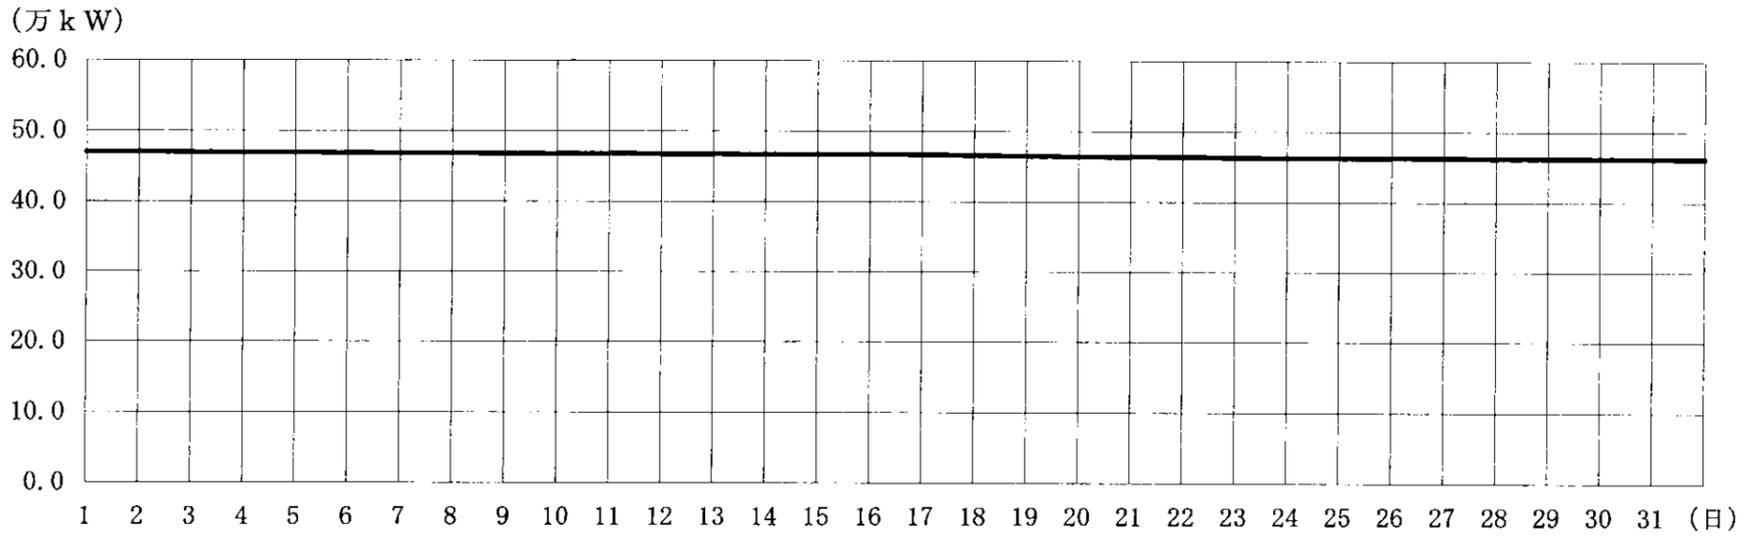
発電時間 744 h 発電電力量 34,631.8万kWh 設備利用率 101.2%

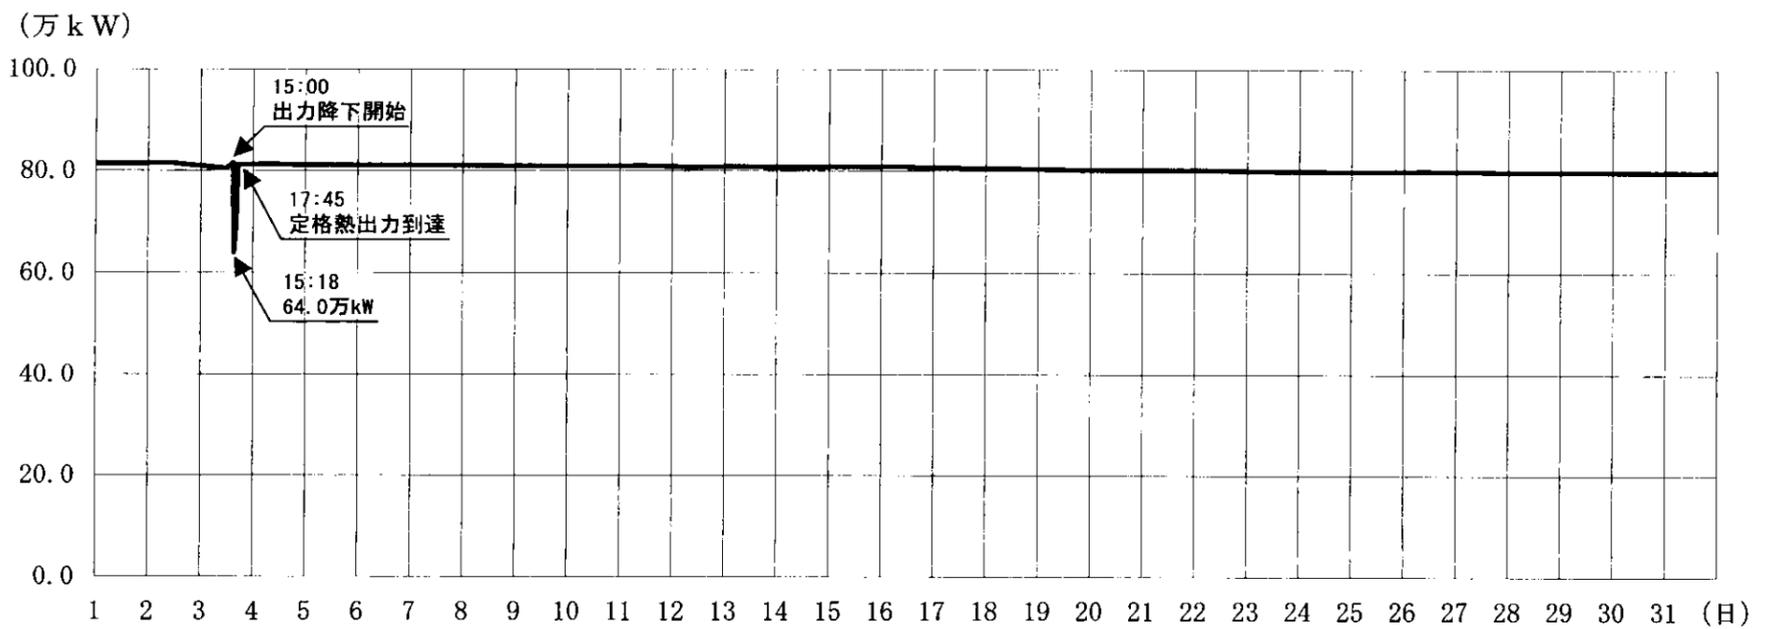
発電時間 744 h 発電電力量 59,920.1万kWh 設備利用率 98.2%

①制御棒パターン変更 (7/3 15:00~17:45)
