供用期間中検査の適切な実施指示に基づく再発防止対策の報告について

### 供用期間中検査の適切な実施指示に基づく再発防止対策の報告について

## 供用期間中検査の適切な実施について

中国電力株式会社

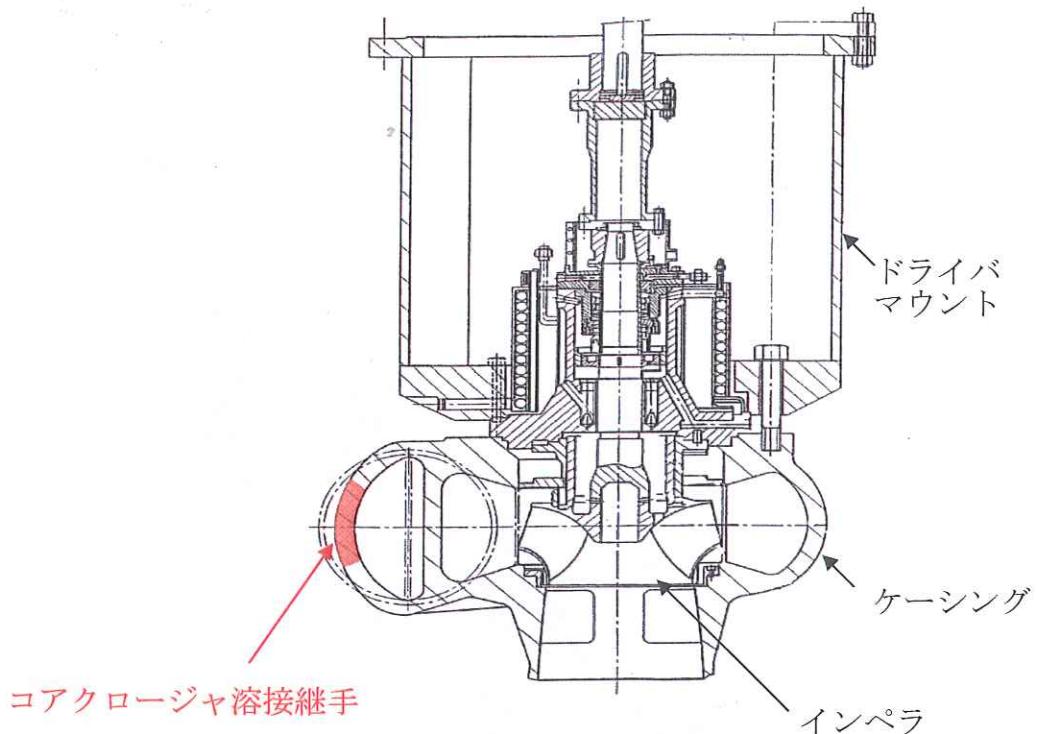
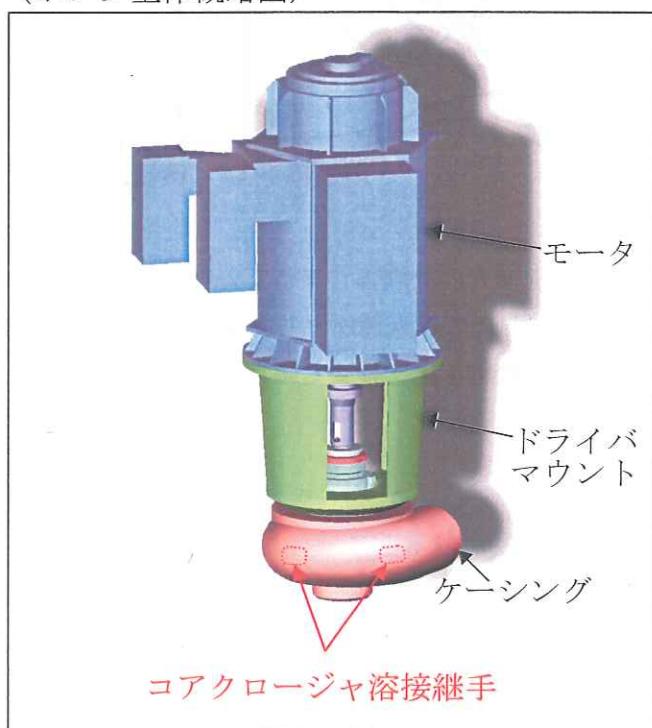
島根 1 号機 原子炉再循環ポンプ コアクロージャ溶接継手概要図

この段階で供用前検査データとして活用可能な記録のある溶接検査対象継手から ISI 対象継手を抽出したため、溶接検査対象外であった原子炉再循環ポンプのコアクロージャ溶接継手および主蒸気隔離弁の弁箱と弁短管溶接継手を ISI 計画に反映しなかったものと推測した。

なお、島根 1 号機原子炉再循環ポンプのコアクロージャ溶接継手については、ポンプ図面にコアクロージャ溶接継手が記載されていなかったため、島根 1 号機 I S I 計画には反映しなかった。

島根2号機運転前、I S I 担当部署は、2号機I S I 計画には原子炉再循環ポンプのコアクロージャ溶接継手を反映したため、島根1号機I S I 計画への反映の要否について検討したが、島根1号機原子炉再循環ポンプの図面にコアクロージャの記載がなかったため島根1号機のI S I 計画には反映しなかった。

溶接継手を図面に記載しない場合があるのは、機器製造メーカの技術情報流出防止のためであり、下記を直接原因として抽出した。

- a. I S I 計画管理手引書を制定し、以下を社内ルール化する。
  - (a) I S I 計画（アイソメ図含む）の策定・変更方法
    - ・I S I 検査範囲の抽出手順
    - ・I S I 計画（アイソメ図含む）の策定・変更手順
    - ・I S I 計画（アイソメ図含む）の妥当性確認手順
  - (b) 定期的な確認
    - 検査間隔毎の I S I 計画全体の確認方法
- b. I S I 対象の溶接継手については、情報提出することを調達要求として明確化する。
- c. I S I 定期事業者検査要領書に以下の確認を追加する。
  - 配管溶接継手の特定は、溶接番号の刻印確認で実施する。刻印が無い場合は、溶接部の両側に位置する機器等（バルブ、サポート等）を目印とし、その目印と溶接部との距離を目安に対象箇所を特定する。
- d. I S I 検査対象（定点）のうち配管溶接継手について、検査を実施する時期に刻印を打つ。

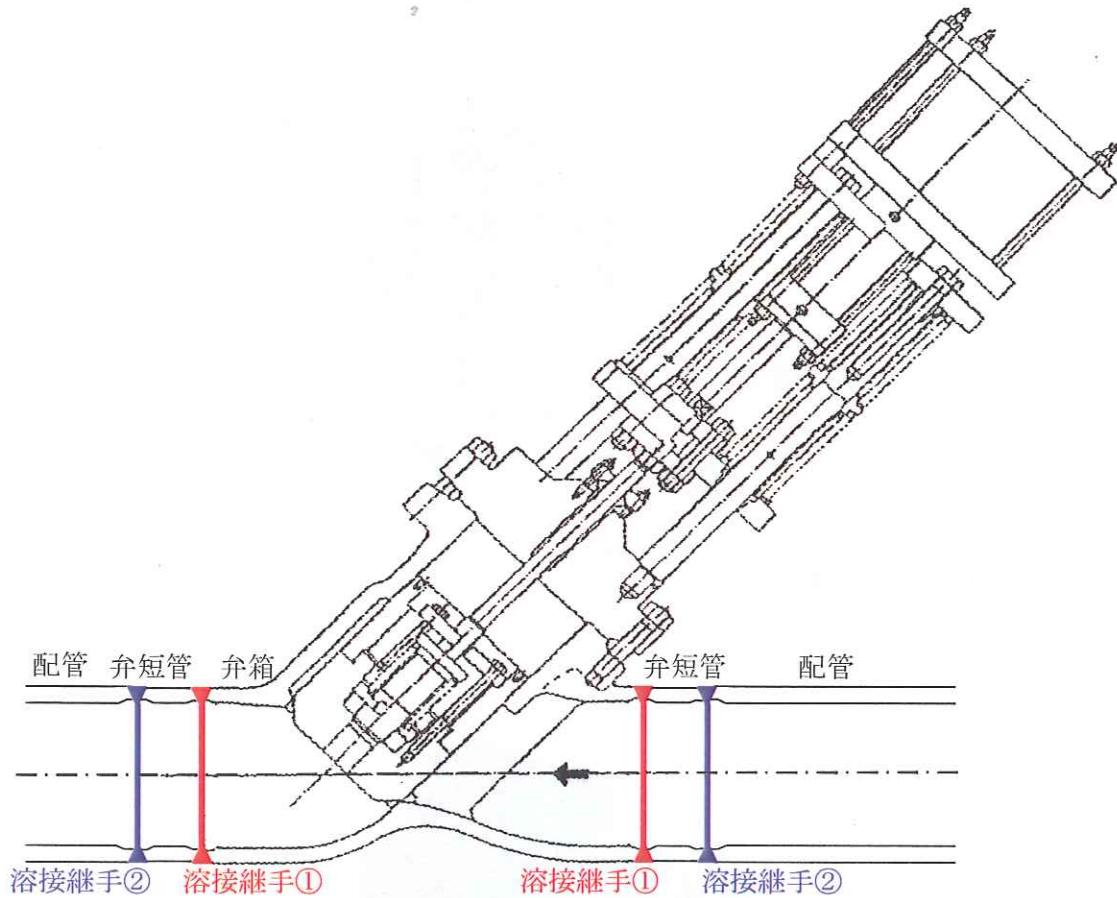
島根 1 号機 主蒸気隔離弁短管溶接継手概要図

検査箇所特定において、目印として主蒸気隔離弁を確認し、主蒸気隔離弁と配管との溶接継手の位置確認を実施したこと、アイソメ図に反映していない溶接継手があることを把握していなかったことが確認された。また、至近においては、弁箱と弁短管の溶接継手は構造不連続部であり、優先的に定点とすべき溶接継手であることと前回の当該部の検査が弁箱と弁短管を検査対象としていたことから、I S I 計画の検査箇所が弁箱-弁短管溶接継手であることに疑いをもたず、その他の溶接継手の確認までしなかったことが確認された。

検査計画策定の際、I S I 担当部署は、アイソメ図に弁箱-弁短管溶接継手を記載していなかった。これは、I S I 担当部署が、溶接検査対象外の溶接継手について、アイソメ図に反映していないことを把握していなかったためであり、アイソメ図がどのような考え方で作成されたかが明文化されていないことが問題点であるとして、下記を直接原因として抽出した。

これは、I S I 計画の検査箇所は、弁箱-弁短管溶接継手であることに疑いをもたなかつたため、他の溶接継手の確認までしなかつたためである。その理由としては、弁箱-弁短管溶接継手が構造不連続部であること（抜き取り検査箇所は構造不連続部を優先して選定する。）、前回の当該部のUT検査記録が、弁箱-弁短管の溶接継手のものであったことが挙げられる。検査箇所を特定する方法が明確ではなく担当者の判断に委ねられていたこと、前例を踏襲し検査箇所を特定していたことが問題点である。

また、I S I 担当部署の担当者は、目印として主蒸気隔離弁を確認し、主蒸気隔離弁と配管の溶接継手との位置確認を実施しており、検査箇所を特定する方法が明確ではなく担当者の判断に委ねられていたこと、島根 1 号機には、明確な目印がない（島根 2 号機は配管溶接継手に刻印がある。）ことが問題点である。

- ・ 溶接継手①が供用期間中検査の計画に含まれていなかった。
- ・ また、供用期間中検査において検査箇所とした溶接継手②を検査する際に、弁箱に近接し構造不連続部である溶接継手①を検査していた。
