島根原子力発電所3号機建設工事現場での火災（金属製ゴミ収集箱からの発煙）  
に係る推定原因および再発防止対策について

島根原子力発電所3号機

建設工事現場での火災（金属製ゴミ収集箱からの発煙）  
について

平成22年 7月 7日

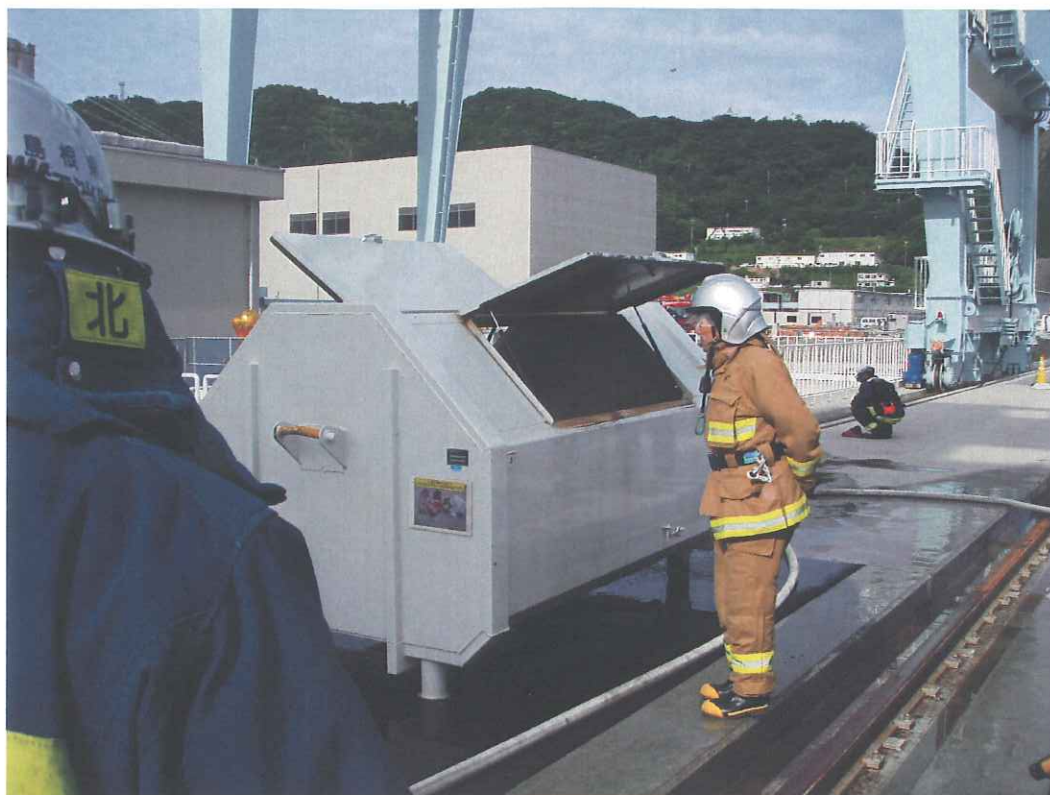
鎮火後の現場確認において、ゴミ収集箱内にはほぼ満杯（約2立方メートル）の使用済みウェスが廃棄されており、その一部に焦げ跡があることが確認された。

○ゴミ収集箱

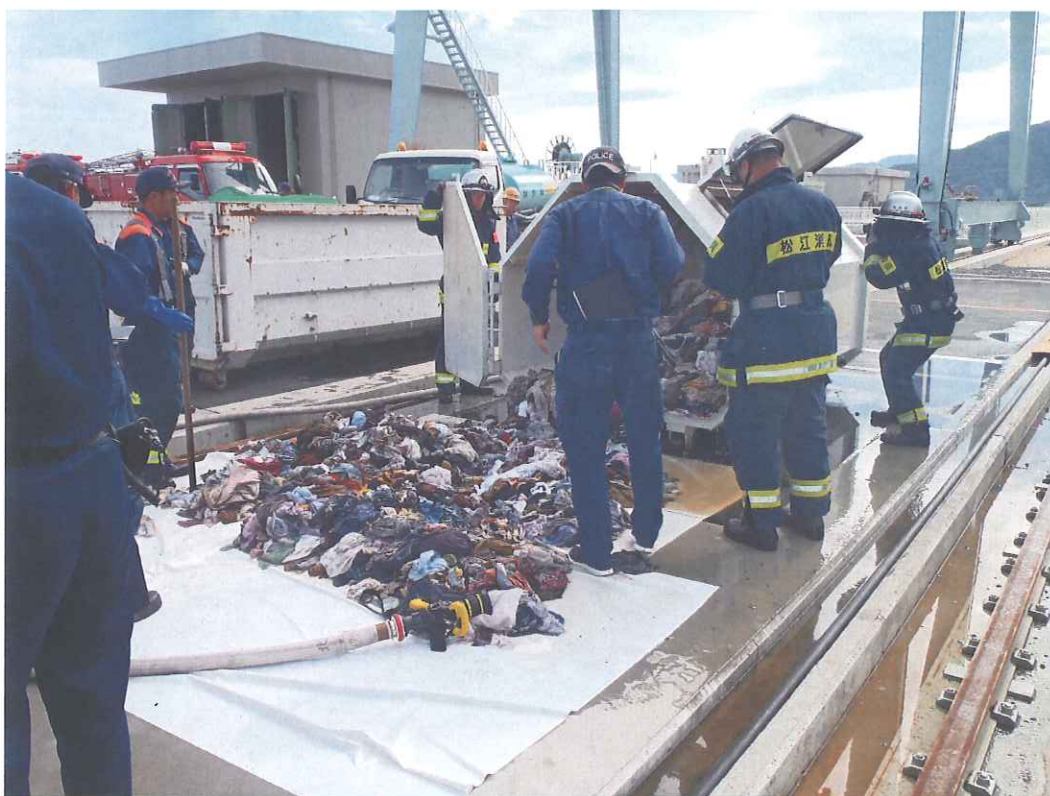
○鎮火確認後の確認状況

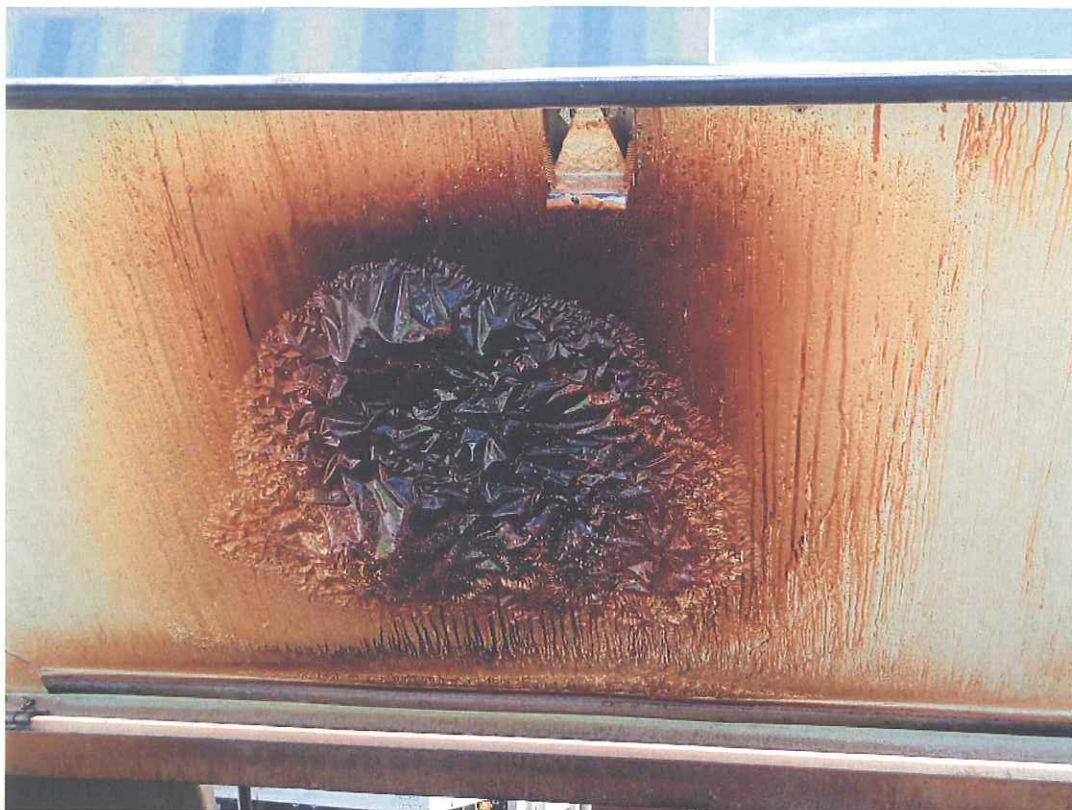
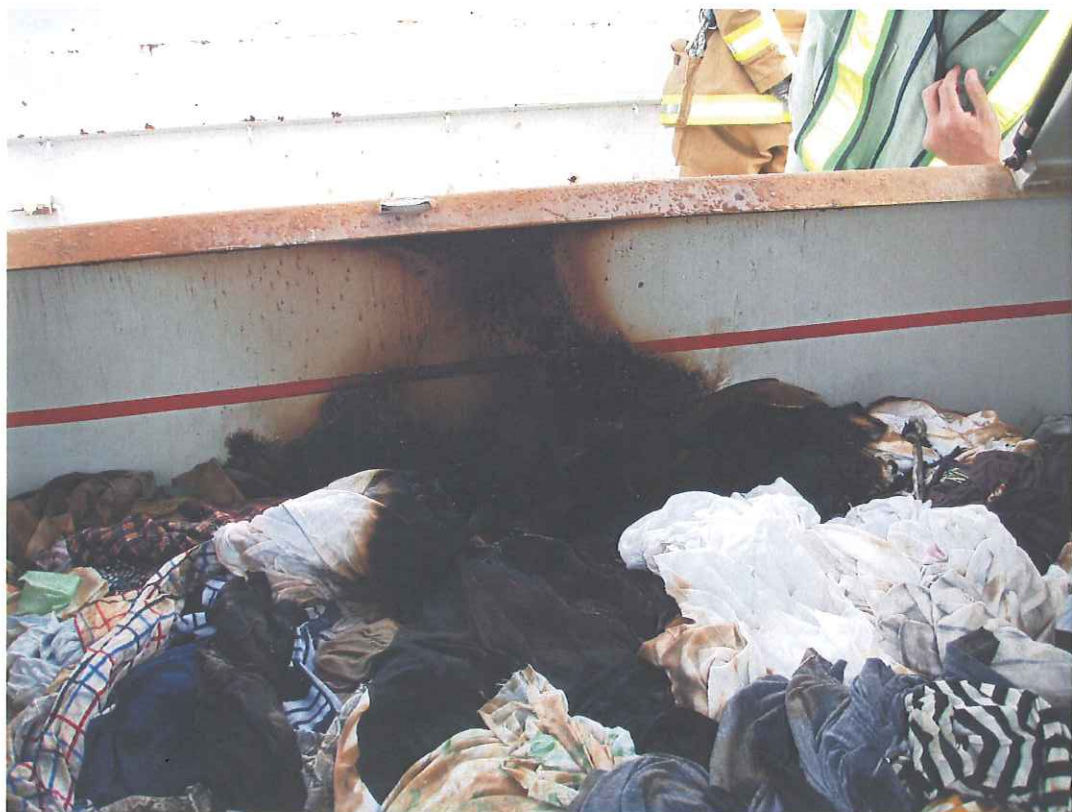
また、ごみ収集箱内のウェスは積み重なるように廃棄されておりウェスの一部が発熱した場合は蓄熱しやすい環境にあった。（ウェス厚さ約70cm、表面下約20cmから表面にかけて燃焼痕あり）

原因調査結果から、ゴミ収集箱内部のウェスに付着していた塗料等が発熱・蓄熱により自然発火したものと推定される。

○内部焼損状況

- ・作業前にMSDSの記載内容を確認する。
- ・塗料，油等が付着したウェスは当該ゴミ収集箱ではなく，水を入れた専用の蓋付き容器（ドラム缶）に分別回収するとともに内部を常に湿潤状態に保つ。（添付資料－４）
- ・毎日定期的にパトロールを行い，容器内部が湿潤状態に保たれていることを確認する。

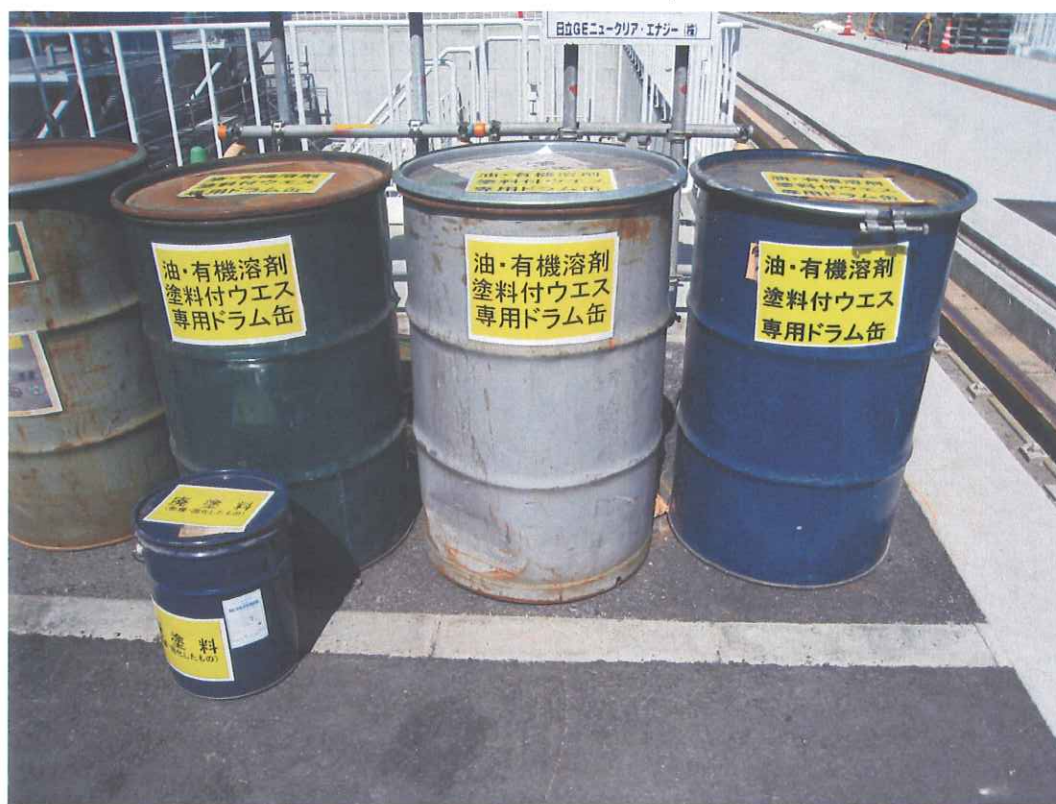
水入専用蓋付き容器

○分別回収用専用容器

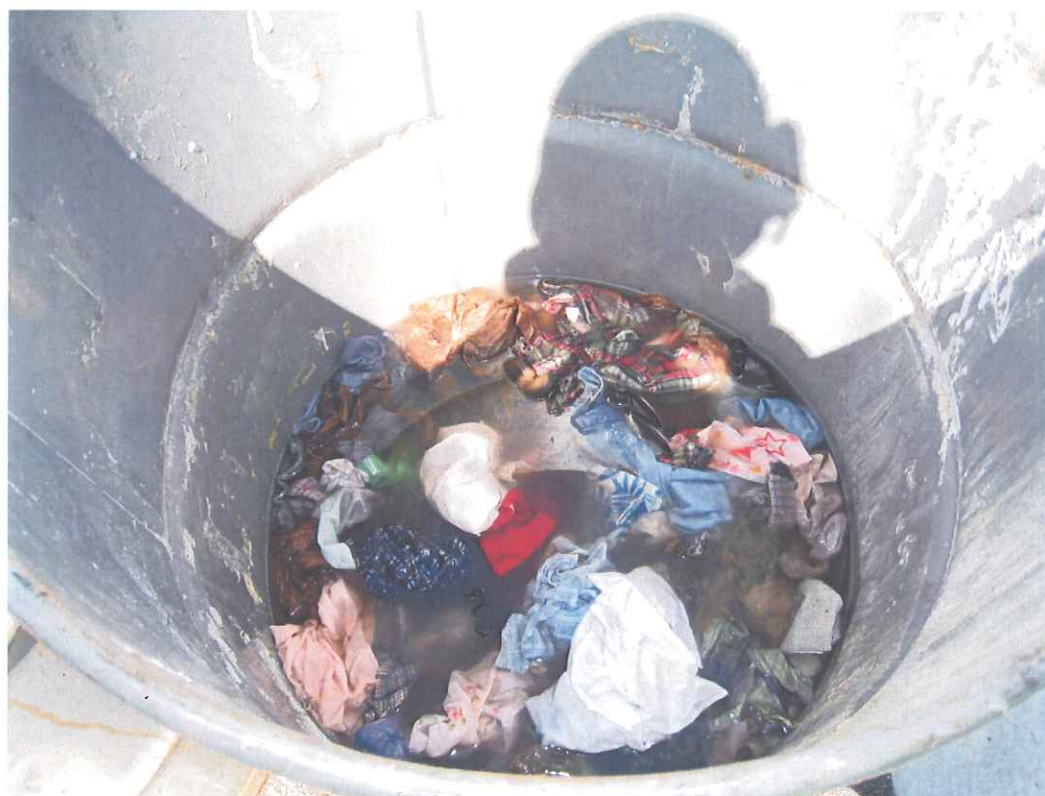
○内部の状況
