島根原子力発電所第3号機の制御棒駆動機構動作不良に係る
原因調査結果と再発防止対策について

島根原子力発電所第3号機建設工事における制御棒駆動機構の一時的な動作不良について

平成24年2月2日
中国電力株式会社

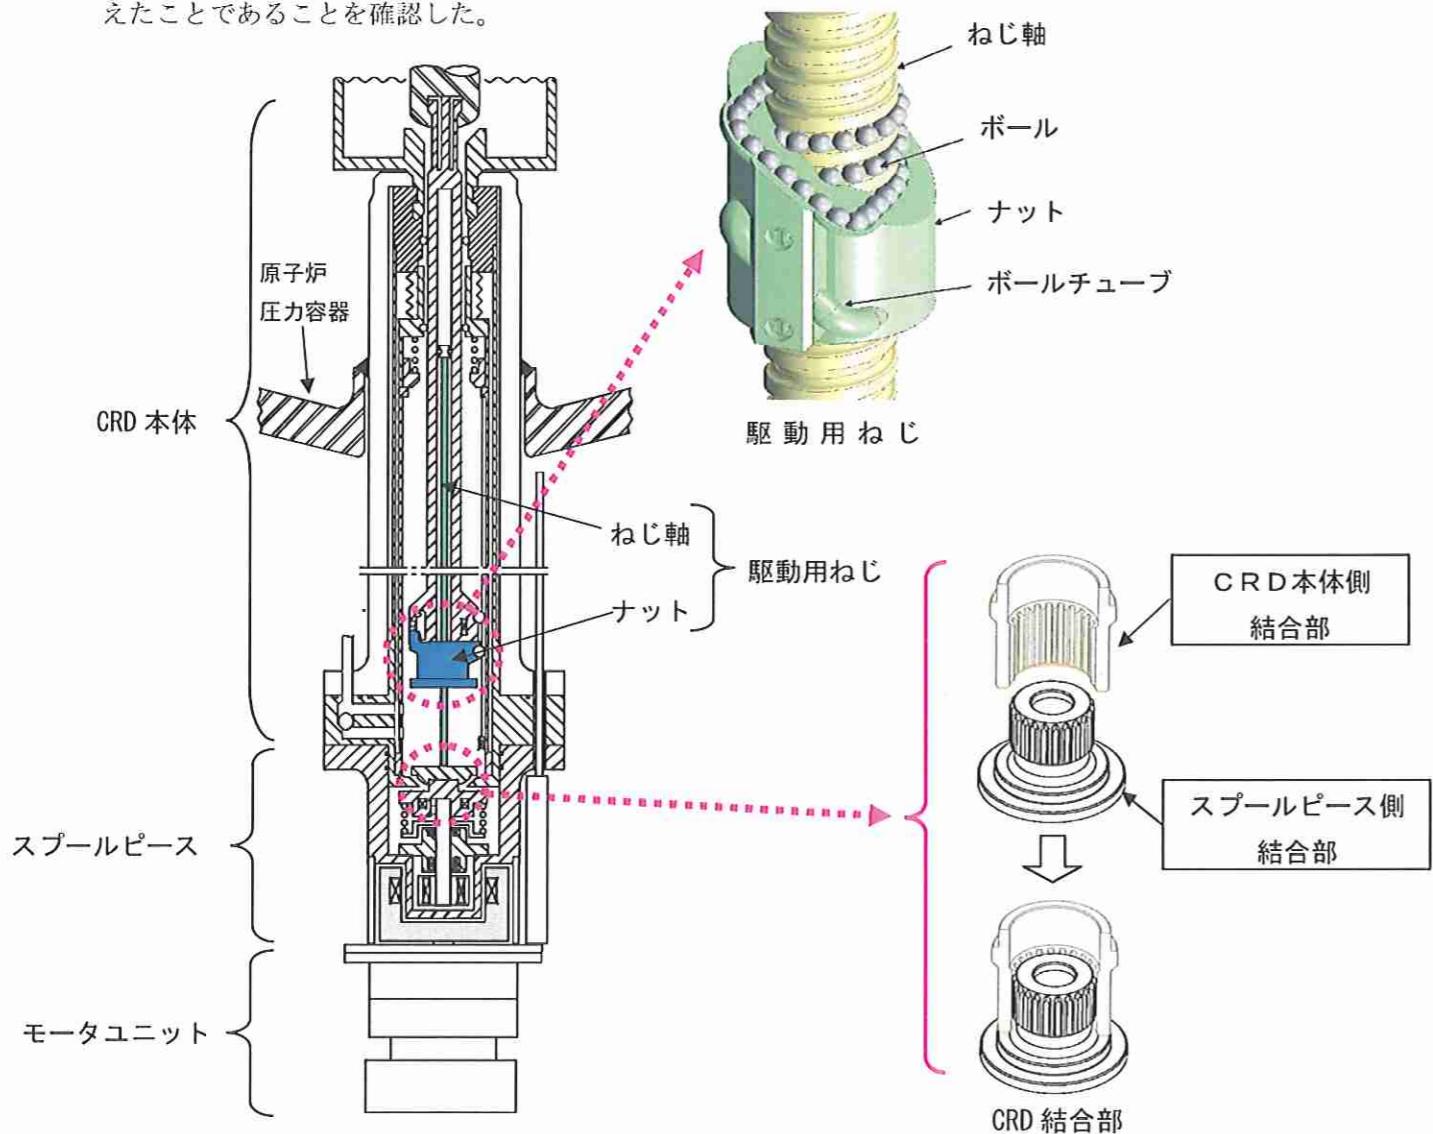
図1 CRD概要図

CRDを構成する主要部品ごとに正常に機能するかどうかを確認した結果、動作不良はCRD本体内で発生していることを特定した。その後、全てのCRDの分解点検、動作不良の再現試験等を行った結果、動作不良の原因是、以下の3点が重なり合って、駆動用ねじの抵抗力（回転抵抗）が増大し、電動機の駆動力を超えたことであることを確認した。

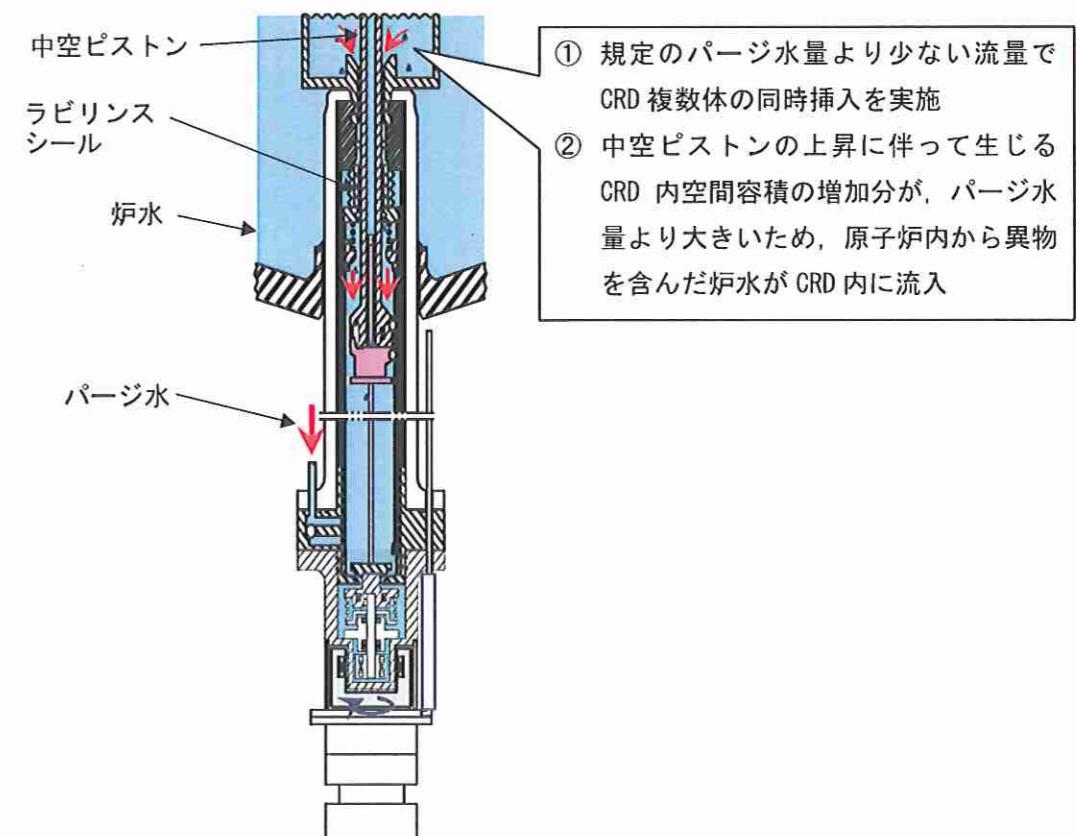
図2 CRD複数体同時挿入時に異物が混入するメカニズム

- CRD内で確認した異物について調査・分析した結果、原子炉圧力容器内の水（建設期間中であり最終清掃前の水）に含まれる異物や駆動用ねじ軸材から剥離したものであった。
- CRD内部は原子炉圧力容器と通じており、ラビリンスシール部を通過できる異物は炉内からCRD内に混入する可能性があるため、パージ水を供給することで炉内からの異物混入を防止する設計としている。しかし、CRD据付後に異物が混入する可能性を調査した結果、以下の時期に原子炉内からCRD内に異物が混入した可能性が否定できないことを確認した。

CRD据付後の系統試験において、パージ水の流量が規定より少ない流量で実施していた。規定流量以下で、CRD複数体を同時に挿入する場合には、挿入に伴うCRD本体内の空間容積増加にパージ水による充填が追いつかず、原子炉水をCRD内へ引き込む可能性がある（図2参照）。

系統試験においては複数のCRDを同時挿入する試験を実施したため、建設期間中の最終炉内清掃前の原子炉水がCRD内へ流入した可能性がある。

- 駆動用ねじが、CRD内に混入した異物を噛み込むと、駆動用ねじの抵抗力が増大し、動作不良が発生することを再現試験により確認した。また、この際、異物を噛み込むことで、駆動用ねじ軸材が剥離することも確認した。

- ・全てのCRDを取り外し、工場において分解点検・清掃を行うとともに、必要に応じて駆動用ねじの取替えを行った。
- ・CRD内に異物が混入することを防止するため、原子炉圧力容器内の清掃を行った。
- ・据付けた状態においては、バージ水の流量について手順書等の改定を行い管理を徹底した。

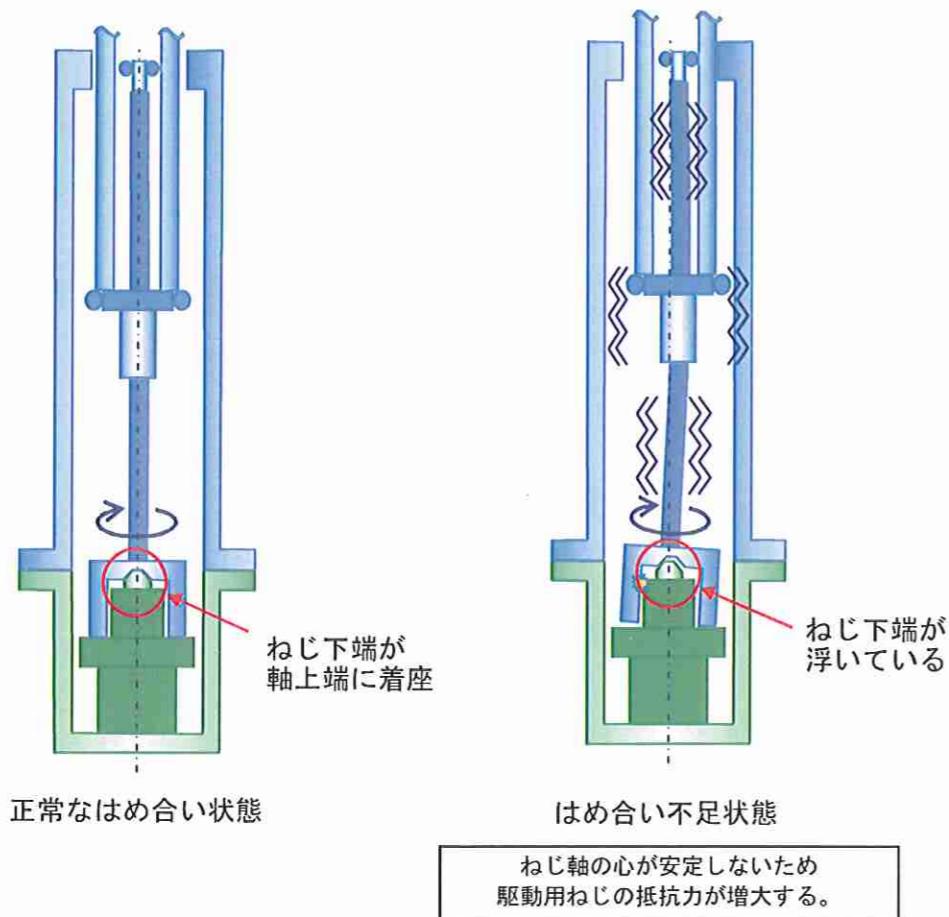
図3 CRD 結合部のはめ合い不足により駆動用ねじの過大な抵抗力が発生するメカニズム

- ・CRD 構成部品に関する先行機からの製造方法変更の調査において、CRD 結合部の歯の仕上げ方法を変更していることを確認したため、治具を用いて一歯ずつずらしながら全 CRD 結合部の全ての歯について仕上げ状態を確認した結果、一部の CRD 結合部でスムーズなはめ合いを阻害するような当り（引っかかり）を確認した。
- ・CRD 本体とスプールピースがしっかりと結合していない場合、ねじ軸の心が安定せず、ねじ軸のボール走行面とボールの接触が不安定になり、ねじ軸のボール走行面が損傷することで、駆動用ねじの抵抗力が増大することを再現試験により確認した。

- ・CRD 結合部のはめ合い不足が発生しないようにするために、治具を用いて全ての歯の組み合せのはめ合い状態についての当り確認を行い、必要に応じ手入れ（当り部分の仕上げ）を念入りに行い、結合部がスムーズに結合できることを確認した。
- ・CRD 本体とスプールピースの結合においては、はめ合い状況を慎重に確認しながら確実に取付けを行った。
