## 4 . 保安活動への最新の技術的知見の反映状況の評価

島根原子力発電所2号機の建設にあたっては，その当時の最新の技術的知見を設計に反映するとともに，営業運転開始後に得られた新たな技術的知見についても評価の上，設備改造等により適切に反映してきた。

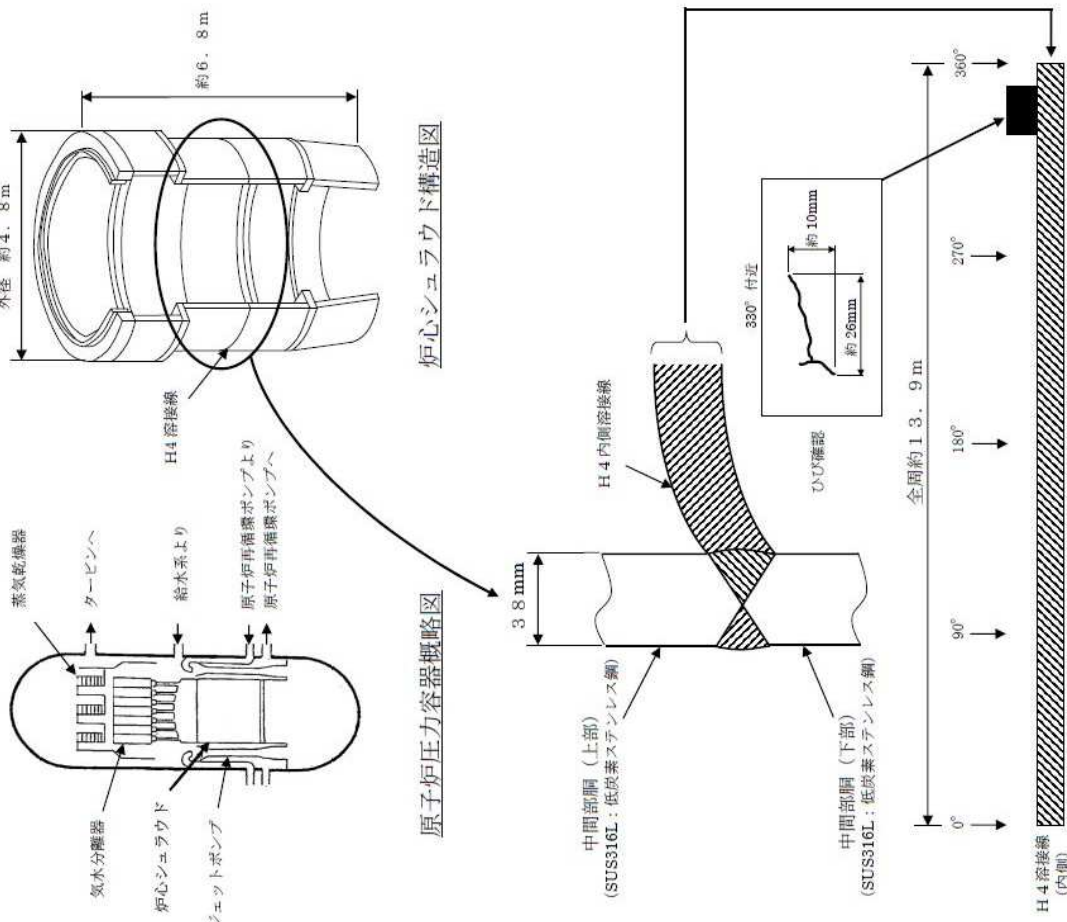
資料 4.2.2-3 炉心シユラウドひびの確認状況および溶接線目視点検結果

第 11 回定期検査において , 平成 15 年 4 月 25 日から炉心シュラウドの水中カメラによる目視点検を実施していたところ , 4 月 28 日に炉心シュラウド中間部胴内側溶接線 ( H 4 内側 ) 近傍 ( 330 度付近 ) において , 1 箇所に表示模様を認めたため , 4 月 29 日に当該箇所の表面みがきを実施後 , 再度水中カメラで調査した結果 , 縦約 10mm , 横約 26mm のひびがあることを確認した。

その結果，H 4 内側で認められたひびを除き，異常のないことを確認した。  
（資料4 . 2 . 2 - 3に「炉心シュラウドひびの確認状況および溶接線目視点検結果」を示す）

シュラウド材料であるステンレス鋼（S U S 316 L）は，応力腐食割れが発生しにくい材料であるが，材料条件，環境条件，応力条件が重なることにより応力腐食割れに至ったものと推定した。

H 4 内側において確認されたひびの進展評価を行った結果，5年後においてもシュラウドの健全性を有するという結果が得られたことから，現時点において補修は必要ないと判断した。

炉心シユラウドひびの確認状況

ひびは進展し続ける可能性があることから，十分な構造強度を有するうちに補修を行うこととし，第12回定期検査において，研削加工によりひびを除去した。

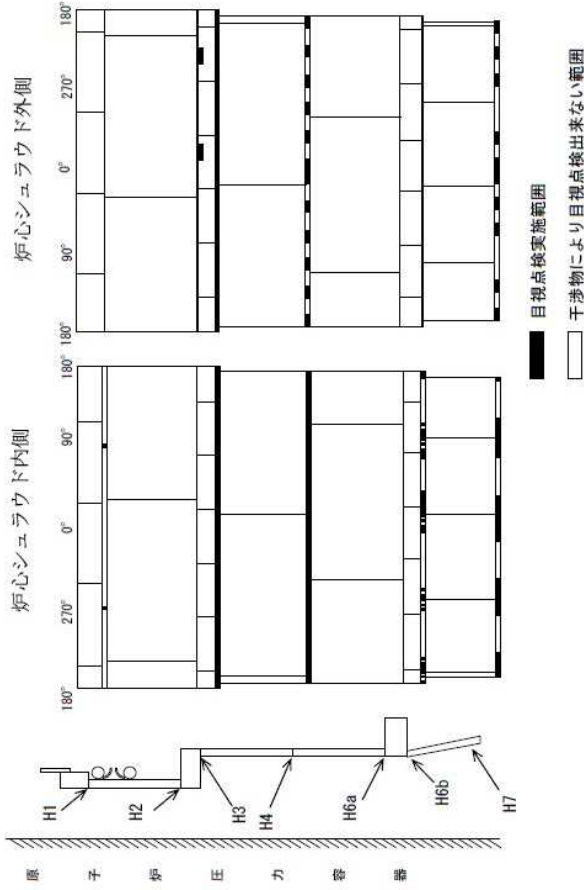
炉心シユラウド溶接線の点検範囲

炉心シユラウド溶接線目視点検結果

方向	溶接番号	対象範囲	点検結果		備考
			内側	外側	
周方向	H1	溶接部位 上部リングと上部胴	異常なし	異常なし(※1)	
	H2	溶接部 上部胴と中間部リング	点検不可	異常なし(※2)	
	H3	溶接部 中間部リングと中間部胴	異常なし	異常なし	
	H4	溶接部 中間部胴溶接部	330° 付近 にひび確認	異常なし	
	H6 a	溶接部 中間部胴と下部リング	点検不可	異常なし(※1)	
	H6 b	溶接部 下部リングと下部胴	異常なし	異常なし(※1)	
	H7	溶接部 下部胴とシユラウドボート 溶接部	異常なし	異常なし
