電原設第44号  
令和5年2月21日

島根原子力発電所2号機 シュラウドサポートの欠陥評価に関する報告について

島根原子力発電所 第2号機

シュラウドサポートの欠陥評価について

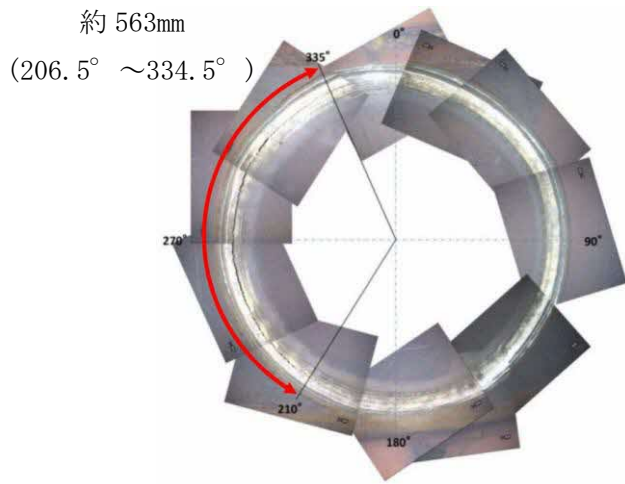
図 4-2 AHC 取付溶接部に発生したひび

AHC取付溶接部のひび発生事象の原因究明のため、AHCをEDM<sup>\*1</sup>によりシュラウドサポートプレート（以下「SSP」という。）から切断し、RPV内から回収した後、定期事業者検査（炉心支持構造物検査（特別検査）のうち記録確認検査）を実施した。検査の結果、0°側AHC取付溶接部上面にひびが確認され、0°側および180°側AHCのEDM切断面に線状指示模様が確認された。

原因調査の結果、「取付溶接部近傍の硬化」が材料因子に、「クレビス部内の水質悪化」が環境因子に、「取付溶接部近傍の引張残留応力」が応力因子に相当し、SCC 発生要因が重畳していたため、AHC 取付溶接部において、クレビス部を起点とし、周方向のひびが進展しやすい状況であったと判断した。

なお、今回事象に対する再発防止対策として、ひびが生じた AHC を取り去り、相手側である SSP にひびがないことを確認したうえで、新規の AHC（ボルト締結式）への取替えを実施している。

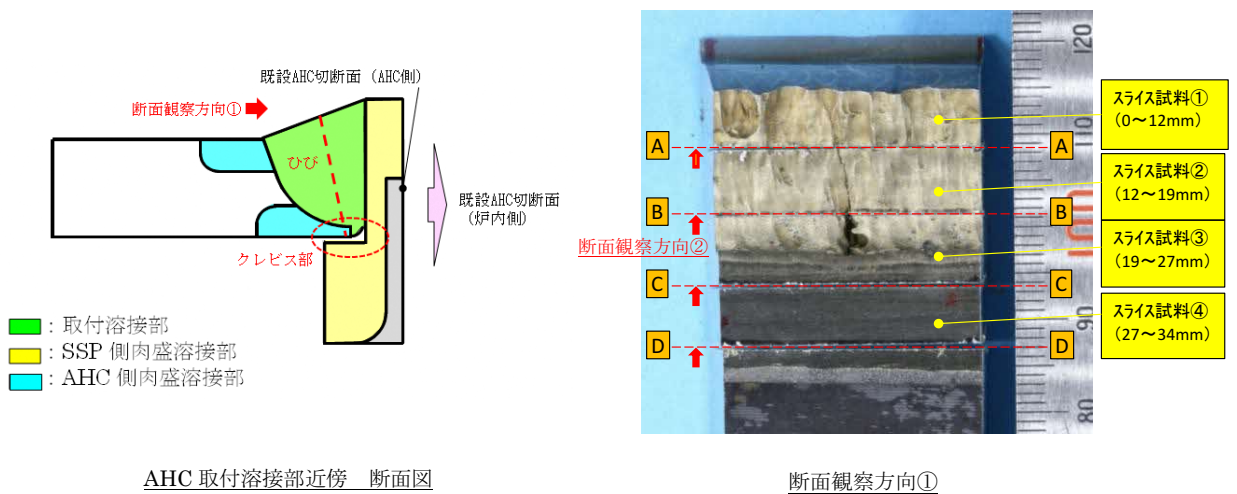
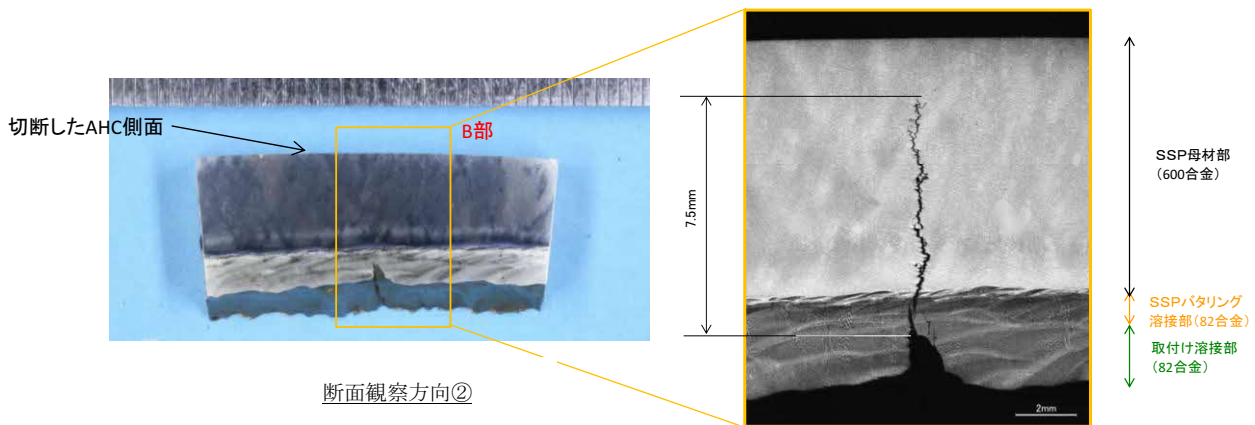
図 4-3 AHC 径方向のひびの一例

その後、回収したAHCを切断調査した結果、AHC周方向ひびから分岐したAHC径方向ひびは、AHC取付溶接部からSSPバタリング溶接部を経て、SSP母材まで進展していた。確認したAHC径方向のひびを図4-3に示す。

また、径方向のひびについては、その形状等により、周方向のひびが発生・進展する過程において、枝分れしたものと判断した。

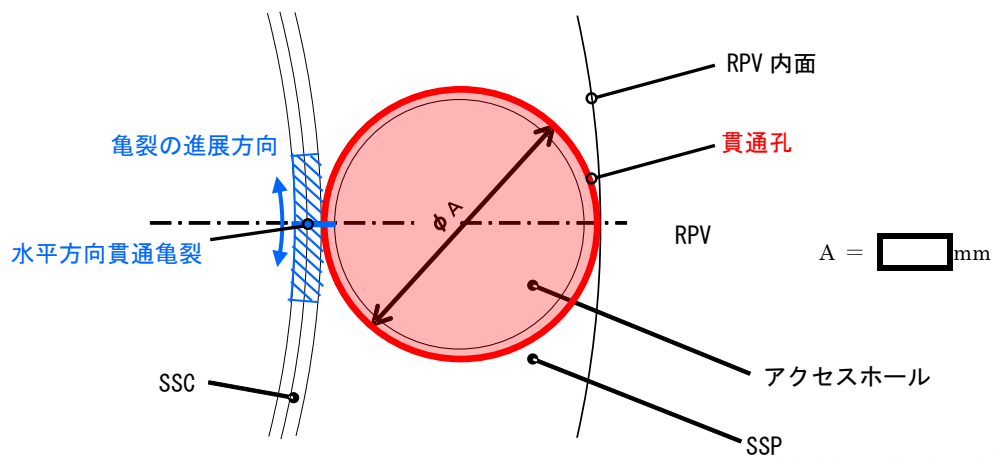
図 6-1 想定亀裂（平面図）

評価が厳しくなるよう、初期状態から AHC 周方向のひびが全周に渡って進展した状態を想定し、アクセスホール部分 2 箇所の貫通孔としてモデル化した。貫通孔の直径は、実際にひびが確認された AHC 取付溶接部の直径より大きくなるよう、RPV 内面とシュラウドサポートシリンダ（以下「SSC」という。）外面の両方に接する貫通孔とした。（図 6-1 参照）

SSC 内面まで貫通した状態を想定した。SSC 水平方向貫通亀裂を図 6-1 および図 6-2 に示す。

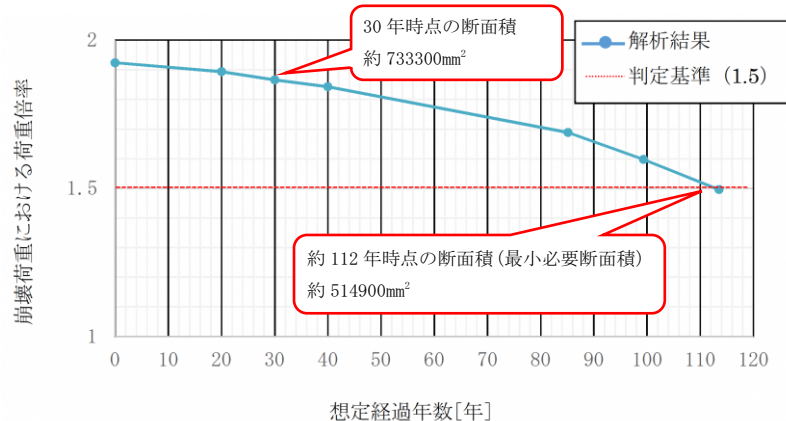
図 7-1 崩壊荷重における荷重倍率の推移

SSCの最小必要断面積は約514900mm<sup>2</sup>となり、評価期間である想定経過年数30年時点の断面積約733300mm<sup>2</sup>の方が大きくなることから、AHC取付溶接部のひびは規則不適合欠陥に該当しない。

また、最小必要断面積に到達する時期を評価した結果、技術基準規則に適合しなくなると見込まれる時期は約112年となった。

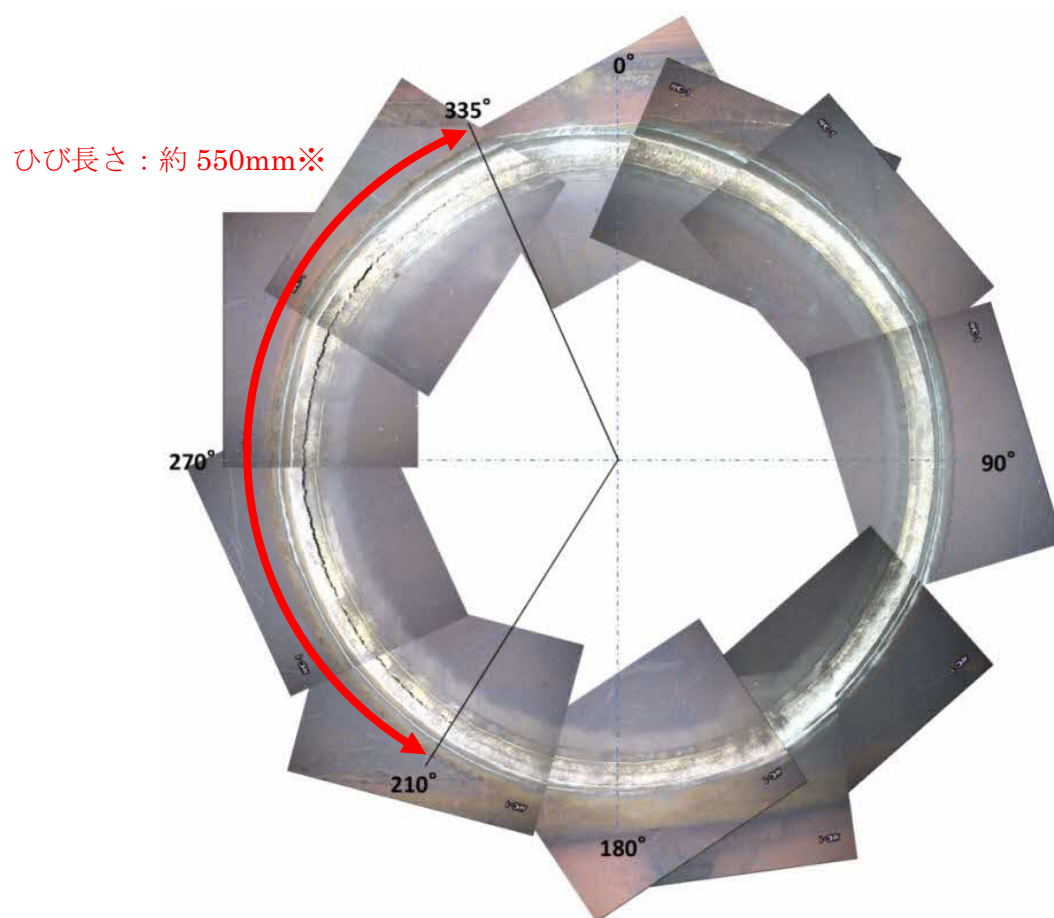
AHC 取付溶接部に発生したひび

※炉内カメラ映像による概算値

切断調査後のひびの長さは、約 563mm (206.5° ~ 334.5° )

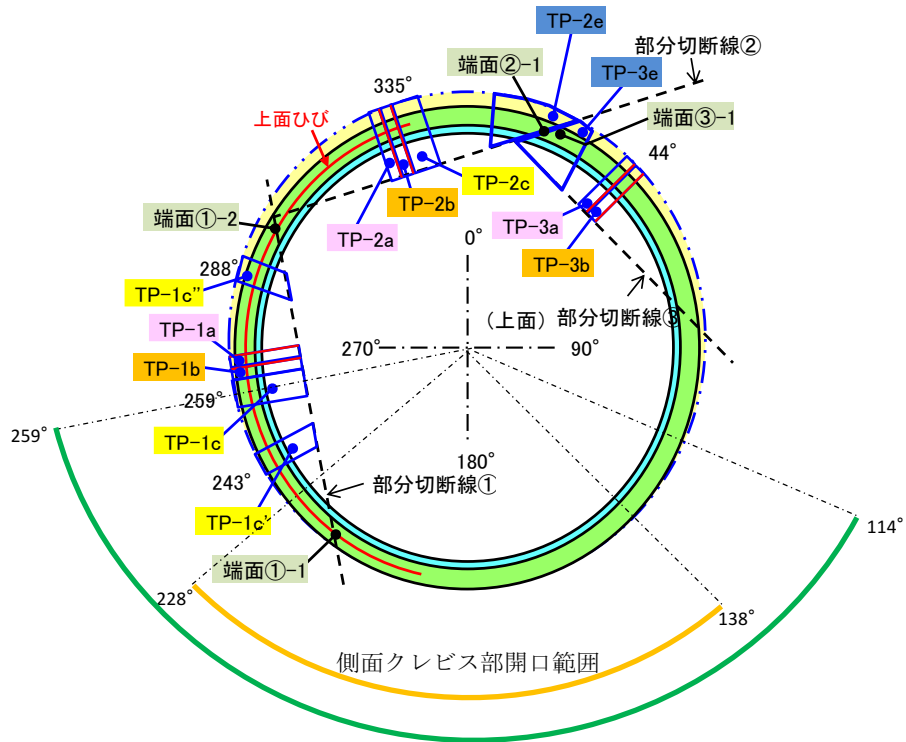
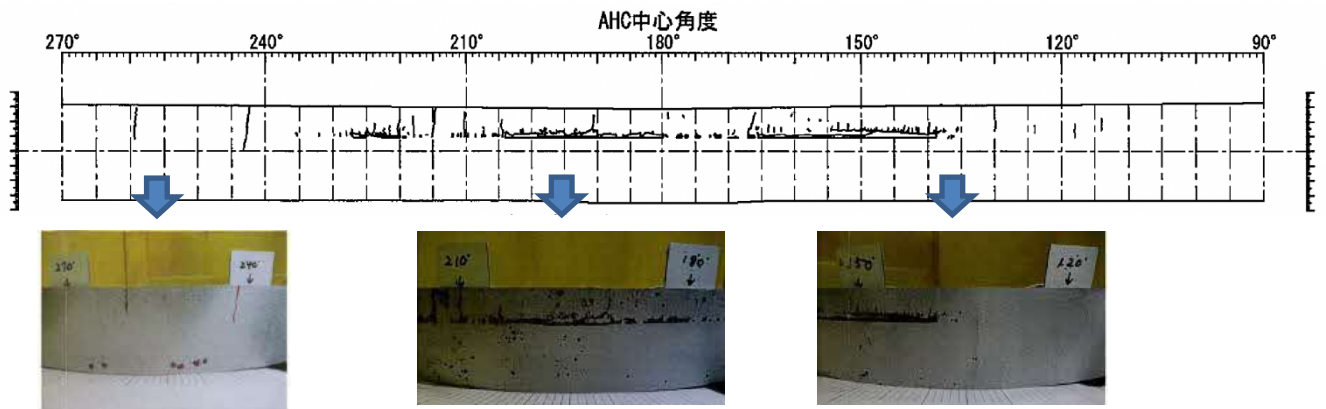
図1 PT 指示模様範囲 (線状指示模様のみ) (0° 側 AHC)

また、切断した AHC 側面の PT 結果、シュラウド側に PT 線状指示が確認されたが、原子炉压力容器胴板側 (RPV 側) には PT 線状指示は確認されなかった (添付資料 (5))。

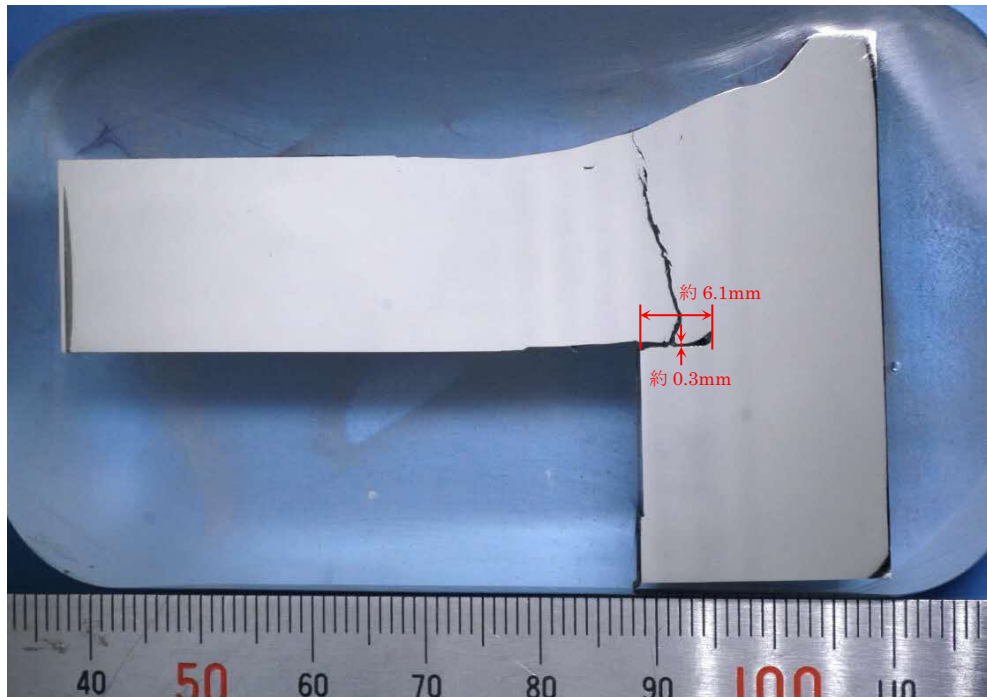
図1 クレビス部寸法の確認結果  
(例として TP-2a)

0°側 AHC では、ひびが AHC 上面まで達していた TP-2a におけるクレビス部開口幅の最小値は 0.3mm であり、ひびがクレビス部近傍に留まっていた TP-3a における開口幅の最小値 1.1mm よりも狭かった。

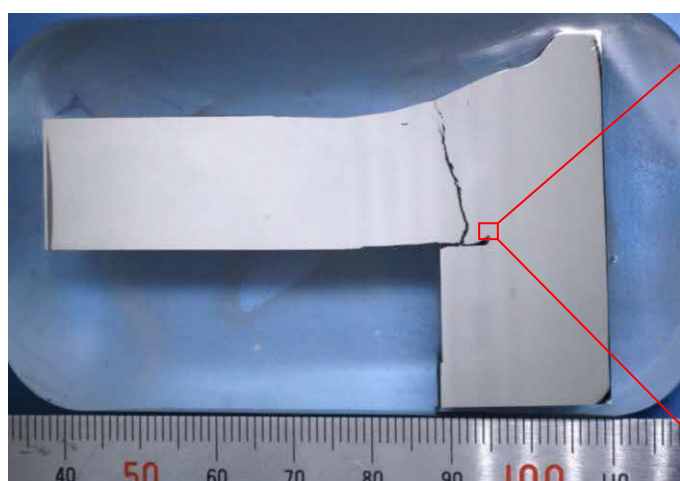
図1 AHC 上面とAHC 下面クレビス部の間で貫通していたひび（例としてTP-2a）

0° 側 AHC のうち、AHC 下面クレビス部と AHC 上面の間でひびが貫通していた TP-1a および TP-2a では、AHC 上面まで開口していたひびの起点となるような溶接欠陥は確認されなかった。

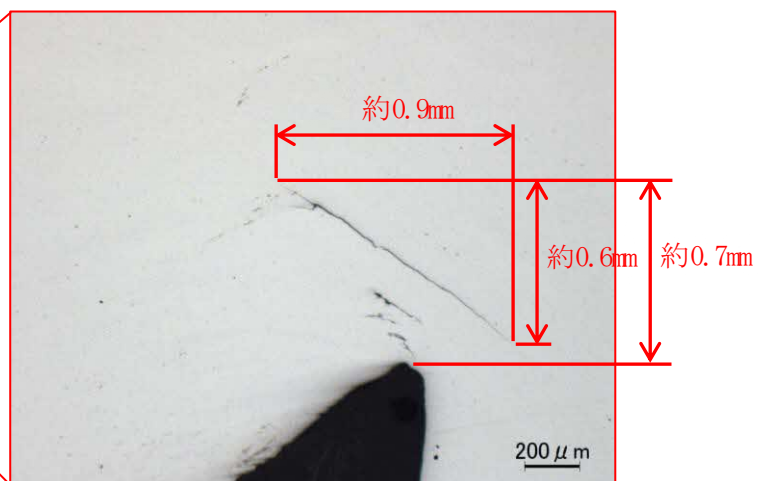
図2 クレビス先端部の微小なひび（例としてTP-2a）

0° 側 AHC および 180° 側 AHC のうち、TP-1a から TP-6a では、溶け込み不足先端部を起点として微小なひびが発生しており、いずれも AHC 上面までは進展していなかった。

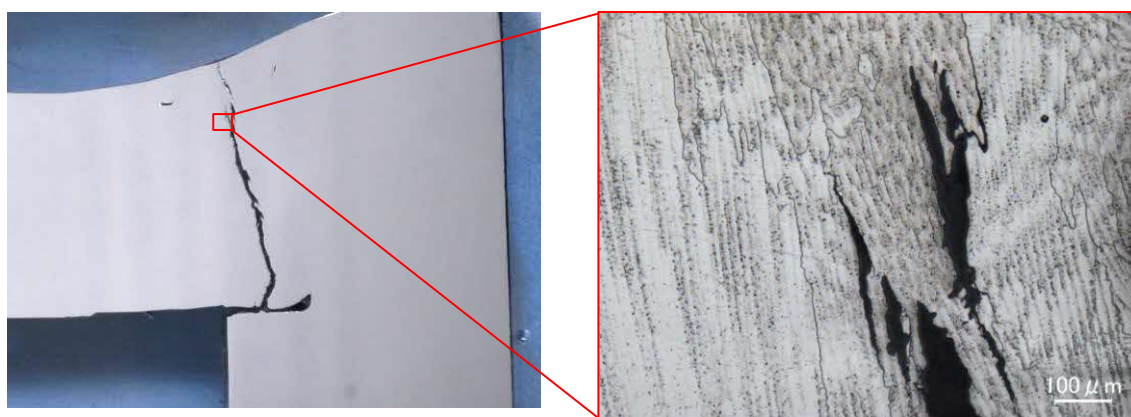
図1 AHC 上面と AHC 下面クレビス部の間を貫通しているひび（例として TP-2a）

0° 側 AHC のうち TP-2a については、AHC 下面と AHC 上面の間で貫通しているひびの割れ残り部直下を確認した結果、柱状晶境界を進展経路とするひびであることを確認した。

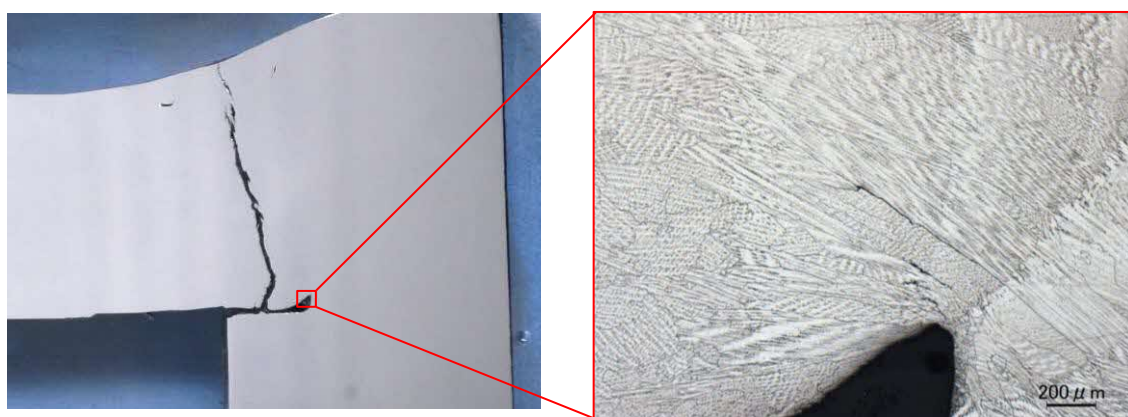
図2 溶け込み不足先端の微小なひび（例として TP-2a）

0° 側 AHC および 180° 側 AHC のうち、TP-1a から TP-6a で確認された溶け込み不足先端部を起点として発生している微小なひびについて、柱状晶境界を進展経路とするひびであることを確認した。

なお、TP-2a では、溶け込み不足先端近傍に複数のひびが確認できるが、当該のひびは、柱状晶境界を進展経路として柱状晶を囲むようにひびが進展していることを確認している（TP-5c の当該ひびの強制破断面で確認）。このため、切断面によってはひびが分離しているように見えるものである。したがって、TP-2a で観察される複数のひびは溶け込み不足先端部から進展したひびと考えられる。

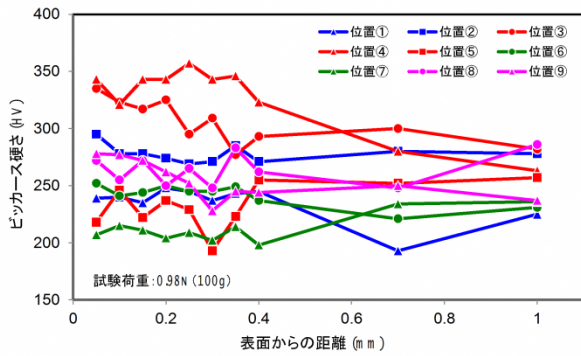
図 1-2 表面近傍の硬さ測定結果 (例として TP-2a)

AHC 下面クレビス部から AHC 上面までひびが達していた TP-1a および TP-2a では、AHC 下面クレビス部内 (測定位置③④⑤) における表面近傍の硬さが最大 357Hv であり、CBB 試験で 82 合金に SCC が発生した硬さよりも高い値であった。このため、TP-1a および TP-2a の近傍では、クレビス内表面の硬化により、82 合金の SCC 発生感受性が増加していた可能性が考えられる。

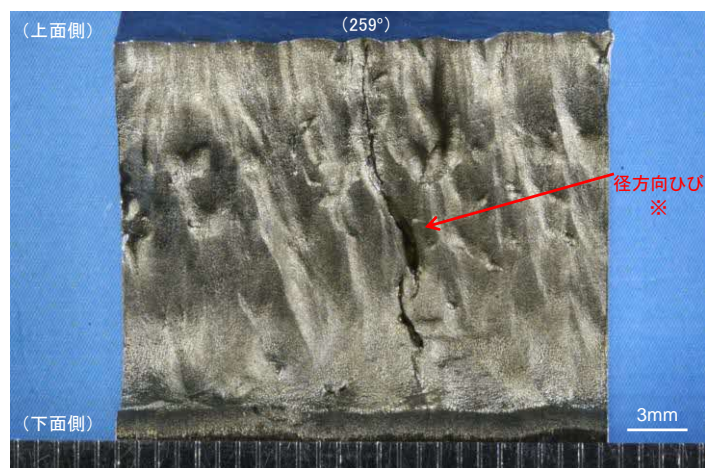
図1 破面形状の確認結果 (TP-1c)

0° 側 AHC のうち、TP-1c、1c' および 1c" では下面から上面までひびが貫通している。また、径方向ひびが存在することを確認した。

また、TP-1c について、細かな窪みが破面全体に分布していることについては、ひびが貫通し流路が形成されたことによるものであると考えられる。

※側面PTで線状指示模様あり

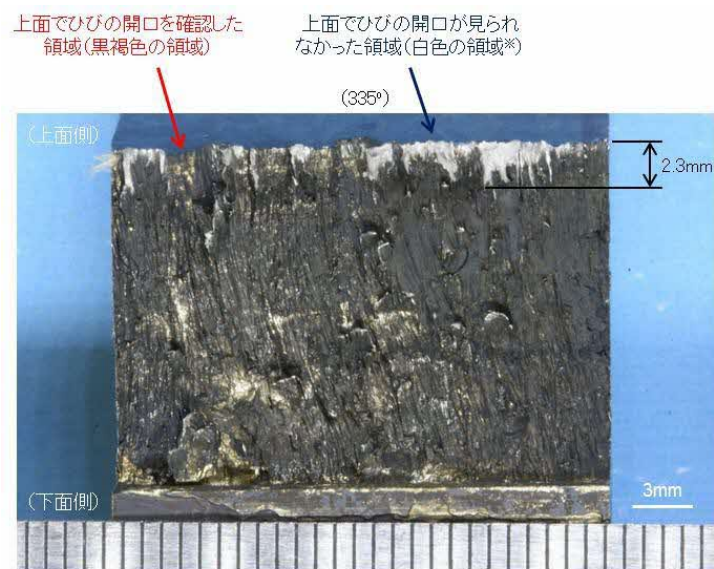
図2 破面形状の確認結果 (TP-2c)

0° 側 AHC のうち、TP-2c では上面から 2.3mm の領域に割れ残り部が存在し、TP-5c では AHC 下面クレビス部の溶け込み不足先端から約 3mm の範囲にひびが存在していた。TP-2c および TP-5c では上面側が割れ残った破面形状であることから、AHC 取付溶接部のひびは、AHC 下面クレビス部（溶け込み不足の先端を含む）から発生、進展したものと考えられる。

以上により、TP-2c の破面形状は AHC 上面側が割れ残った形状であったことから、

AHC 取付溶接部の上面で確認されたひびは、AHC 下面クレビス部から発生したものと考えられる。

※ 上面でひびの開口が見られなかった白色の領域は、ホットラボにおける破面開放の際に形成された破面

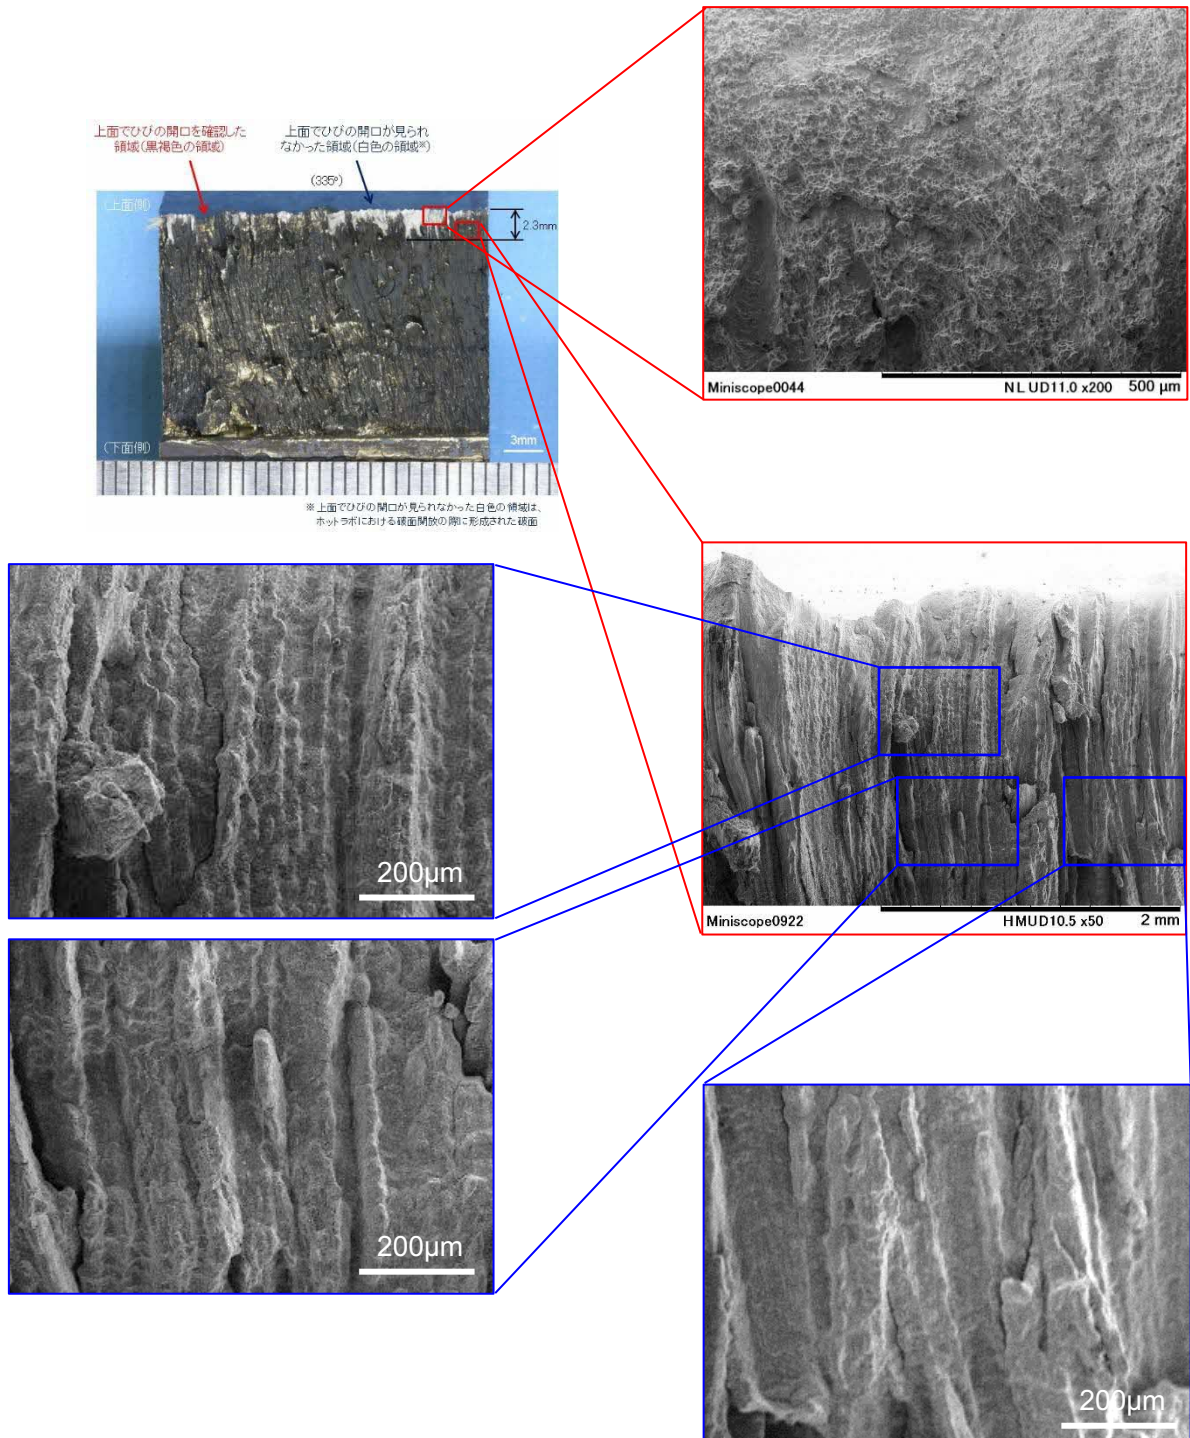
図 1 破面形態の確認結果 (例として TP-2c)

TP-1c ( 1c' および 1c'' も同様 ) では柱状晶境界割れの様相を確認できないが、TP-2c および TP-5c では柱状晶境界割れ様相を確認できる。TP-2c に対する破面性状の確認結果を例として添付資料 ( 1 3 ) に示す。

BWR 炉水環境中における Ni 基合金溶接金属の SCC 破面は、柱状晶境界割れとなる傾向が強いことから、当該破面で確認した柱状晶境界割れは、SCC である可能性が高いと考えられる。

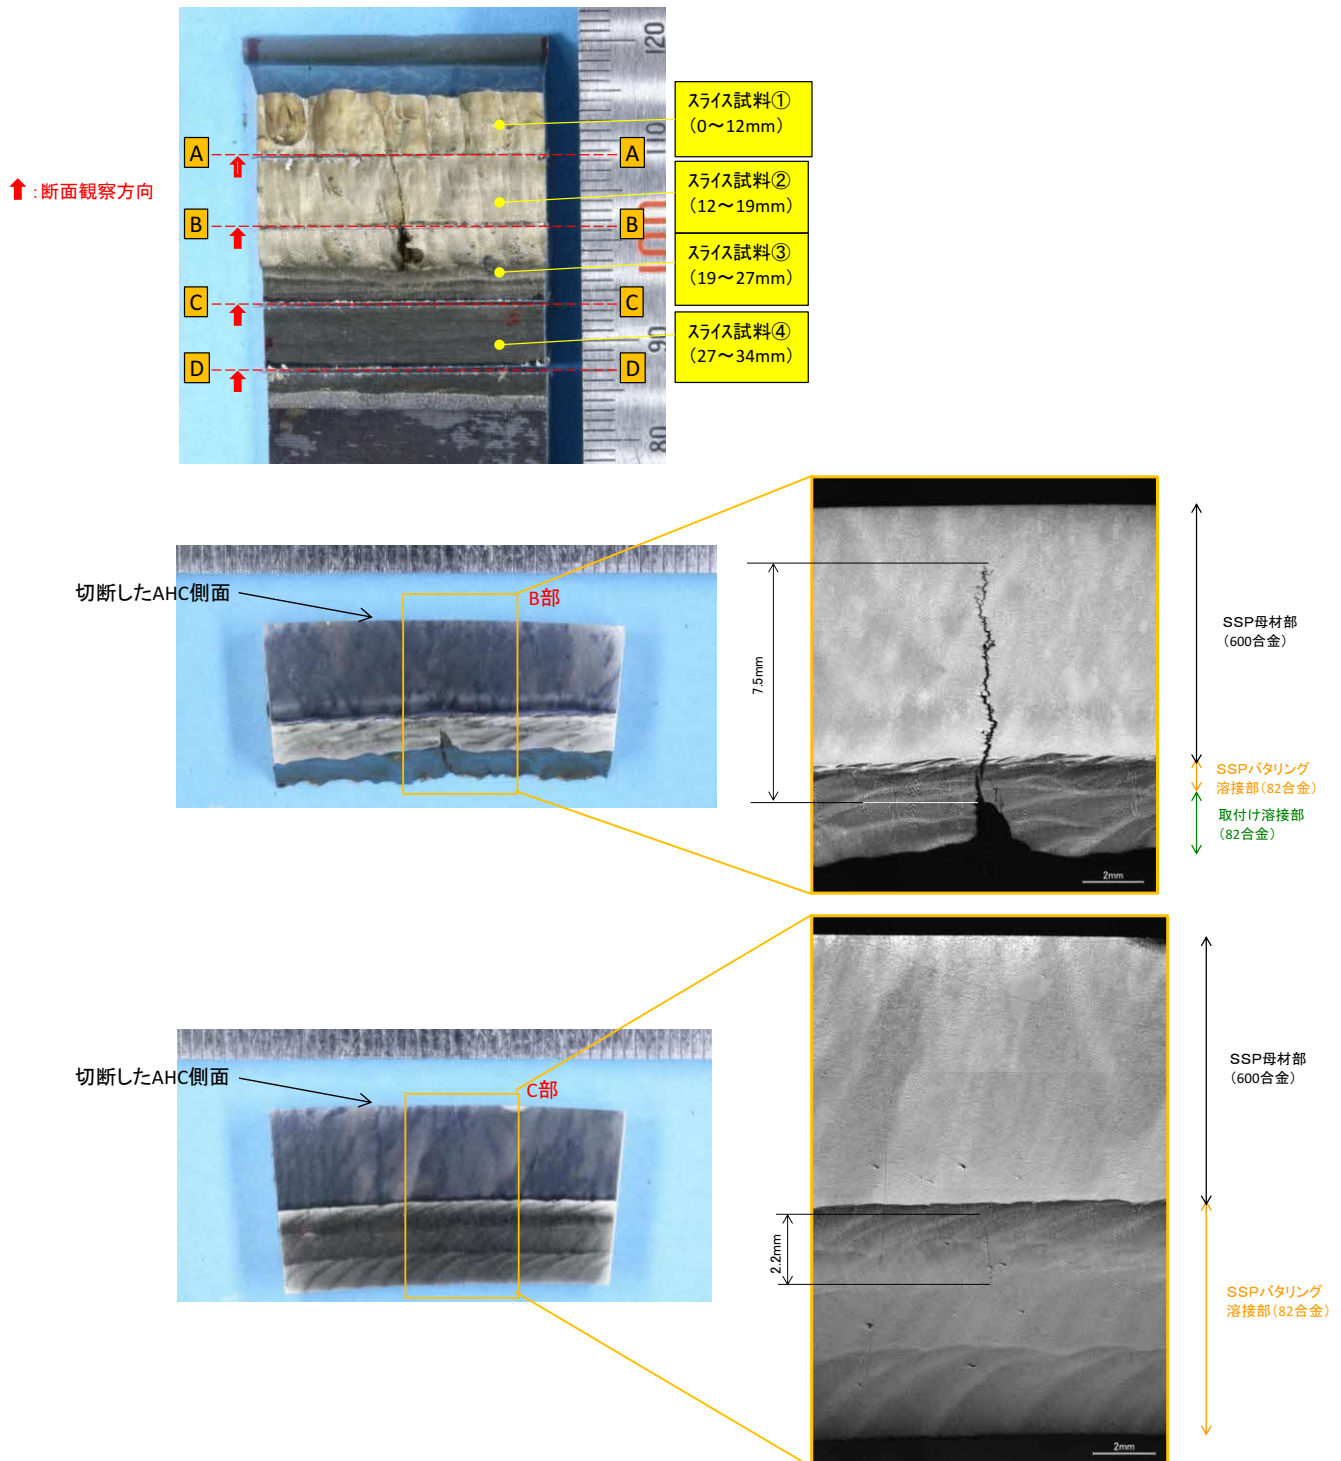
図1 破面形状（径方向ひび）の確認結果（例としてTP-1c”）

取付溶接部に位置する周方向のひび破面から分岐した径方向ひびは、取付溶接部から SSP バタリング溶接部を経て、SSP 母材まで進展しており、切断した AHC 側面の上端から約 19mm の切断面では、取付溶接部に位置する周方向のひび破面から径方向 ( SSP 方向 ) に 7.5mm 進展していた。

クレビス部よりも下部に位置する切断した AHC 側面の上端から約 27mm の切断面では SSP バタリング溶接部に 2.2mm のひびが確認された。当該のひびは接液しない位置に存在するが、切断した AHC 側面の上端から約 12mm の切断面および切断した AHC 側面の上端から約 19mm の切断面におけるひびの存在領域と重なることから、ひびが進展したものと考えられる。

なお、切断した AHC 側面の上端から約 34mm の切断面ではひびが確認されていないことから、径方向ひびの下方向への進展範囲は、切断した AHC 側面の上端から約 27～34mm の範囲（クレビス部から、約 4～11mm）と考えられる。

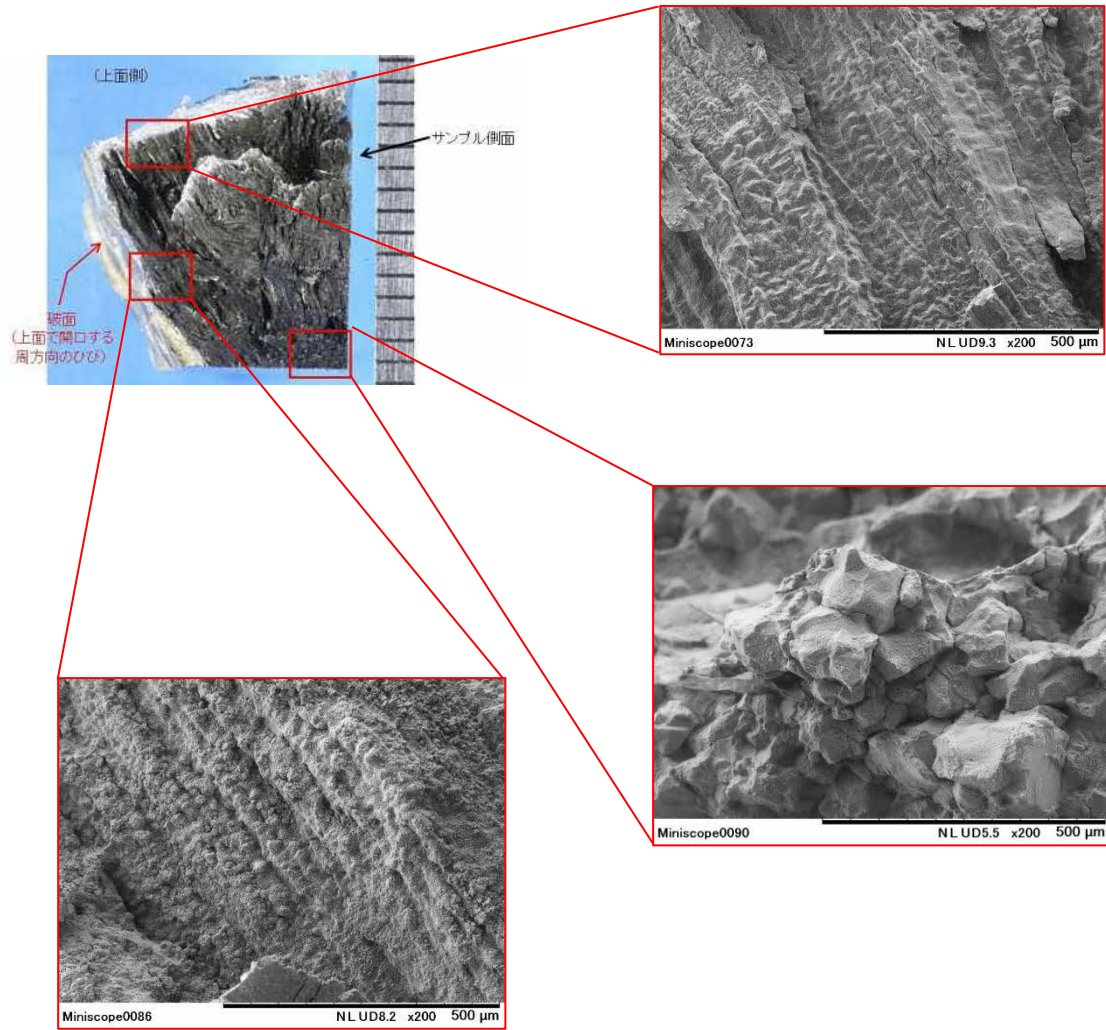
図1 破面形態（径方向ひび）の確認結果（例としてTP-1c）

TP-1c の破面中央で確認した径方向のひびに対する破面観察位置および破面観察結果を添付資料（15）に示す。径方向のひび破面の上部に位置する溶接金属部では、柱状晶境界割れの様相を、下部に位置する母材部では、ロックキャンディ状の粒界割れの様相を確認できる。

BWR 炉水環境中における Ni 基合金溶接金属の SCC 破面は柱状晶境界割れ、Ni 基合金母材の SCC 破面は粒界割れとなる傾向が強いため、当該破面で確認した破面は、SCC である可能性が高いと考えられる。

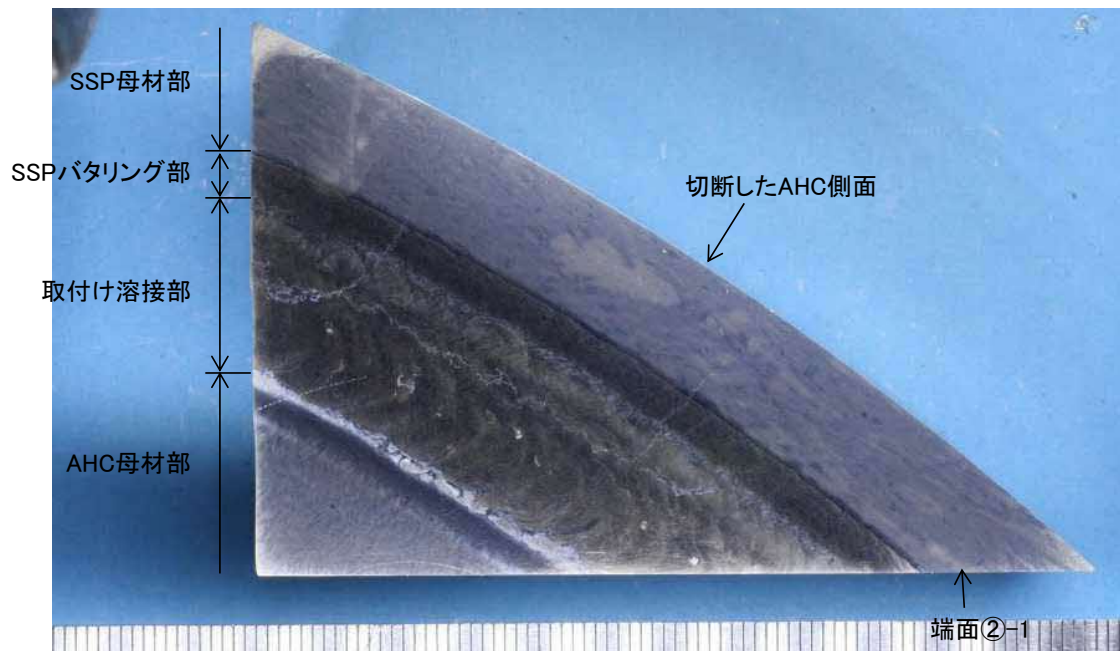
図1 水平方向スライス面観察結果 (例として TP-2e)

端面②-1 で確認された SSP バタリング溶接部のひびの発生位置を確認するため、端面②-1（TP-2e）および端面③-1（TP-3e）の部材中央付近の追加切断として、水平方向スライス面観察を行ない、ひびの進展状況を観察した。その結果、TP-1c、1c'、1c'' と同様に、取付溶接部に位置する周方向ひびから枝分かれして、径方向（SSP 方向および AHC 方向）に進展したひびが確認された（添付資料（17））。

以上により、端面②-1 で確認された SSP バタリング溶接部のひびは、AHC 取付溶

接部に位置する周方向ひびから径方向に進展したひびと考えられる。

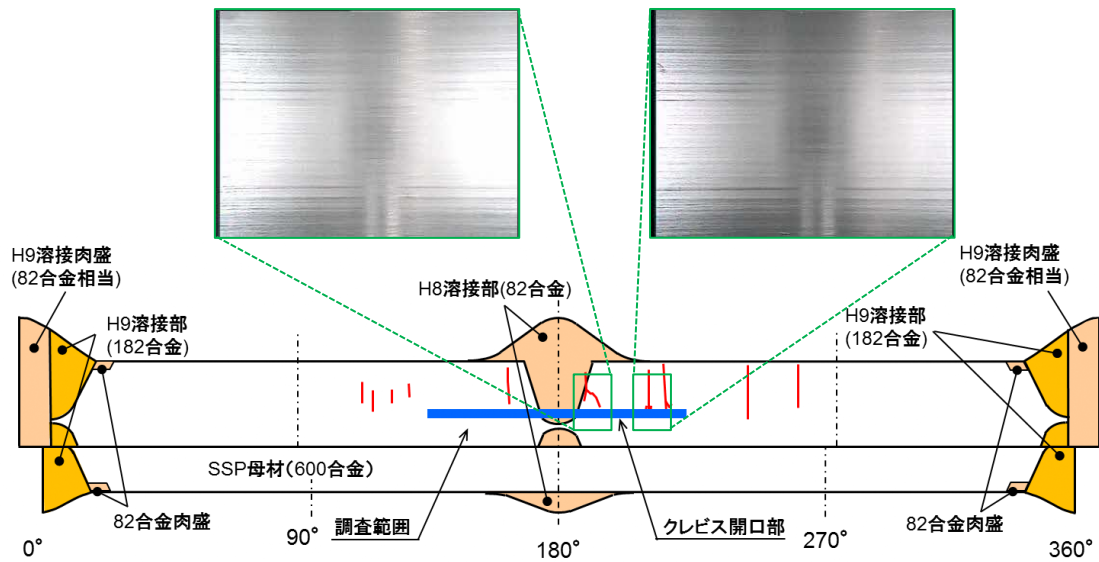
図1 アクセスホール (0° 側) 内面 目視試験結果 (例)

AHC径方向ひびの進展状況確認のため、EDM切断後の新たなアクセスホール内面（側面）について、定期事業者検査（炉心支持構造物検査（特別検査）のうち非破壊検査（目視検査））を実施した結果、ひびの様子は確認されなかった。
