島根原子力発電所2号機 中央制御室空調換気系ダクト腐食
に関する立入調査結果
(第2回)

平成29年1月27日
島根県防災部原子力安全対策課
松江市防災安全部原子力安全対策課

島根原子力発電所 2号機 中央制御室空調換気系ダクト腐食に係る 立入調査結果（詳細）

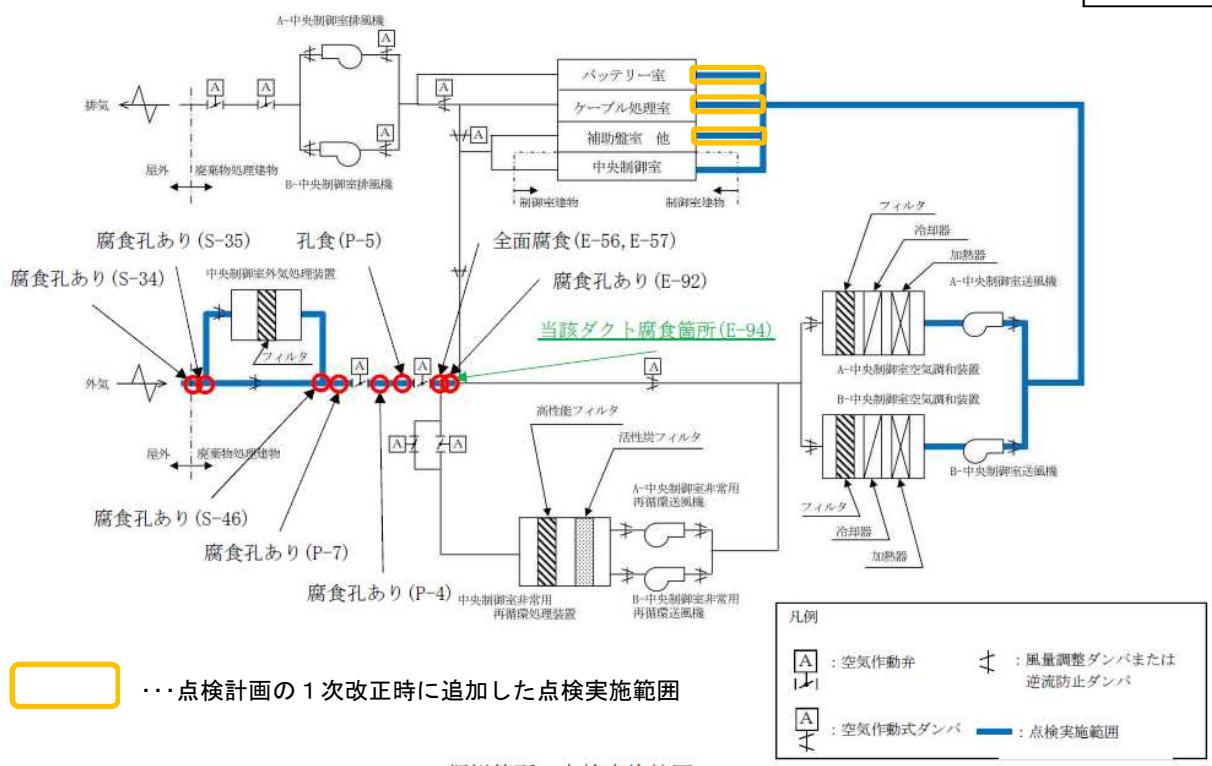
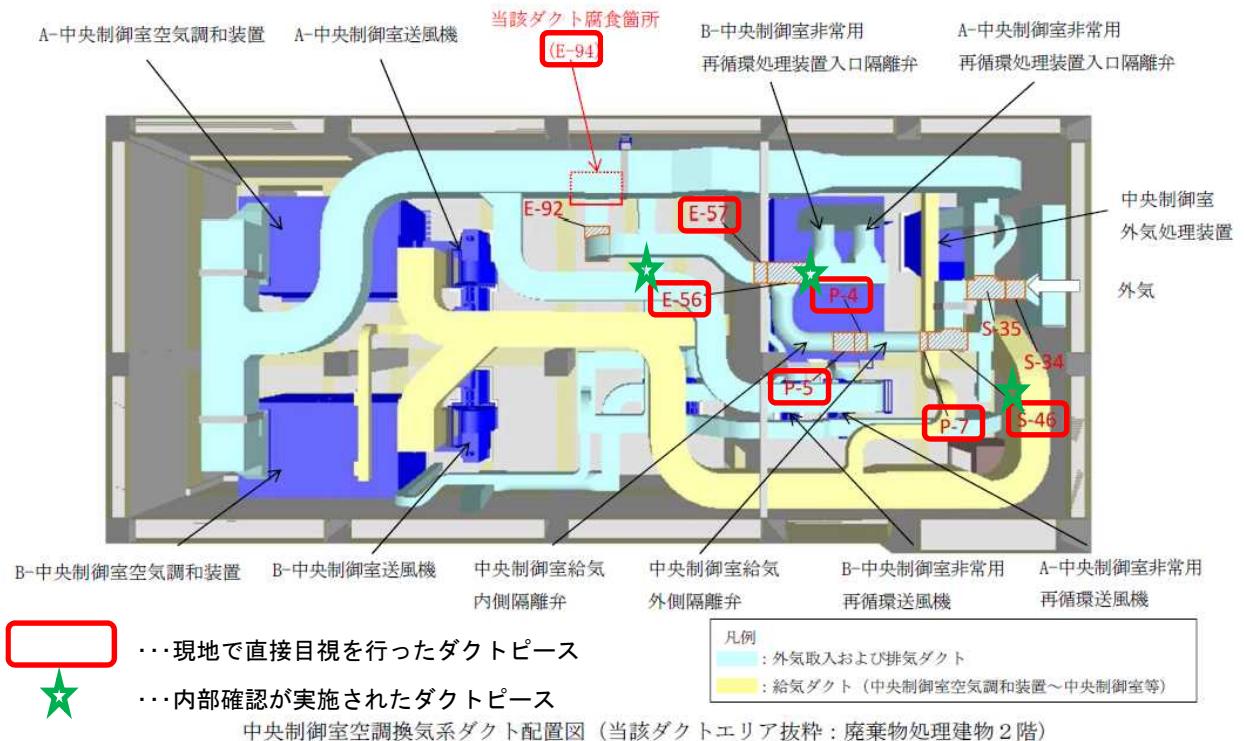
図面 1

※点検範囲については図面1参照。

※確認機器の位置については図面1参照。
