### 島根原子力発電所2号機 中央制御室空調換気系ダクト腐食 に関する立入調査結果 (第4回)

令和元年7月10日 島根県防災部原子力安全対策課 松江市防災安全部原子力安全対策課

# 島根原子力発電所2号機 中央制御室空調換気系ダクト腐食に係る 立入調査結果(詳細)

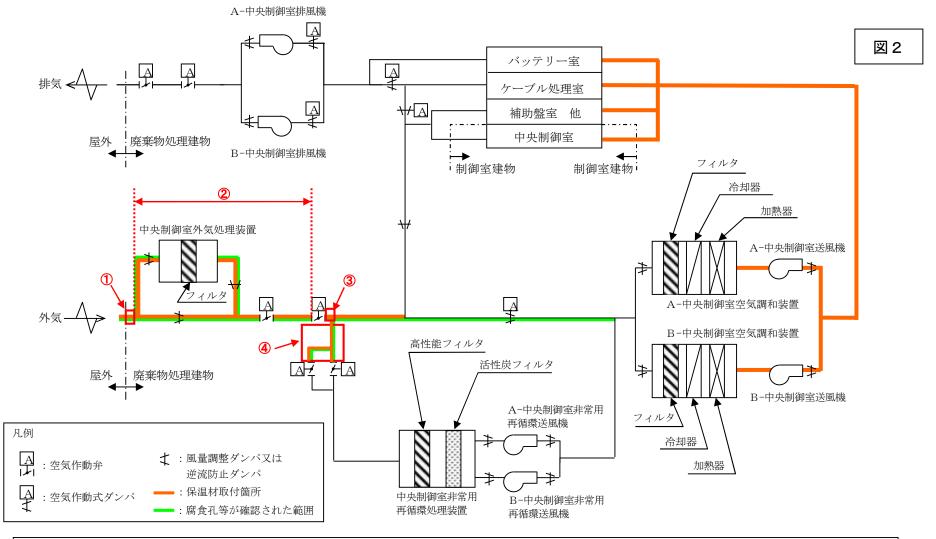
中央制御室空調換気系ダクトの配置図、および立入調査での現場確認範囲(中国電力提供資料に基づき作成)

【①:外気取入れ口】亜鉛めっき鋼から炭素鋼(溶接構造)へ仕様見直し

【②: 外気取入れ口ダクト~給気隔離弁】ステンレス鋼から炭素鋼(溶接構造)へ仕様見直し

【③:給気隔離弁下流~再循環処理装置入口分岐部】ステンレス鋼から亜鉛めっき鋼へ仕様見直し

【④:再循環処理装置入口分岐部~装置入口隔離弁】平成30年5月の内面点検時に結露を発見(保温材の追設、ダンパ開度調整等により現在は結露解消済)
