島根原子力発電所構内で発生した火災に関する立入調査結果（第2回）

令和4年6月13日

島根県防災部原子力安全対策課

島根原子力発電所構内で発生した火災に関する立入調査結果（詳細）

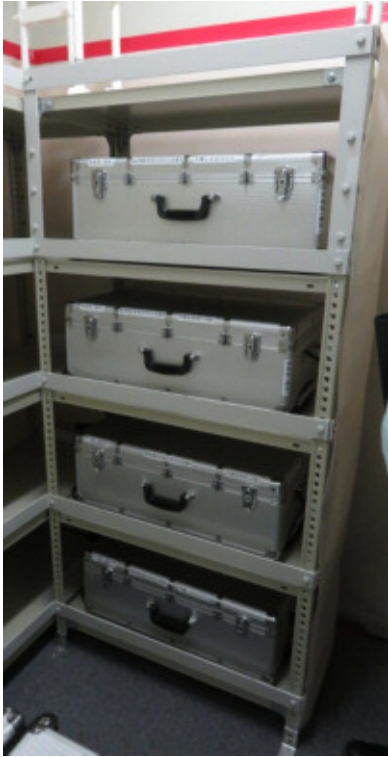
- ・新たに調達した投光器一体型バッテリーは、火災発生時の早期検知の観点から、平日昼間や夜間・休日も一定の間隔で人の通行があり、火災感知器が近傍に設置されている管理事務所1号館2階執務室横に集中保管していることを確認した。
- ・バッテリーの運用や、資機材としての数え方について質問したところ、投光器一体型バッテリー2台を1つの三脚に取り付け、これを1セットとして運用する旨回答があった。また、2台1セットでの運用を前提としているため、新規制基準の要求（照明の光量）を満たすことは、2台分の光量をもとに確認しているとの説明があった。

投光器一体型バッテリーの保管状況①

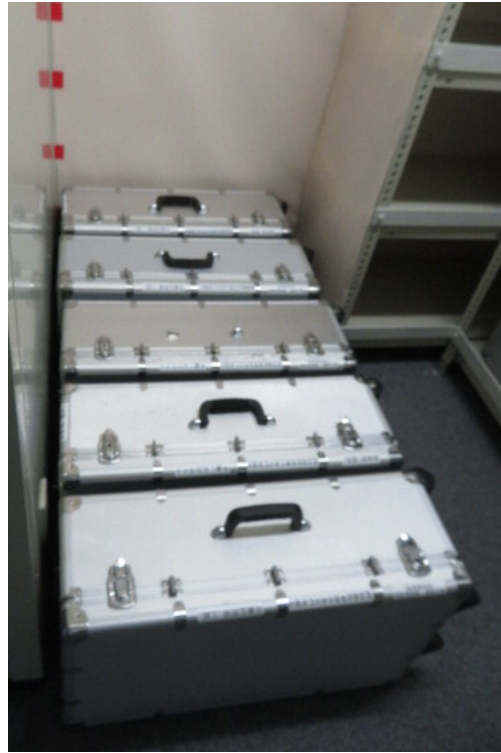
投光器一体型バッテリーの保管状況②

(※) 全10セットのうち1セットは、点検デモのため持出し中

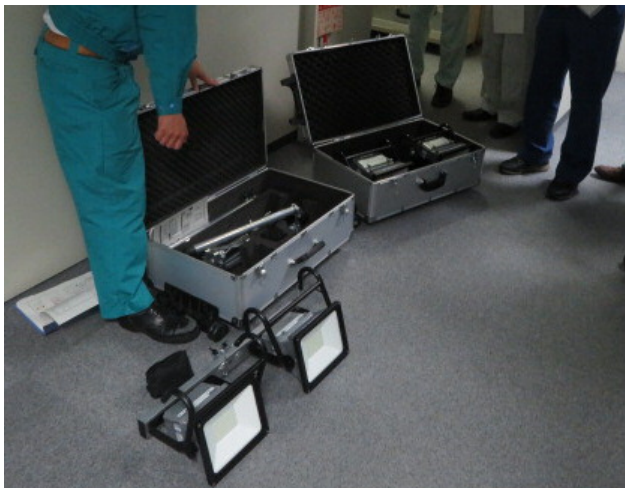
- ・バッテリーは専用の金属製のケースに格納した状態で保管され、外部損傷防止対策及び延焼防止対策が実施されていることを確認した。また、保管場所に隣接して給湯室があり、給湯室からの水、湿気等の影響はないのか質問したところ、給湯室の利用は停止していると回答があった。
- ・保管中のバッテリーは、中央制御室及び中央制御室チェンジングエリアの照明に用いる計画としているため、今後、新規制基準対応工事の進捗状況を踏まえ、中央制御室近傍（2号機制御室建物4階）に配備予定であるとの説明があった。

投光器一体型バッテリーの収納状況

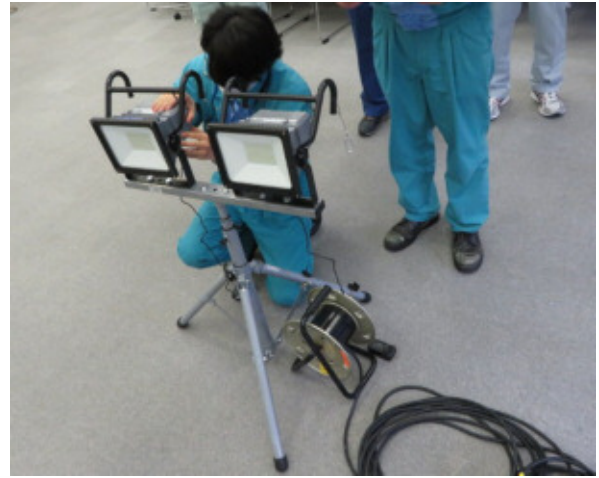
バッテリーの外観点検
