島根原子力発電所におけるポンプ及び弁の溶接箇所の確認に関する立入調査について

立入調査日時	平成22年10月13日(水)13:30~17:00
立入調査者	島根県総務部消防防災課長ほか2名 松江市総務部原子力専門監ほか5名
立入調査対応者	中国電力株式会社島根原子力発電所 所長ほか
根拠規定	島根原子力発電所周辺地域住民の安全確保等に関する協定第11条
調査概要	平成22年10月1日に中国電力(株)から提出があった「島根原子力発電所における供用期間中検査の管理状況に関する調査結果」に関して、現場における機器確認、書類確認を行い、中国電力(株)から説明を受けた。
事象の概要	平成22年7月21日、日本原子力発電(株)敦賀発電所1号機において、供用期間中検査の管理対象とすべき溶接継手(原子炉再循環ポンプ及び弁本体の溶接継手)で対象となっていない箇所が確認された事案を受け、中国電力(株)が島根原子力発電所で同様な事案がないか調査を行った結果、同じく供用期間中検査の管理対象とすべき溶接継手で対象としていなかった箇所が合計16箇所(原子炉再循環ポンプで4箇所、主蒸気隔離弁で12箇所。いずれも1号機。)確認された。
確認事項	<p><現場確認> ~ 1号機13台、2号機13台のポンプ・弁を現場で確認。</p> <p>○<u>供用期間中検査の管理対象としていなかった溶接継手が確認された機器(別添1参照)</u></p> <ul style="list-style-type: none"> ・1号機原子炉再循環ポンプ(2台)を確認したが、供用期間中検査の管理対象とされていなかったケーシング部分のコアクロージャ溶接箇所は、現場で目視しても溶接線の位置の見分けがつかない状態であった。(調査結果シート1) ・1号機の内側主蒸気隔離弁(4台)、外側主蒸気隔離弁(4台)の弁箱と弁短管の溶接線(供用期間中検査の管理対象とされていなかったもの)、短管と配管との溶接線を確認した。(調査結果シート2, 3) <p>○<u>供用期間中検査対象の溶接継手が適切に管理されていた機器等(別添2参照)</u></p> <ul style="list-style-type: none"> ・主蒸気隔離弁については2号機についても溶接箇所と図面とを照合し、適切に供用期間中検査の管理がされていることを確認した。(調査結果シートNo. 5) ・2号機原子炉再循環ポンプにもコアクロージャ溶接箇所があり適切に管理がされているが、高線量区域のため現場確認できなかった。 ・1号機高圧注水ポンプのケーシング部分を確認し、1号機原子炉再循環ポンプと同様なコアクロージャ溶接部分は無いことを確認した。(調査結果シートNo. 4) ・その他、1号機の残留熱除去ポンプ、2号機の残留熱除去ポンプ、高圧炉心スプレイポンプ、低圧炉心

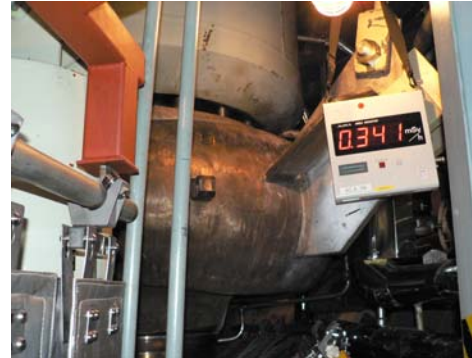
(写真①)

調査結果シートNo.	号機	機器名称(系統名)	クラス区分	機器数	調査結果
1	1号機	原子炉再循環ポンプ(※1)A及びB (原子炉再循環系)	クラス1	2台	1号機原子炉再循環ポンプのケーシング(※2)部分を確認したが、溶接検査の管理対象としていなかったコアクロージャ(※3)溶接線は視認できなかった。視認できない理由としては、ポンプの製造時、コアクロージャ溶接部分を含めてケーシング部分の表面仕上げが実施されているため確認できないと推定している旨、現場にて聴取した。
2	1号機	内側主蒸気隔離弁(※4)A～D (主蒸気系)	クラス1	4台	原子炉格納容器の内側にある主蒸気隔離弁4台の溶接線を確認し、弁箱と配管とのつなぎ部分の溶接箇所(弁1台あたり4本の溶接線)について確認した。なお、当日、当該溶接継手についての非破壊検査(超音波探傷検査※5)を実施しており、検査の状況について確認した。
3	1号機	外側主蒸気隔離弁(※4)A～D (主蒸気系)	クラス1	4台	原子炉格納容器の外側にある主蒸気隔離弁4台の溶接線を確認し、弁箱と配管とのつなぎ部分の溶接箇所(弁1台あたり2本の溶接線)について確認した。なお溶接線は内側主蒸気隔離弁と同じく弁1台に4カ所あるが、弁箱よりタービン側の溶接線2本は、供用期間中検査を行わなくてもよい溶接箇所であるため確認を行わなかった。(保温材が巻いてあり確認できなかった)

写真①・・・原子炉再循環ポンプBの確認写真。溶接線があると推定される箇所について、目視確認を行ったが、確認できなかった理由として、ポンプ製造時、コアクロージャ溶接箇所を含めて表面仕上げが実施されているのではないかと説明を受けた。

4. 今後の対応について	<p>○未管理であった溶接継手全数に対して当面実施する非破壊検査、及び供用期間中検査計画（10年計画）への反映について説明を受けた。</p> <ul style="list-style-type: none"> ・実施予定の非破壊検査のうち、主蒸気隔離弁分については現在（10月13日立入調査実施日）実施中である。 ・原子炉再循環ポンプの非破壊検査については、現場が高線量区域のため、第29回定期検査期間中に現場の線量を低減する措置（除染作業）を行ったのちに実施する。 ・供用期間中検査の管理対象となっていなかった溶接継手（16箇所）については、供用期間中検査の計画表（10年計画）に反映済である。 <ul style="list-style-type: none"> ◇再循環ポンプについては、計画表に新たに記載され、検査程度（代表機器1台にある溶接箇所のうち25%以上）に従い、検査箇所に再循環ポンプB号機の1箇所が追加されている。 ◇主蒸気隔離弁については、未管理であった溶接継手の追加により、供用期間中検査の対象となる主蒸気系の溶接継手数が80箇所から92箇所になり、検査程度（全数の25%以上）に従い、検査箇所が3箇所追加されている（いずれも未管理箇所から選定）。 ・主蒸気隔離弁については、溶接箇所を管理するアイソメ図に反映済み。（弁短管と配管の溶接継手を新規箇所として記載） ・再循環ポンプについては、溶接継手の詳細位置確認を上記の除染作業実施後に行うことにしており、アイソメ図への反映はその後になる。 ・10/1の報告書は調査結果がまとまった段階のもので、本格的な原因究明及び再発防止対策の策定結果は、今後取りまとめる。 <p>【説明資料】</p> <ul style="list-style-type: none"> ◆ 島根原子力発電所1号機供用期間中検査10年計画 Rev.11 ◆ アイソメ図（未管理だった溶接継手を追加したもの）

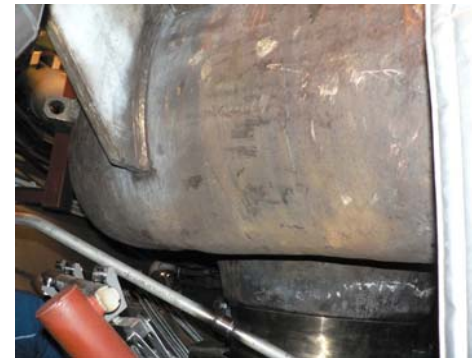
(写真②)

写真②・・・原子炉再循環ポンプAの確認写真。(上の写真①ポンプBとは別方向から撮影) 溶接線と推定される箇所について、目視確認を行ったが、溶接線を確認できなかった。

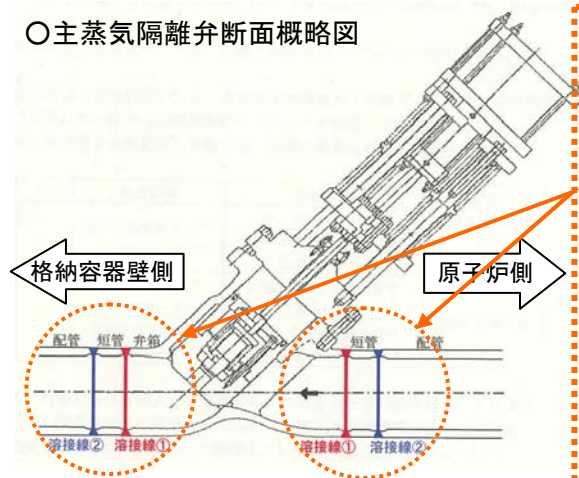
○主蒸気隔離弁断面概略図

- ① 1号機内側主蒸気隔離弁は格納容器の内側に設置されている。
- ② 弁の両側に2本ずつの溶接線（左図赤線、青線部分）があり、本来なら4本とも供用期間中検査の管理対象とすべきもの。
- ③ 4本の溶接線に関しては、構造図から確認が出来る。
- ④ 左図赤線の溶接線①は工場で溶接されたもので、供用期間中検査の管理対象に含まれていなかった。（現場での溶接箇所である溶接線②のみ管理対象としていた）

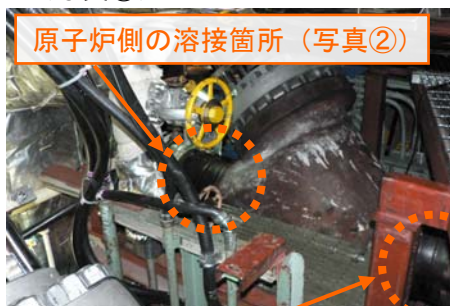
(写真①)

写真①・・・内側主蒸気隔離弁と溶接箇所。

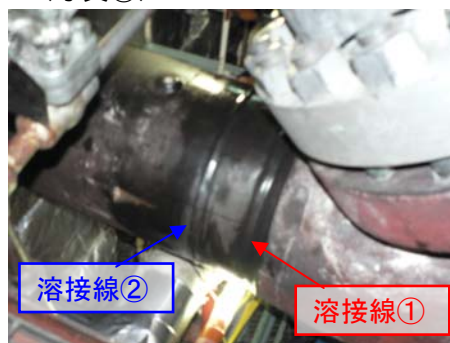
(写真②)

写真②・・・内側主蒸気隔離弁の原子炉側。2本の溶接線があることを確認した。

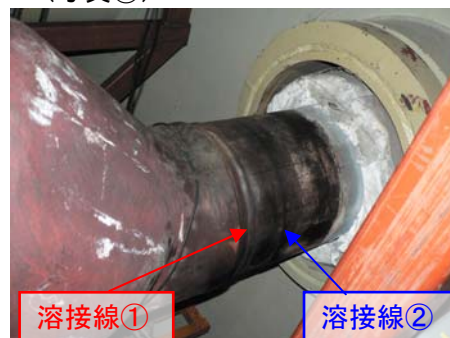
(写真③)

写真③・・・内側主蒸気隔離弁の格納容器壁側。2本の溶接線があることを確認した。

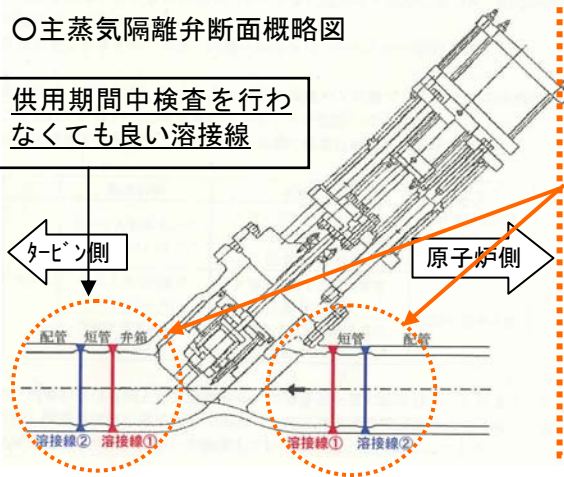
○主蒸気隔離弁断面概略図

- ① 1号機外側主蒸気隔離弁は格納容器の外側に設置されている。
- ② 弁の両側に2本ずつ（左図赤線、青線部分）の溶接線があるが、タービン側については、供用期間中検査を行わなくても良い溶接箇所である。

参考：供用期間中検査の対象とする主蒸気隔離弁の溶接箇所は、格納容器の外側にある最初の弁（ここでいうと外側主蒸気隔離弁）まで。

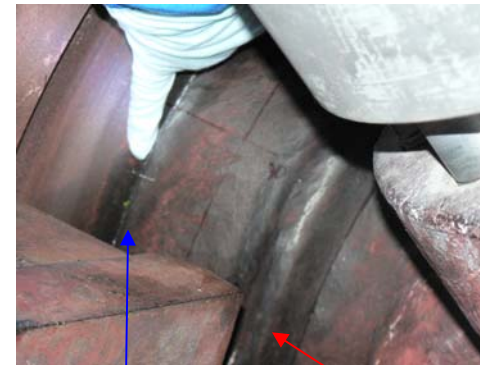
(写真①)

写真①・・・外側主蒸気隔離弁の原子炉側。2本の溶接線があることを確認した。

※供用期間中検査を行わなくても良い溶接箇所については、保温材が巻かれており、確認していない。

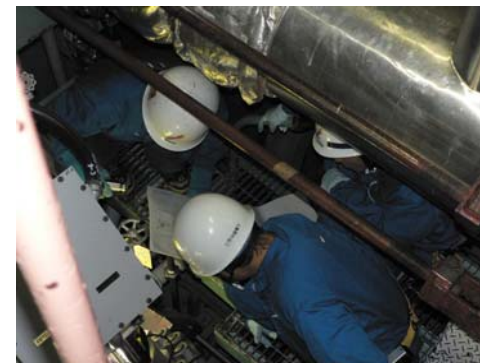
(写真②)

写真②・・・外側主蒸気隔離弁の現場確認状況。

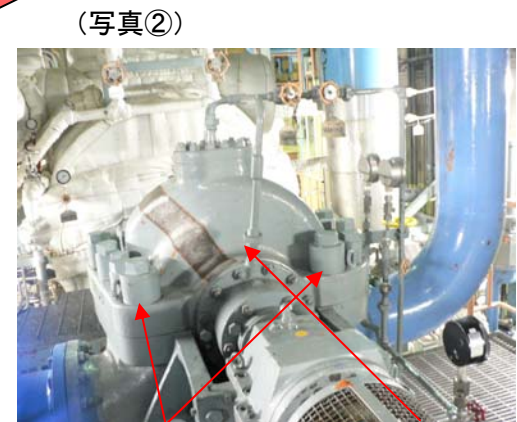
写真②・・・高圧注水ポンプの外観。ポンプケーシング部分はボルトにより組み立てる構造になっており、製造時にコアクロージャ（鋳込み湯投入口）を作る必要がない構造となっている。

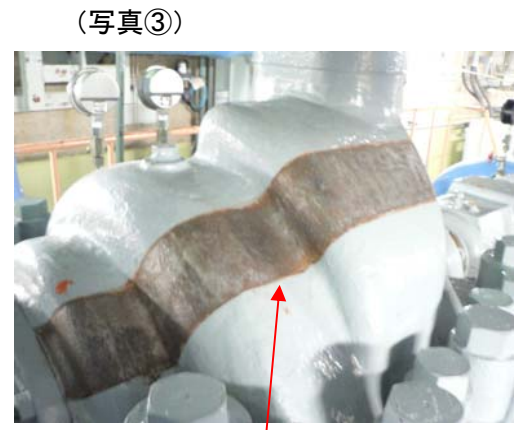
写真③・・・溶接線が無いことを確認するため、念のため塗装部を一部剥がしており、この部分に溶接箇所が無いことを確認した。

※原子力安全・保安院の立入検査時に、本塗装部分を剥がして確認を受けていると説明を受けた。

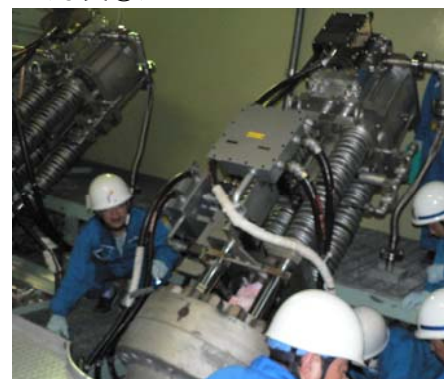
(写真①)

写真①・・・外側主蒸気隔離弁の駆動部。

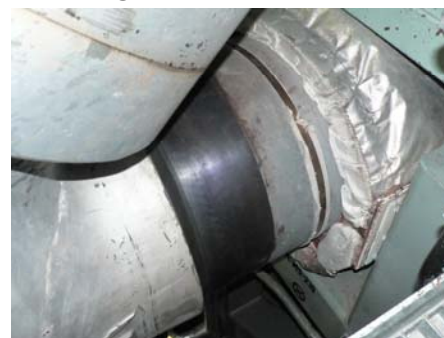
(写真②)

写真②・・・外側主蒸気隔離弁の溶接箇所。2号機主蒸気隔離弁は1号機と異なり、溶接線が平滑に仕上げてある。

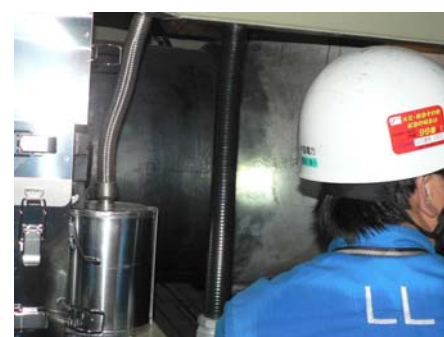
(写真③)

写真③・・・内側主蒸気隔離弁の溶接箇所。2号機主蒸気隔離弁は1号機と異なり、溶接線が平滑に仕上げてある。

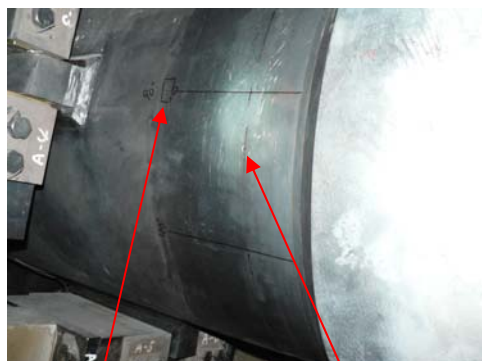
(写真④)

写真④・・・内側主蒸気隔離弁の溶接箇所。2号機主蒸気隔離弁の溶接線は、供用期間中検査で実施する非破壊検査（超音波探傷検査）のため平滑に仕上げてあり、目視確認が困難であるため、溶接線の中心付近から10cmの所に目印※を付けて管理を行っている。

※配管そのものに、小さい丸い窪みを3つ刻印し、目印としている。非破壊検査の際には、目印から10cmを計り、実施すること。

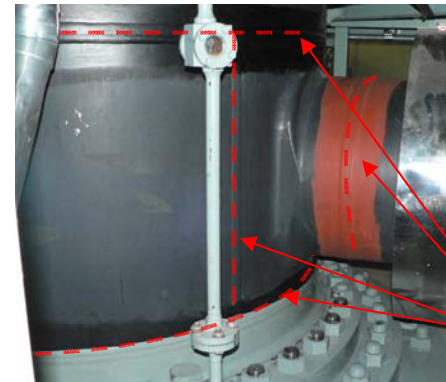
(写真①)

写真①・・・残留熱除去ポンプ (A) の溶接箇所。撮影部分はポンプケーシングとポンプ吸込口。ポンプA~Cについて、適切に供用期間中検査の管理対象となっていることを確認。

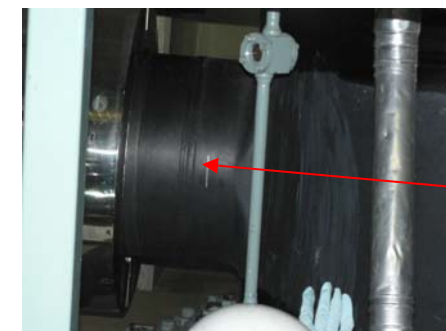
(写真②)

写真②・・・残留熱除去ポンプ (B) のポンプ吐出部溶接箇所。

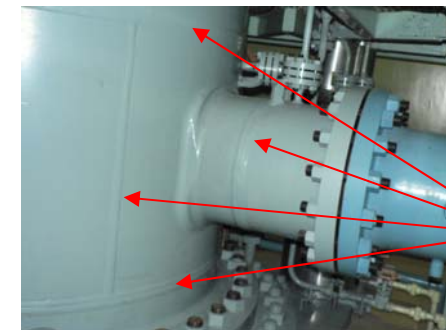
(写真③)

写真③・・・残留熱除去ポンプ (C) のポンプ吐出部溶接箇所。

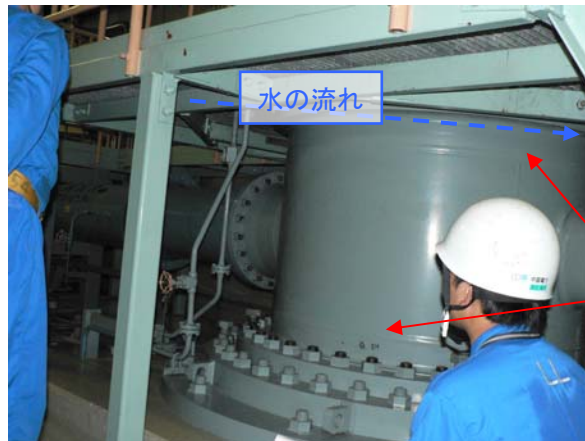
(写真④)

写真④・・・残留熱除去ポンプ(C) のポンプケーシング部分。水の流れは左図青線方向となる。ポンプケーシングの塗装の上から、溶接線を視認できる。
