島根県シェッド・シェルター修繕計画

令和4年9月

島根県 土木部 道路維持課

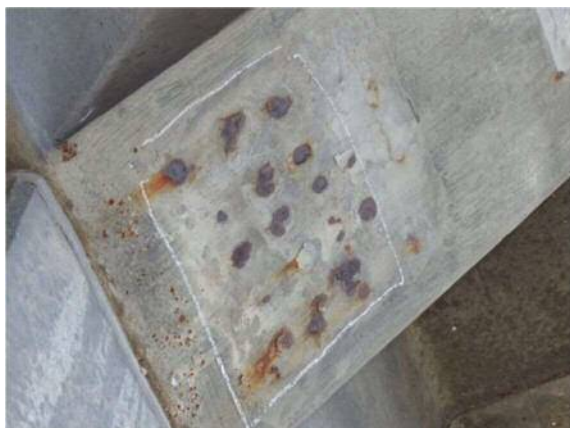
PC 鋼材からの錆汁（主梁）

写真 2-1 PC ロックシェッドの変状事例

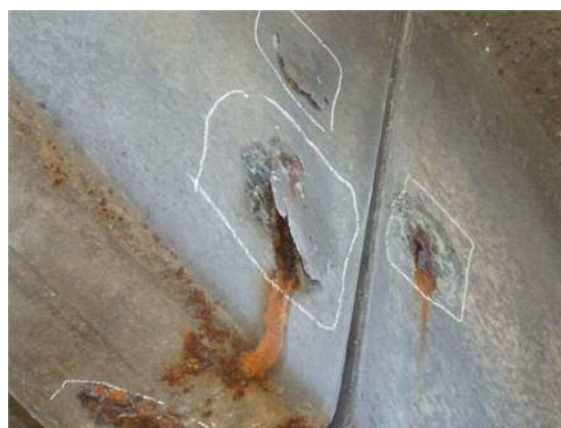
コンクリート剥離、錆汁、鉄筋露出（横梁）

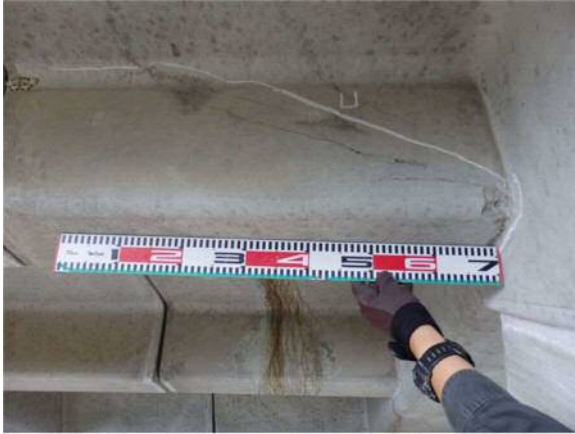
ひび割れ、はく離・はく落（横梁）

写真 2-2 PC スノーシェッドの変状事例

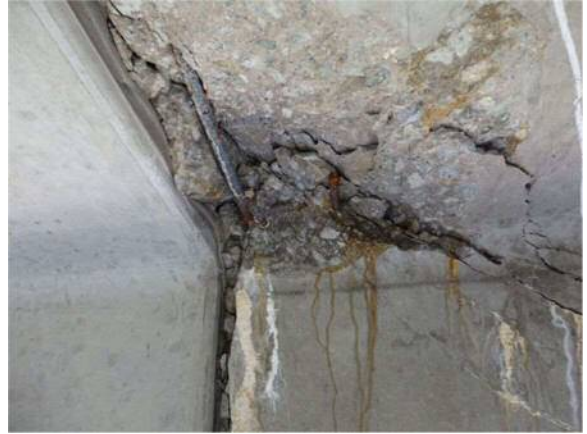
はく落を伴う鉄筋露出（頂版）

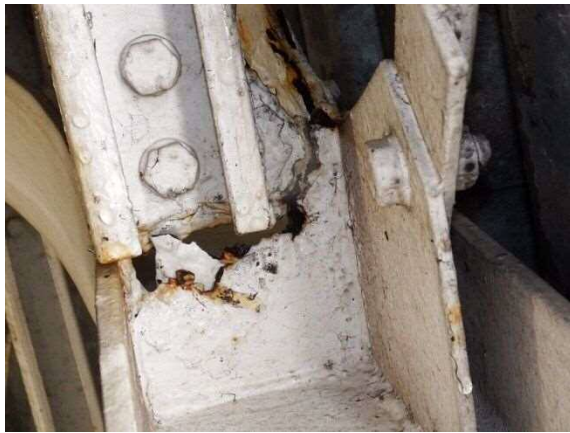
横梁の破断

写真 2-3 鋼製スノーシェルターの変状事例

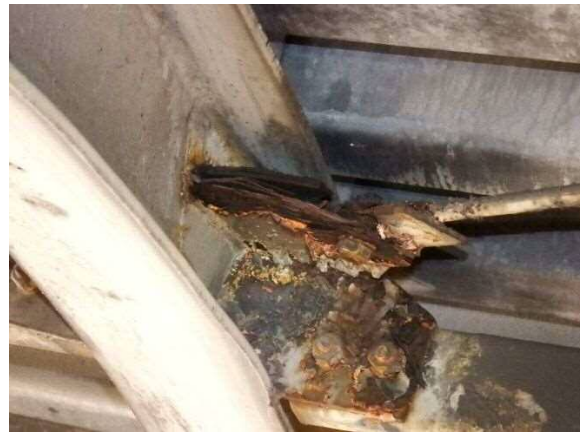
ガセットプレート部分の腐食

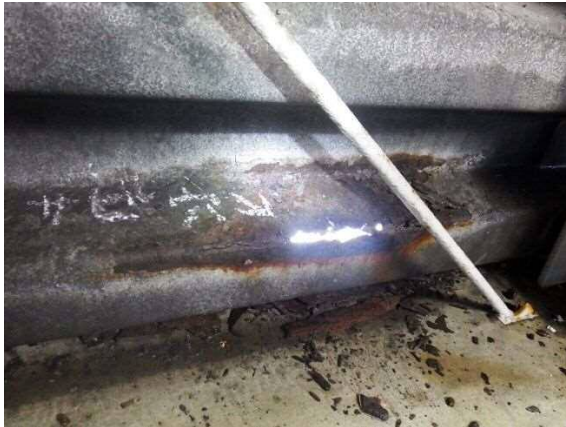
頂版の断面欠損

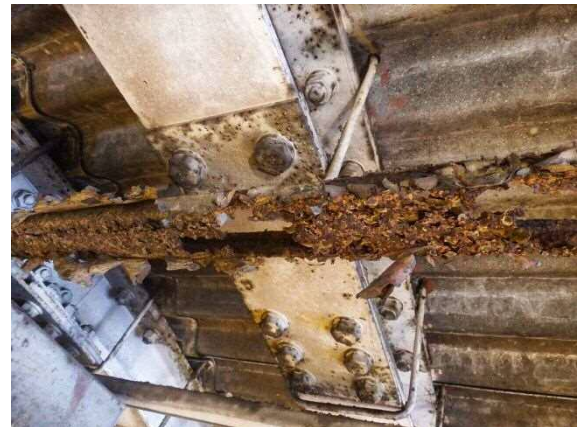
照明取付レールの断面欠損、破断

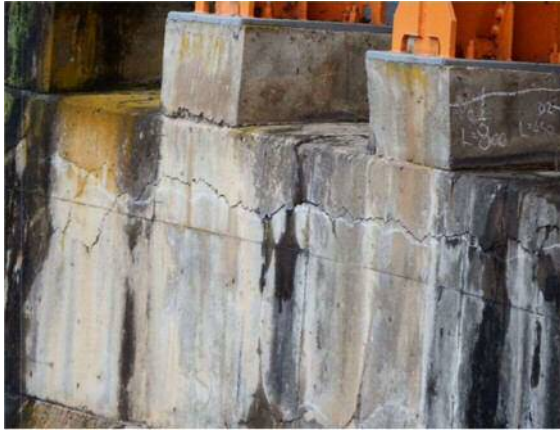
受台のひび割れ

写真 2-4 鋼製ロックシェッドの変状事例

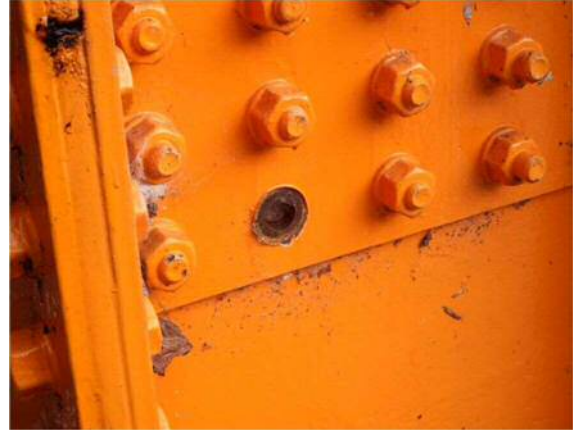
取付ボルト (F11T) の破断
