# 浮魚礁漁場開発システム検討調査

田中伸和

今年度は、平成5年度に江津沖の浮魚礁へ設置した補完礁の蛸集効果を調査するとともに、施設の設置状況、耐久性および蛸集魚について継続して観察した。

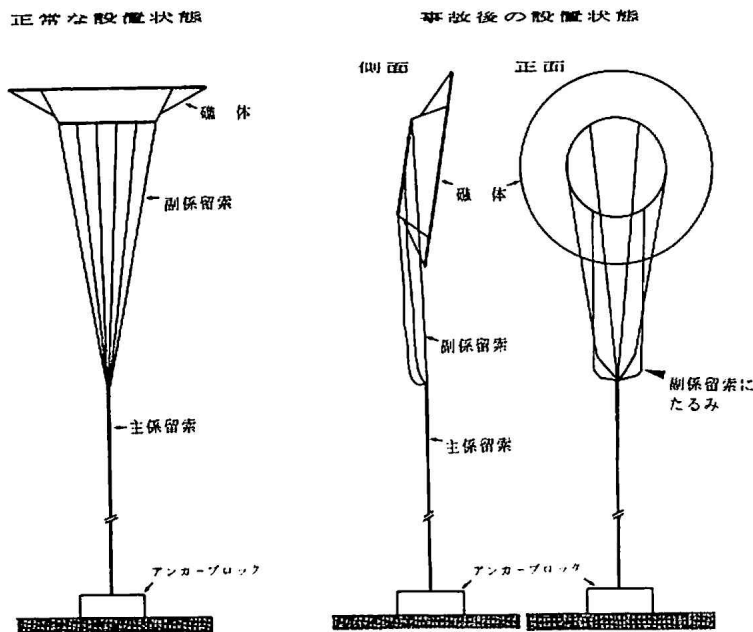
図3 S礁の状態の模式図

図3の模式図のようにS礁の礁体は、正常では高さ1m、上底5m、下底2mの円錐台形様の浮体を6本の副係留索で繋ぎ、主係留索にまとめ水平な状態で中層に浮かせている。しかし観察された状態では天地が逆転しており、側面からみれば片側半分が副係留索に引っ張られ、正面からみれば水平にあるべき円盤が垂直になっている。当初、副係留索の何本かが切断してこのような状態になったと思われたが、切れ端がみられないことから切断事故ではなく、何らかの原因で逆転したものと思われる。このことについてはこの礁体その後沈下、浮上を繰り返していることと関係していると推察される。

S礁：水中TVにより図4の状態になった礁体を確認。礁体天井部は設置当初の水深26mにみられ変化はない（図4）。

S礁:礁体水深は約25mでほぼ正常な位置に復帰しているが、形状は図3のとおりであった。

付着物量を見込んで浮魚礁が設計されている。今後各礁の沈下、浮上の推移を継続して観察し、それらの傾向に季節などによって規則性が有るか無いかをみていくとともに、付着生物量について浮魚礁の構造上の問題か、その設置海域あるいは設置水深の問題かなどについて検討されなければならない。このためには、礁体が沈下している時期に礁体を回収し、礁体の損傷の程度や付着生物の種類とその量について詳しく調査する必要がある。いずれにしてもマリノフォーラム21の浮魚礁設計・施工技術基準の付着物量については再検討が必要と考えられる。S礁の天地逆転については、その一つの要因として、水平な礁体への生物の不均一な（片寄った）付着によりアンバランスが生じた結果による可能性が考えられる。

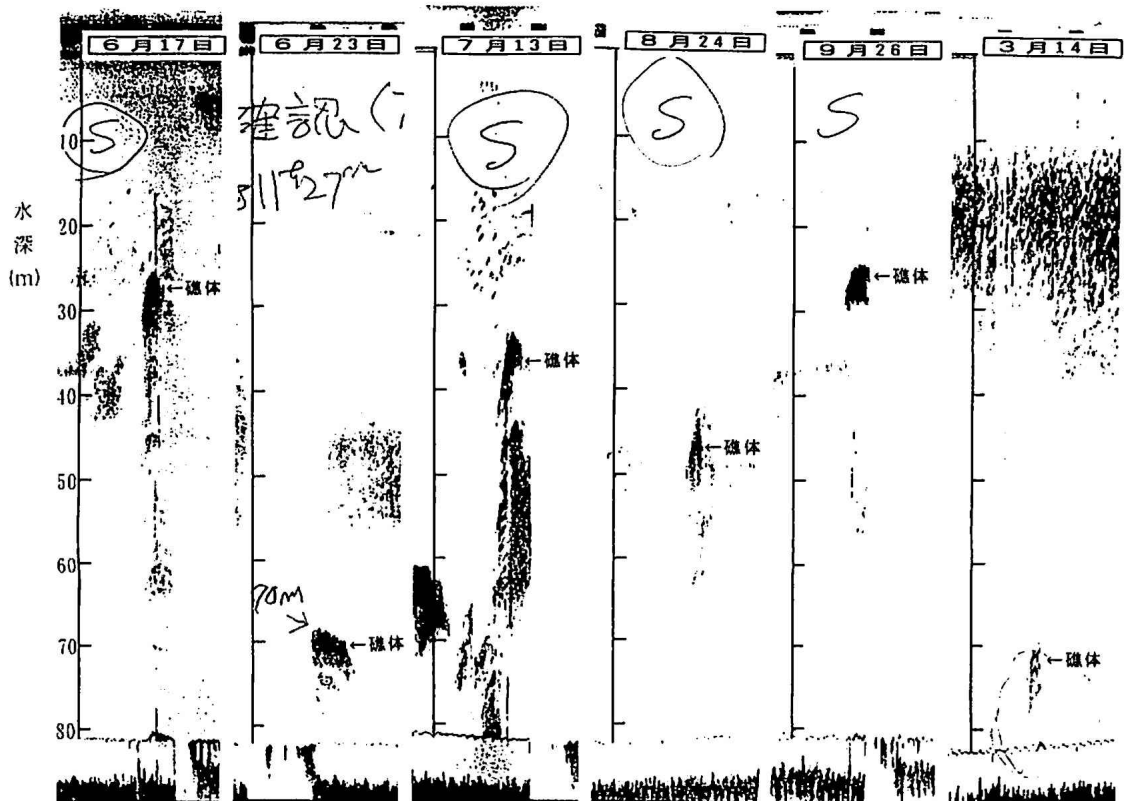
図4 浜田沖S礁の礁体水深の変化

浜田沖の施設については魚探及び水中TVによって延べ11回の調査を実施した。6月17日に今年度は初めての調査を実施したところ、S礁に礁体の天地が逆転しているような異常が認められた。また、W礁については本来の設置水深に礁体を確認できず、より深いところに礁体らしきものの魚探反応がみられ、設置水深が変化するような事故発生の可能性がうかがえた。その後の調査で、両礁とも礁体の沈下、浮上が観察された。両礁の設置水深はそれらの天井面がS礁では水深26m、W礁では水深25mであった。

S礁:水深70m付近に礁体の魚探反応がみられ(図4)、水中TVにより沈下しているのを確認した。

S礁:礁体は前回調査時に比べ浮上し、水深33-35mにみられた(図4)。

S礁:礁体は水深約45mにみられ、再び沈下していた(図4)。

S礁：正常な設置水深に礁体の魚探反応はみられず、海底付近に反応がみられることから再び沈下していることがうかがえたが、水中TVによる探索では礁体を捕捉できなかった（図4）。

以上のように、S礁、W礁ともその設置水深が変化している。この原因として可能性があるのは、1) 生物付着が予想以上に多い、2) 浮力体の損傷による浮力の低減、3) 係留索がからみ、アンカーなどへの巻き付きあるいは重りが載るなどによって短縮したことなどが考えられた。2)、3)については礁体が沈下、浮上していることから原因として考えにくく、生物の付着量の過大の可能性が大きいと考えられる。付着生物量についてはマリノフォーラム21の浮魚礁設計・施工技術基準に基づいて算定されており、設計以上の

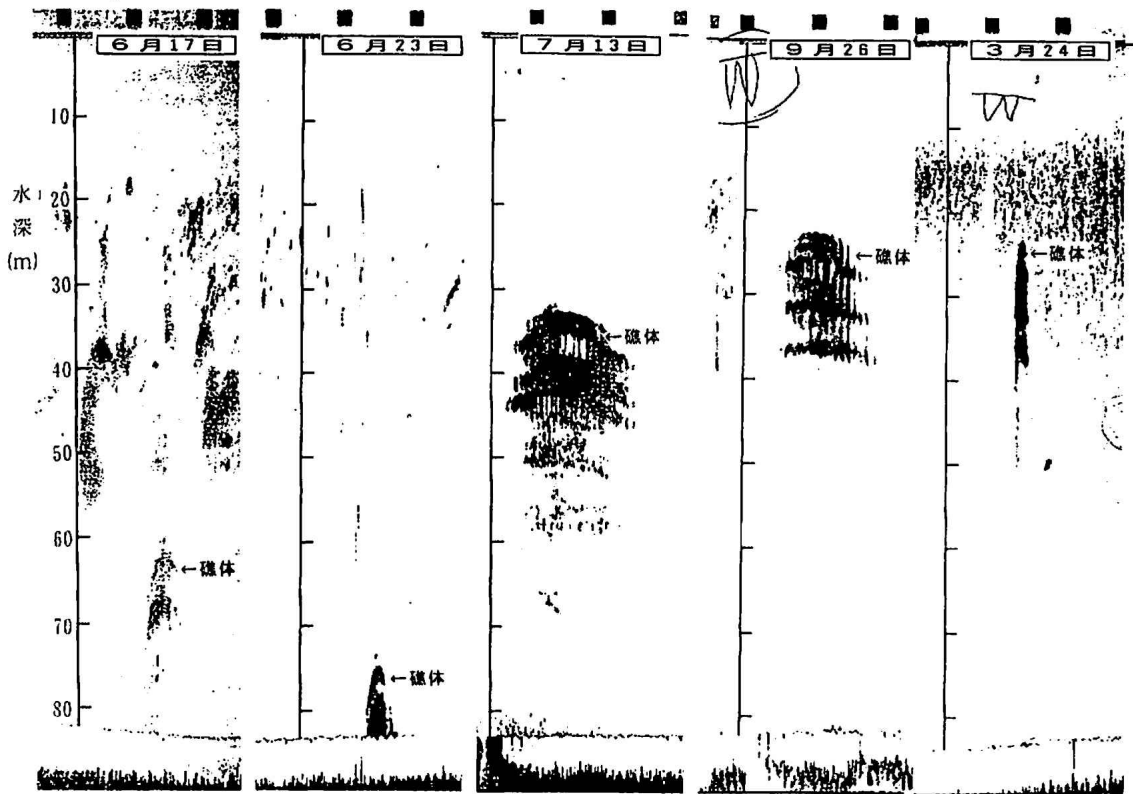
図5 浜田沖W礁の礁体水深の変化

W礁：礁体天井部の水深が25mにあるべきところ、水深約60mに礁らしい反応がみられ、設置水深の変化

がうかがえた(図5)。しかし、水中TVでは礁体の確認はできなかった。

W礁:礁体は前回調査時に比べ浮上したが、正常な設置水深より約10m深い約35mにみられた(図5)。

W礁:S礁と同様、礁体水深は約25mでほぼ正常な位置に復帰しており、また礁体には損傷などの異常は観察されなかった(図5)。

W礁：設置状況は第7回調査時と同じ（図5）。
