平成21年度～22年度

島根県 堰堤・魚道現況調査報告書

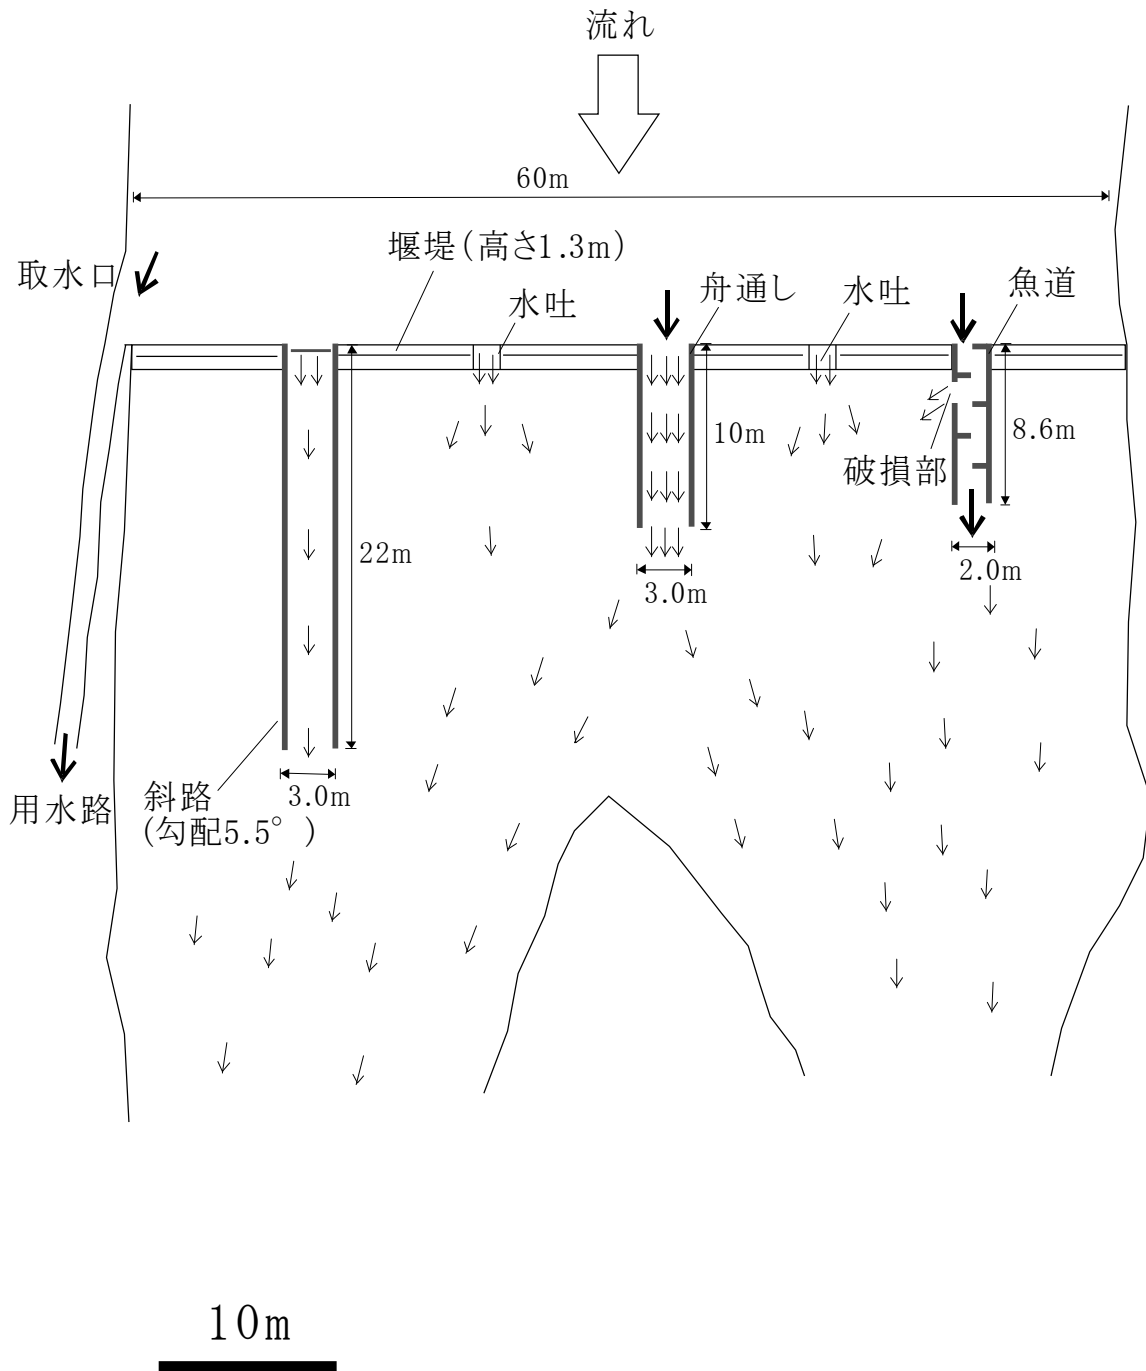
・左岸側の魚道は破損部の補修のみならず、より緩勾配のものに改修することが望ましい。右岸側の魚道についてもほぼ完全に破損しているため、全面的な改修が必要である。また、どちらも呼び水水路の設置など魚を魚道入り口に誘導する仕組みが必要である。
--
