三隅川発電所廃変圧器からの低濃度 PCB を含む油漏れ事故について

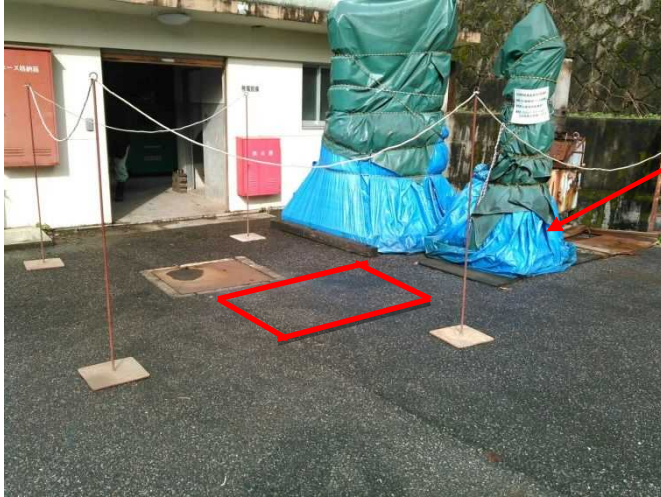
1. 発見時の状況（写真1）

- ・12月17日（木）10:40頃 職員が構内に保管していた廃変圧器前（右側機器）の路面に油膜があることを発見しました。（写真1）
- ・油膜を確認した箇所及び機器は吸着マットにより油を除去しました。
- ・廃変圧器の流出防止用トレイに貯まった水は収集し保管しました。
- ・廃変圧器も降雨がかからないよう発電機室屋内に移設保管しました。

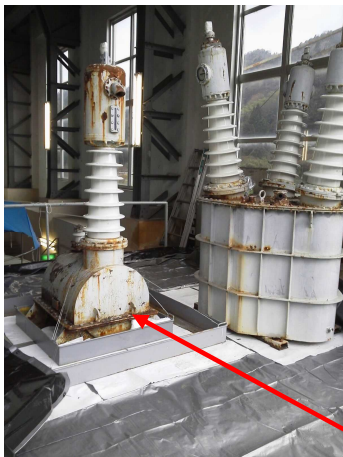
（写真2）廃変圧器
