島根県水道用水供給事業（飯梨川水道） 施設管理基本計画の策定

施設の状況写真

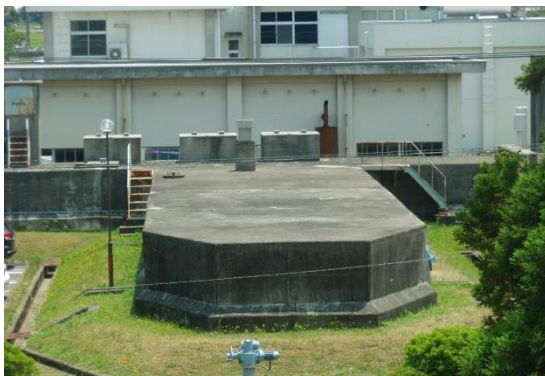
[全景]

- ・沈砂池（健全度Ⅲ）

- ・沈砂池、浄水池は、健全度が低下していることから早期に実施
- ・その他の施設は、健全度の低下による更新にあわせ実施

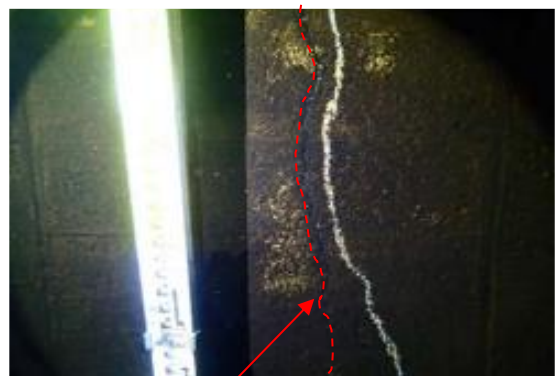
[内部壁のひび割れ 1～3mm]

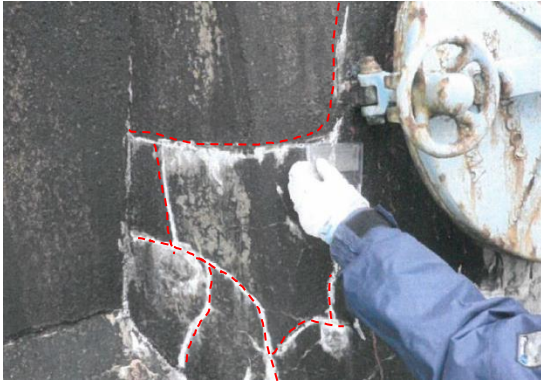
[外部壁：ひび割れ]

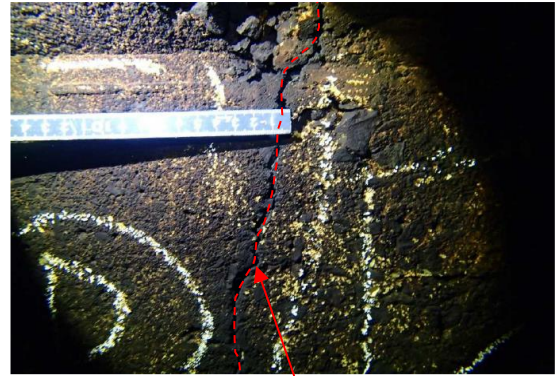
[内部壁のひび割れ 1~3mm]

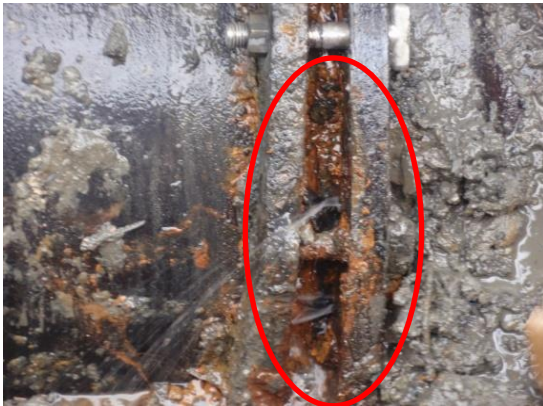
- ・埋設管路は、試掘調査の結果、地質の影響が大きく箇所により腐食の度合いに顕著な差が見られる。また、一部を除き耐震性能が不足

- ・送水管 [腐食性土壌] (健全度Ⅱ~Ⅲ)

[漏水状況]

- ・地震時に揺れやすく液状化の危険度が高く、腐食性土壌に埋設され健全度も低下している埋設管路は、早期に実施

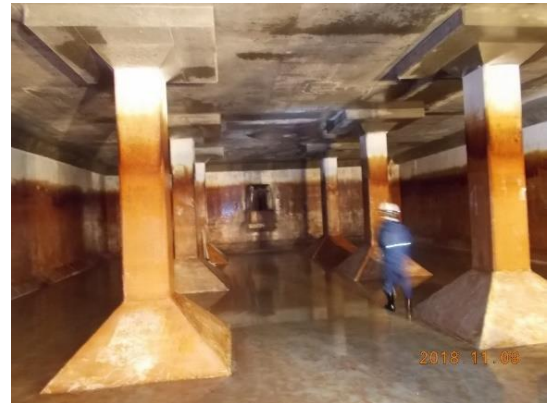
[浄水池内部]

- ・浄水池 (健全度Ⅲ)

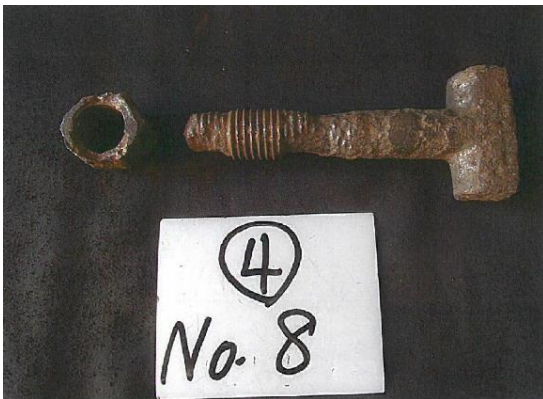
[ボルト・ナットの腐食状況]

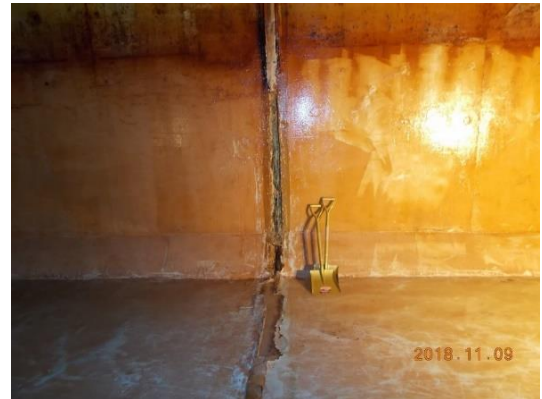
[伸縮継目部の老朽化]

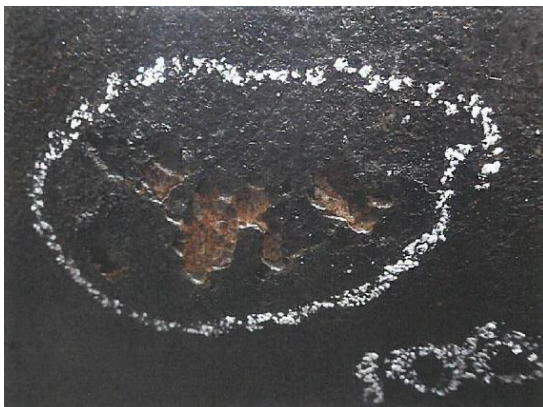
[管体の腐食状況]

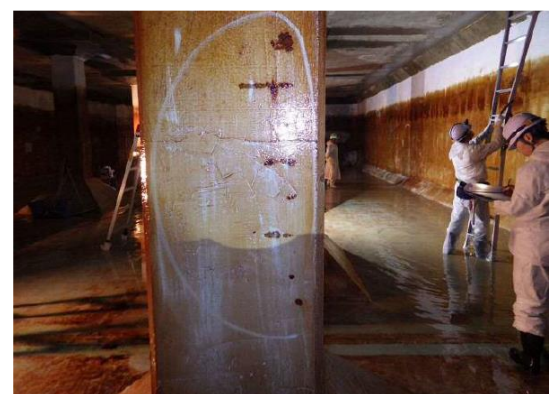
[柱部の鉄筋露出状況]
