平成18年7月豪雨災害

何川災害関連事業

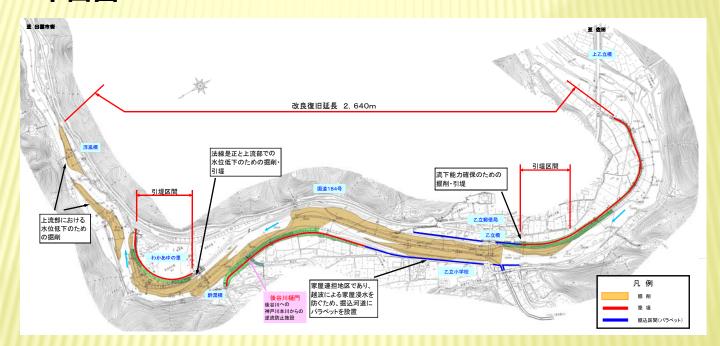
平面図

乙立地区

一定計画による災害関連事業による、河道掘削や拡幅の実施 により、適切な河川水位を保持し、再度災害を防止することで、 民政の安定を図るものである。

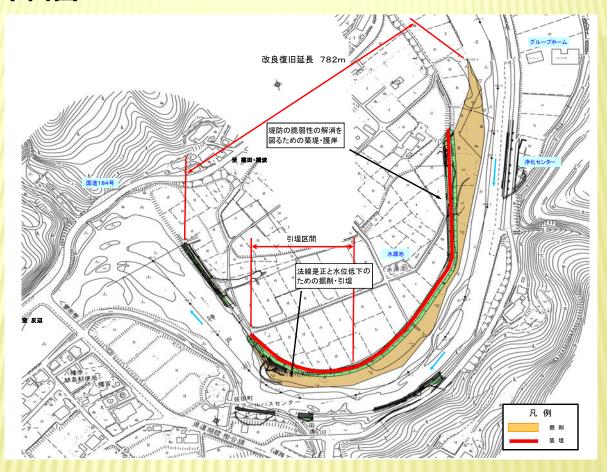
平面図

八幡原地区

災害関連事業により、流路の是正による河状不良の解消と洪水 の疎通を図るための掘削や破堤原因となった堤防の脆弱性を解 消し、民政の安定を図るものである。
