## 不良・不具合箇所報告及び今後の対策

資料 No.1	設備名	取水設備	事業所名	佐藤鉄工株式会社	作成日	令和7年12月	第1回報告	
			作成者	小檜山 祐紀	第1回作成日	令和7年12月		
不良個所	取水ゲート（扉体）				現在までの経過及び処理			
不良状況及び故障時の想定	主ローラの全般に発錆が認められます。 腐食に至ると主ローラにがたつきが生じ、ゲートの運用に支障をきたします。				平成21年度に塗替塗装実施（約16年経過）。			
写真	左上：3段目（右）右上：4段目（左） 左下：4段目（右）右下：5段目（右） ※発錆の著しい箇所を抜粋				処理・対策内容

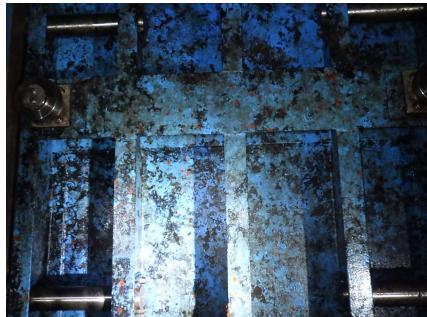
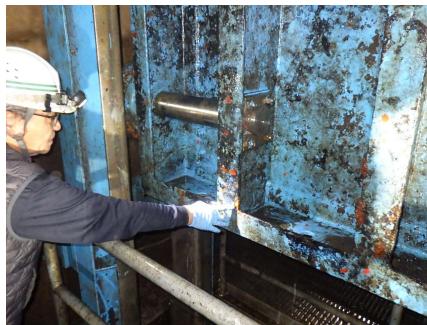
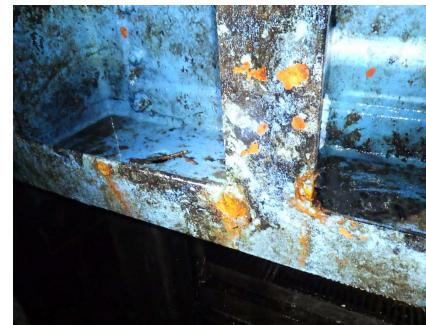
資料 No. 2	設備名	取水設備	事業所名	佐藤鉄工株式会社	作成日	令和 7 年 1 2 月	第 1 回報告	
作成者	小檜山 祐紀	第1回作成日	令和 7 年 1 2 月					
不良個所	取水ゲート（扉体）		現 在 ま で の 経 過 及 び 処 理					
不 良 状 況 及 び 故 障 時 の 想 定	<p>扉体全体に腐食・発錆が認められます。 発錆が進行すると扉体において腐食部の開口や漏水に至り、ゲート機能を損なうおそれがあります。</p>

<p>処 理 ・ 対 策 内 容</p> <p>経過観察を行い、修繕及び塗替塗装を行うことを推奨します。</p>

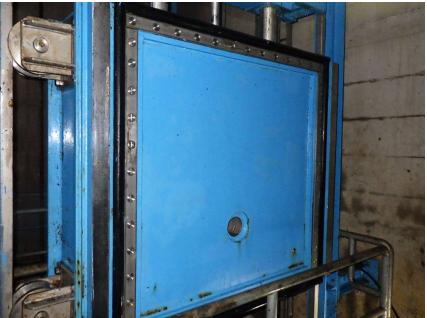
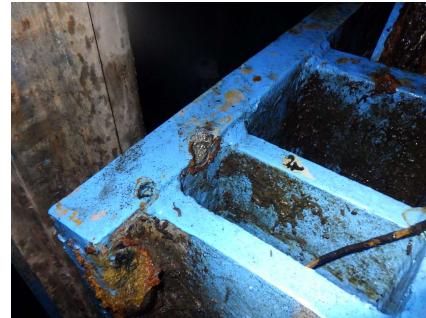
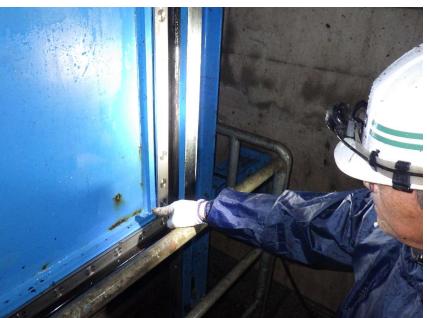
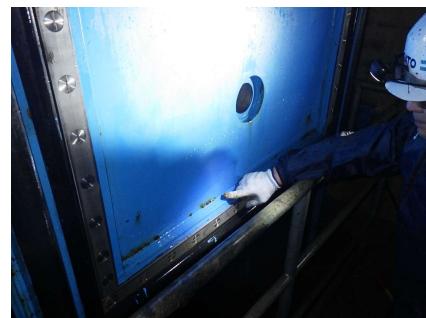
資料 No. 3	設備名	取水設備	事業所名	佐藤鉄工株式会社	作成日	令和 7 年 1 2 月	第 1 回報告
不良個所	作成者	小檜山 祐紀	第1回作成日	令和 7 年 1 2 月			
不良個所 制水ゲート (扉体)	現在までの経過及び処理						
不良状況及び故障時の想定  扉体およびリフティングビームの一部に発錆が認められます。 発錆が進行すると扉体において腐食部の開口や漏水に至り、ゲート機能を損なうおそれがあります。

処理・対策内容  経過観察を行い、修繕及び塗替塗装を行うことを推奨します。

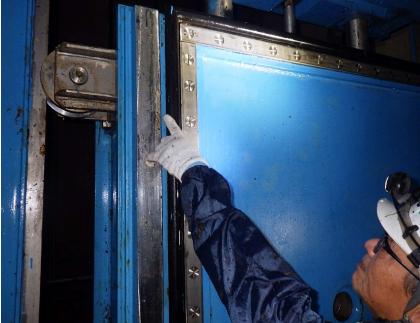
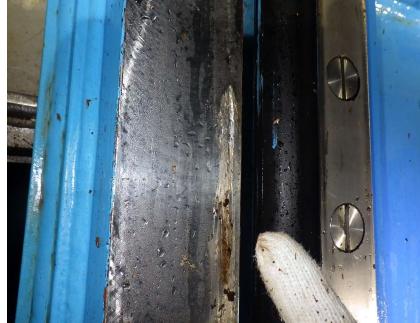
資料 No.4	設備名	取水設備	事業所名	佐藤鉄工株式会社	作成日	令和7年12月	第1回報告			
			作成者	小檜山 祐紀	第1回作成日	令和7年12月				
不良個所	制水ゲート（扉体）					現在までの経過及び処理				
	不良状況及び故障時の想定									
	<p>扉体ガイドレールの表面に損傷が認められます。</p> <p>損傷が進行すると扉体において、異物が挟まり開閉動作不良や漏水を引き起こし、ゲート機能を損なうおそれがあります</p>									
	<p>処理・対策内容</p> <p>経過観察を行い、修繕を行うことを推奨します。</p>

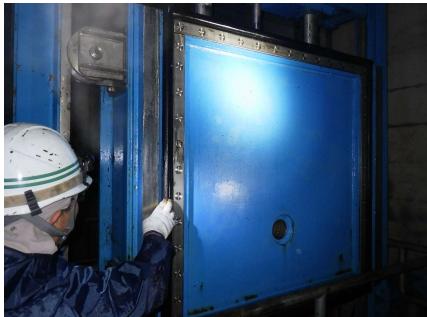
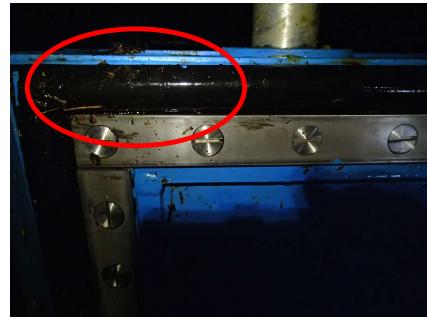
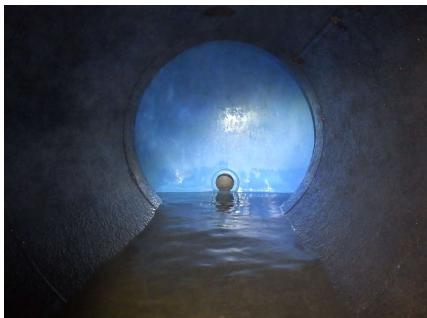
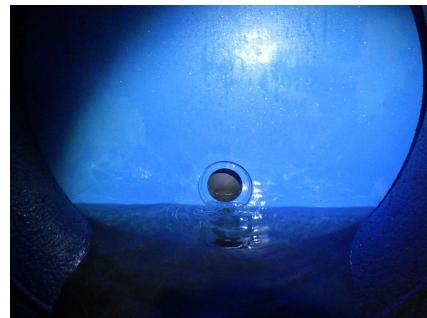
資料 No.5	設備名	取水設備	事業所名	佐藤鉄工株式会社	作成日	令和7年12月	第1回報告
			作成者	小檜山 祐紀	第1回作成日	令和7年12月	
不良個所	制水ゲート（扉体）					現在までの経過及び処理	
	不良状況及び故障時の想定						
	<p>水密ゴムに微細な亀裂があります（1箇所）。</p> <p>本年度は扉体全閉時、当ゲートからの漏水は認められませんでした。今後亀裂が発達する事で漏水が発生・漏水量が増加するおそれがあります。</p>

処理・対策内容		
					経過観察を行い、取替を行うことを推奨します。

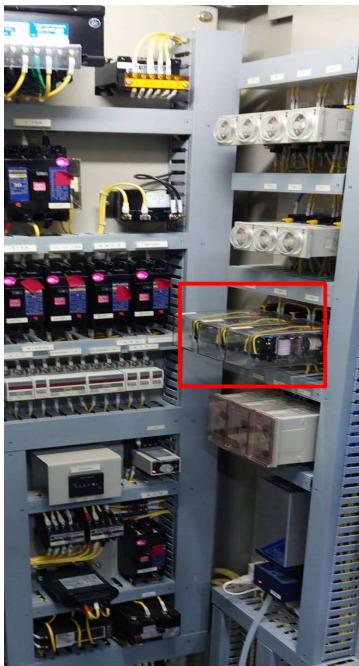
<p>リレー（自己保持回路）</p>				処理・対策内容

資料 No.6	設備名	取水設備	事業所名	佐藤鉄工株式会社	作成日	令和7年12月	第1回報告	
		作成者	小檜山 祐紀	第1回作成日	令和7年12月			
不良個所	制水ゲート（機側操作盤）				現在までの経過及び処理			
不 良 状 況 及 び 故 障 時 の 想 定	機側操作盤の老朽化が認められます。 機側操作盤が旧式であり、エラーが発生した場合にリレー内部で自己保持が働く「キープリレー」が取付されています。 エラー作動時にリレー信号が継続して発生することで、操作不能状態が発生する可能性があります。				昨年度点検時に制水ゲートにおいてロープ緩みが発生した際に、機側操作盤のリレーにて自己保持が働き操作不能状態となる事象が発生。

<p>ゲートロボ (ロープ緩み検出)</p>				機側操作盤の更新を推奨します。  <a href="#">対策方法については事項参照。</a>

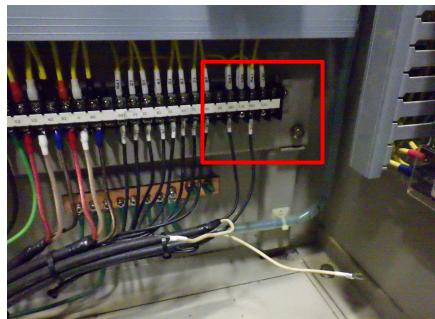
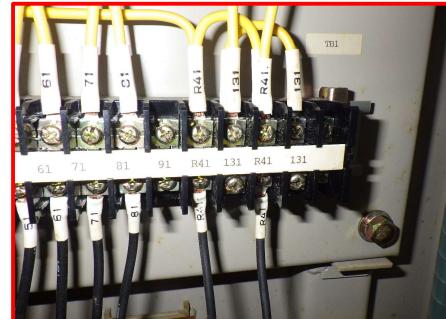
該当端子台（131）

前年度の点検時、制水ゲートにおいてロープ緩みが発生した際に、機側操作盤内のキープリレーが働くことで操作を受け付けず操作不能状態となる事象が発生。

- ① **制水ゲートの機側操作盤において、ロープ緩みを感知するゲートロボと接続されている配線（131番）を端子台から外します。**

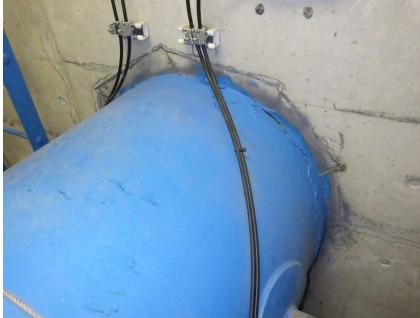
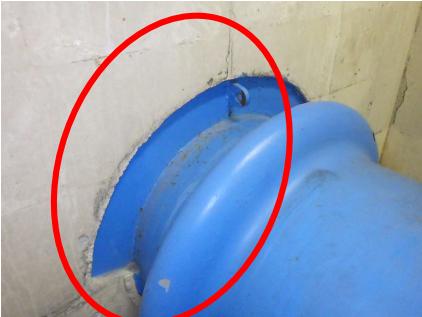
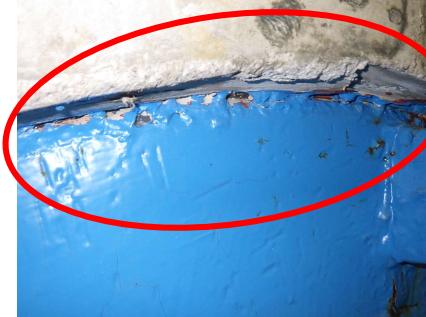
資料 No.7	設備名	取水管	事業所名	佐藤鉄工株式会社	作成日	令和7年12月	第1回報告	
作成者	小檜山 祐紀	第1回作成日	令和7年12月					
不良個所	取水管（放流管）		現在までの経過及び処理					
不 良 状 況 及 び 故 障 時 の 想 定	取水管（放流管）外面のコンクリート付近が腐食しています。 腐食が進行すると、鉄管より漏水し設備の運用に支障をきたします。

経過観察を行い、補修を行うことを推奨します。

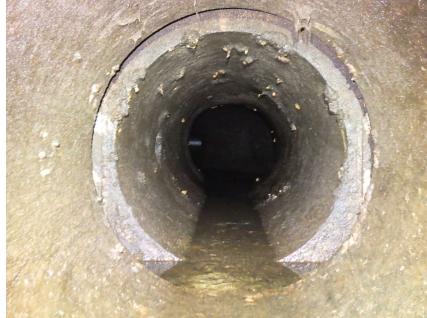
資料 No.8	設備名	取水管	事業所名	佐藤鉄工株式会社	作成日	令和7年12月	第1回報告						
作成者	小檜山 祐紀	第1回作成日	令和7年12月										
不良個所	取水管（放流管）		現在までの経過及び処理										
不良状況及び故障時の想定	<p>管内に発錆があります。</p> <p>発錆が進行すると、鉄管より漏水し、設備の運用に支障をきたします。取水管内に形成されたスケールが、一部戸当たり付近に存在しゲート開閉に影響を及ぼす可能性があります。</p>												
	<p>処理・対策内容</p> <p>経過観察を行い、補修を行うことを推奨します。</p> <p>スケールの固着が著しく、高圧洗浄機による洗浄・除去には限界があります。</p> <p>今後管内の清掃を必要とする可能性があり、経過観察が必要です。</p>

<p>発電用制水ゲート付近</p> <p>河川維持用主ゲート付近</p>
