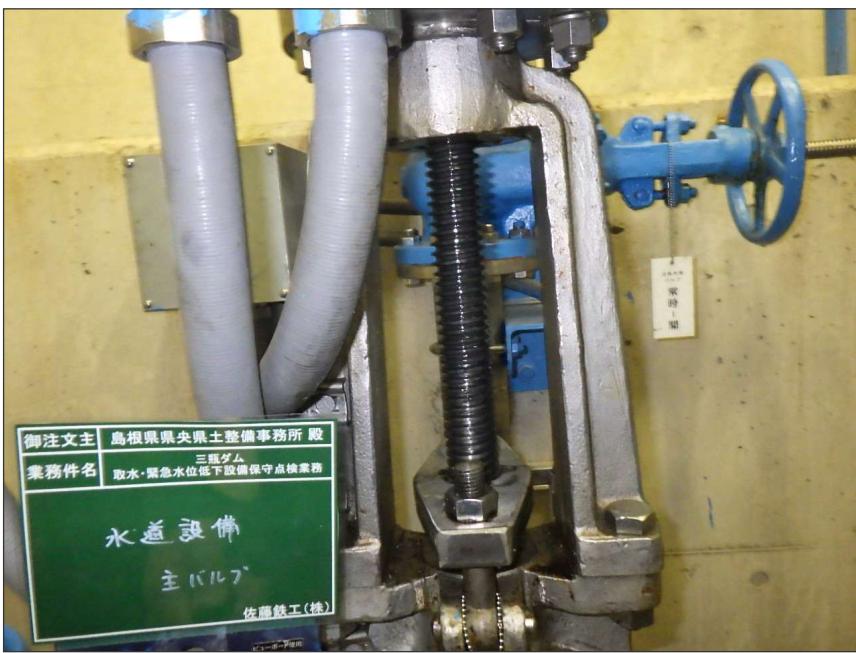
写真区分:施工状況写真
工種:水道設備
種別:主バルブ
写真タイトル:清掃前
撮影箇所:スピンドル

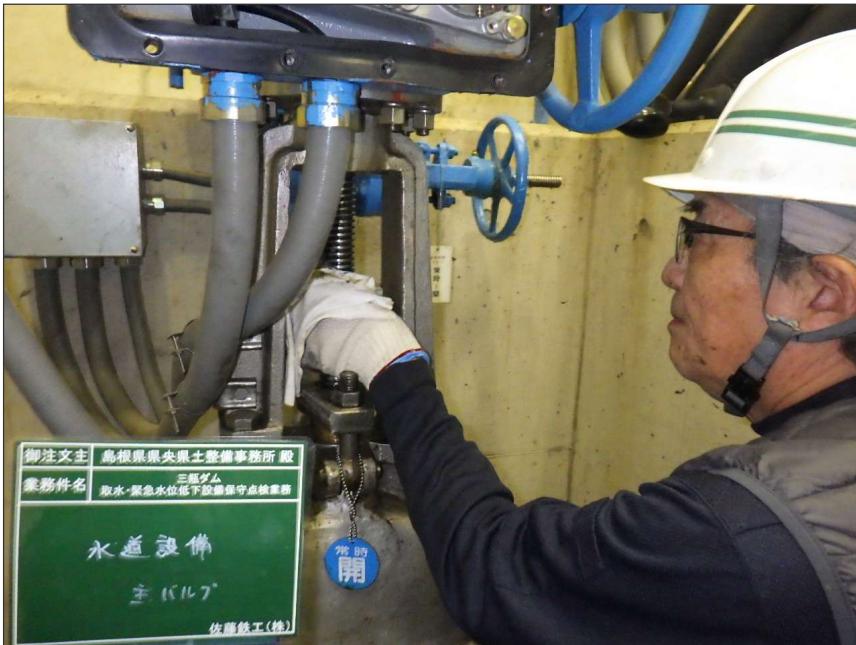
写真区分:施工状況写真
工種:水道設備
種別:主バルブ
写真タイトル:清掃状況
撮影箇所:スピンドル

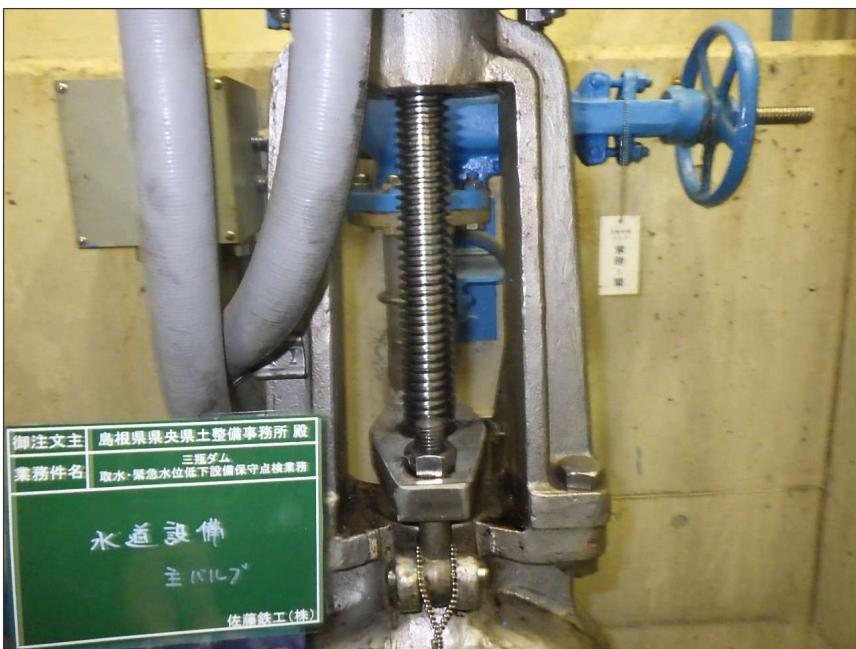
写真区分:施工状況写真
工種:水道設備
種別:主バルブ
写真タイトル:清掃完了
撮影箇所:スピンドル

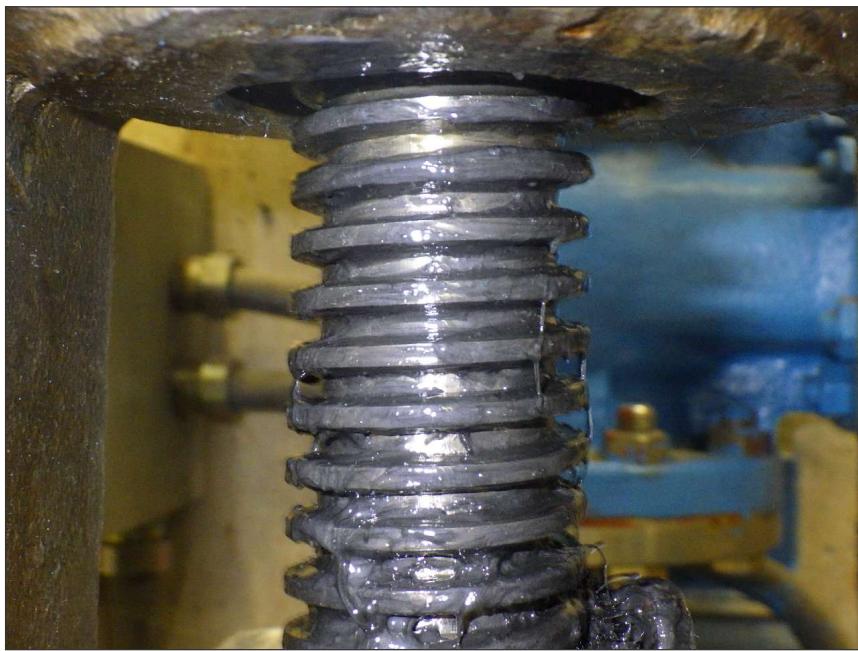
写真区分:施工状況写真
工種:水道設備
種別:主バルブ
写真タイトル:歯面確認
撮影箇所:スピンドル

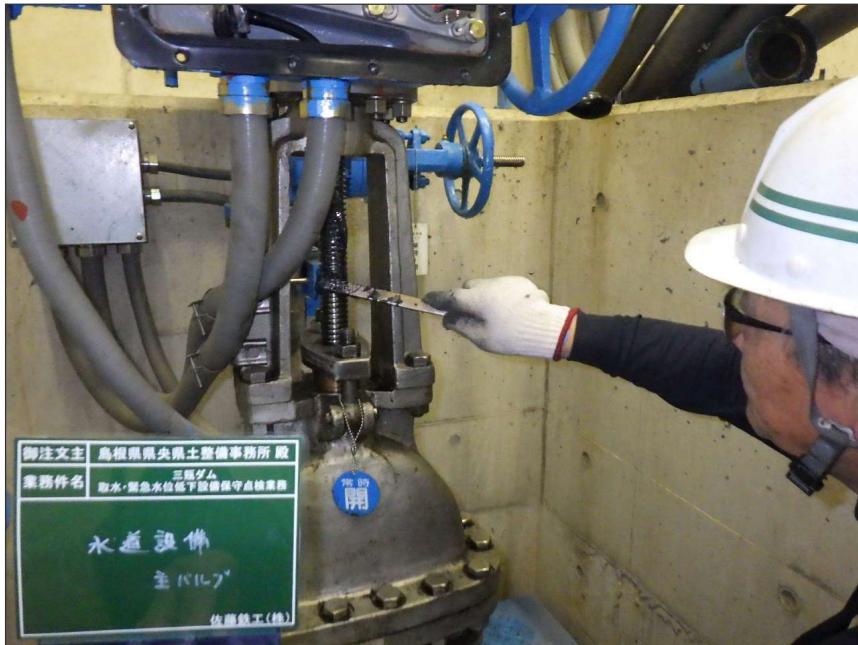
写真区分:施工状況写真
工種:水道設備
種別:主バルブ
写真タイトル:給脂状況
撮影箇所:スピンドル

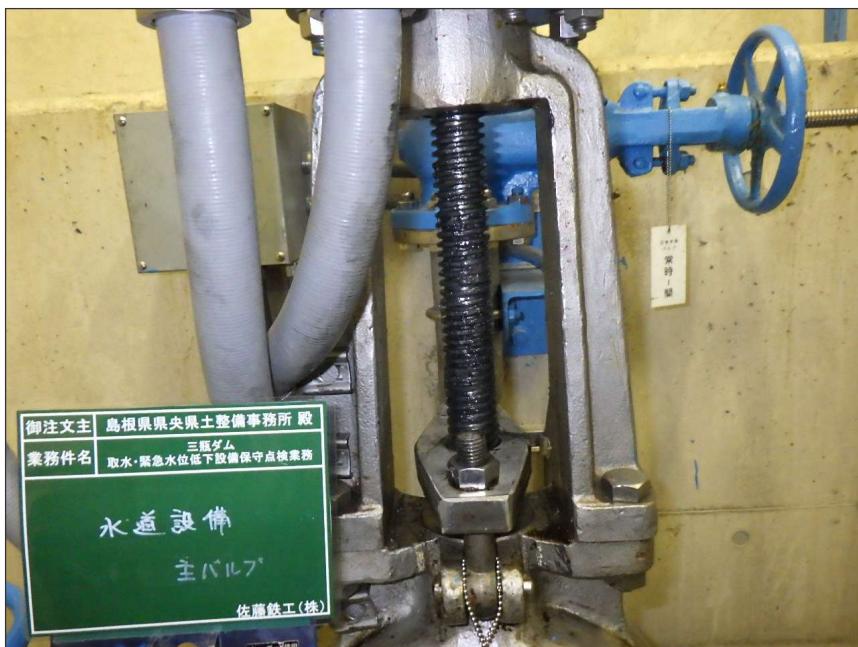
写真区分:施工状況写真
工種:水道設備
種別:主バルブ
写真タイトル:給脂完了
撮影箇所:スピンドル

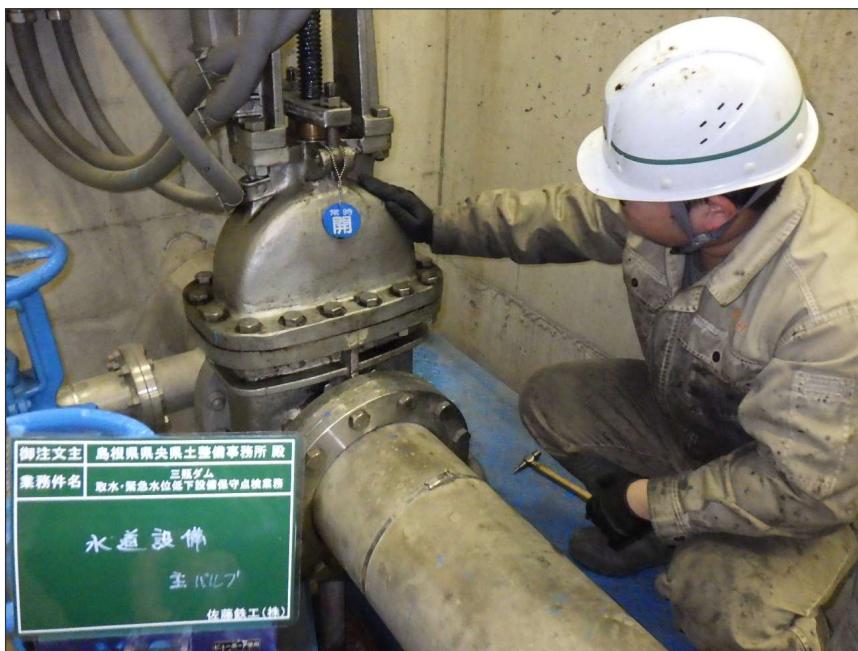
写真区分:施工状況写真
 工種:水道設備
 種別:主バルブ
 写真タイトル:外観点検状況
 撮影箇所:ボンネット

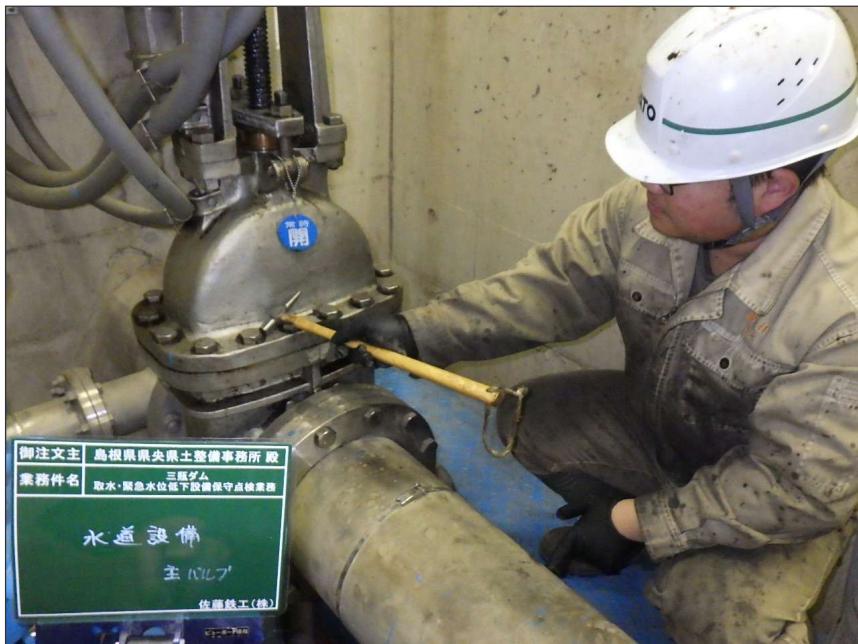
写真区分:施工状況写真
 工種:水道設備
 種別:主バルブ
 写真タイトル:ボルト緩み点検状況
 撮影箇所:ボンネット

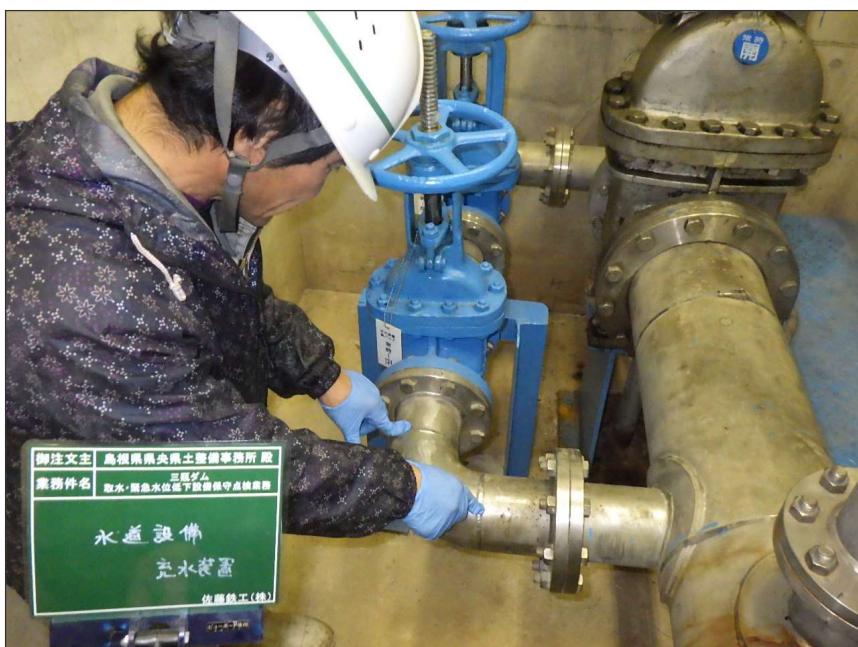
写真区分:施工状況写真
 工種:水道設備
 種別:主バルブ
 写真タイトル:外観点検状況
 撮影箇所:取水管

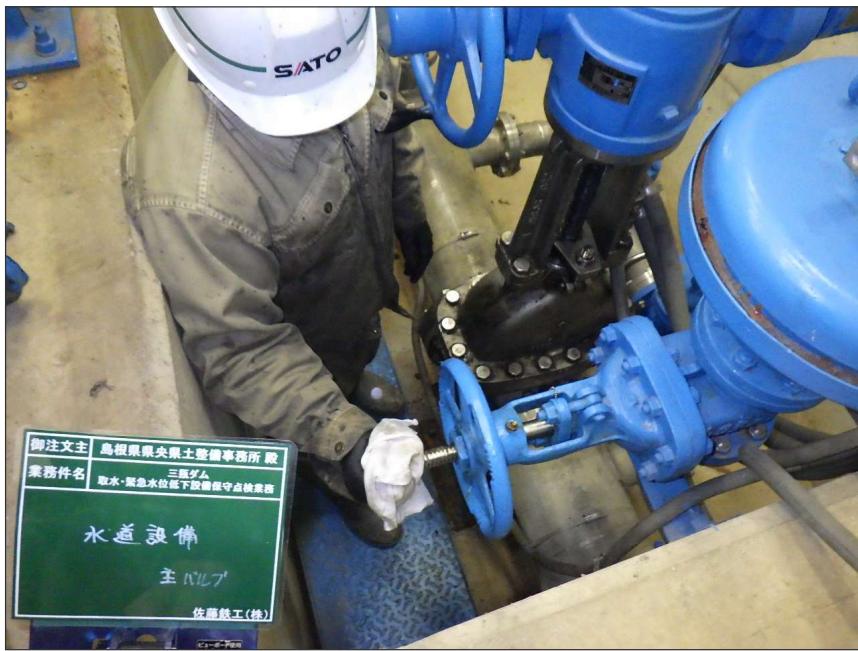
写真区分:施工状況写真
工種:水道設備
種別:主バルブ
細別:充水装置
写真タイトル:清掃状況
撮影箇所:スピンドル

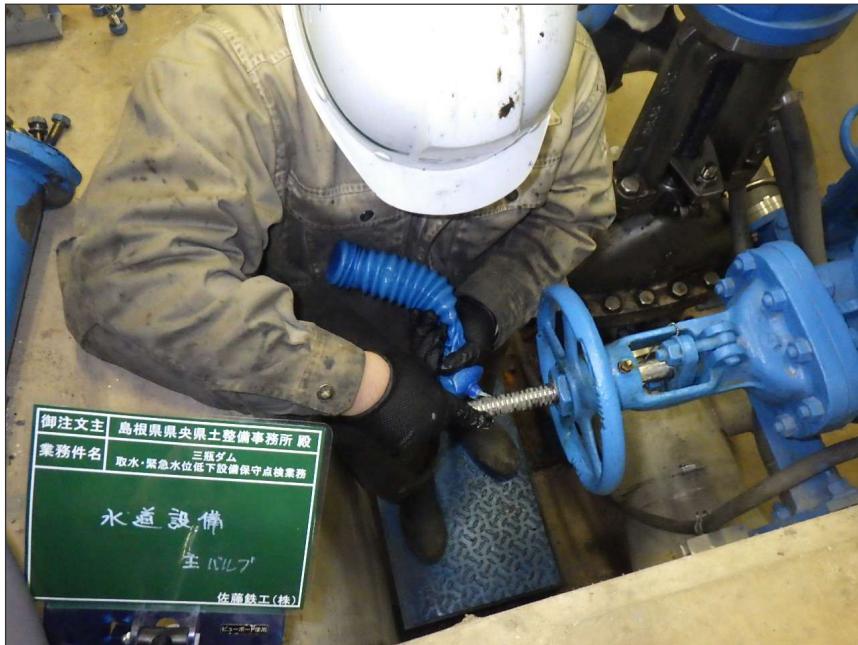
写真区分:施工状況写真
工種:水道設備
種別:主バルブ
細別:充水装置
写真タイトル:給脂状況
撮影箇所:スピンドル

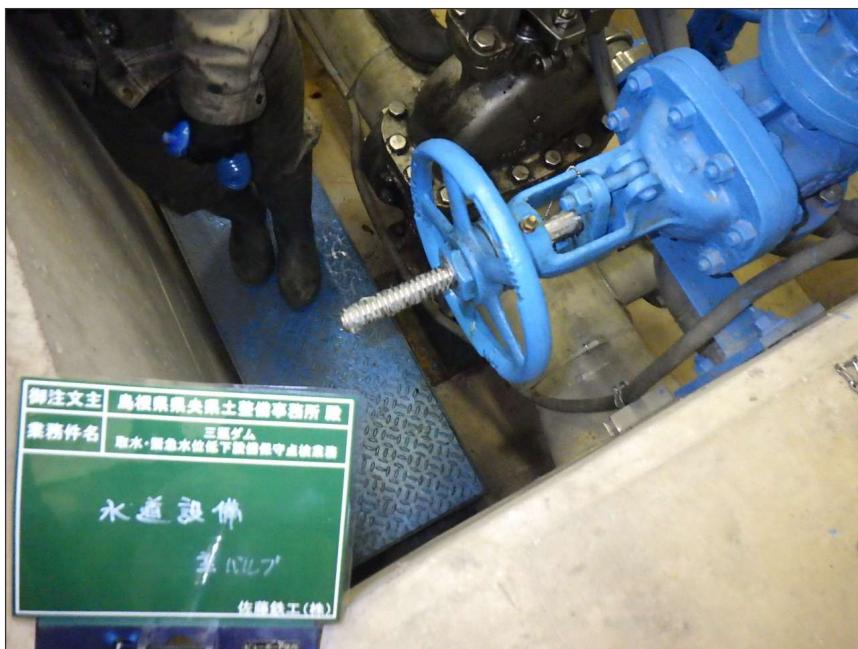
写真区分:施工状況写真
工種:水道設備
種別:主バルブ
細別:充水装置
写真タイトル:給脂完了
撮影箇所:スピンドル

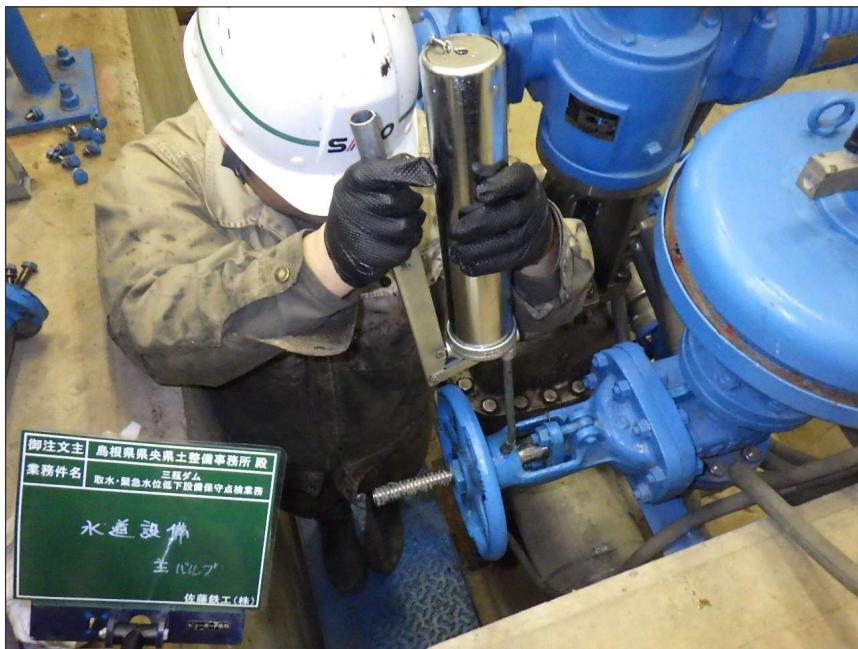
写真区分:施工状況写真
工種:水道設備
種別:主バルブ
細別:充水装置
写真タイトル:給脂状況
撮影箇所:バルブハンドル

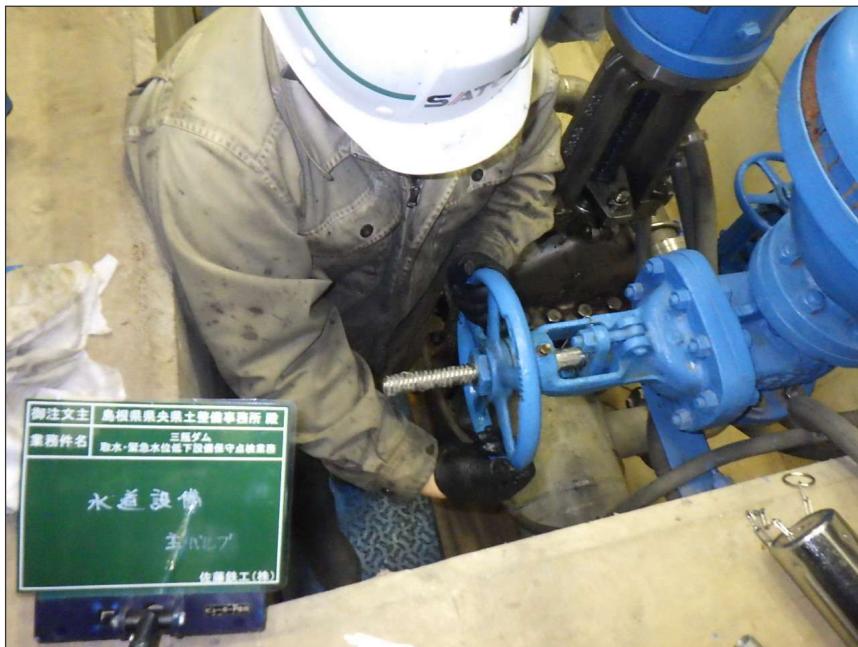
写真区分:施工状況写真
工種:水道設備
種別:主バルブ
細別:充水装置
写真タイトル:機能確認
撮影箇所:バルブハンドル

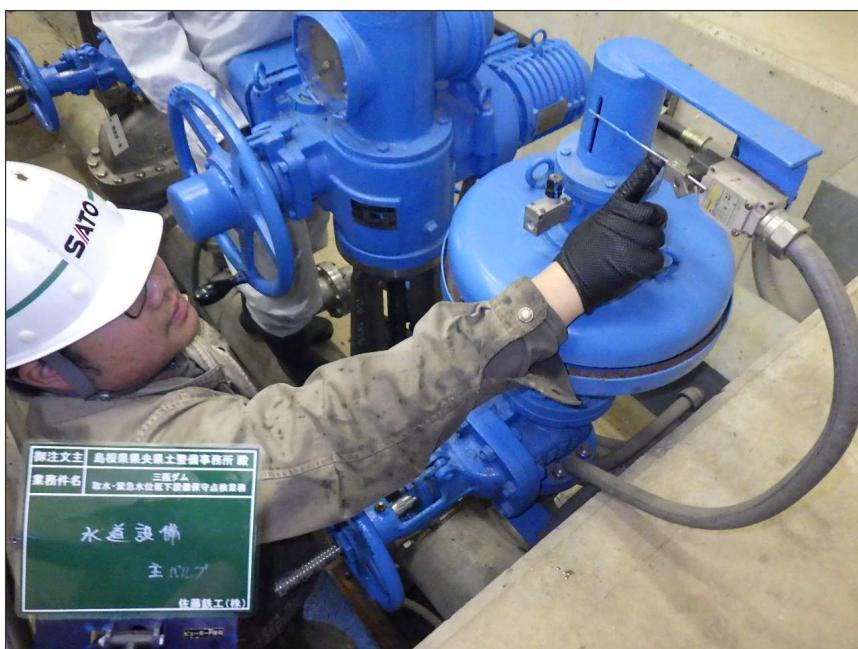
写真区分:施工状況写真
工種:水道設備
種別:主バルブ
細別:充水装置
写真タイトル:外観点検状況
撮影箇所:充水管

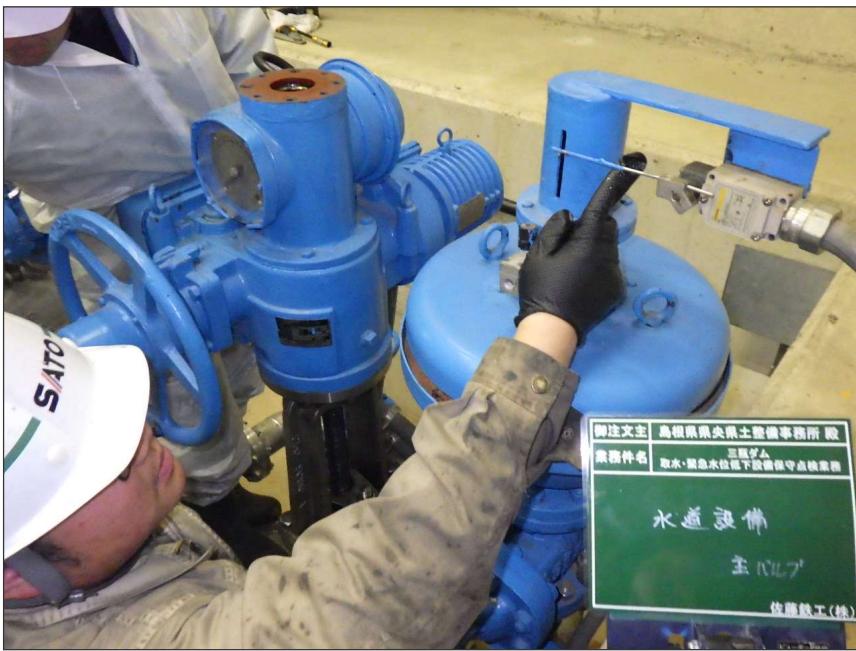
写真区分:施工状況写真
工種:水道設備
種別:主バルブ
細別:充水装置
写真タイトル:機能確認
撮影箇所:リミットスイッチ

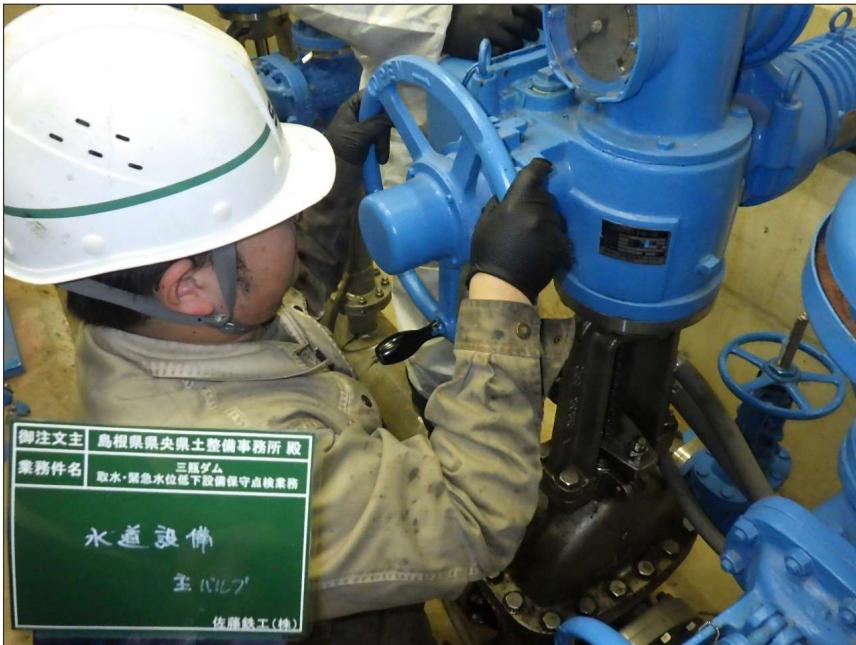
写真区分:施工状況写真
工種:水道設備
種別:主バルブ
写真タイトル:機能確認
撮影箇所:手動ハンドル

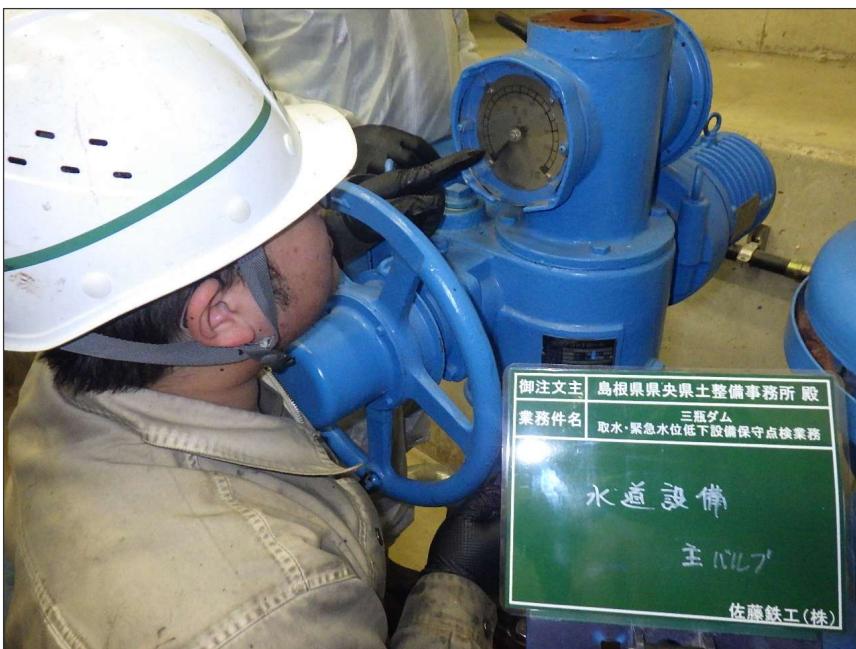
写真区分:施工状況写真
工種:水道設備
種別:主バルブ
写真タイトル:外観点検状況
撮影箇所:開度計

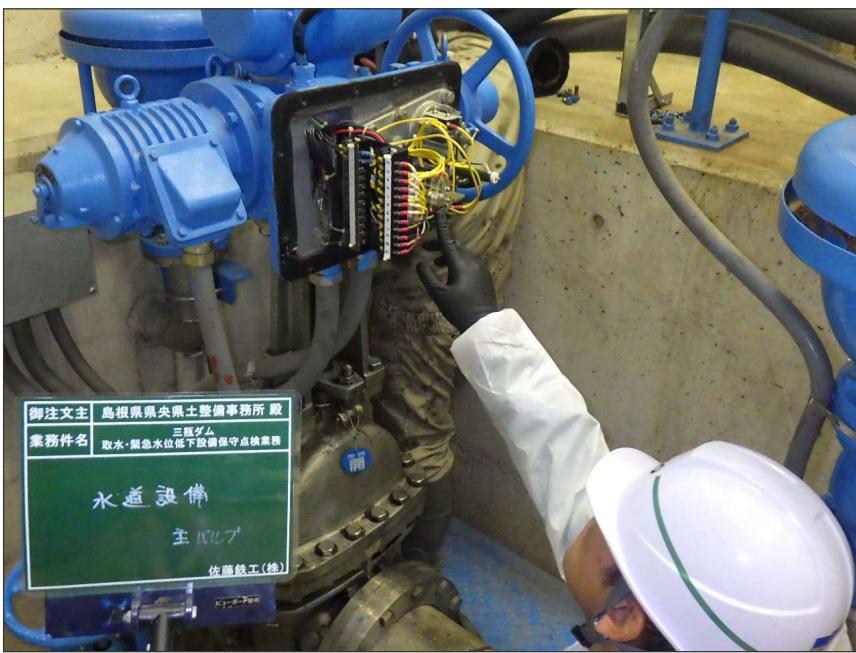
写真区分:施工状況写真
工種:水道設備
種別:主バルブ
写真タイトル:外観点検状況
撮影箇所:制限開閉器

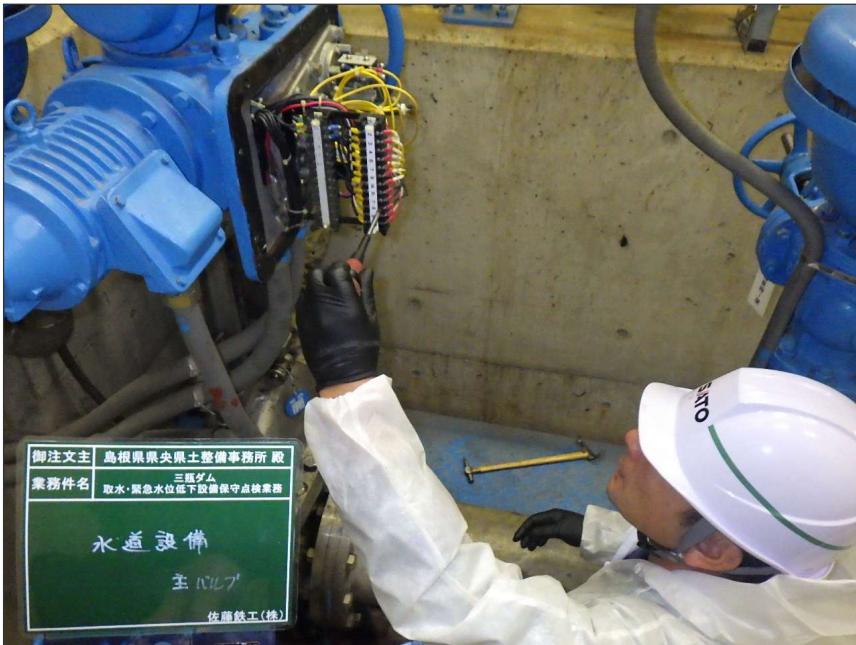
写真区分:施工状況写真
工種:水道設備
種別:主バルブ
写真タイトル:端子緩み点検状況
撮影箇所:制限開閉器

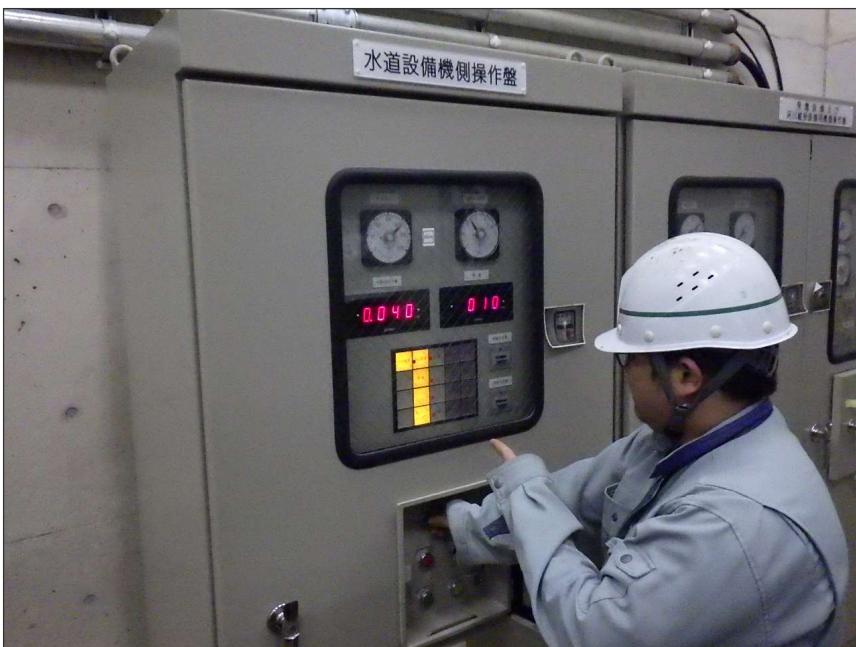
写真区分:施工状況写真
工種:水道設備
種別:主バルブ
写真タイトル:管理運転状況
撮影箇所:機側操作盤

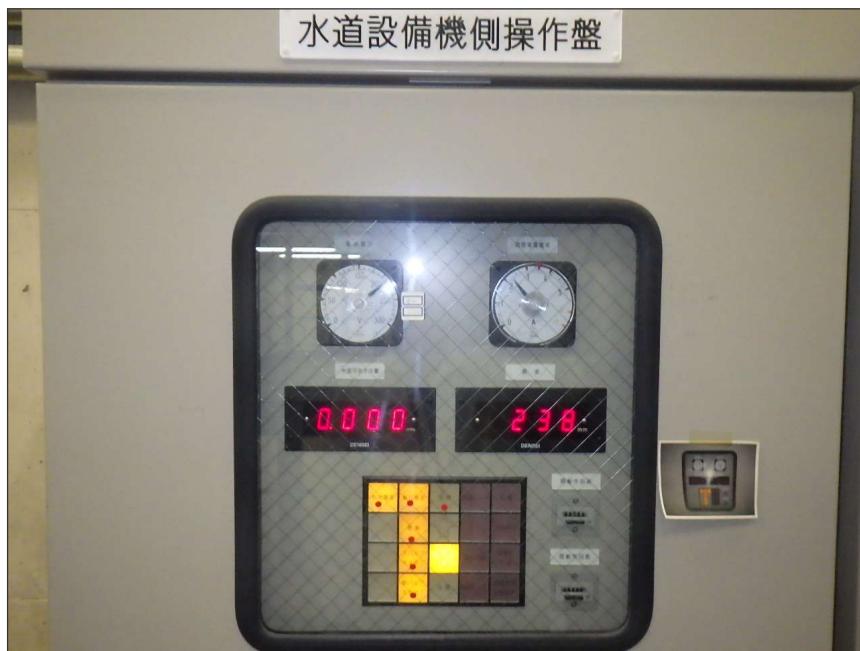
写真区分:施工状況写真
工種:水道設備
種別:主バルブ
写真タイトル:管理運転状況
撮影箇所:機側操作盤

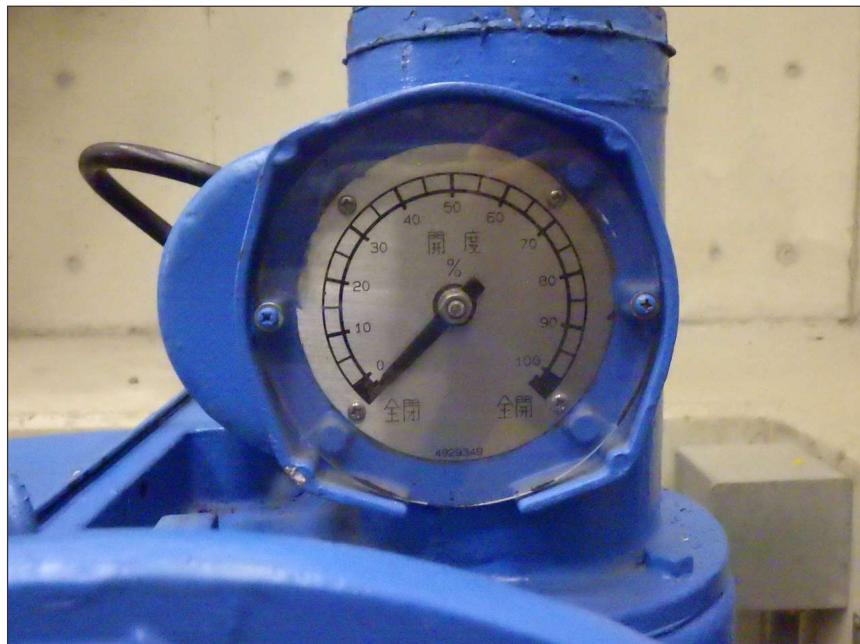
写真区分:施工状況写真
工種:水道設備
種別:主バルブ
写真タイトル:全閉確認

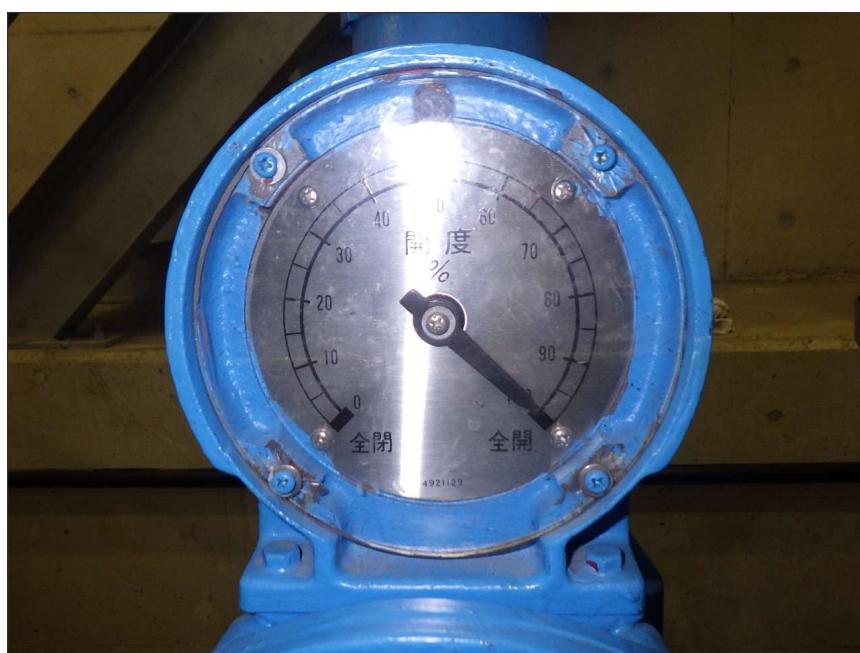
写真区分:施工状況写真
工種:水道設備
種別:主バルブ
写真タイトル:全開確認
撮影箇所:開度計

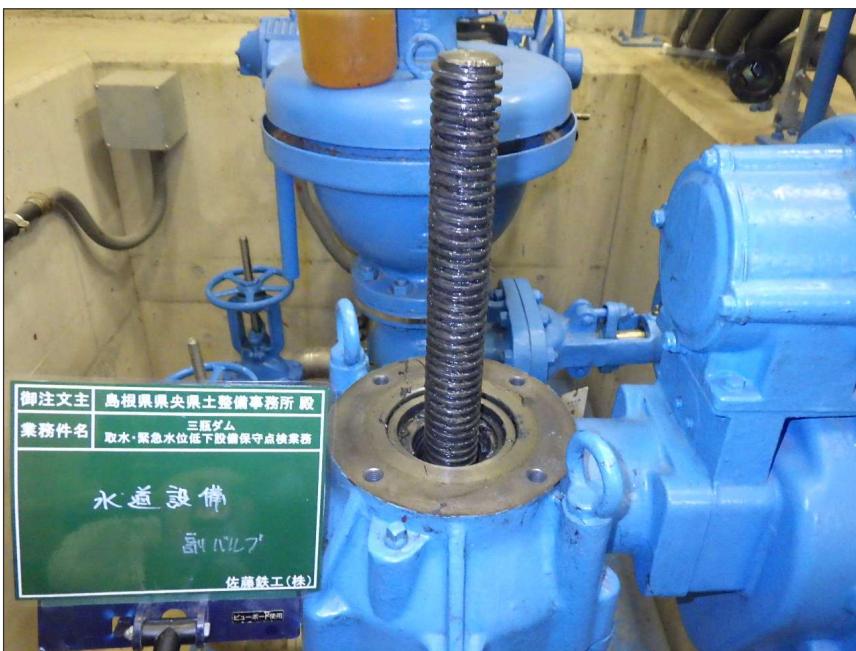
写真区分:施工状況写真
工種:水道設備
種別:副バルブ
写真タイトル:清掃前
撮影箇所:スピンドル

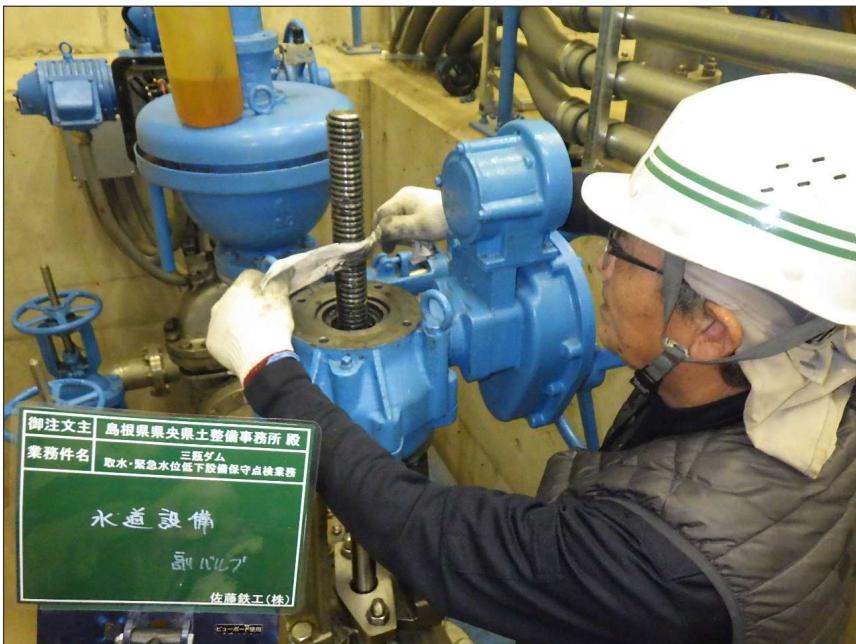
写真区分:施工状況写真
工種:水道設備
種別:副バルブ
写真タイトル:清掃状況
撮影箇所:スピンドル

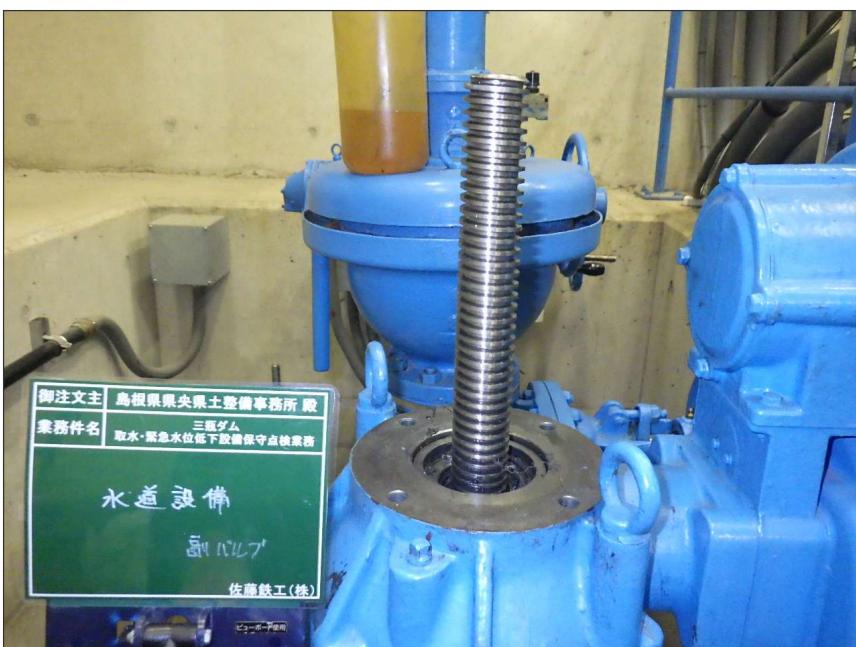
写真区分:施工状況写真
工種:水道設備
種別:副バルブ
写真タイトル:清掃完了
撮影箇所:スピンドル

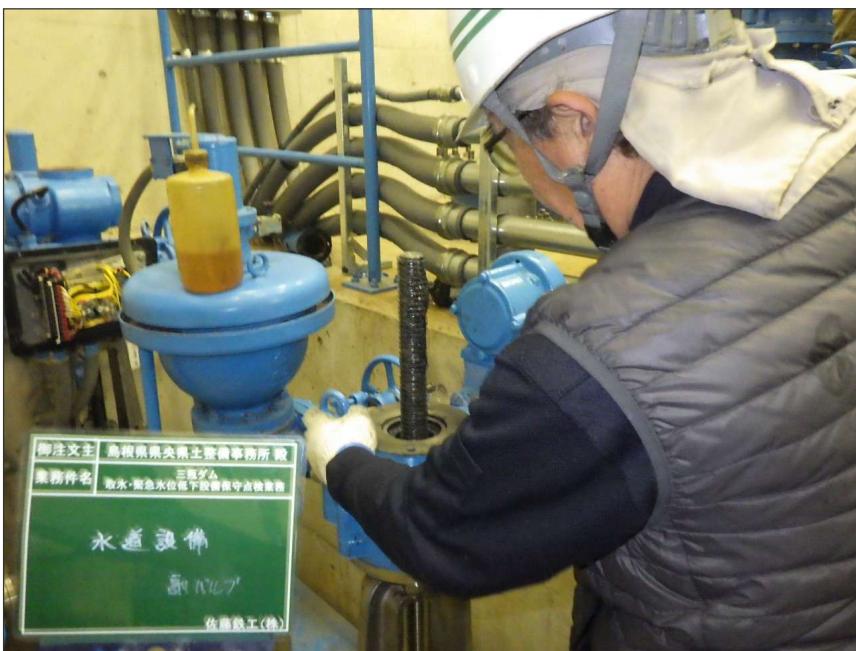
写真区分:施工状況写真
工種:水道設備
種別:副バルブ
写真タイトル:給脂状況
撮影箇所:スピンドル

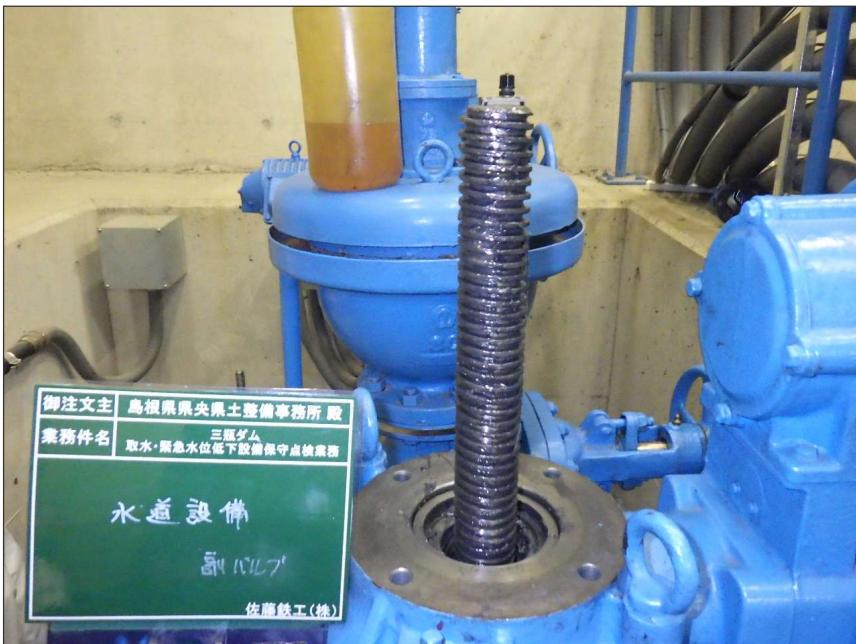
写真区分:施工状況写真
工種:水道設備
種別:副バルブ
写真タイトル:給脂完了
撮影箇所:スピンドル

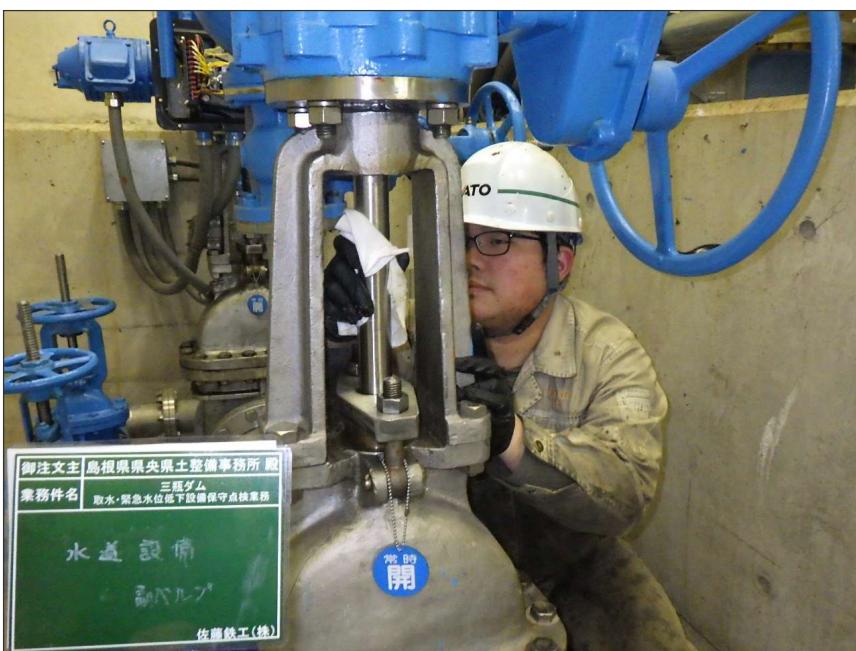
写真区分:施工状況写真
工種:水道設備
種別:副バルブ
写真タイトル:清掃状況
撮影箇所:シリンドーロッド

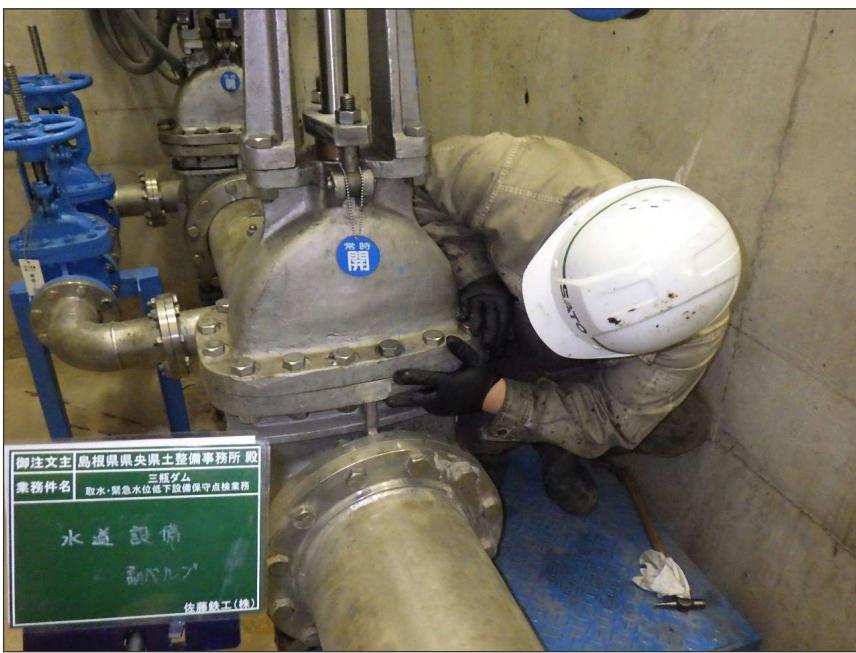
写真区分:施工状況写真
 工種:水道設備
 種別:副バルブ
 写真タイトル:外観点検状況
 撮影箇所:ボンネット

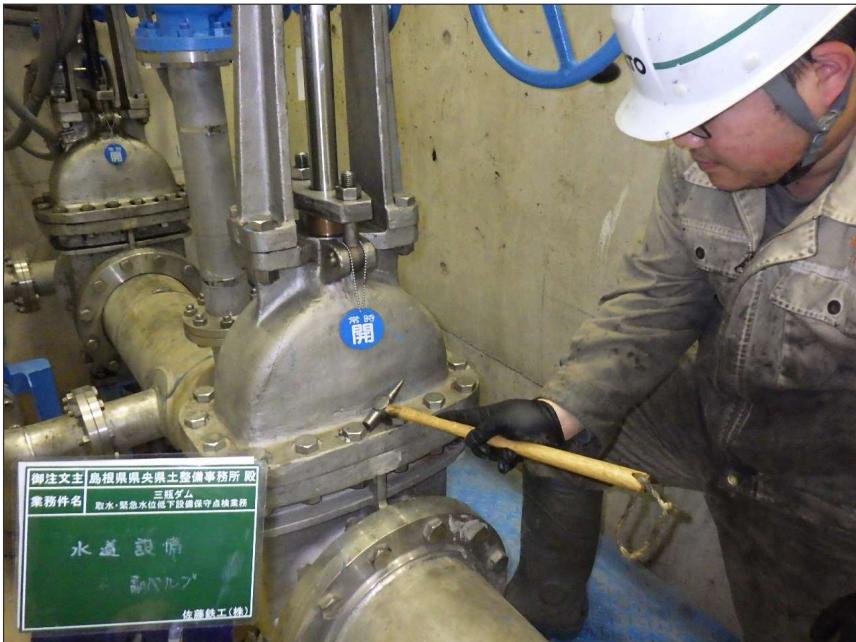
写真区分:施工状況写真
 工種:水道設備
 種別:副バルブ
 写真タイトル:ボルト緩み点検状況
 撮影箇所:ボンネット

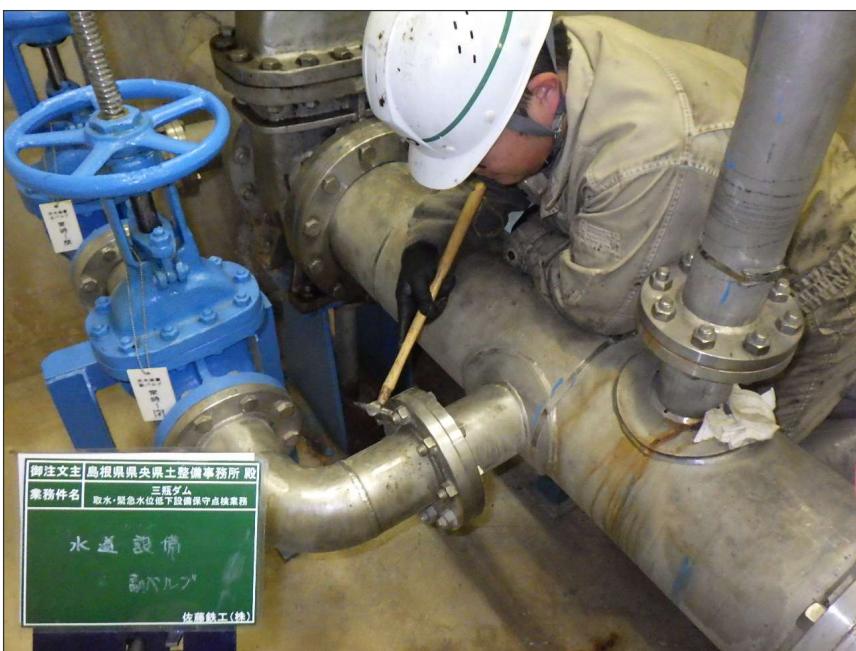
写真区分:施工状況写真
 工種:水道設備
 種別:副バルブ
 写真タイトル:ボルト緩み点検状況
 撮影箇所:充水管

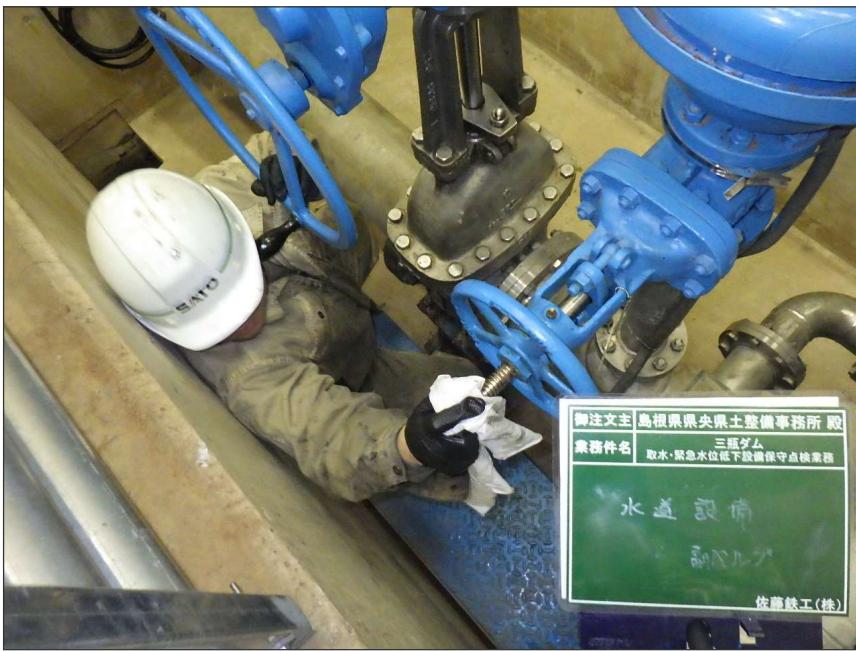
写真区分:施工状況写真
 工種:水道設備
 種別:副バルブ
 細別:充水装置
 写真タイトル:清掃状況
 撮影箇所:スピンドル

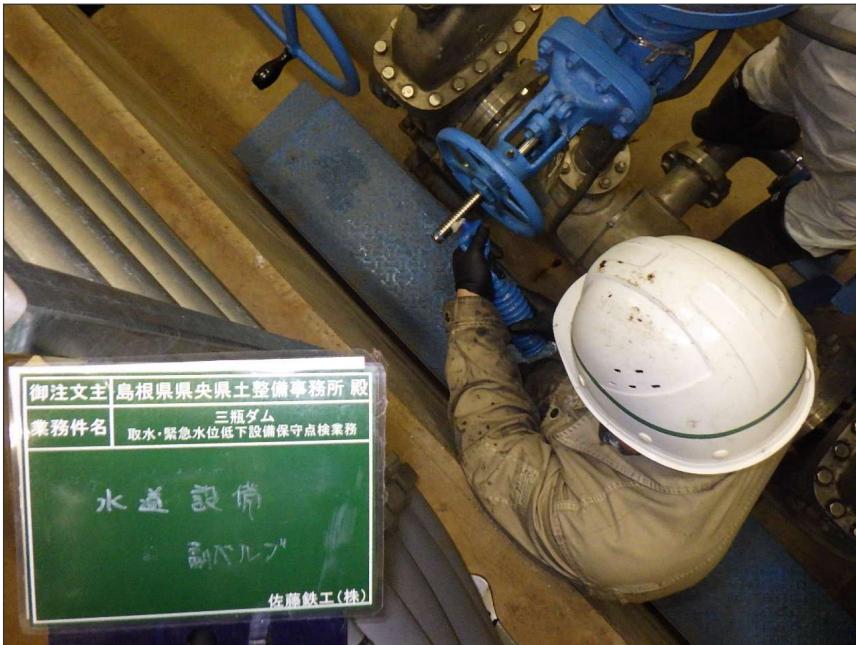
写真区分:施工状況写真
 工種:水道設備
 種別:副バルブ
 細別:充水装置
 写真タイトル:給脂状況
 撮影箇所:スピンドル

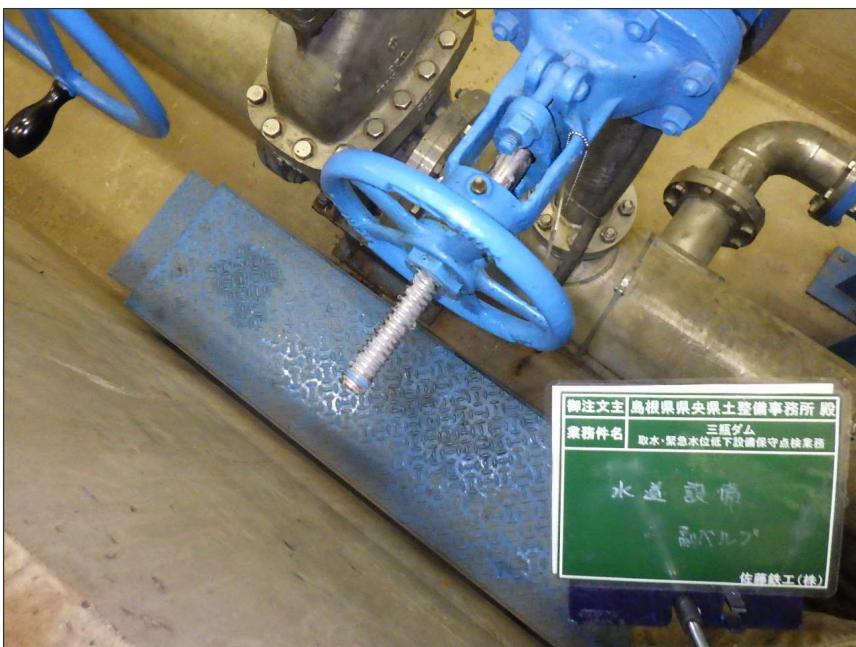
写真区分:施工状況写真
 工種:水道設備
 種別:副バルブ
 細別:充水装置
 写真タイトル:給脂完了
 撮影箇所:スピンドル

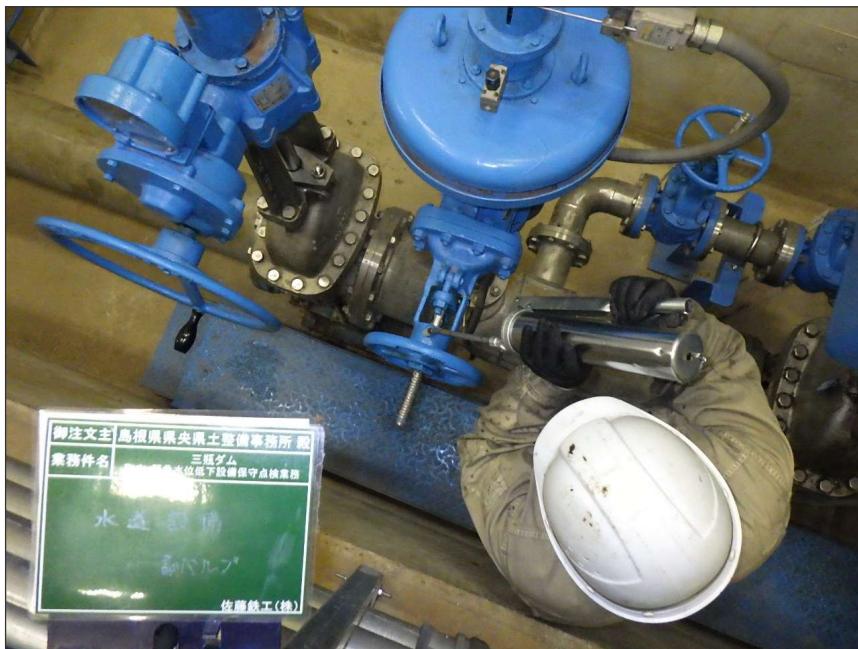
写真区分:施工状況写真
工種:水道設備
種別:副バルブ
細別:充水装置
写真タイトル:給脂状況
撮影箇所:バルブハンドル

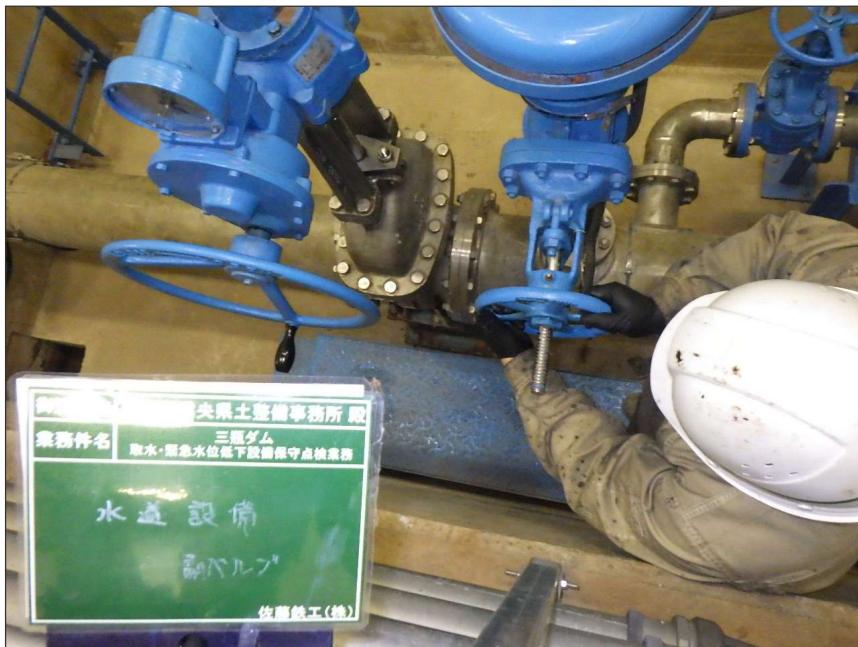
写真区分:施工状況写真
工種:水道設備
種別:副バルブ
細別:充水装置
写真タイトル:機能確認
撮影箇所:バルブハンドル

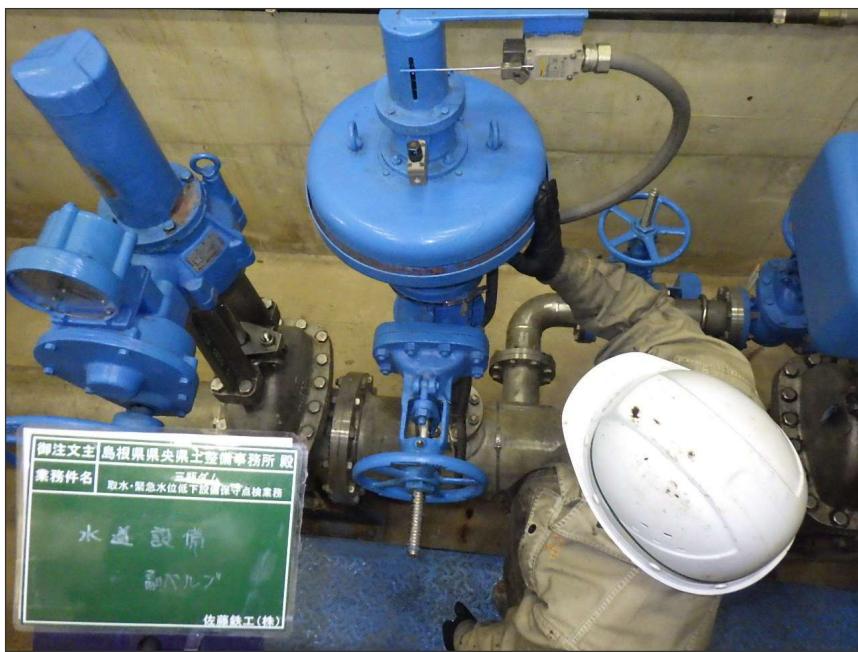
写真区分:施工状況写真
工種:水道設備
種別:副バルブ
細別:充水装置
写真タイトル:外観点検状況
撮影箇所:充水管

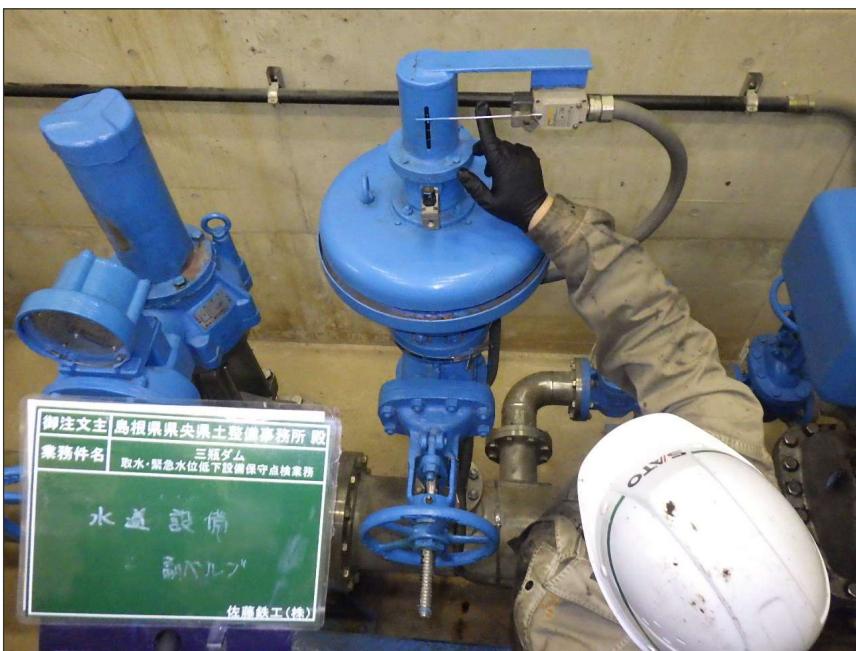
写真区分:施工状況写真
工種:水道設備
種別:副バルブ
細別:充水装置
写真タイトル:機能確認
撮影箇所:リミットスイッチ
