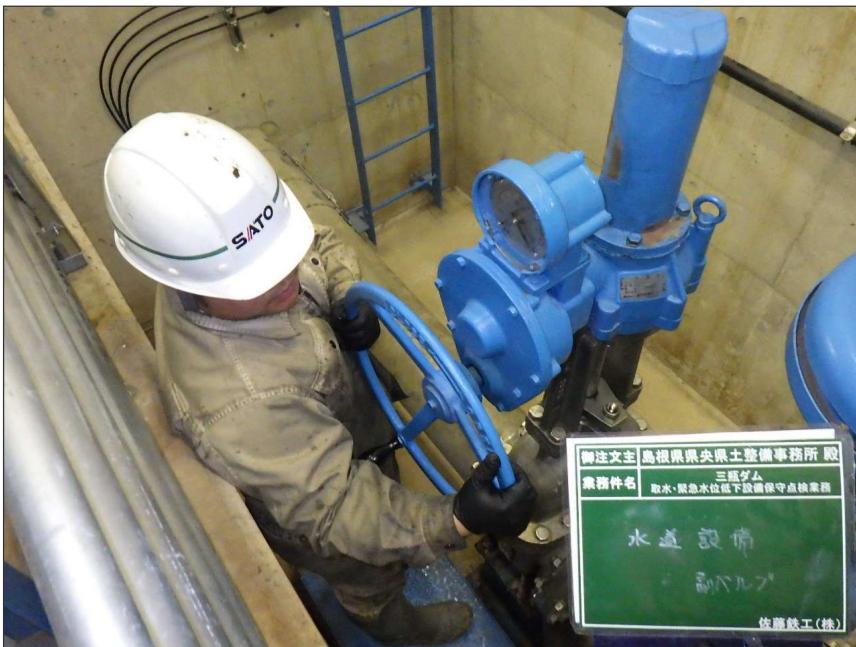
写真区分:施工状況写真
工種:水道設備
種別:副バルブ
写真タイトル:機能確認
撮影箇所:手動ハンドル

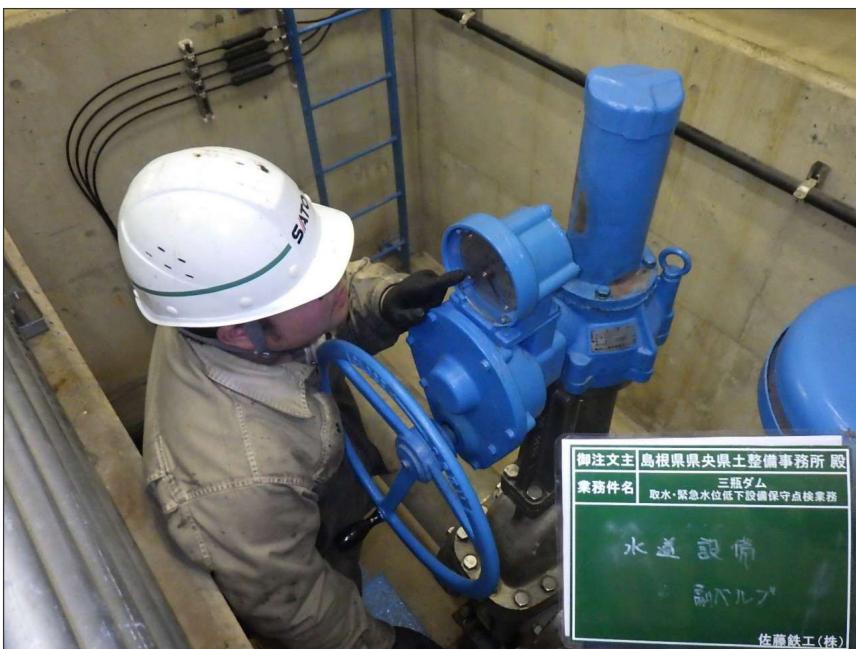
写真区分:施工状況写真
工種:水道設備
種別:副バルブ
写真タイトル:外観点検状況
撮影箇所:開度計

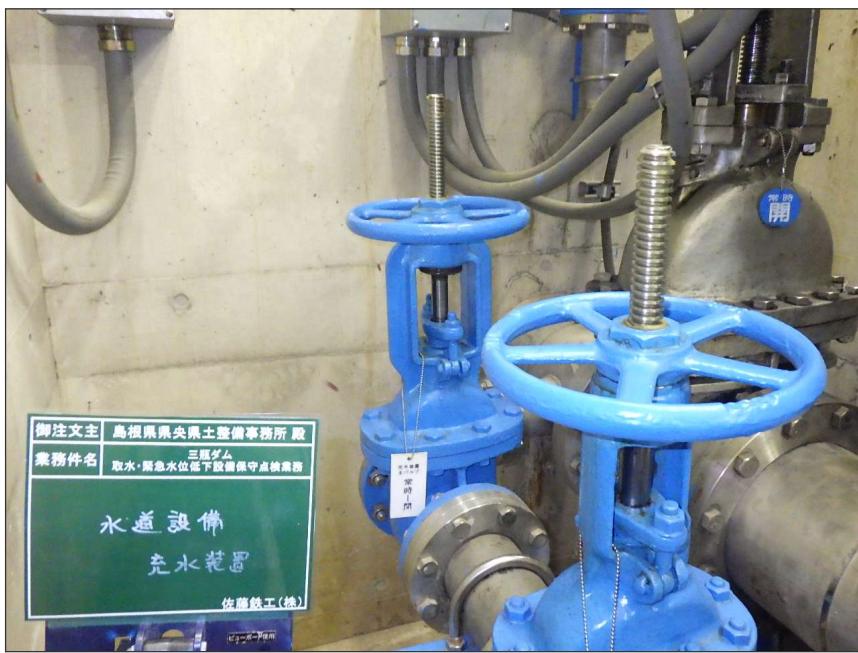
写真区分:施工状況写真
工種:水道設備
種別:充水装置
写真タイトル:清掃前
撮影箇所:スピンドル

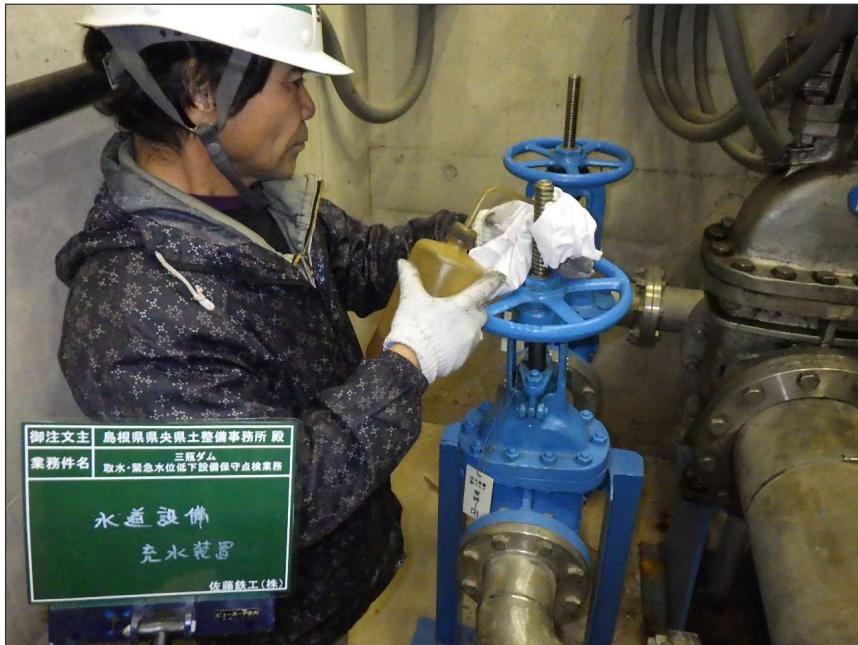
写真区分:施工状況写真
工種:水道設備
種別:充水装置
写真タイトル:清掃状況
撮影箇所:スピンドル

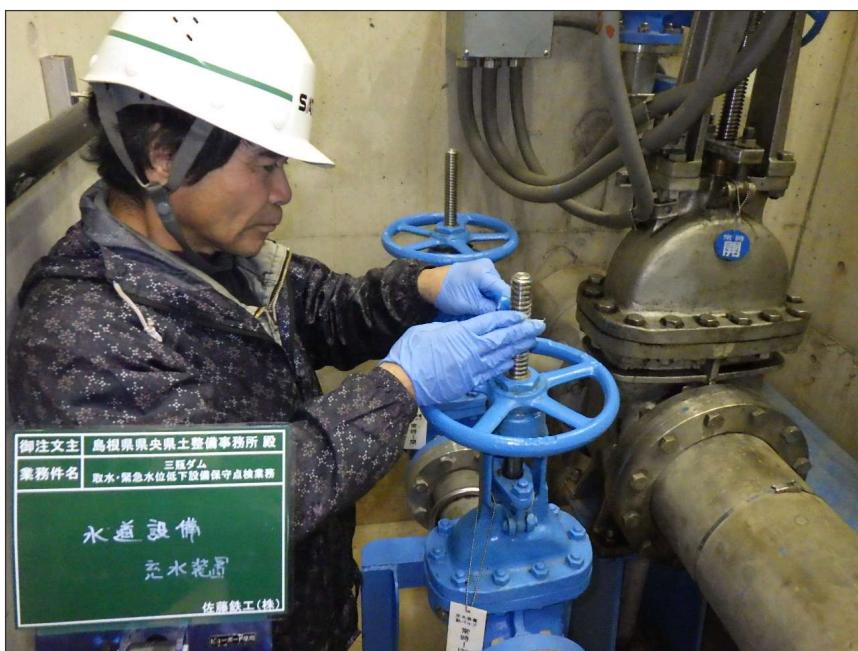
写真区分:施工状況写真
工種:水道設備
種別:充水装置
写真タイトル:給脂状況
撮影箇所:スピンドル

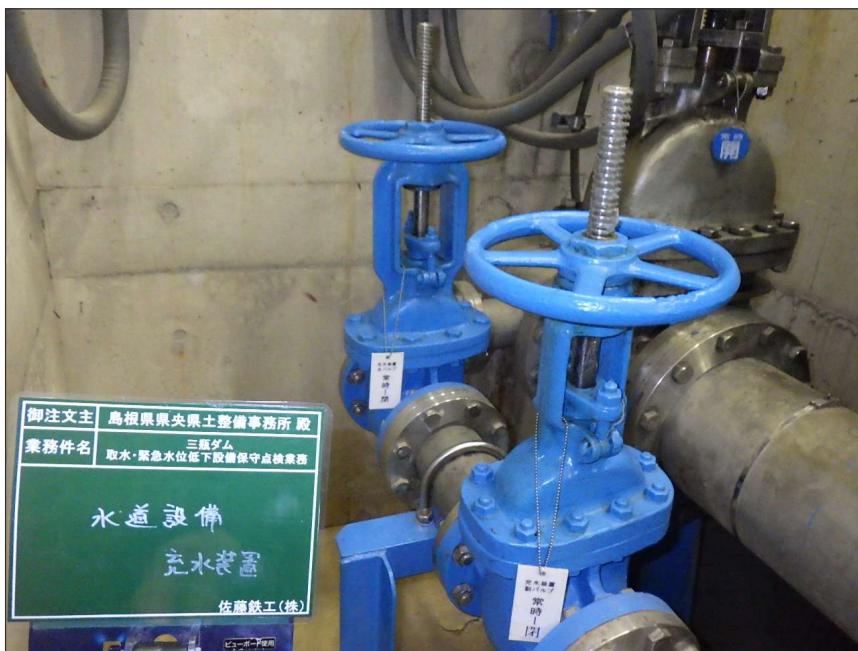
写真区分:施工状況写真
工種:水道設備
種別:充水装置
写真タイトル:給脂完了
撮影箇所:スピンドル

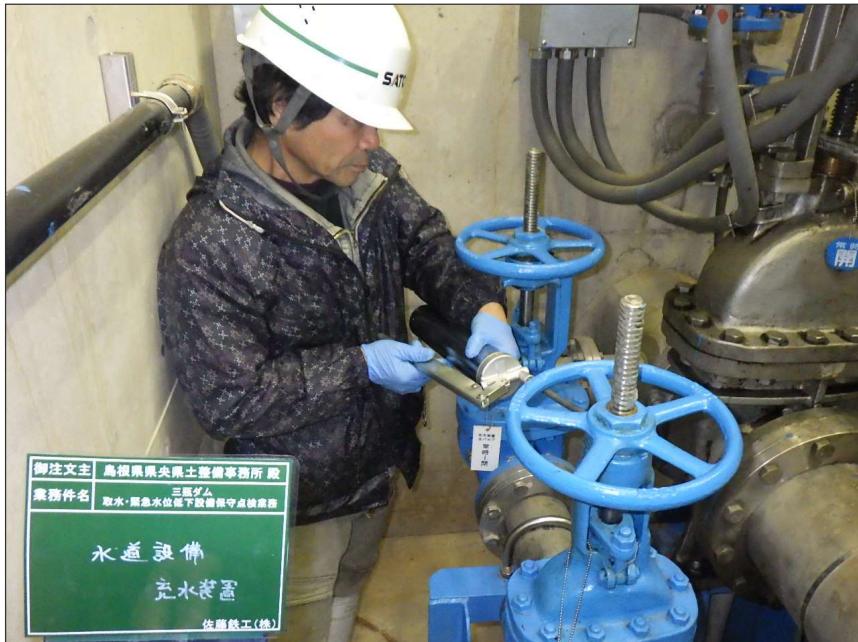
写真区分:施工状況写真
工種:水道設備
種別:充水装置
写真タイトル:給脂状況
撮影箇所:バルブハンドル

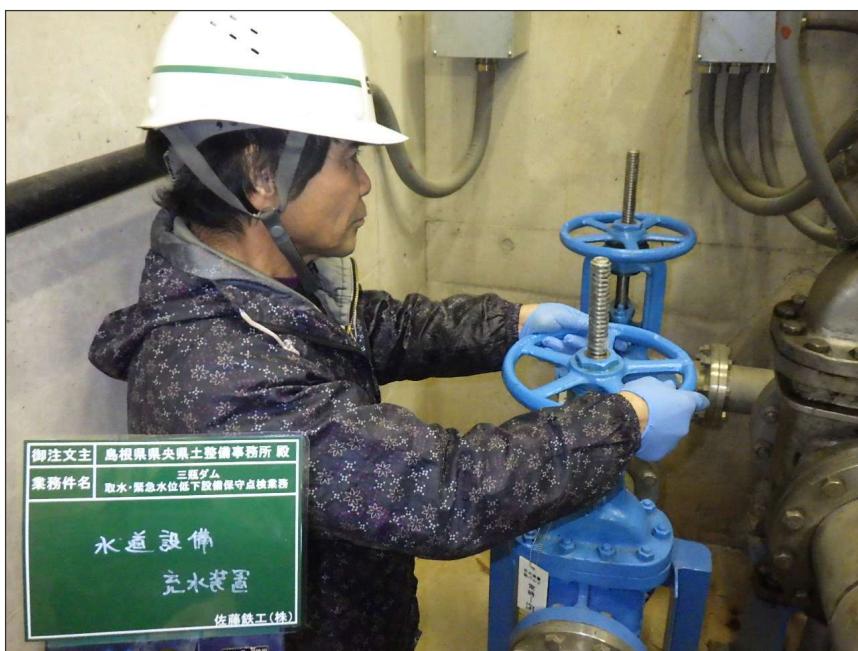
写真区分:施工状況写真
工種:水道設備
種別:充水装置
写真タイトル:機能確認
撮影箇所:バルブハンドル

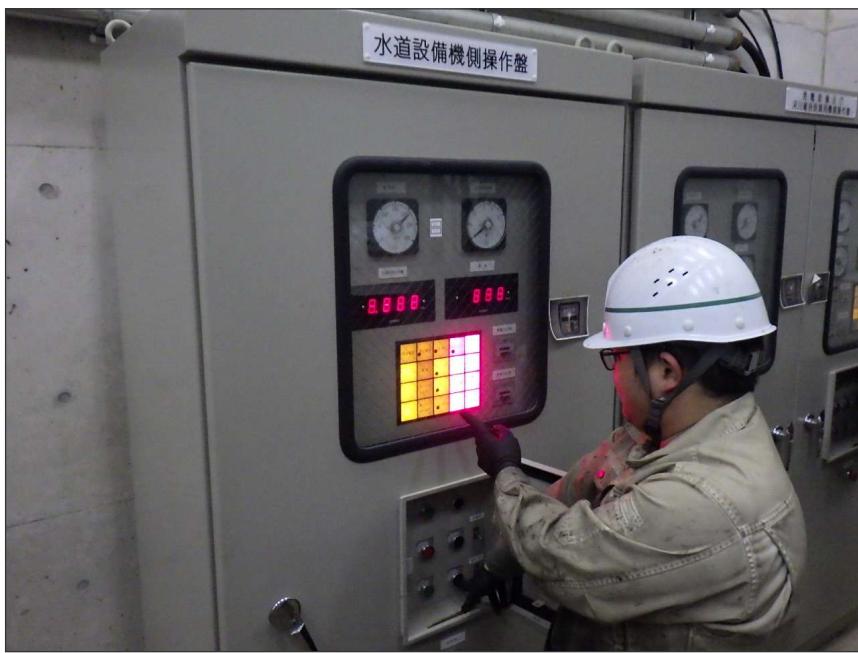
写真区分:施工状況写真
 工種:水道設備
 種別:機側操作盤
 写真タイトル:ランプテスト
 確認状況
 撮影箇所:機側操作盤

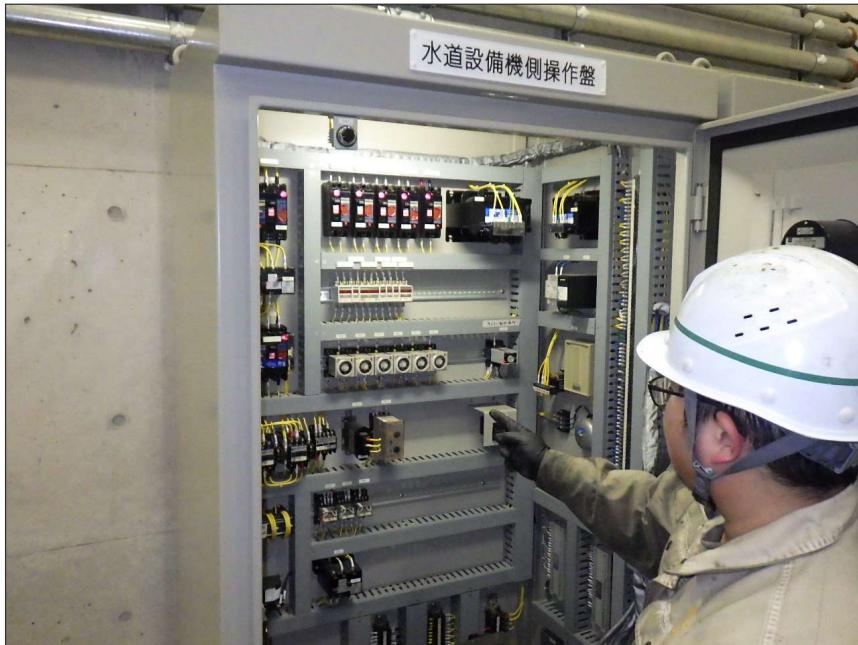
写真区分:施工状況写真
 工種:水道設備
 種別:機側操作盤
 写真タイトル:外観点検状況
 撮影箇所:機側操作盤

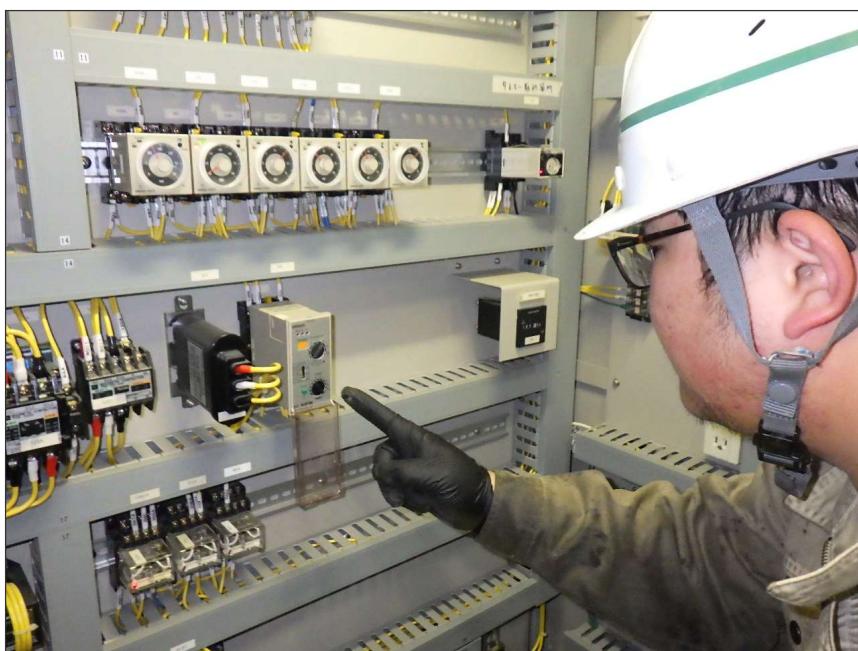
写真区分:施工状況写真
 工種:水道設備
 種別:機側操作盤
 写真タイトル:設定値確認状況
 撮影箇所:3E リレー

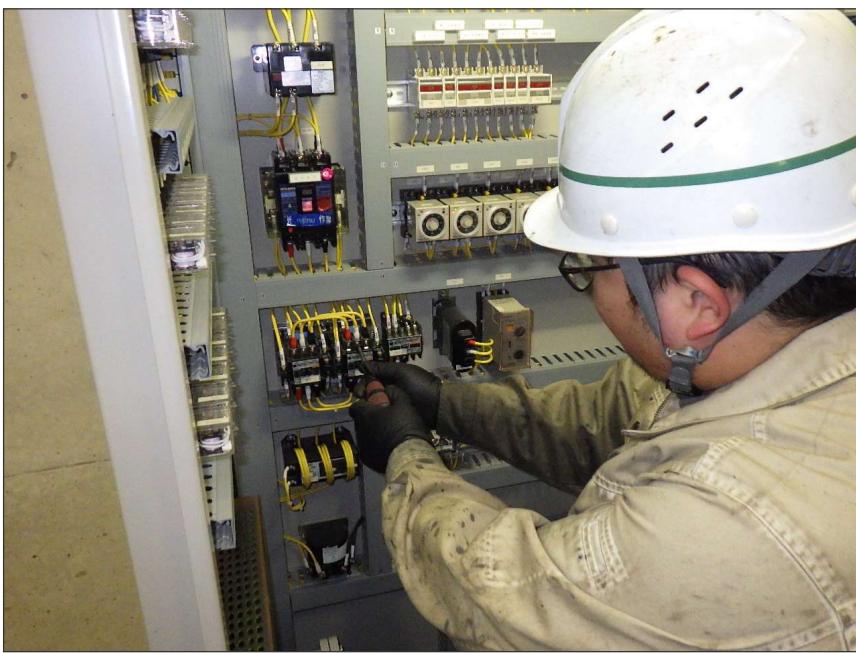
写真区分:施工状況写真
工種:水道設備
種別:機側操作盤
写真タイトル:端子緩み点検
状況
撮影箇所:機側操作盤

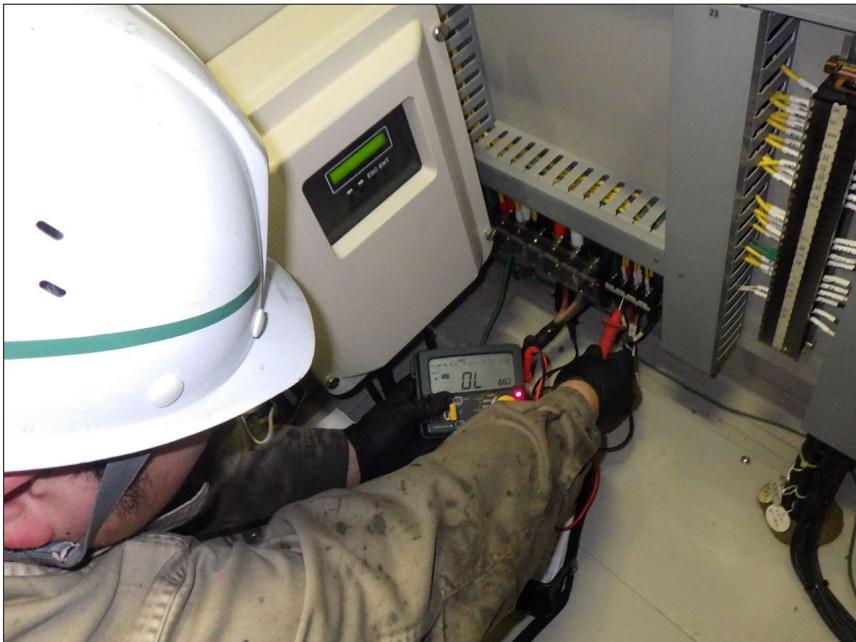
写真区分:施工状況写真
工種:水道設備
種別:機側操作盤
写真タイトル:絶縁抵抗測定
状況
撮影箇所:機側操作盤

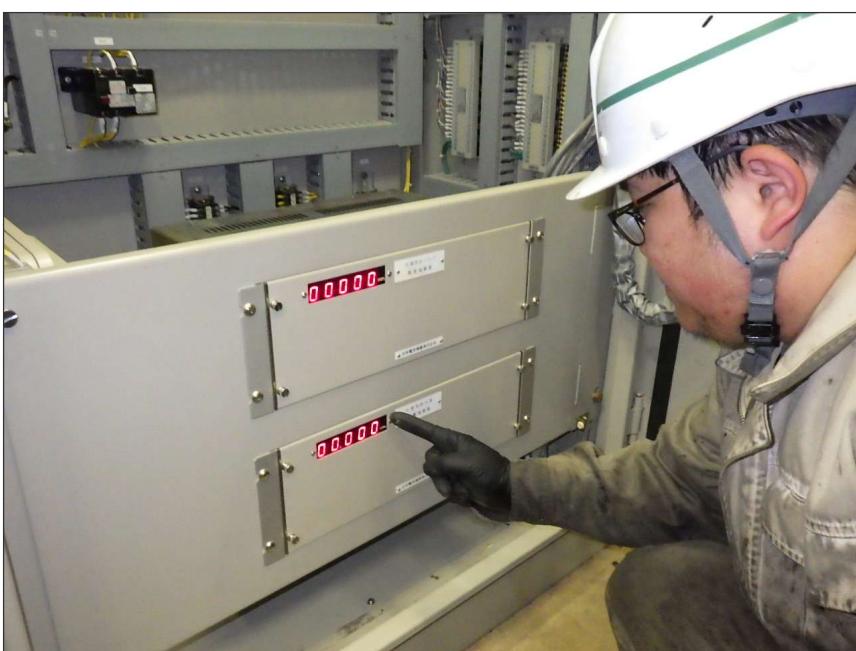
写真区分:施工状況写真
工種:水道設備
種別:機側操作盤
写真タイトル:外観点検状況
撮影箇所:機側操作盤

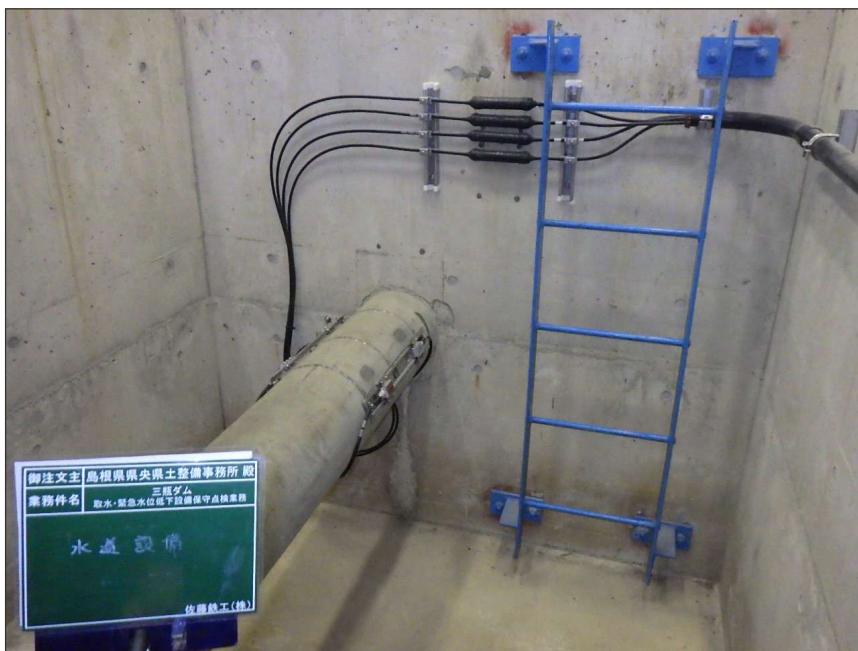
撮影箇所:流量計

写真タイトル:外観点検状況

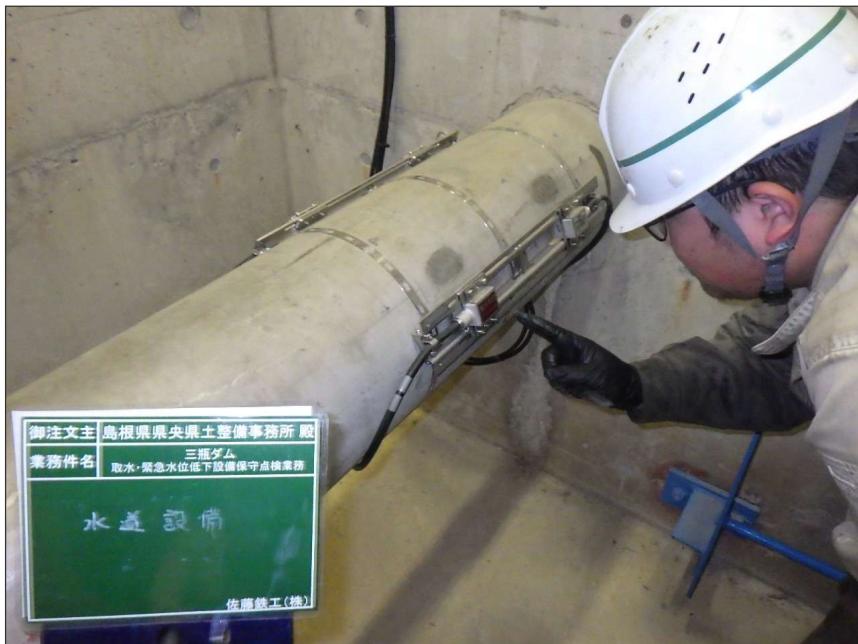
撮影箇所:流量計

写真タイトル:外観点検状況

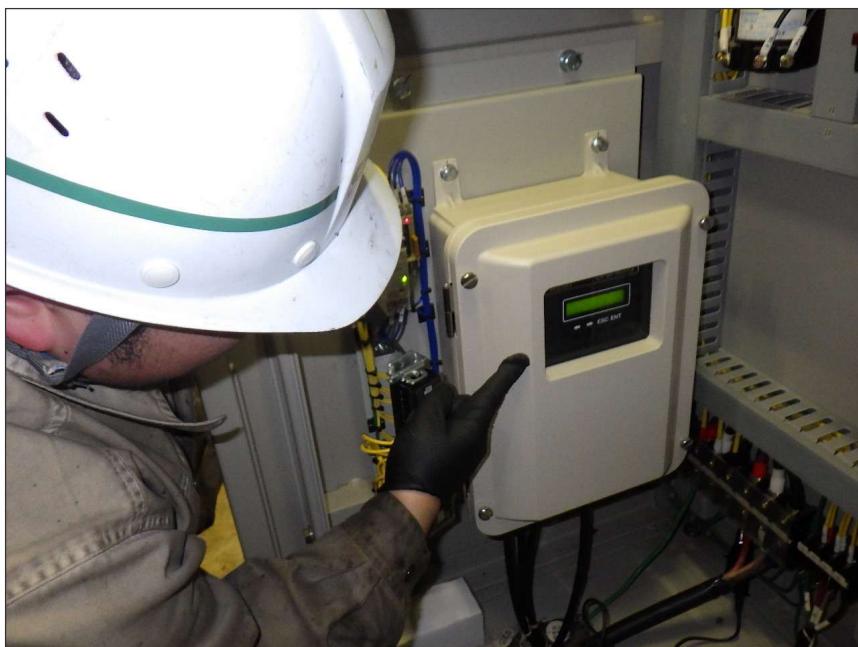
撮影箇所:流量計

写真タイトル:外観点検状況
