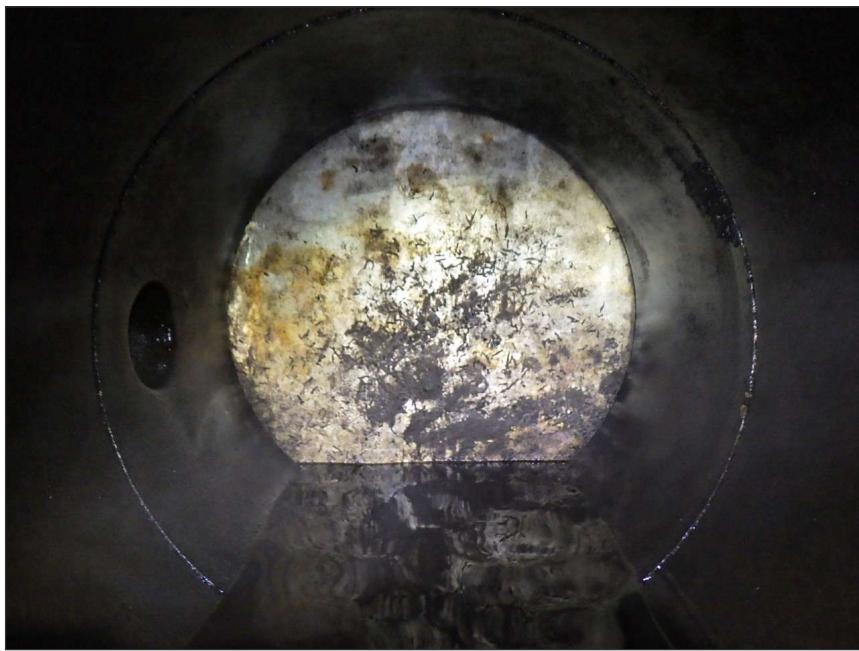
写真区分:施工状況写真
工種:発電用制水バルブ
種別:扉体
写真タイトル:清掃前
撮影箇所:スキンプレート

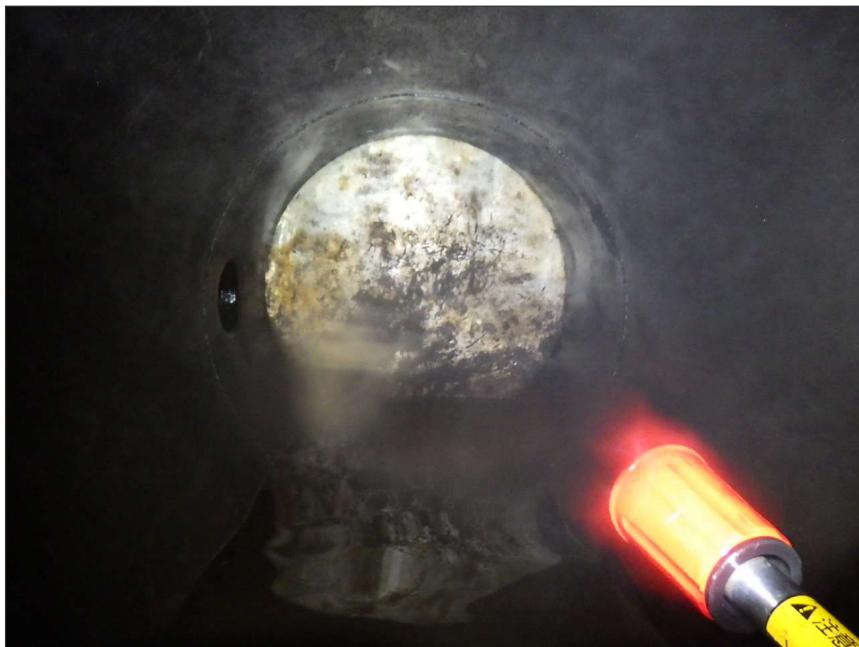
写真区分:施工状況写真
工種:発電用制水バルブ
種別:扉体
写真タイトル:清掃状況
撮影箇所:スキンプレート

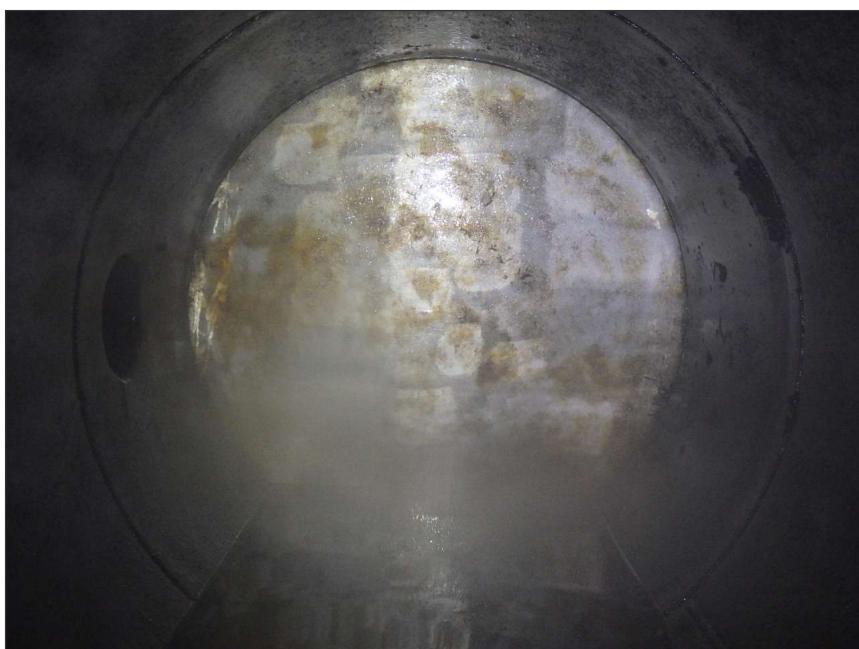
写真区分:施工状況写真
工種:発電用制水バルブ
種別:扉体
写真タイトル:清掃完了
撮影箇所:スキンプレート

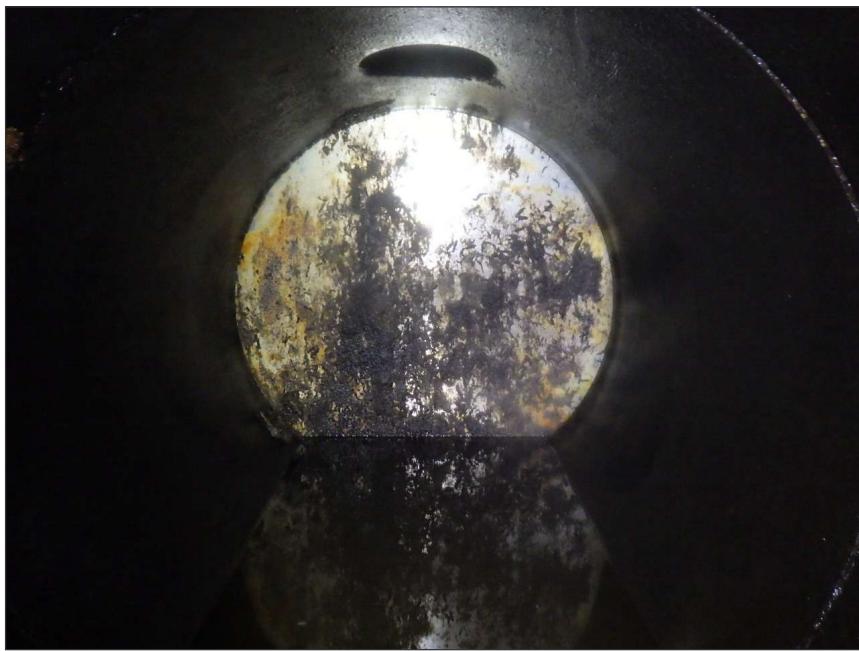
写真区分:施工状況写真
工種:発電用制水バルブ
種別:扉体
写真タイトル:清掃前
撮影箇所:スキンプレート

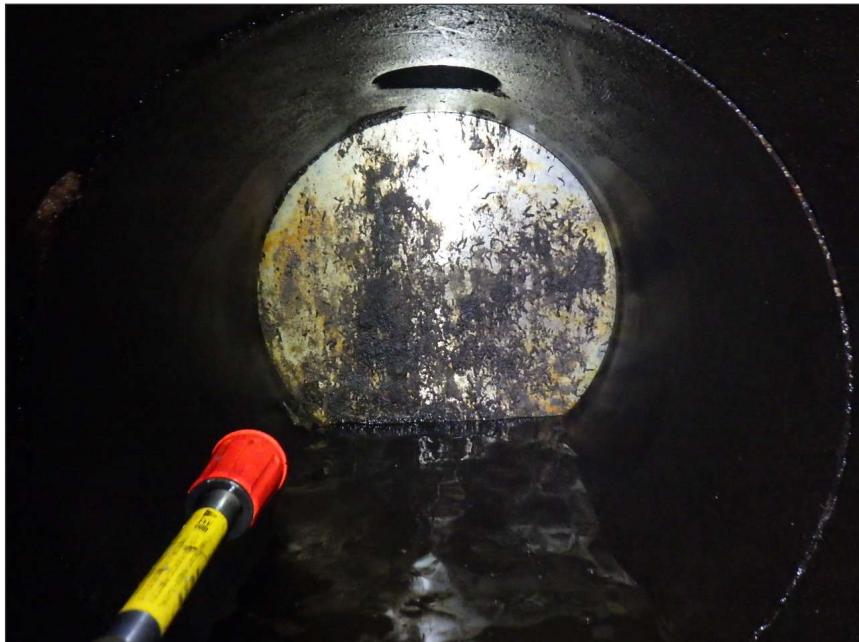
写真区分:施工状況写真
工種:発電用制水バルブ
種別:扉体
写真タイトル:清掃状況
撮影箇所:スキンプレート

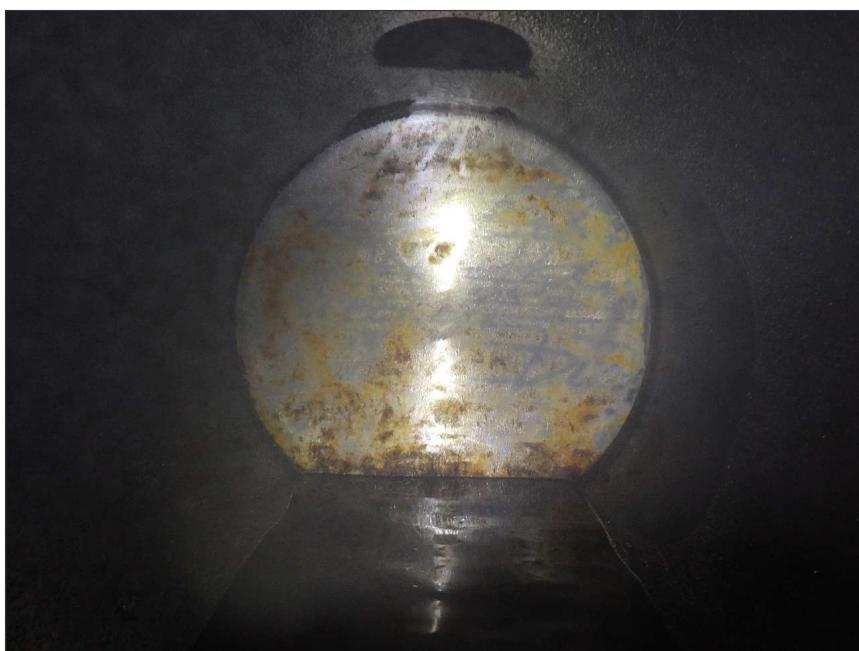
写真区分:施工状況写真
工種:発電用制水バルブ
種別:扉体
写真タイトル:清掃完了
撮影箇所:スキンプレート

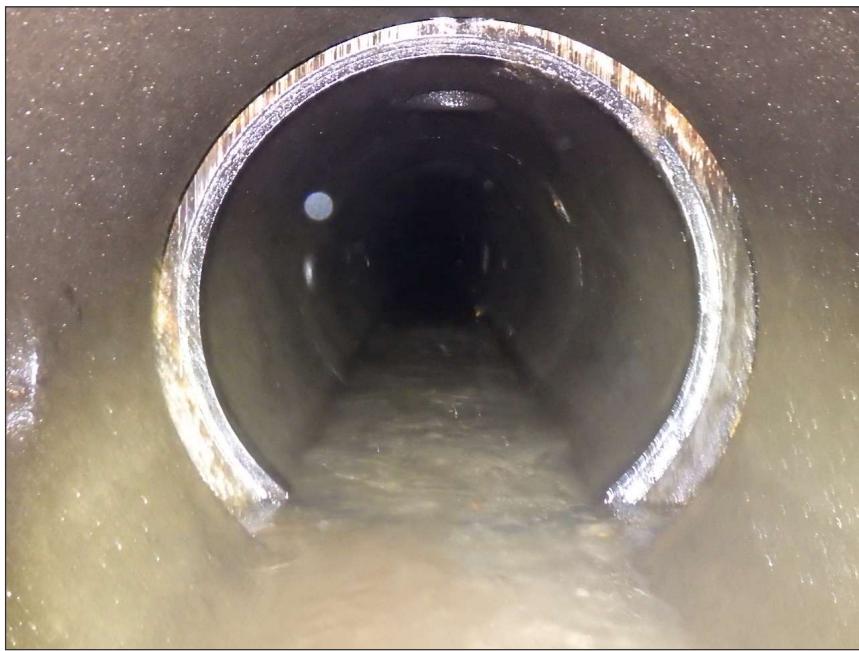
写真区分:施工状況写真
工種:発電用制水バルブ
種別:扉体
細別:戸当り
写真タイトル:外観点検状況
撮影箇所:シールリング・戸
当り

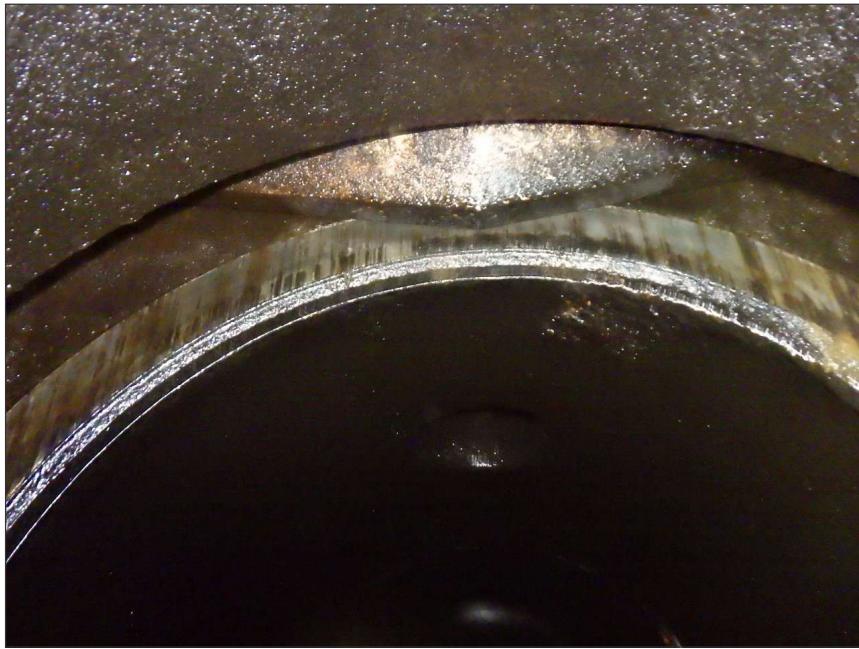
写真区分:施工状況写真
工種:発電用制水バルブ
種別:扉体
細別:戸当り
写真タイトル:外観点検状況
撮影箇所:シールリング・戸
当り

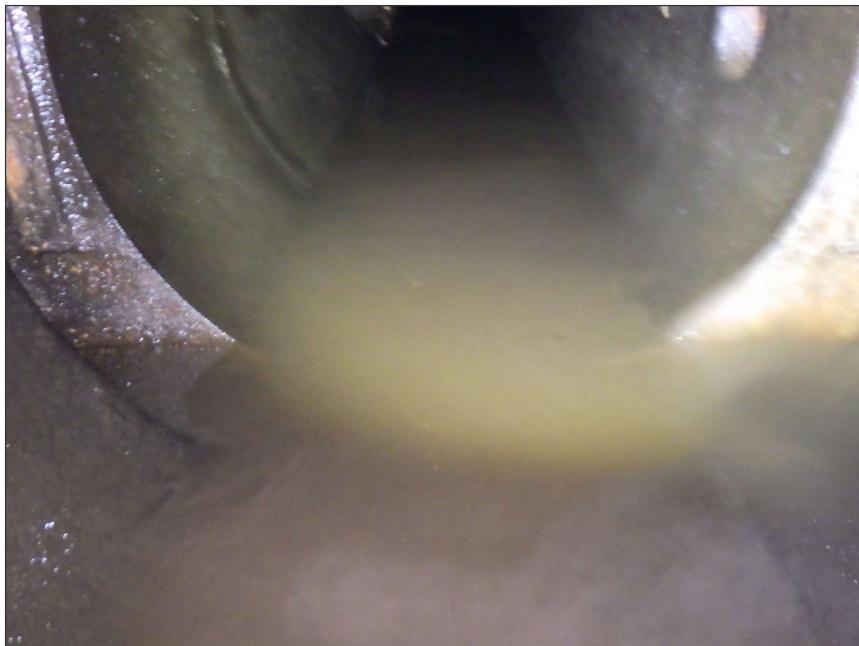
写真区分:施工状況写真
工種:発電用制水バルブ
種別:扉体
細別:戸当り
写真タイトル:外観点検状況
撮影箇所:シールリング・戸
当り

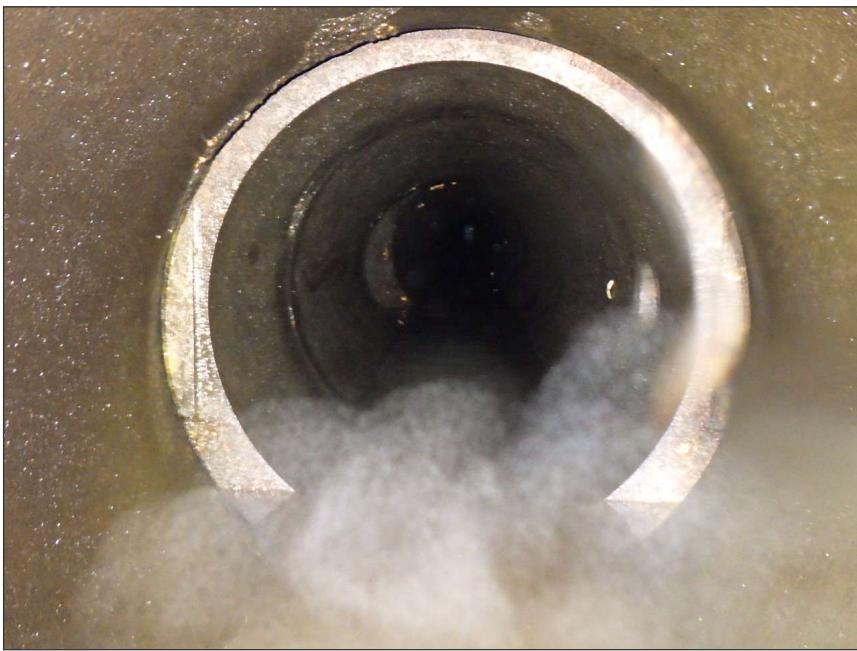
写真区分:施工状況写真
工種:発電用制水バルブ
種別:扉体
細別:戸当り
写真タイトル:外観点検状況
撮影箇所:シールリング・戸
当り

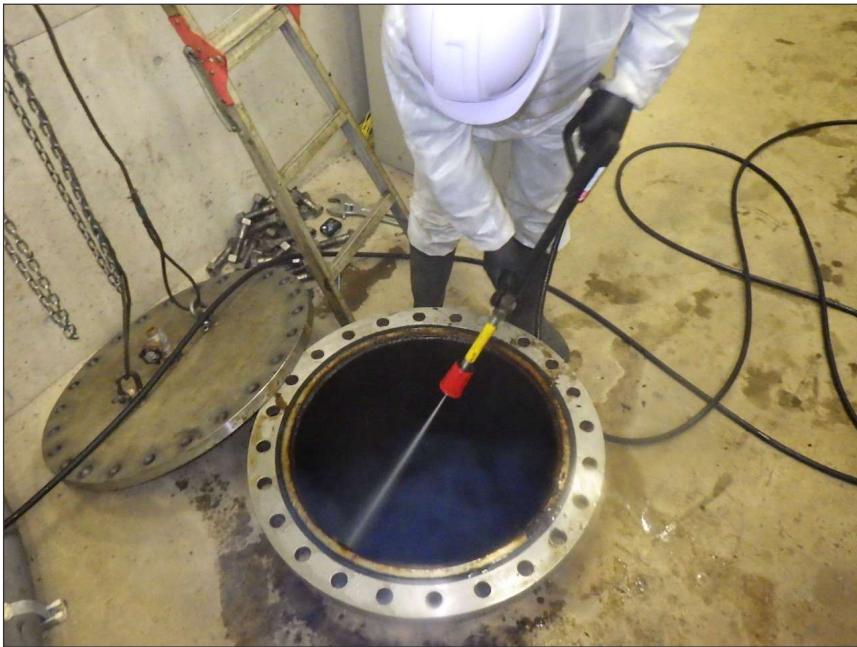
写真区分:施工状況写真
工種:発電用制水バルブ
種別:扉体
写真タイトル:清掃状況
撮影箇所:点検口

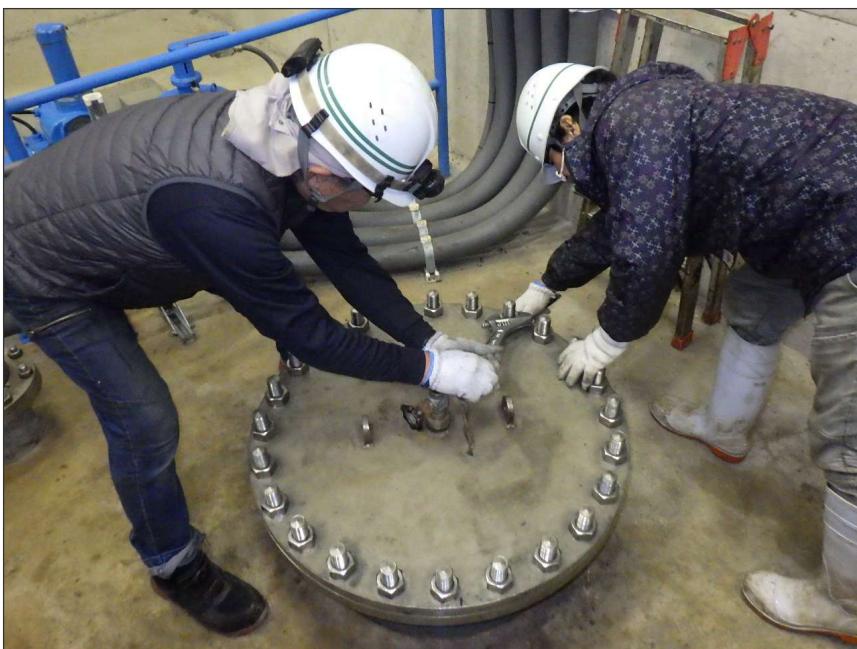
写真区分:施工状況写真
工種:発電用制水バルブ
種別:扉体
写真タイトル:ボルト緩み点
検状況
撮影箇所:点検口

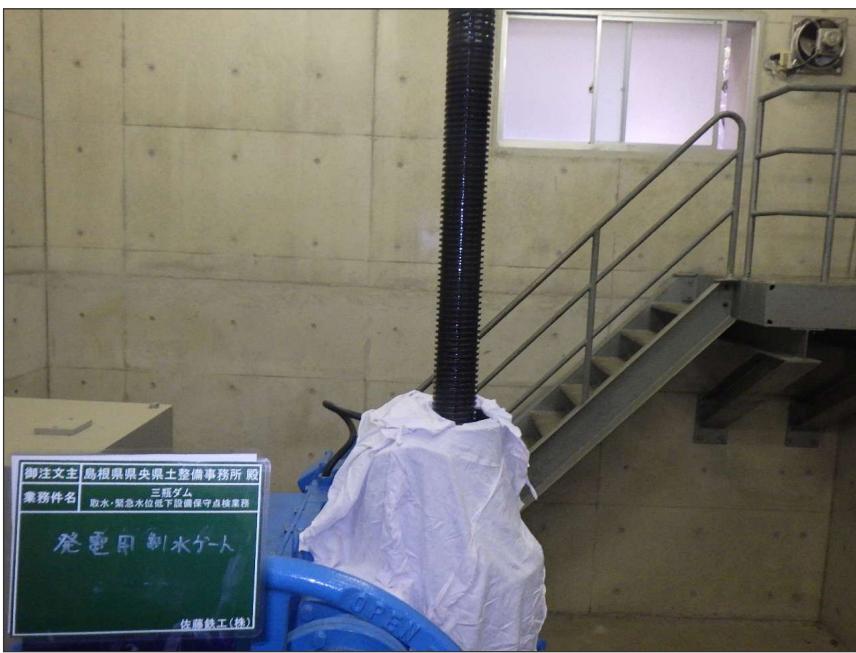
写真区分: 施工状況写真
工種: 発電用制水バルブ
種別: 開閉装置
写真タイトル: 清掃前
撮影箇所: スピンドル

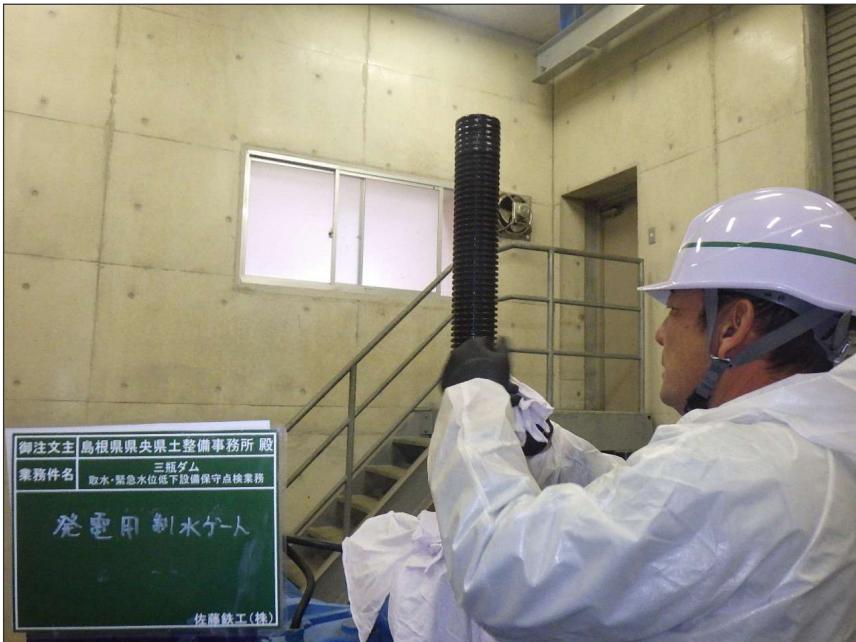
写真区分: 施工状況写真
工種: 発電用制水バルブ
種別: 開閉装置
写真タイトル: 清掃状況
撮影箇所: スピンドル

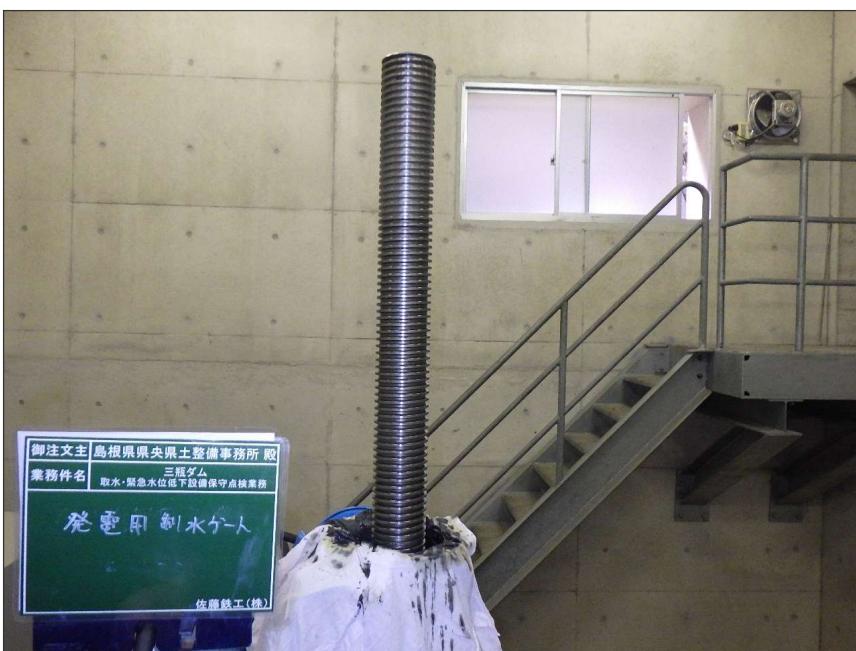
写真区分: 施工状況写真
工種: 発電用制水バルブ
種別: 開閉装置
写真タイトル: 清掃完了
撮影箇所: スピンドル

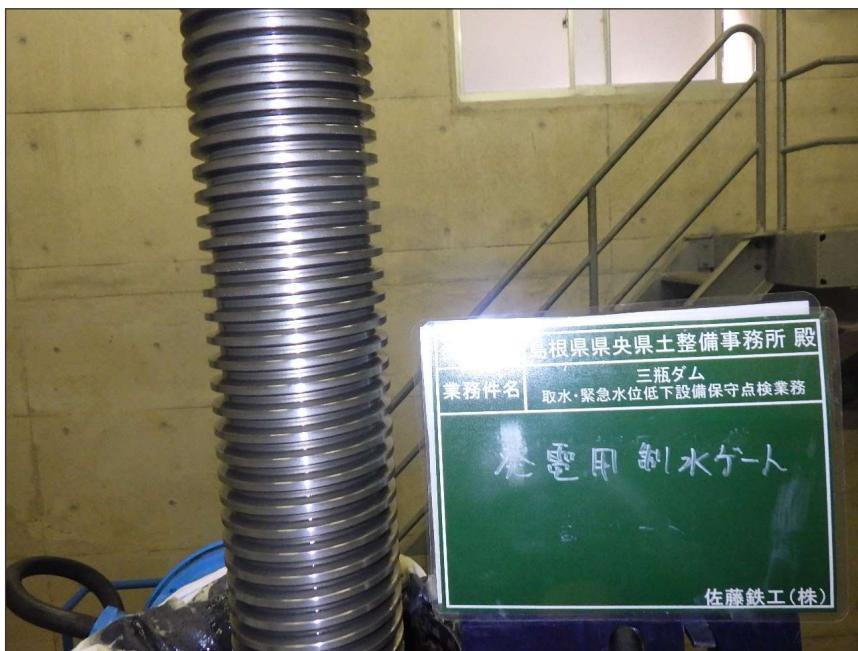
写真区分:施工状況写真
工種:発電用制水バルブ
種別:開閉装置
写真タイトル:歯面確認
撮影箇所:スピンドル

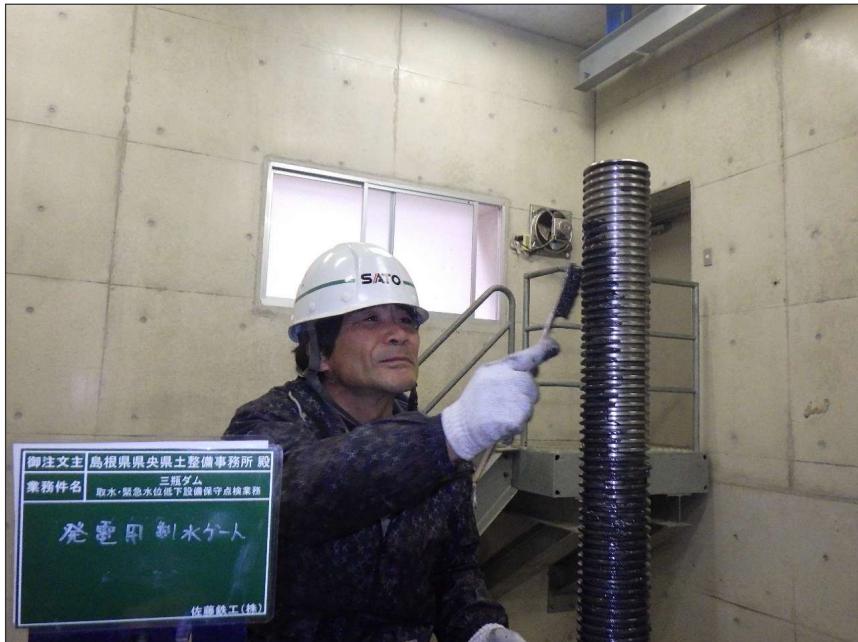
写真区分:施工状況写真
工種:発電用制水バルブ
種別:開閉装置
写真タイトル:給脂状況
撮影箇所:スピンドル

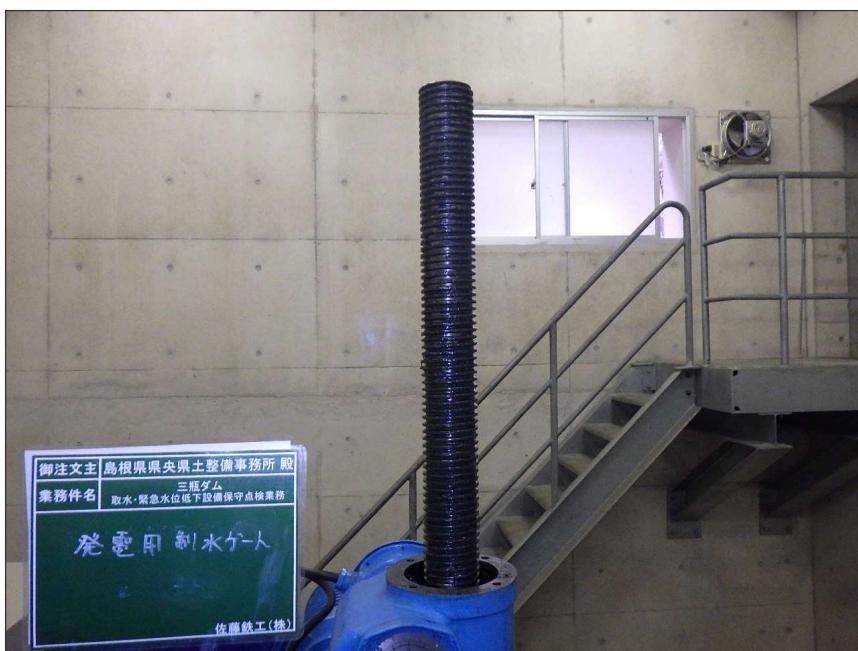
写真区分:施工状況写真
工種:発電用制水バルブ
種別:開閉装置
写真タイトル:給脂完了
撮影箇所:スピンドル

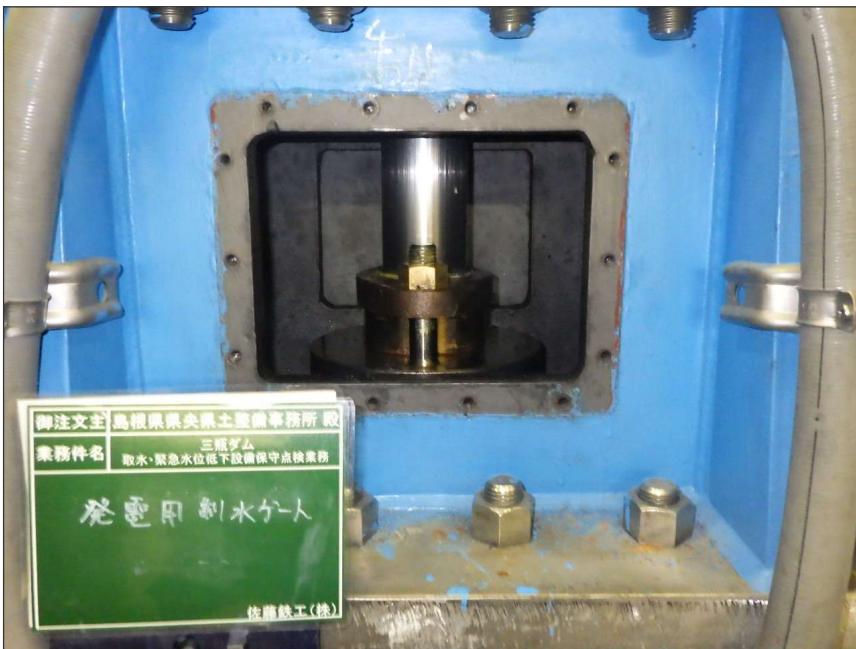
写真区分:施工状況写真
工種:発電用制水バルブ
種別:開閉装置
写真タイトル:清掃前
撮影箇所:シリンドーロッド

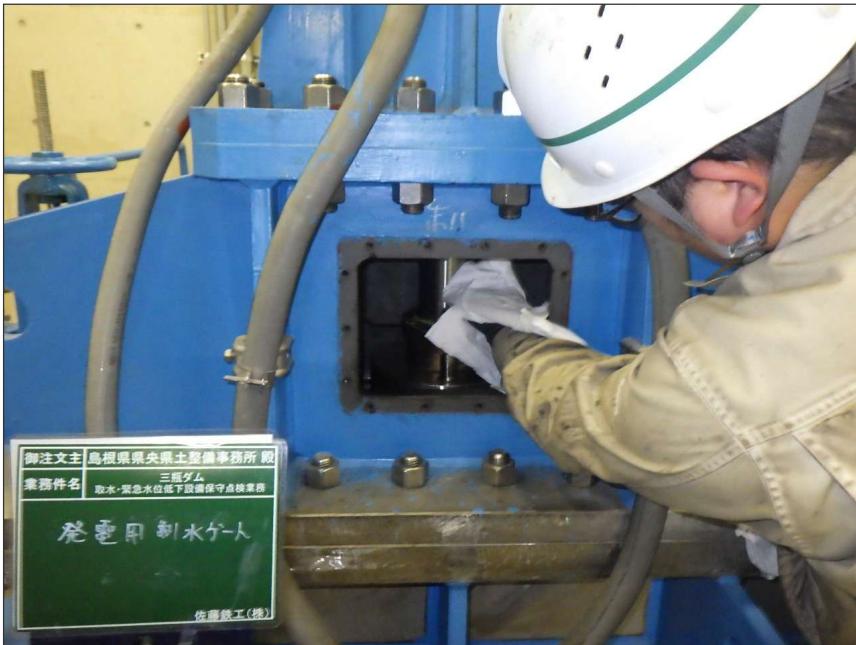
写真区分:施工状況写真
工種:発電用制水バルブ
種別:開閉装置
写真タイトル:清掃状況
撮影箇所:シリンドーロッド

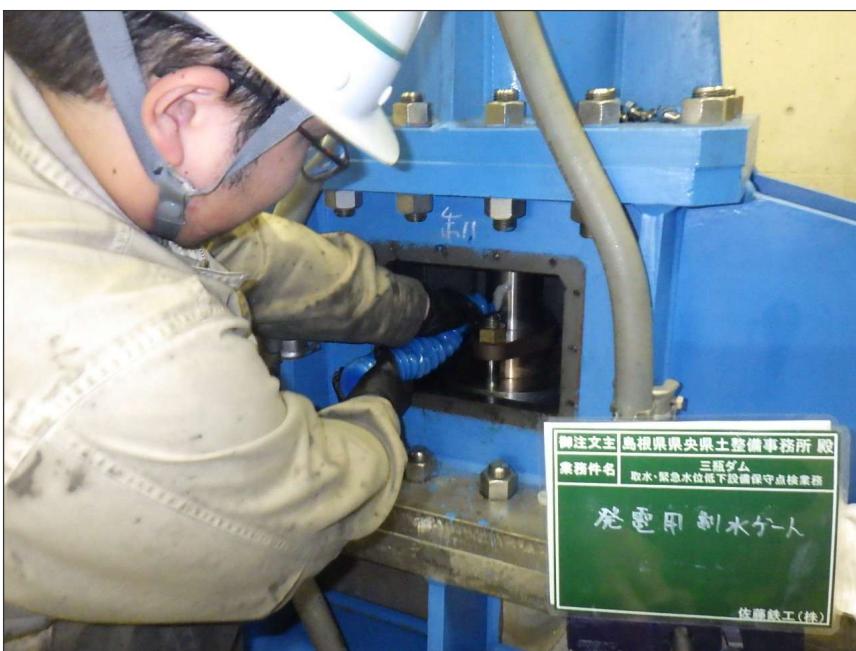
写真区分:施工状況写真
工種:発電用制水バルブ
種別:開閉装置
写真タイトル:給脂状況
撮影箇所:シリンドーロッド

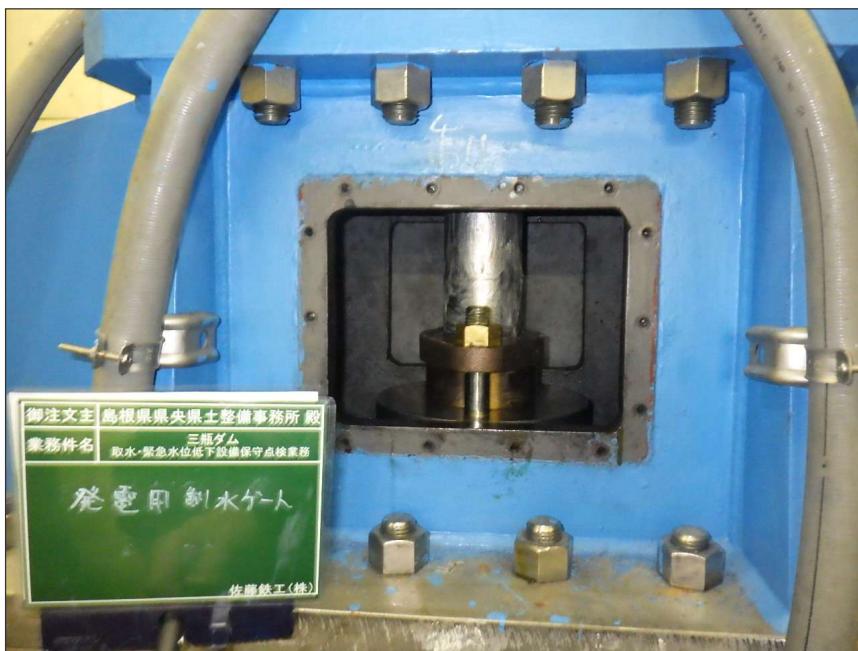
写真区分:施工状況写真
工種:発電用制水バルブ
種別:開閉装置
写真タイトル:給脂完了
撮影箇所:シリンドーロッド

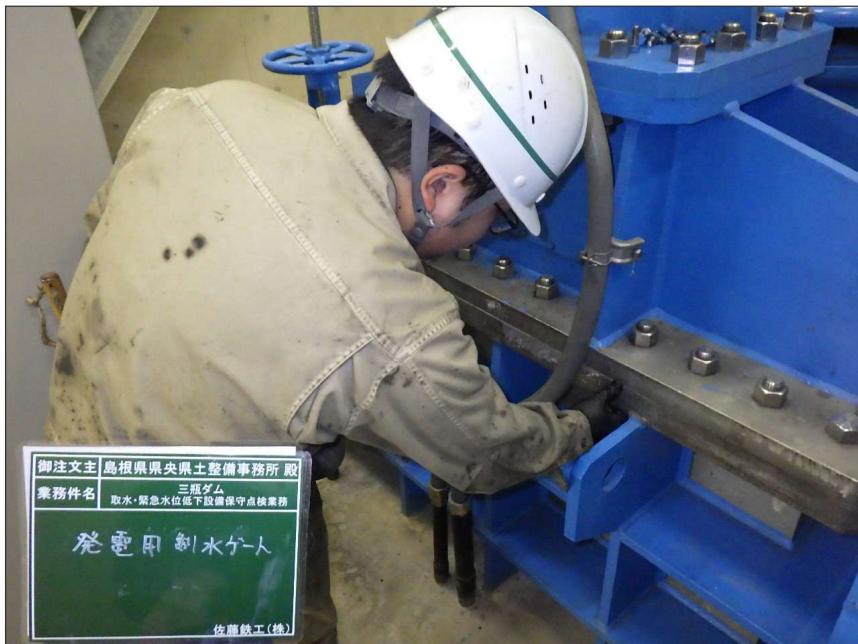
写真区分:施工状況写真
工種:発電用制水バルブ
種別:開閉装置
写真タイトル:外観点検状況
撮影箇所:ボンネット

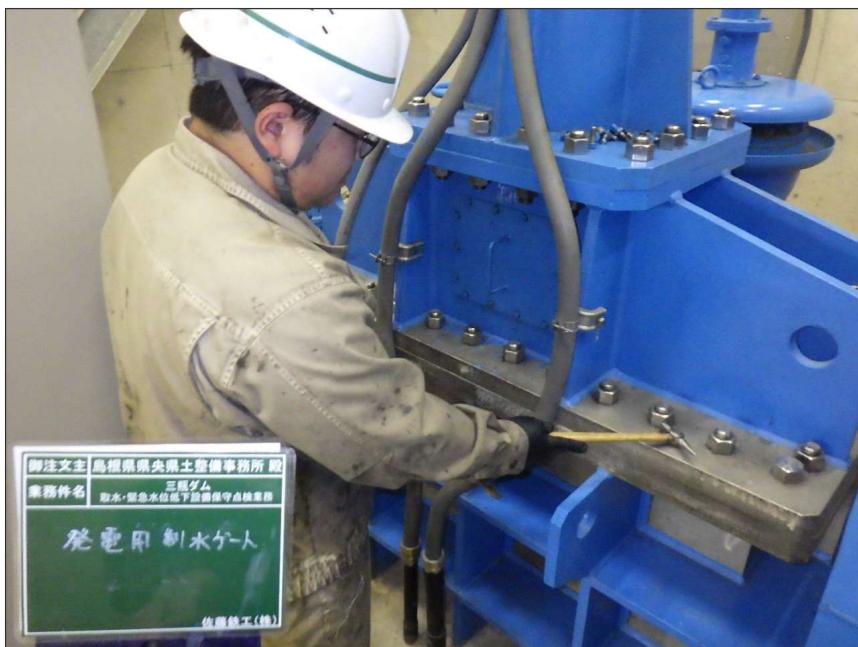
写真区分:施工状況写真
工種:発電用制水バルブ
種別:開閉装置
写真タイトル:ボルト緩み点検状況
撮影箇所:ボンネット

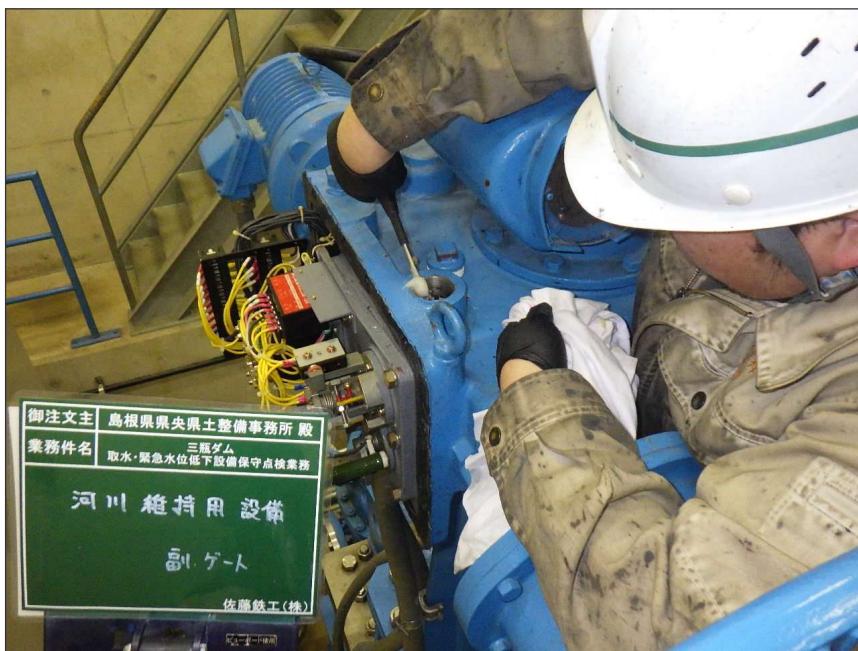
写真区分:施工状況写真
工種:発電用制水バルブ
種別:開閉装置
写真タイトル:内部状態確認
撮影箇所:バルブコントロール内

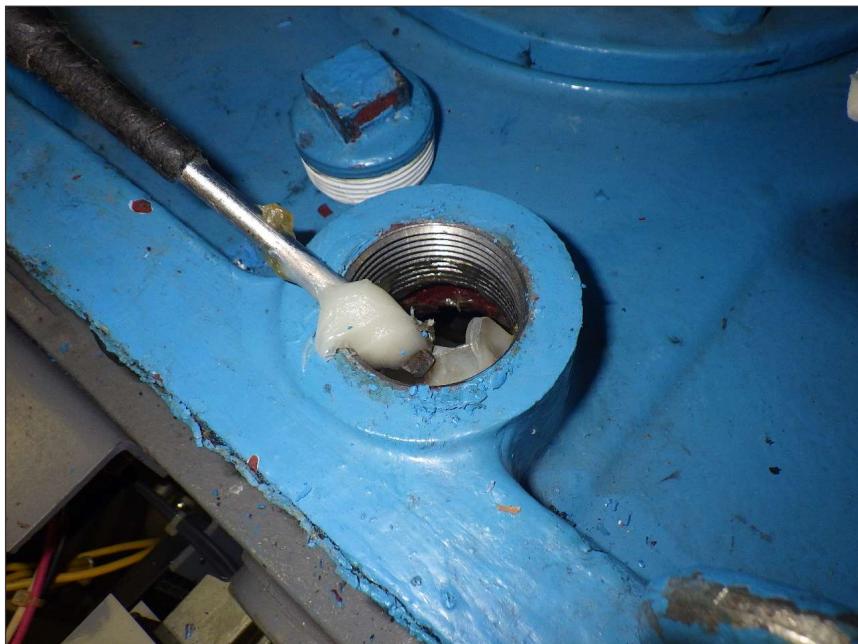
写真区分:施工状況写真
工種:発電用制水バルブ
種別:開閉装置
写真タイトル:内部状態確認
撮影箇所:バルブコントロール内

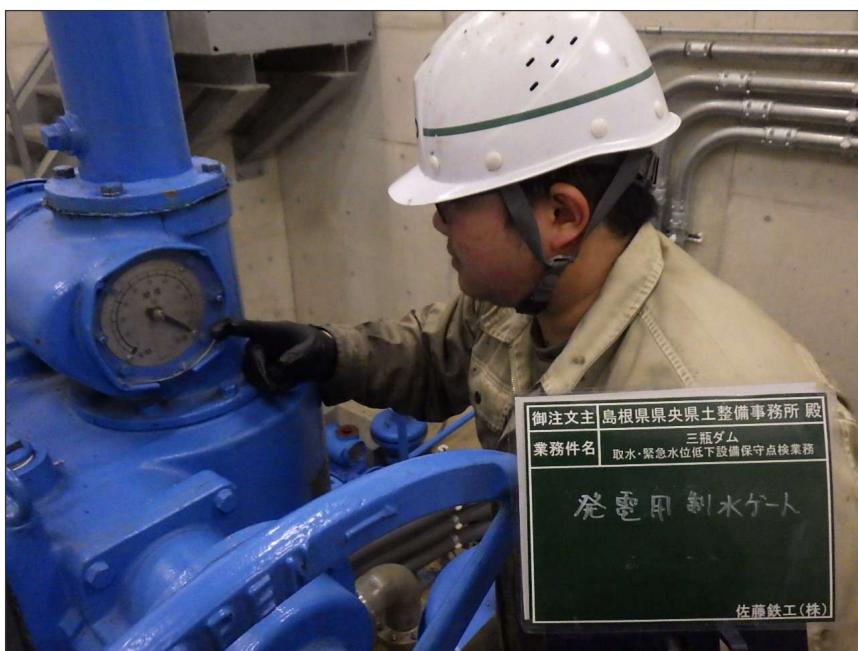
写真区分:施工状況写真
工種:発電用制水バルブ
種別:開閉装置
写真タイトル:外観点検状況
撮影箇所:開度計

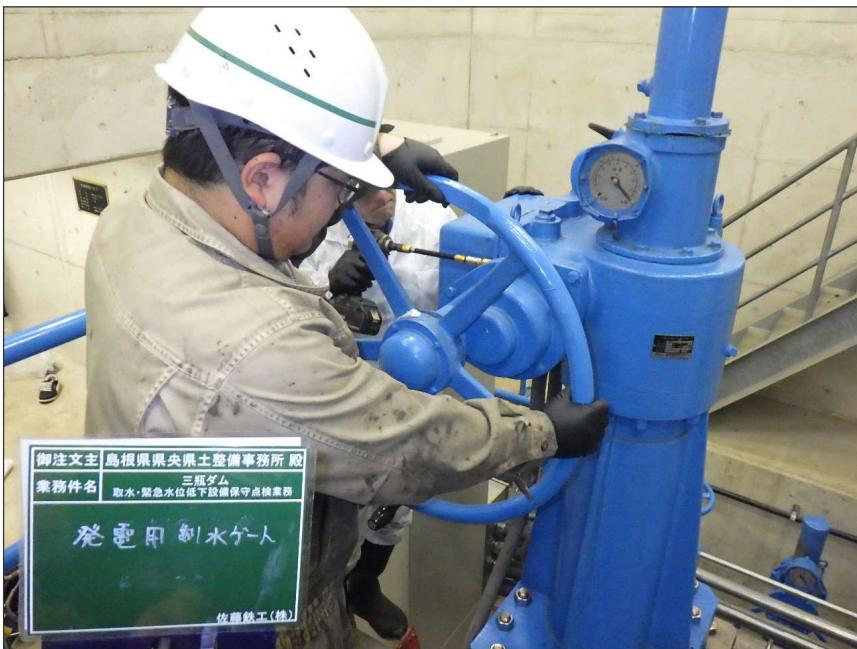
写真区分:施工状況写真
工種:発電用制水バルブ
種別:開閉装置
写真タイトル:機能確認
撮影箇所:手動ハンドル

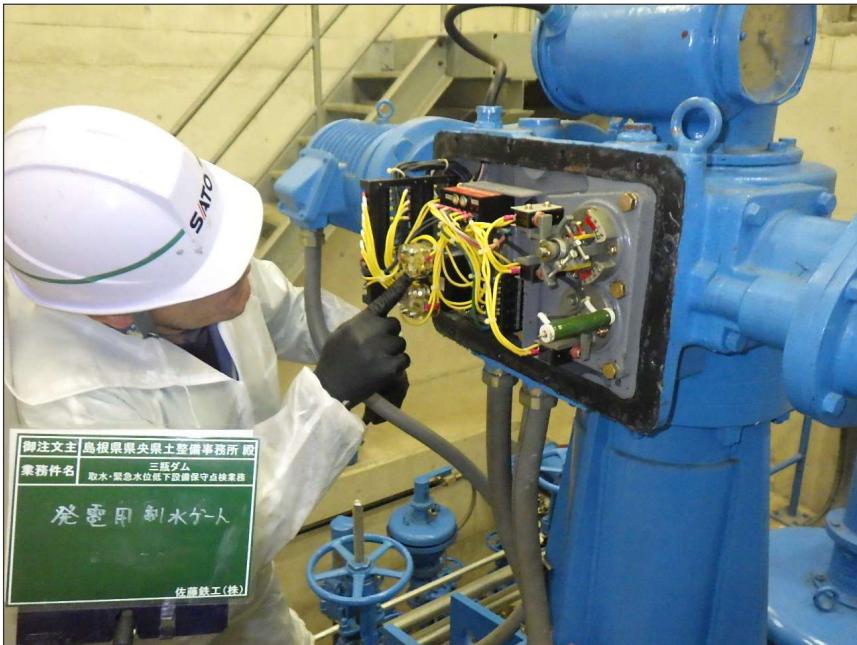
写真区分:施工状況写真
工種:発電用制水バルブ
種別:開閉装置
写真タイトル:外観点検状況
撮影箇所:制限開閉器

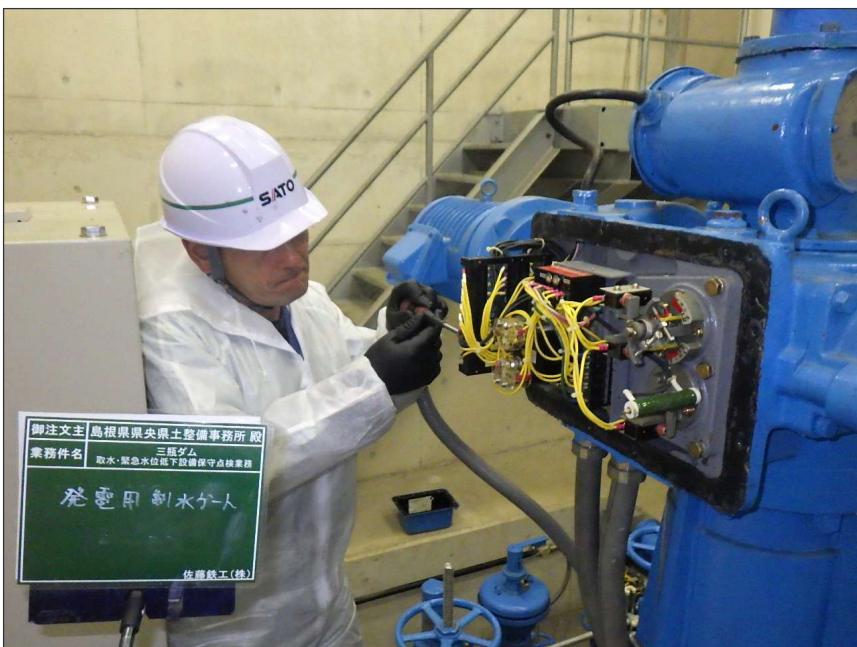
写真区分:施工状況写真
工種:発電用制水バルブ
種別:開閉装置
写真タイトル:端子緩み点検
状況
撮影箇所:制限開閉器

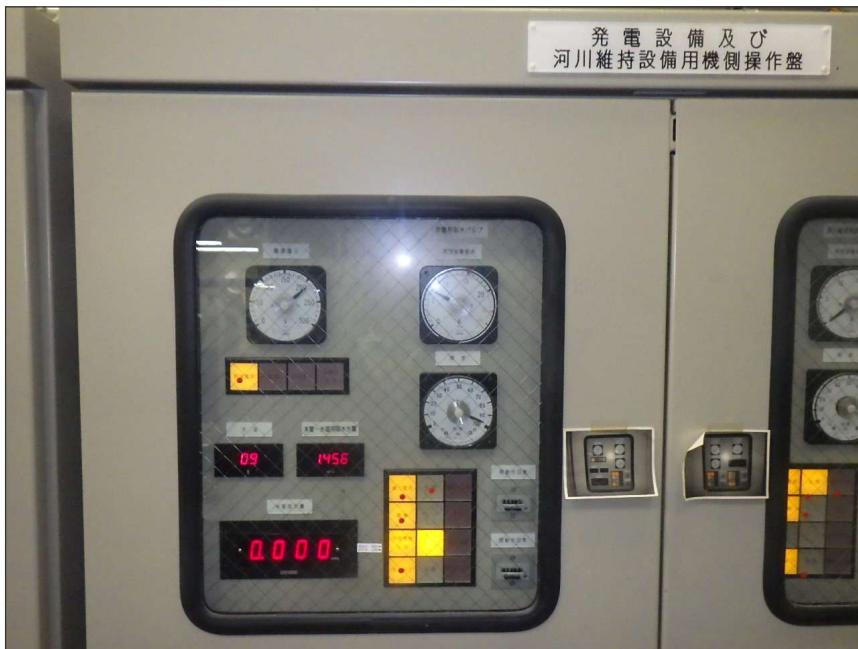
写真区分:施工状況写真
工種:発電用制水バルブ
種別:開閉装置
写真タイトル:管理運転状況
撮影箇所:機側操作盤

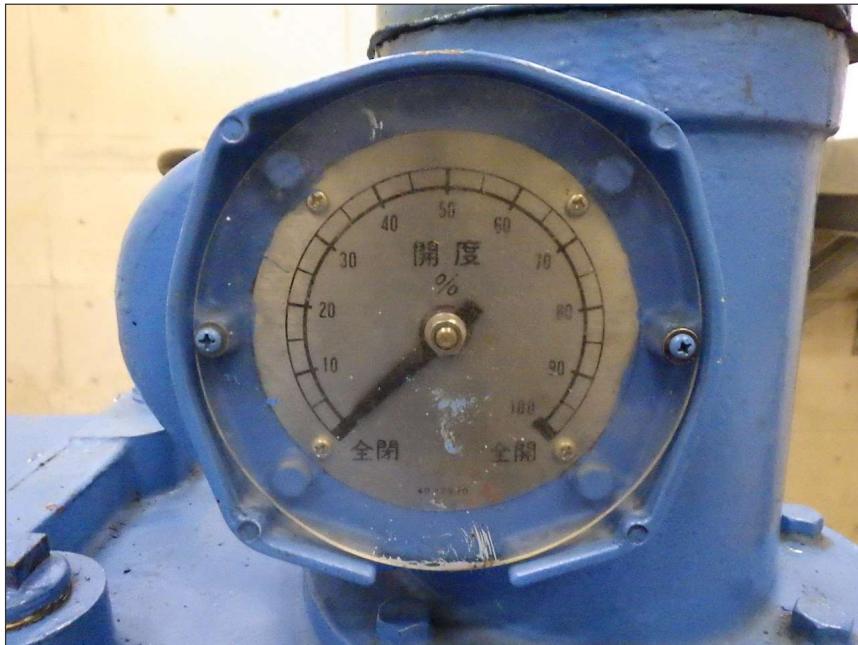
写真区分:施工状況写真
工種:発電用制水バルブ
種別:開閉装置
写真タイトル:全閉確認
撮影箇所:開度計

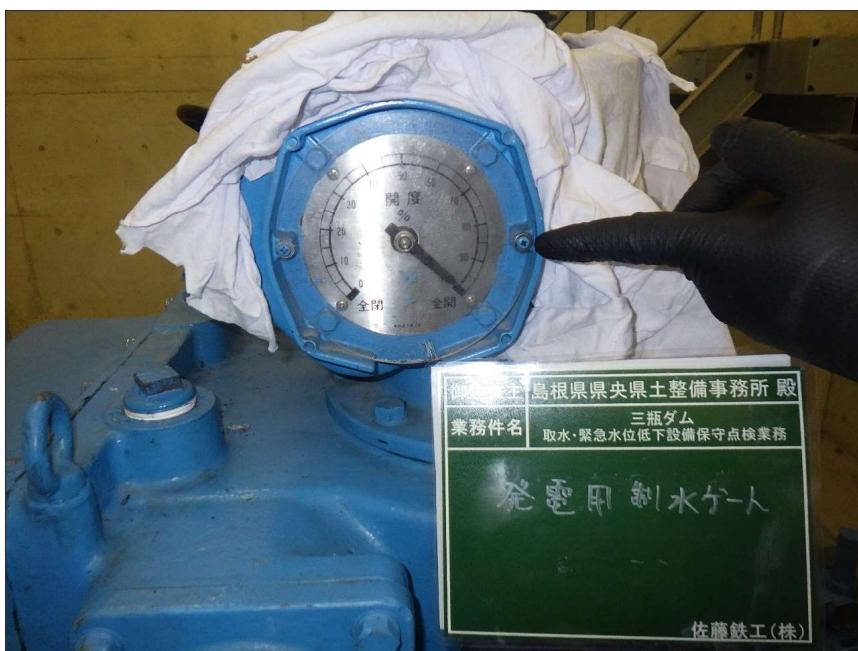
写真区分:施工状況写真
工種:発電用制水バルブ
種別:開閉装置
写真タイトル:全開確認
撮影箇所:開度計

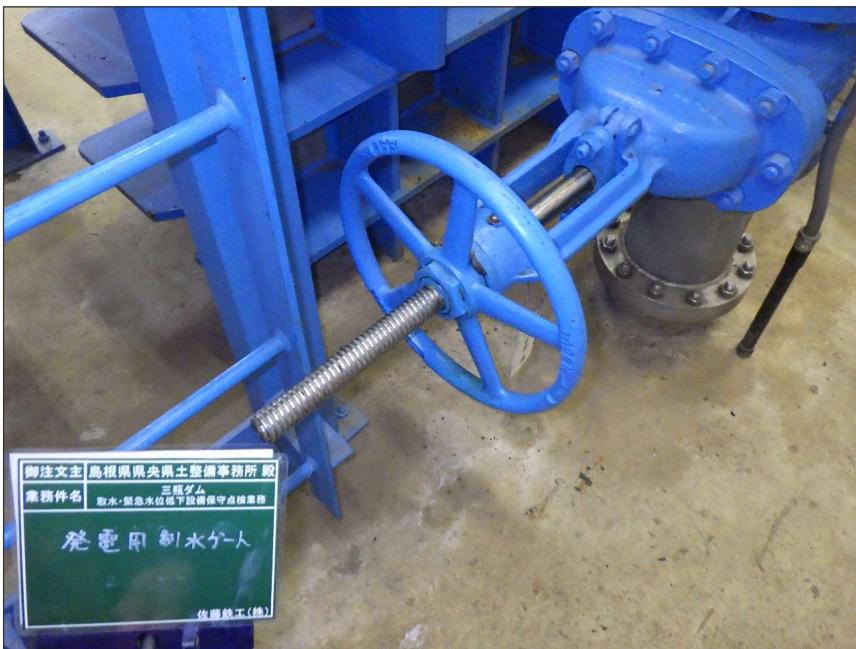
写真区分:施工状況写真
工種:発電用制水バルブ
種別:充水装置
写真タイトル:清掃前
撮影箇所:スピンドル

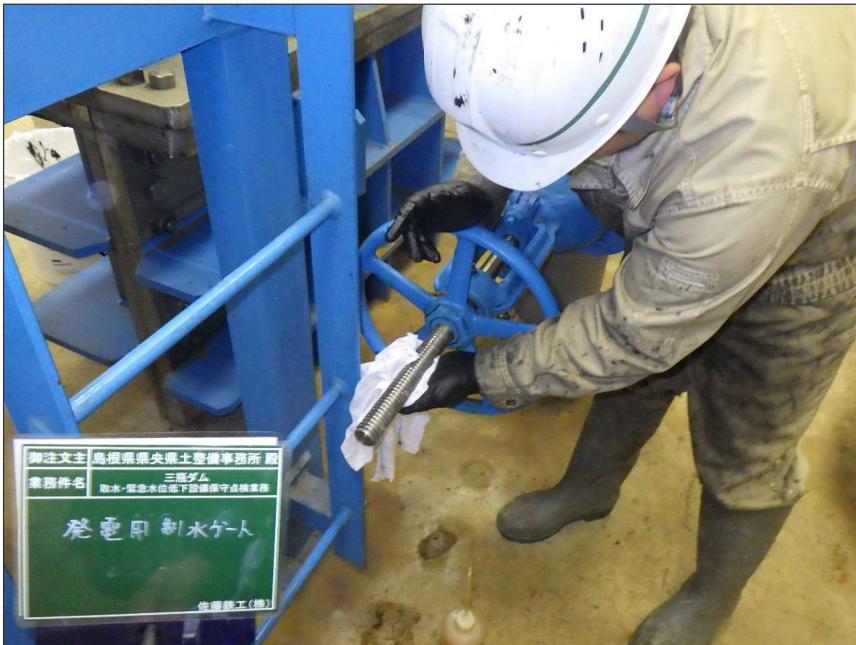
写真区分:施工状況写真
工種:発電用制水バルブ
種別:充水装置
写真タイトル:清掃状況
撮影箇所:スピンドル

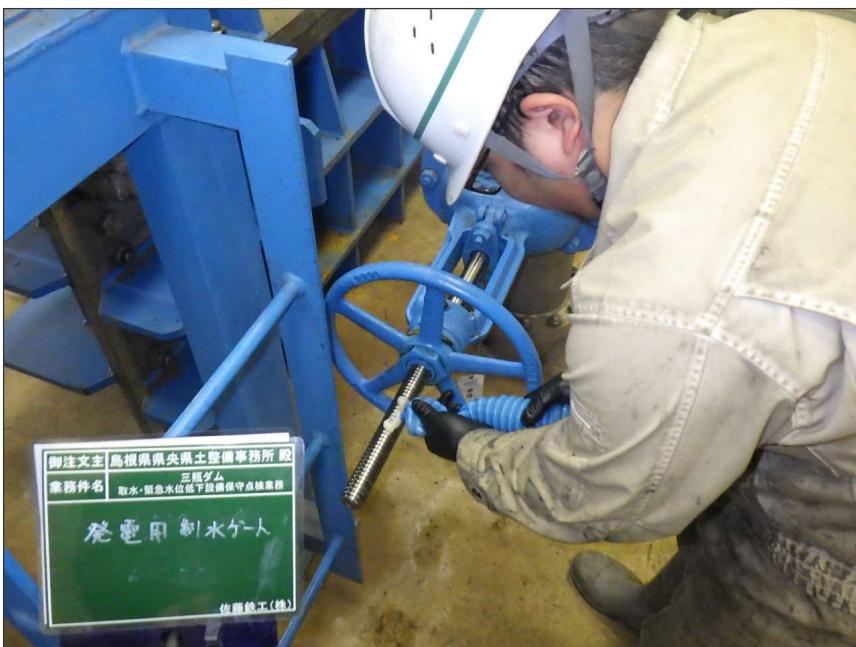
写真区分:施工状況写真
工種:発電用制水バルブ
種別:充水装置
写真タイトル:給脂状況
撮影箇所:スピンドル

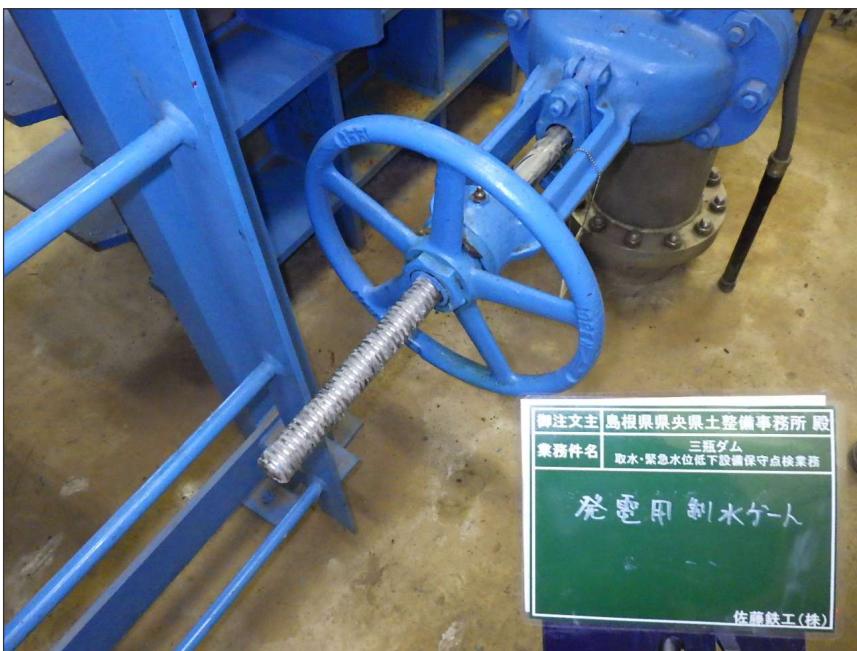
写真区分:施工状況写真
工種:発電用制水バルブ
種別:充水装置
写真タイトル:給脂完了
撮影箇所:スピンドル

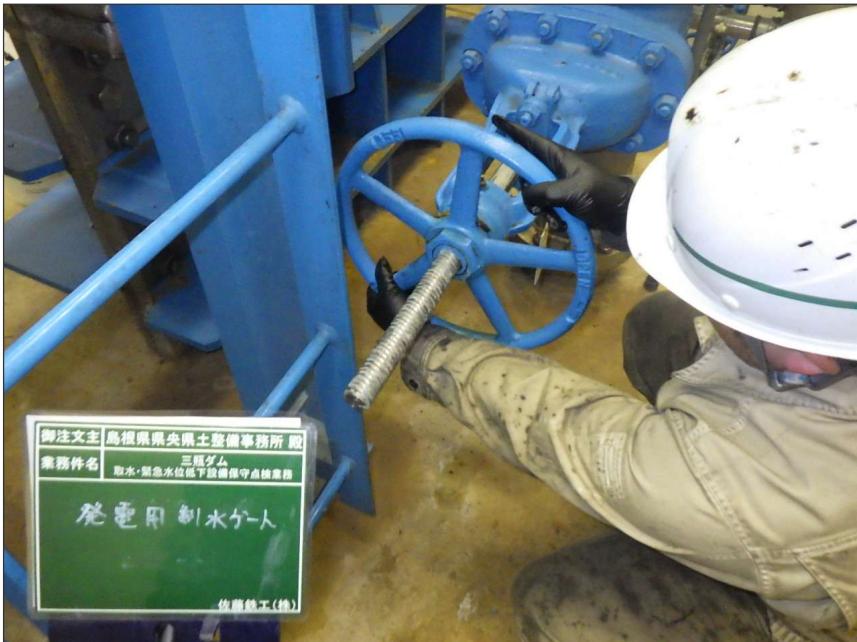
写真区分:施工状況写真
工種:発電用制水バルブ
種別:充水装置
写真タイトル:機能確認
撮影箇所:バルブハンドル

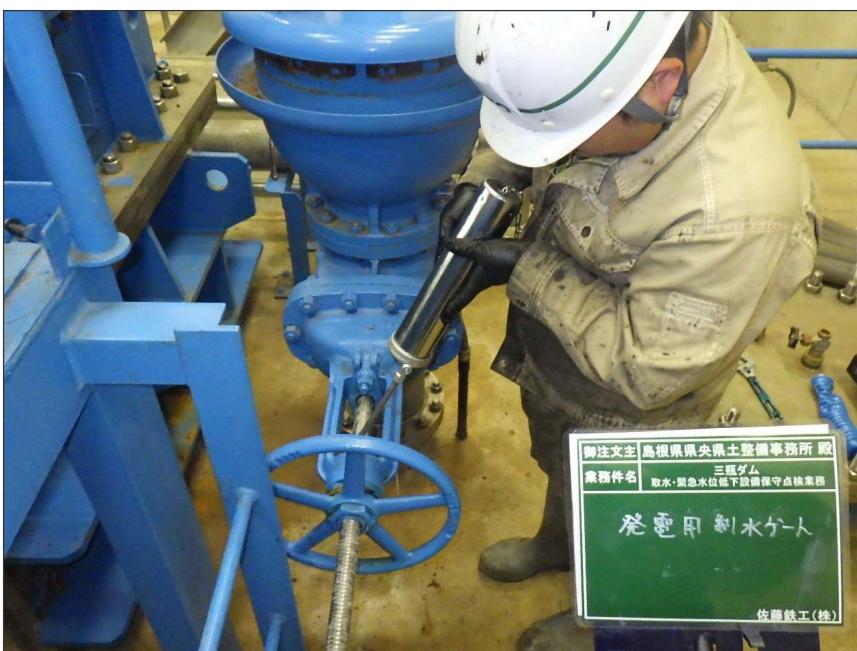
写真区分:施工状況写真
工種:発電用制水バルブ
種別:充水装置
写真タイトル:給脂状況
撮影箇所:バルブハンドル

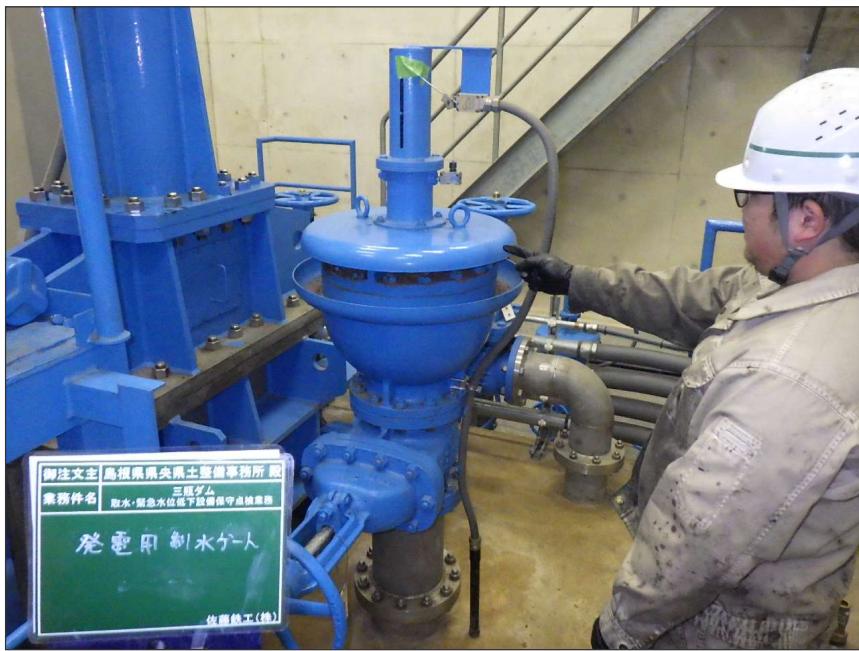
写真区分:施工状況写真
工種:発電用制水バルブ
種別:充水装置
写真タイトル:外観点検状況
撮影箇所:充水管
