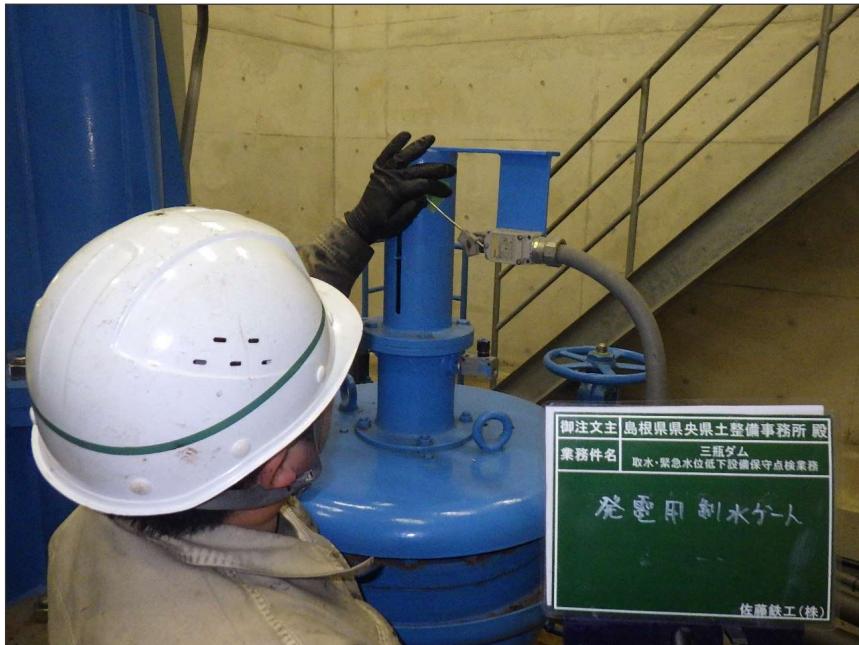
写真区分:施工状況写真
工種:発電用制水バルブ
種別:充水装置
写真タイトル:機能確認
撮影箇所:リミットスイッチ

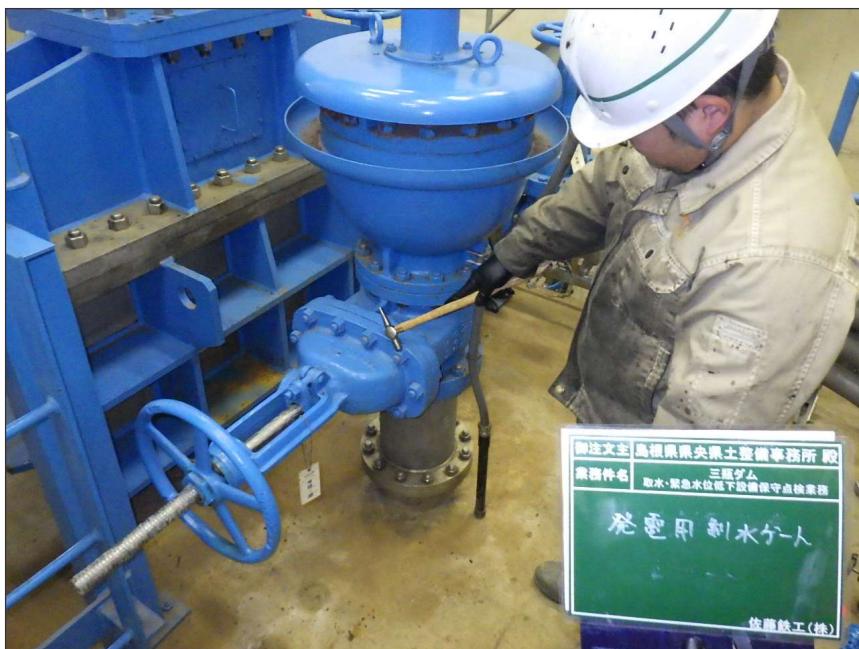
写真区分:施工状況写真
工種:発電用制水バルブ
種別:充水装置
写真タイトル:ボルト緩み点検状況
撮影箇所:充水管

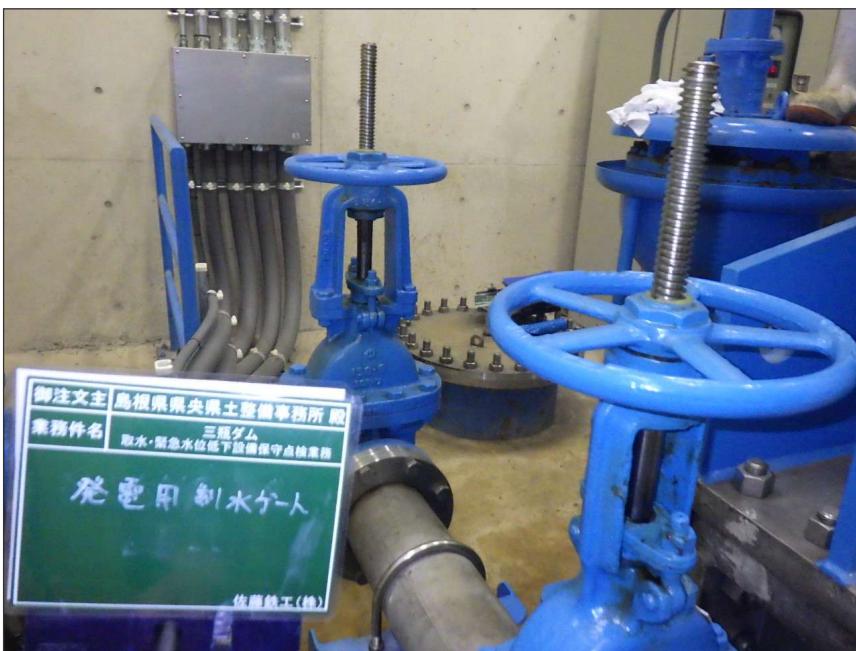
写真区分:施工状況写真
工種:発電用制水バルブ
種別:充水装置
写真タイトル:清掃前
撮影箇所:スピンドル

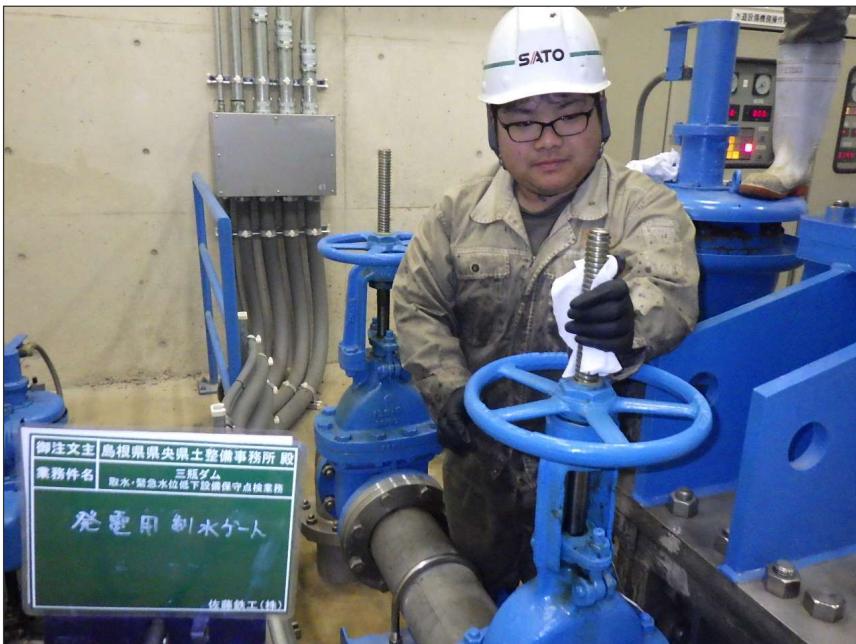
写真区分:施工状況写真
工種:発電用制水バルブ
種別:充水装置
写真タイトル:清掃状況
撮影箇所:スピンドル

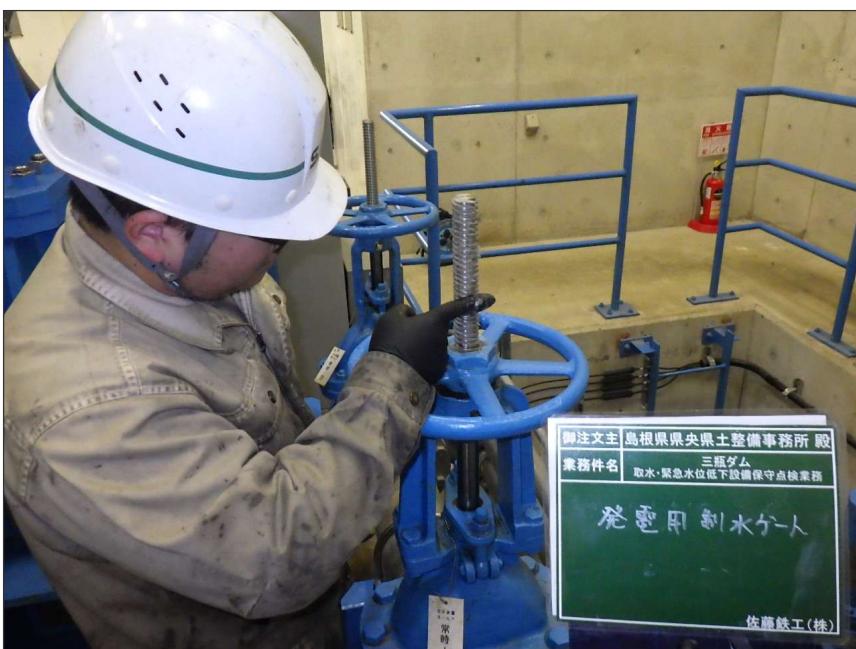
写真区分:施工状況写真
工種:発電用制水バルブ
種別:充水装置
写真タイトル:給脂状況
撮影箇所:スピンドル

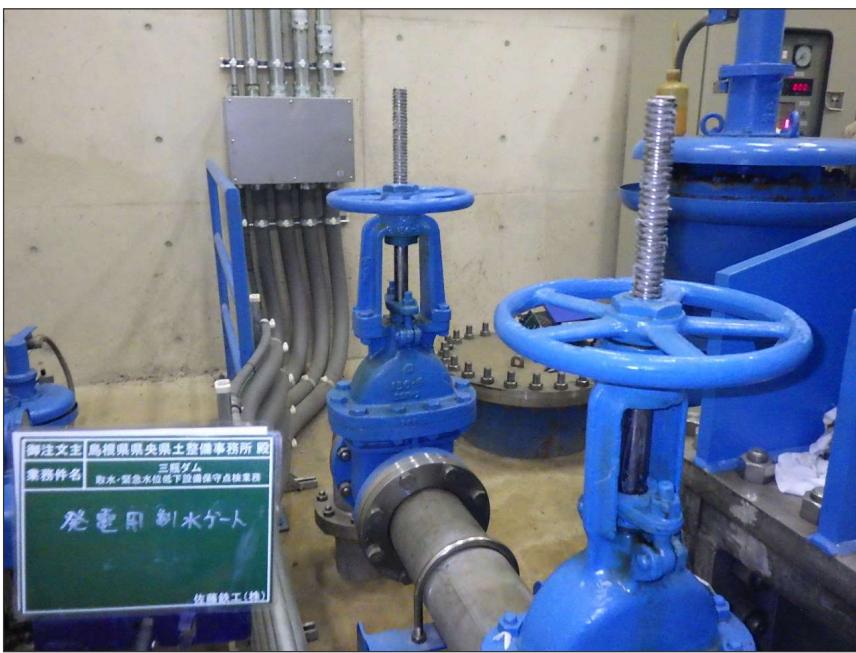
写真区分:施工状況写真
工種:発電用制水バルブ
種別:充水装置
写真タイトル:給脂完了
撮影箇所:スピンドル

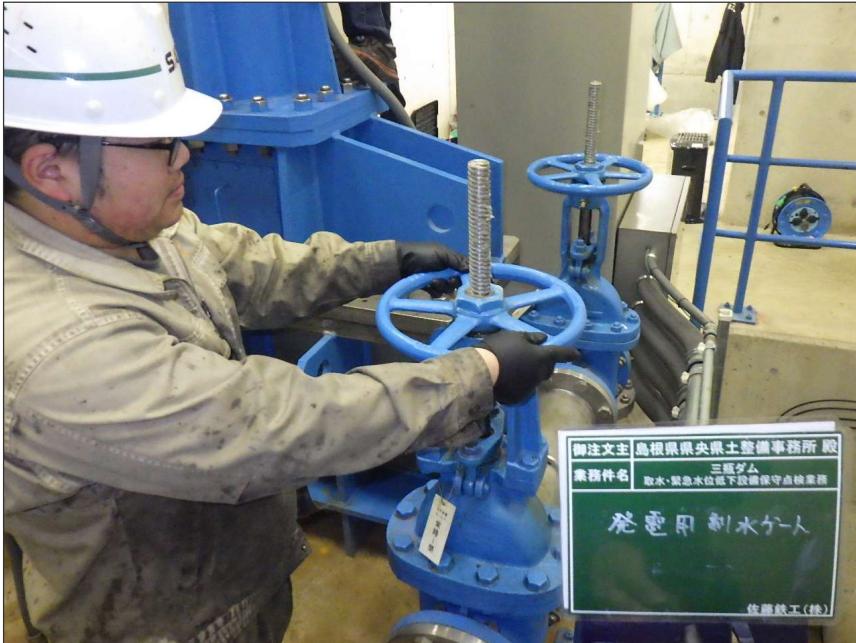
写真区分:施工状況写真
工種:発電用制水バルブ
種別:充水装置
写真タイトル:機能確認
撮影箇所:バルブハンドル

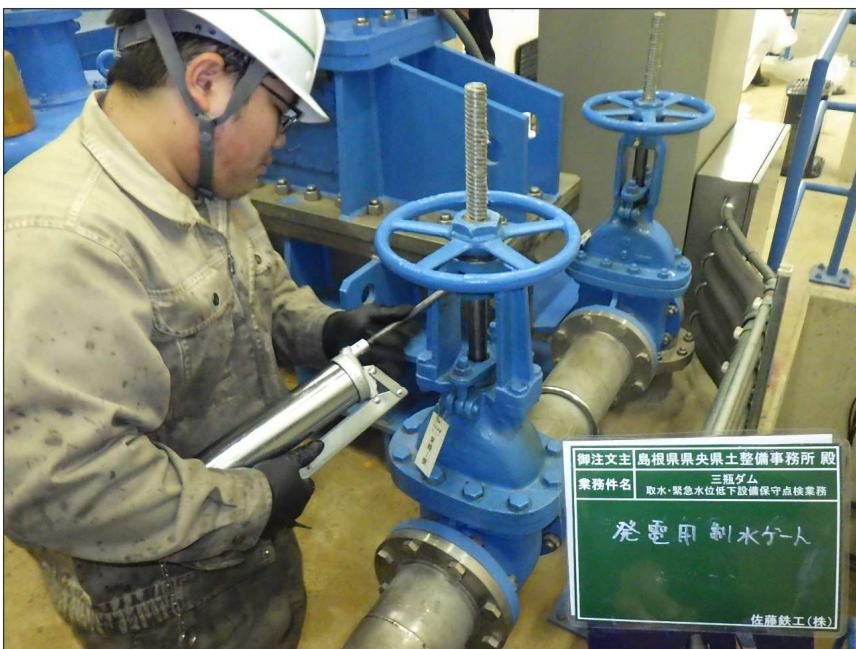
写真区分:施工状況写真
工種:発電用制水バルブ
種別:充水装置
写真タイトル:給脂状況
撮影箇所:バルブハンドル

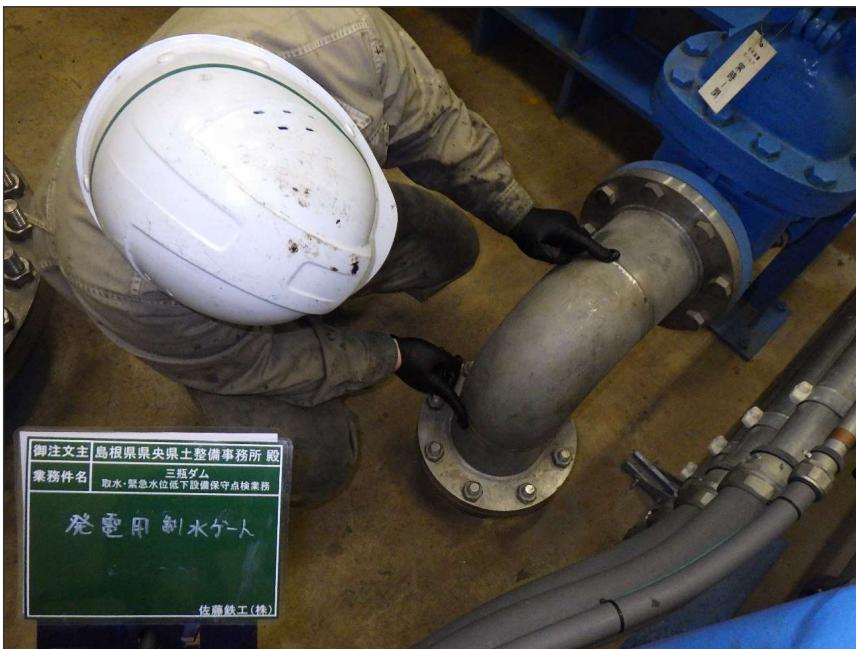
写真区分: 施工状況写真
工種: 発電用制水バルブ
種別: 充水装置
写真タイトル: 外観点検状況
撮影箇所: 充水管

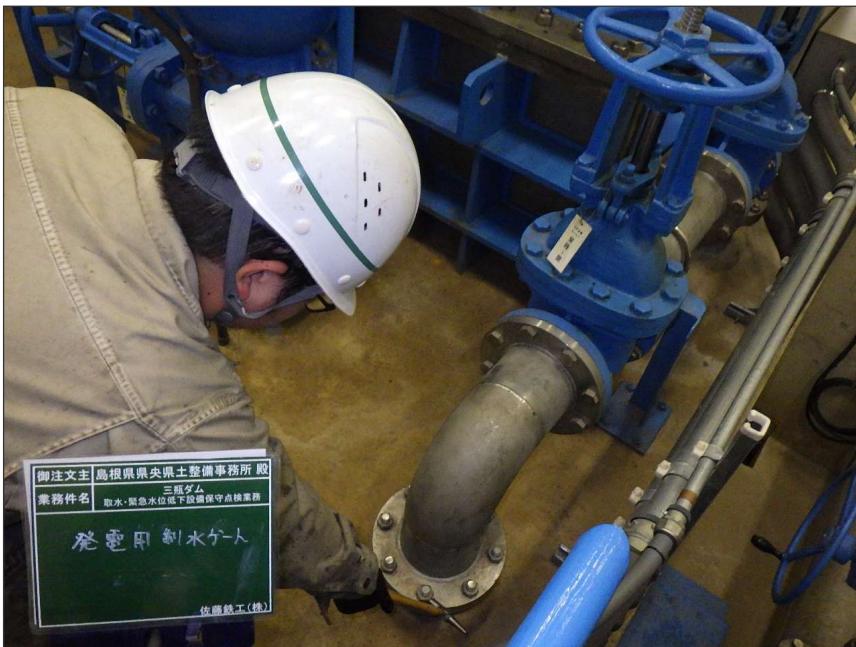
写真区分: 施工状況写真
工種: 発電用制水バルブ
種別: 充水装置
写真タイトル: ボルト緩み点検状況
撮影箇所: 充水管

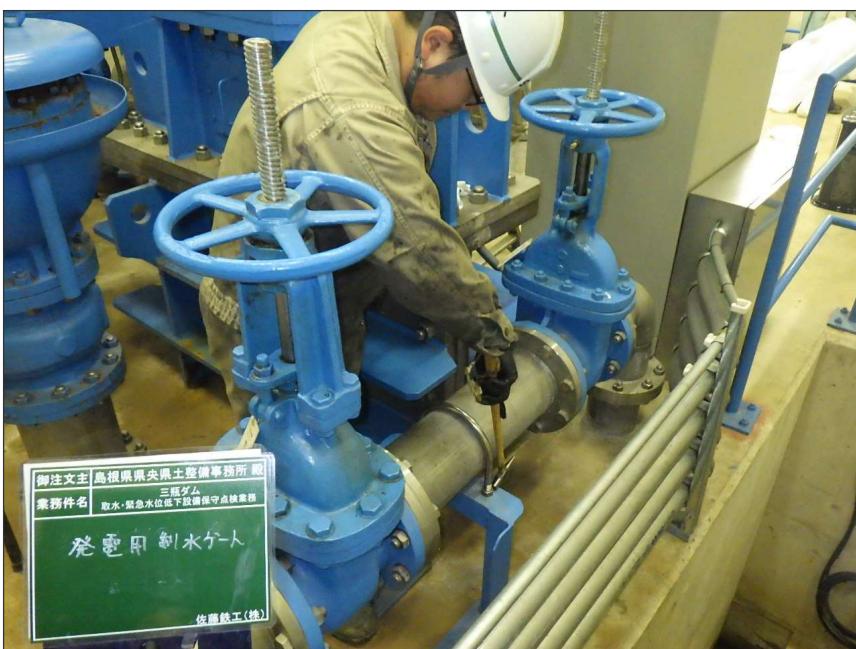
写真区分: 施工状況写真
工種: 発電用制水バルブ
種別: 充水装置
写真タイトル: ボルト緩み点検状況
撮影箇所: 充水管架台
