御注文主 島根県県央県土整備事務所 殿
 業務件名 三瓶ダム
 取水・緊急水位低下設備保守点検業務
 河川維持用設備
 主ゲート
 佐藤鉄工(株)

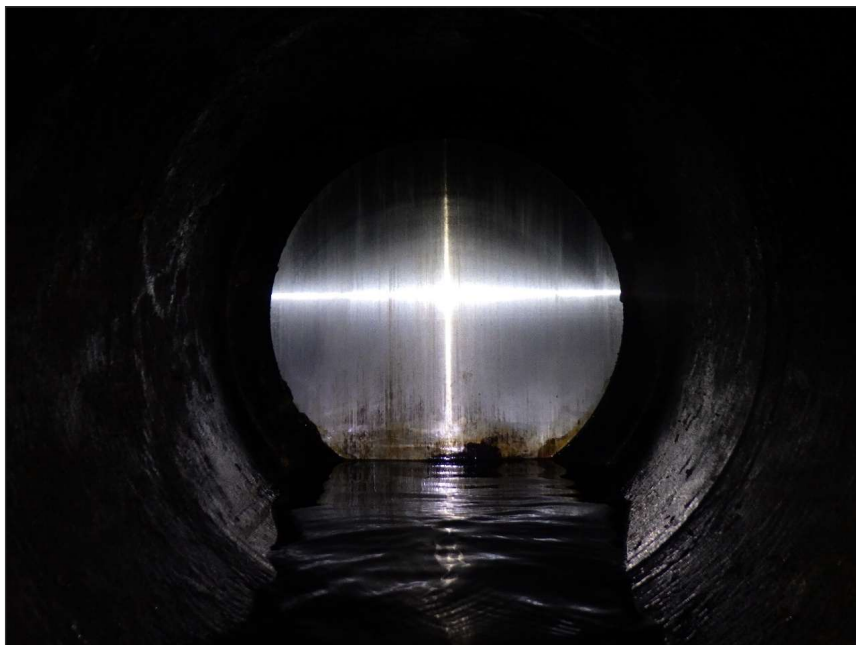
写真区分: 施工状況写真
 工種: 河川維持用放流設備
 種別: 主ゲート
 細別: 扉体
 写真タイトル: 清掃前
 撮影箇所: スキンプレート

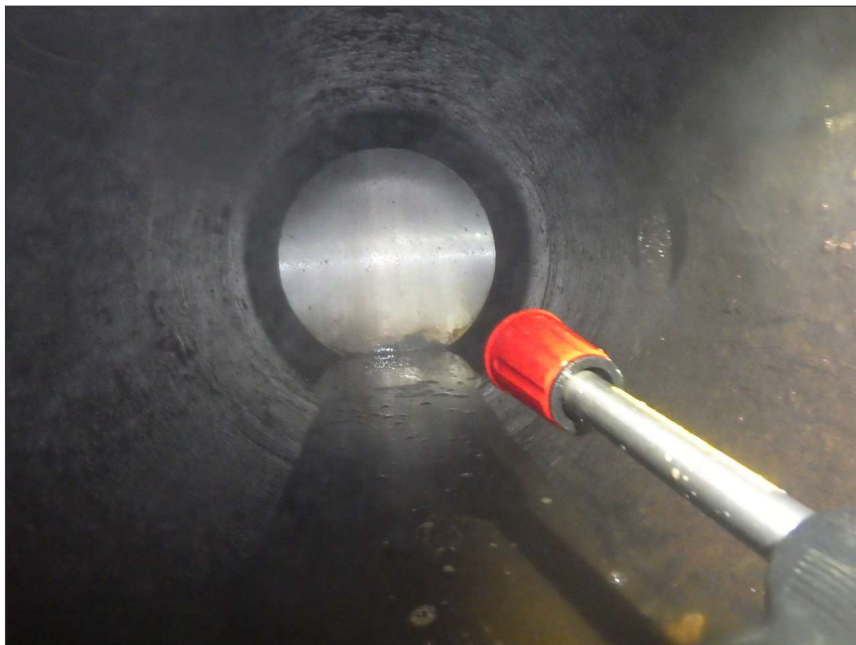
写真区分: 施工状況写真
 工種: 河川維持用放流設備
 種別: 主ゲート
 細別: 扉体
 写真タイトル: 清掃状況
 撮影箇所: スキンプレート

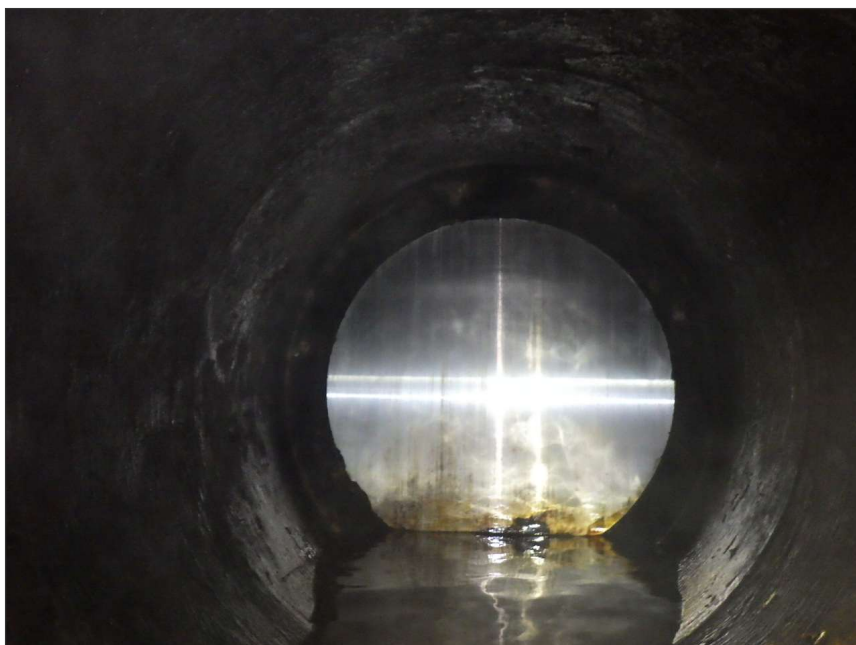
写真区分: 施工状況写真
 工種: 河川維持用放流設備
 種別: 主ゲート
 細別: 扉体
 写真タイトル: 清掃完了
 撮影箇所: スキンプレート

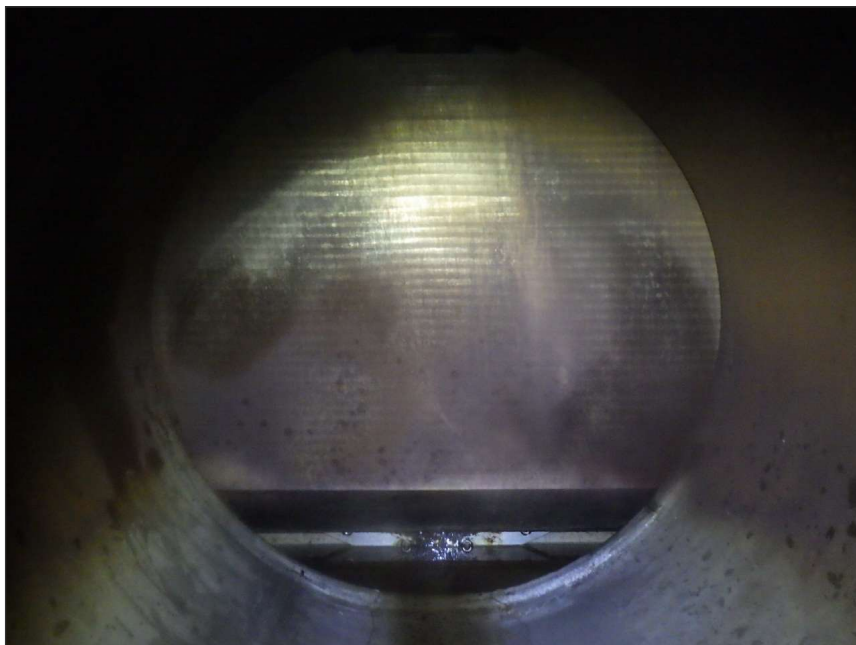
写真区分: 施工状況写真
 工種: 河川維持用放流設備
 種別: 主ゲート
 細別: 扉体
 写真タイトル: 清掃前
 撮影箇所: スキンプレート

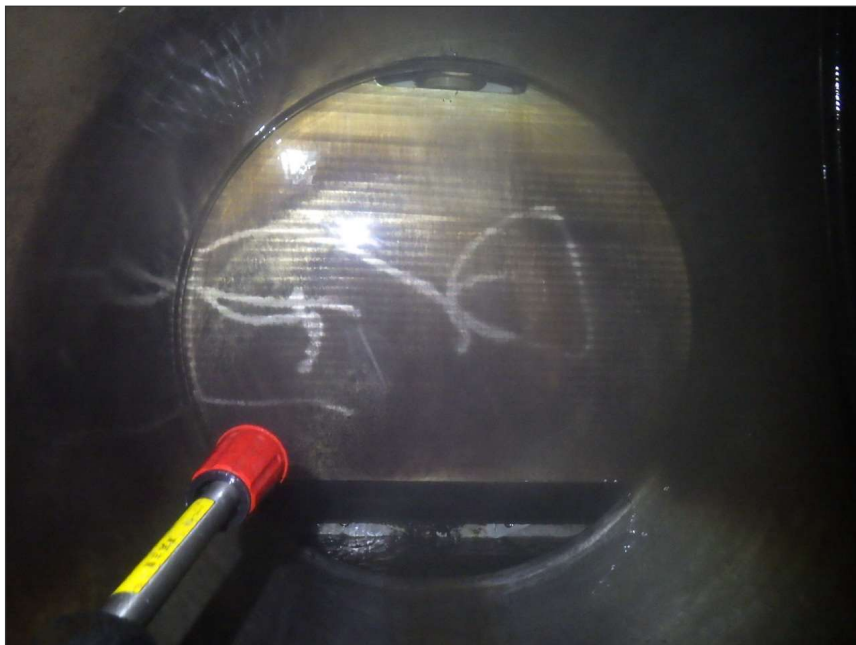
写真区分: 施工状況写真
 工種: 河川維持用放流設備
 種別: 主ゲート
 細別: 扉体
 写真タイトル: 清掃状況
 撮影箇所: スキンプレート

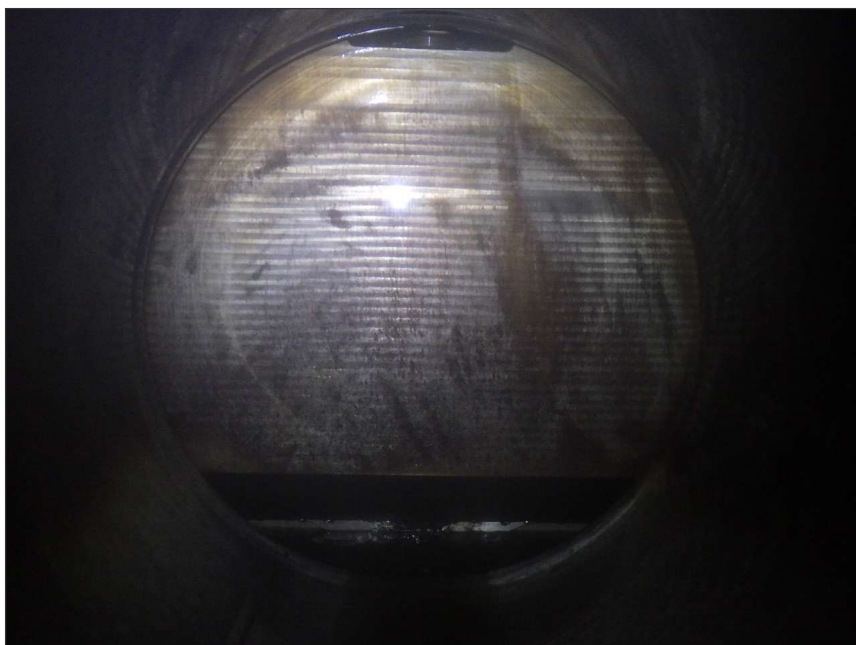
写真区分: 施工状況写真
 工種: 河川維持用放流設備
 種別: 主ゲート
 細別: 扉体
 写真タイトル: 清掃完了
 撮影箇所: スキンプレート

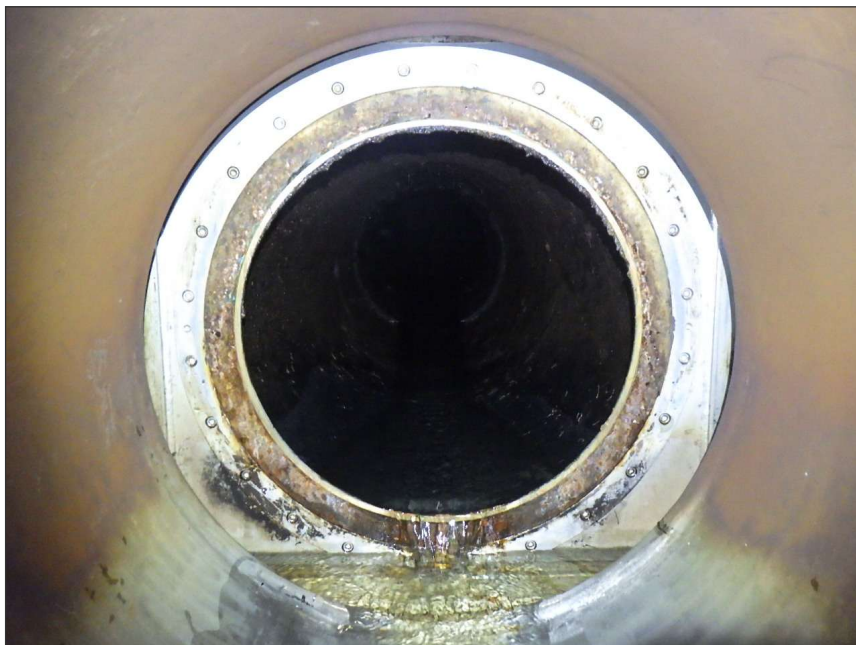
写真区分: 施工状況写真
 工種: 河川維持用放流設備
 種別: 主ゲート
 細別: 扉体
 写真タイトル: 外観点検状況
 撮影箇所: シールリング・戸
 当り

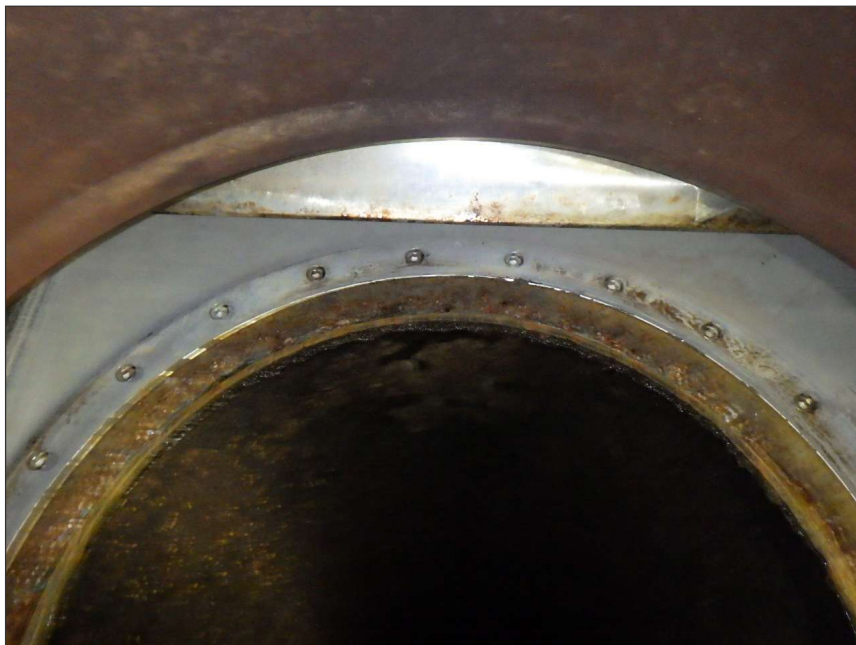
写真区分: 施工状況写真
 工種: 河川維持用放流設備
 種別: 主ゲート
 細別: 扉体
 写真タイトル: 外観点検状況
 撮影箇所: シールリング・戸
 当り

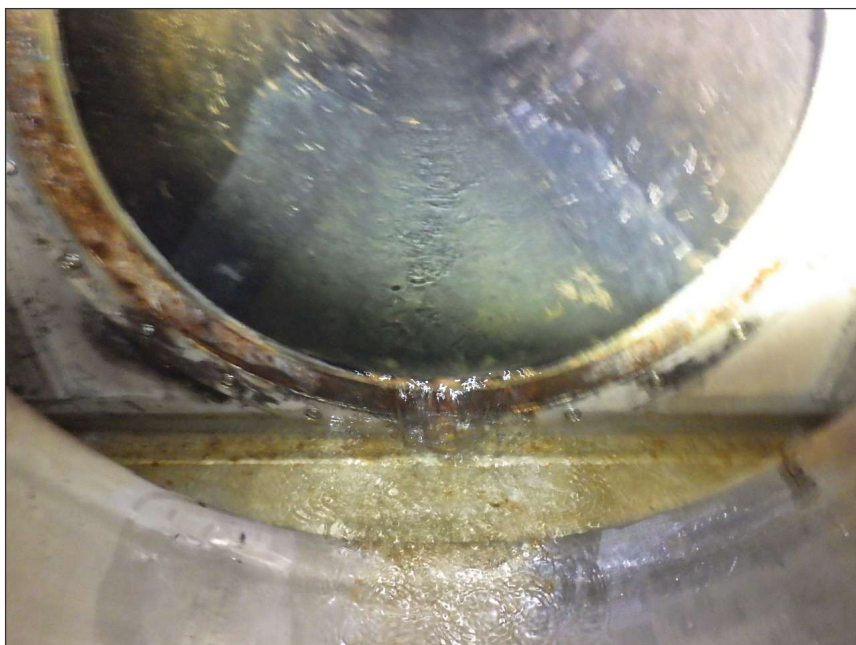
写真区分: 施工状況写真
 工種: 河川維持用放流設備
 種別: 主ゲート
 細別: 扉体
 写真タイトル: 外観点検状況
 撮影箇所: シールリング・戸
 当り

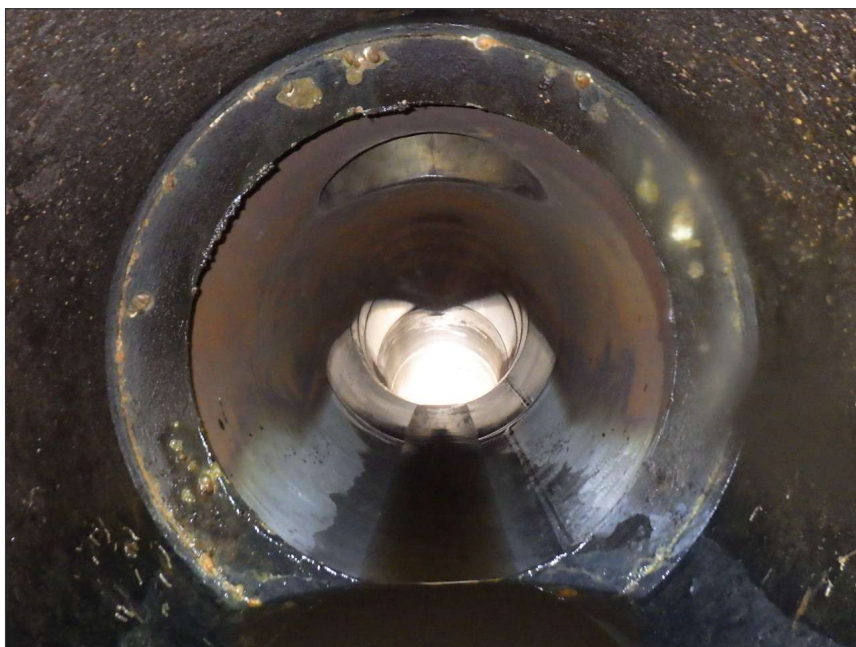
写真区分: 施工状況写真
 工種: 河川維持用放流設備
 種別: 主ゲート
 細別: 扉体
 写真タイトル: 外観点検状況
 撮影箇所: シールリング・戸
 当り

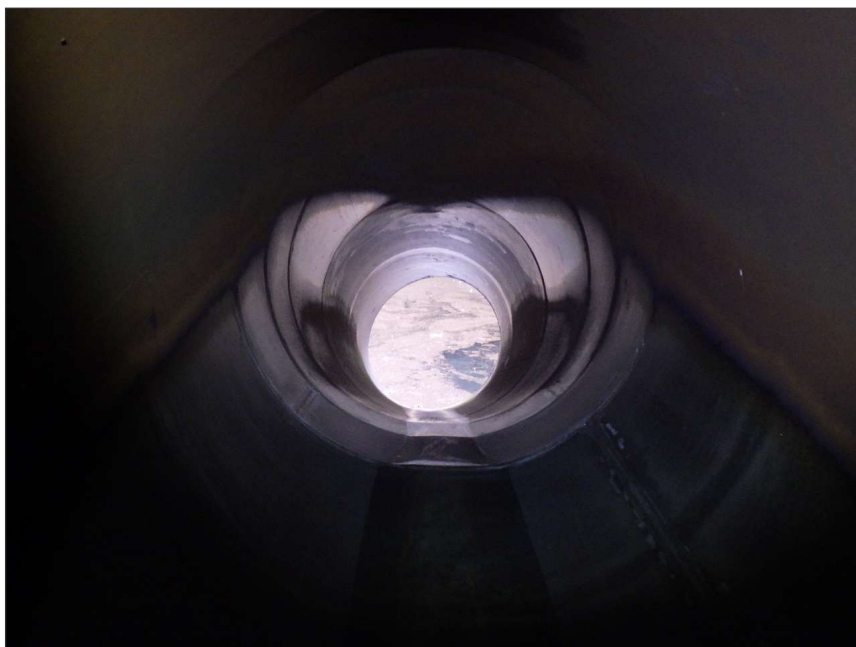
写真区分: 施工状況写真
 工種: 河川維持用放流設備
 種別: 主ゲート
 細別: 扉体
 写真タイトル: 外観点検状況
 撮影箇所: 放水管路

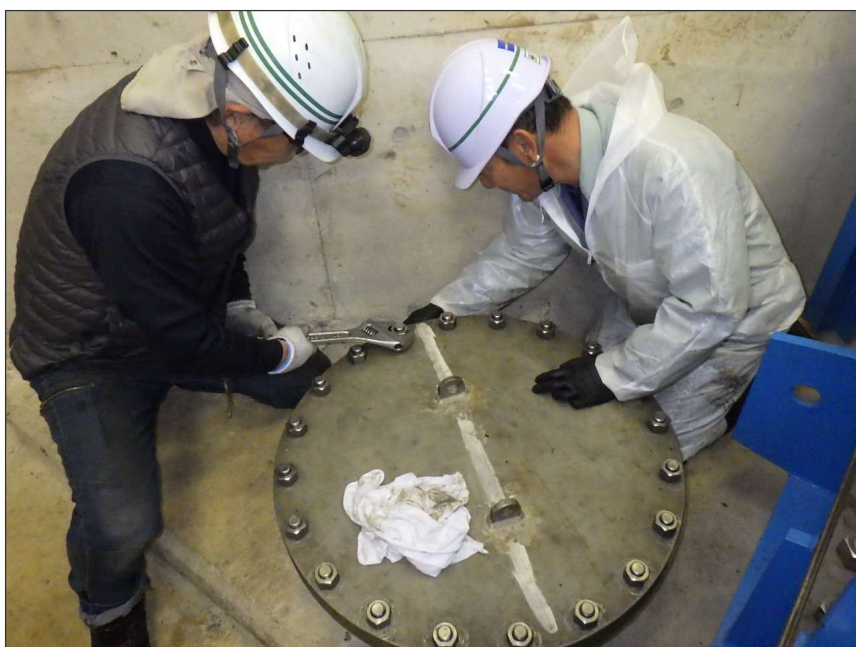
写真区分: 施工状況写真
 工種: 河川維持用放流設備
 種別: 主ゲート
 細別: 扉体
 写真タイトル: ボルト緩み点
 検状況
 撮影箇所: 点検口

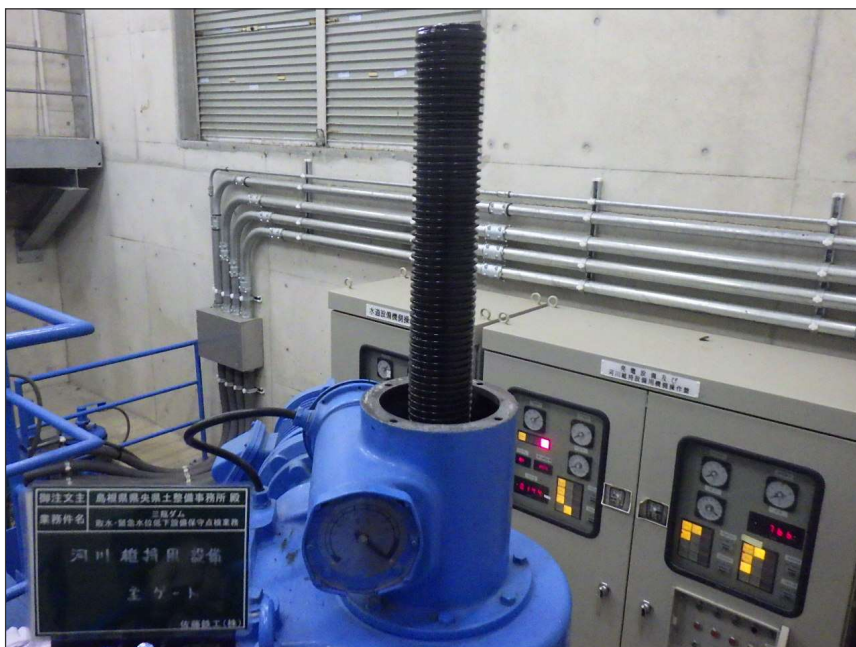
写真区分: 施工状況写真
工種: 河川維持用放流設備
種別: 主ゲート
細別: 開閉装置
写真タイトル: 清掃前
撮影箇所: スピンドル

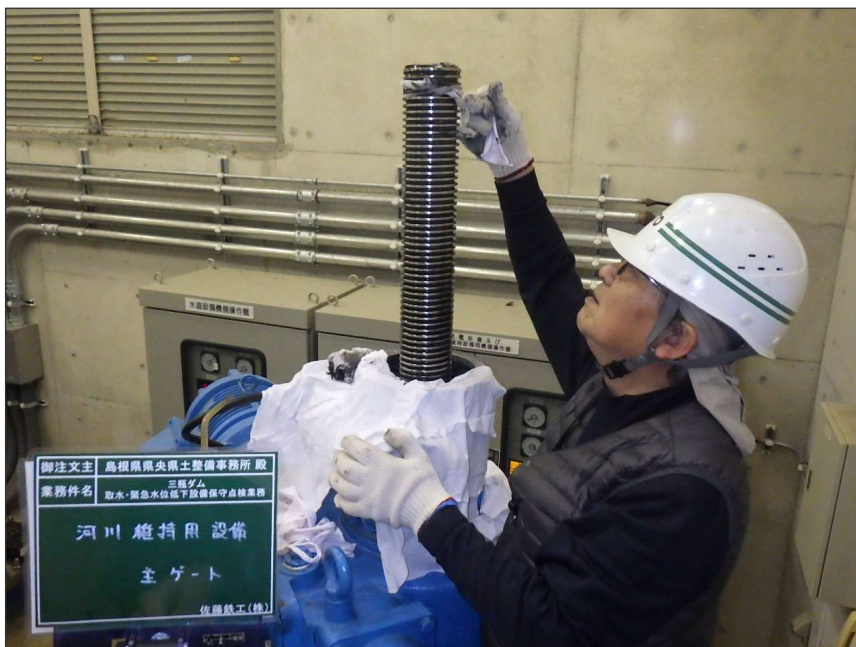
写真区分: 施工状況写真
工種: 河川維持用放流設備
種別: 主ゲート
細別: 開閉装置
写真タイトル: 清掃状況
撮影箇所: スピンドル

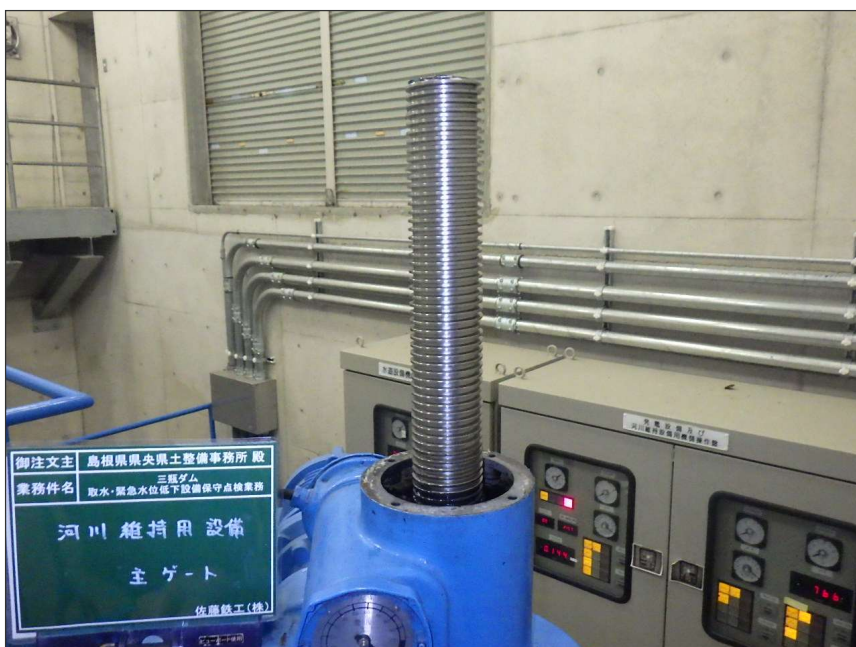
写真区分: 施工状況写真
工種: 河川維持用放流設備
種別: 主ゲート
細別: 開閉装置
写真タイトル: 清掃完了
撮影箇所: スピンドル

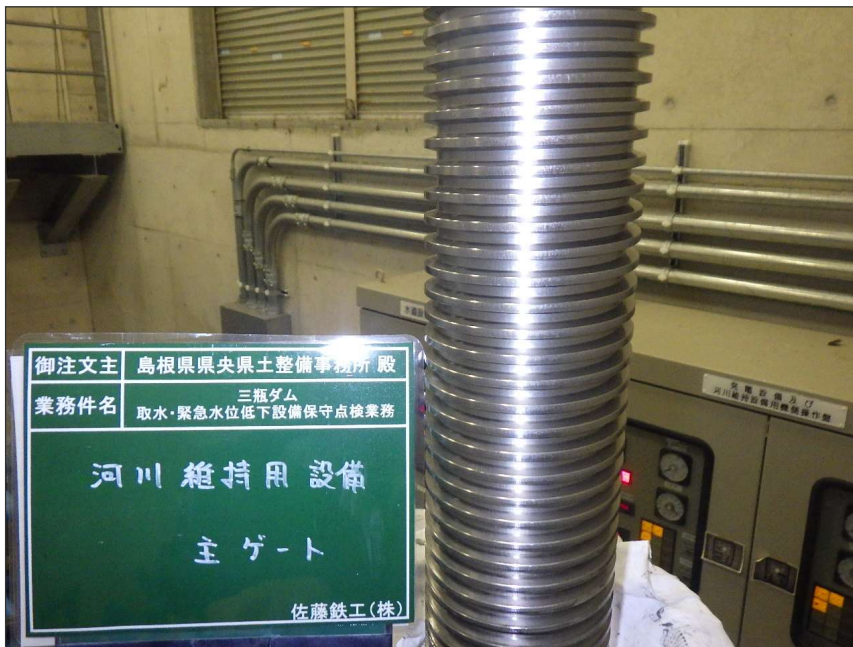
写真区分: 施工状況写真
 工種: 河川維持用放流設備
 種別: 主ゲート
 細別: 開閉装置
 写真タイトル: 歯面確認
 撮影箇所: スピンドル

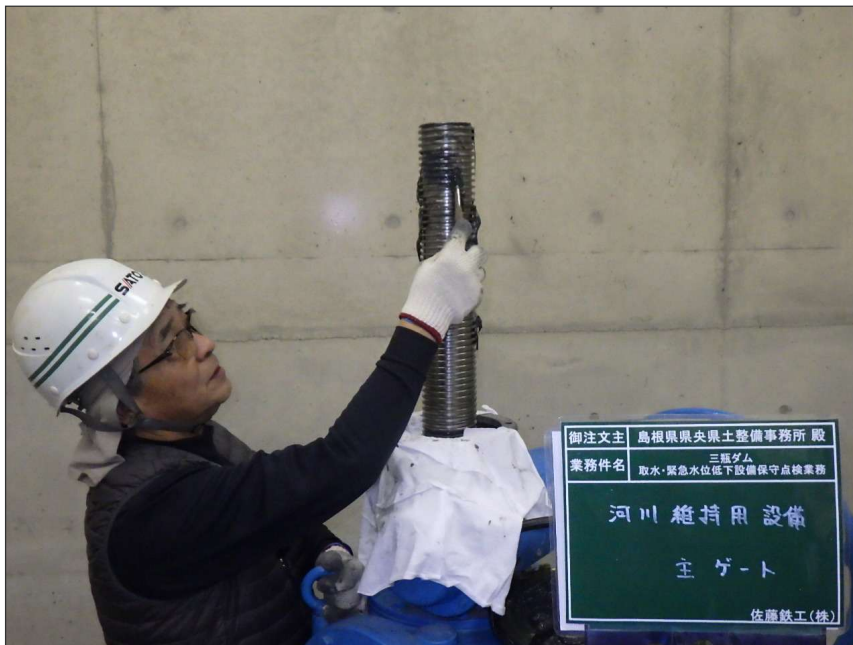
写真区分: 施工状況写真
 工種: 河川維持用放流設備
 種別: 主ゲート
 細別: 開閉装置
 写真タイトル: 給脂状況
 撮影箇所: スピンドル

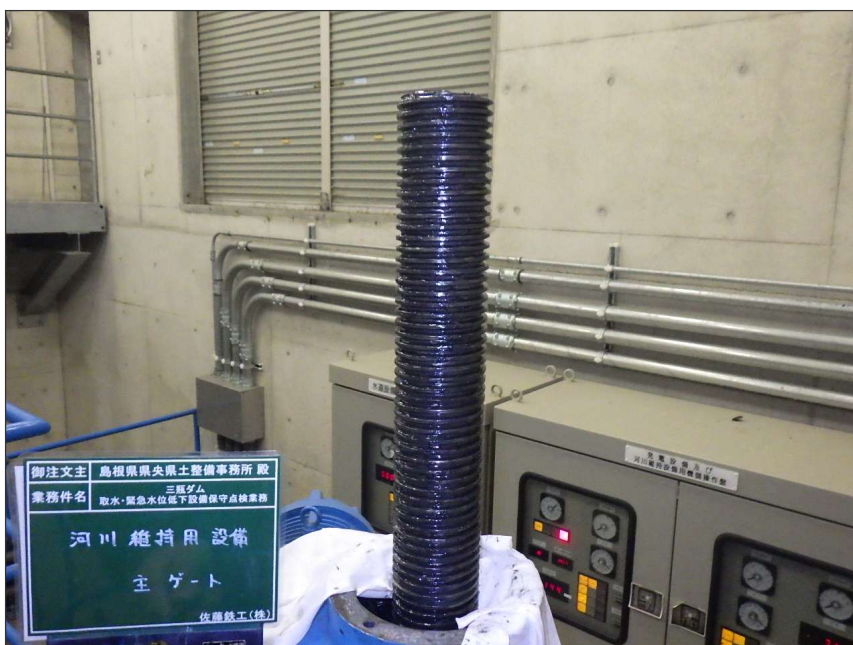
写真区分: 施工状況写真
 工種: 河川維持用放流設備
 種別: 主ゲート
 細別: 開閉装置
 写真タイトル: 給脂完了
 撮影箇所: スピンドル

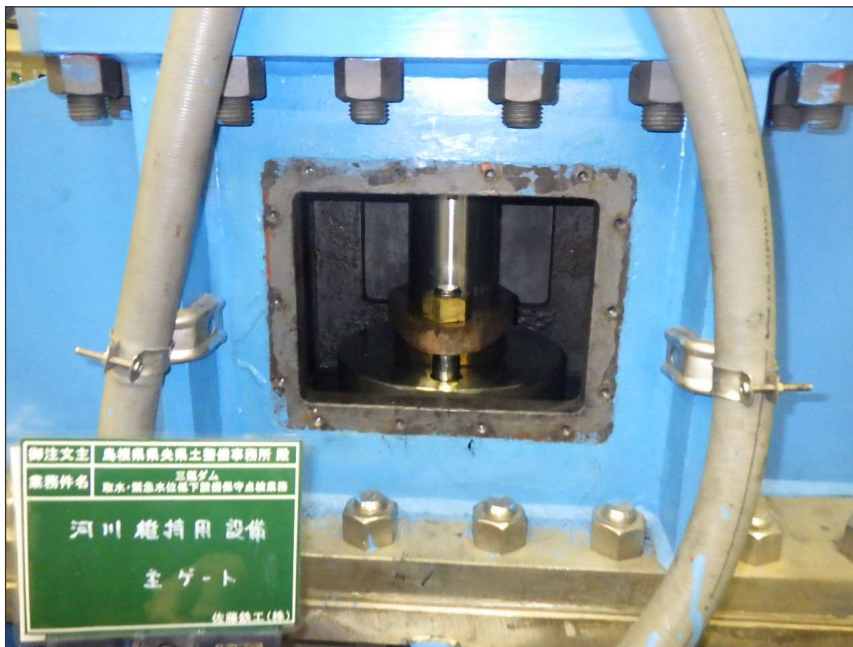
写真区分: 施工状況写真
工種: 河川維持用放流設備
種別: 主ゲート
細別: 開閉装置
写真タイトル: 清掃前
撮影箇所: シリンダーロッド

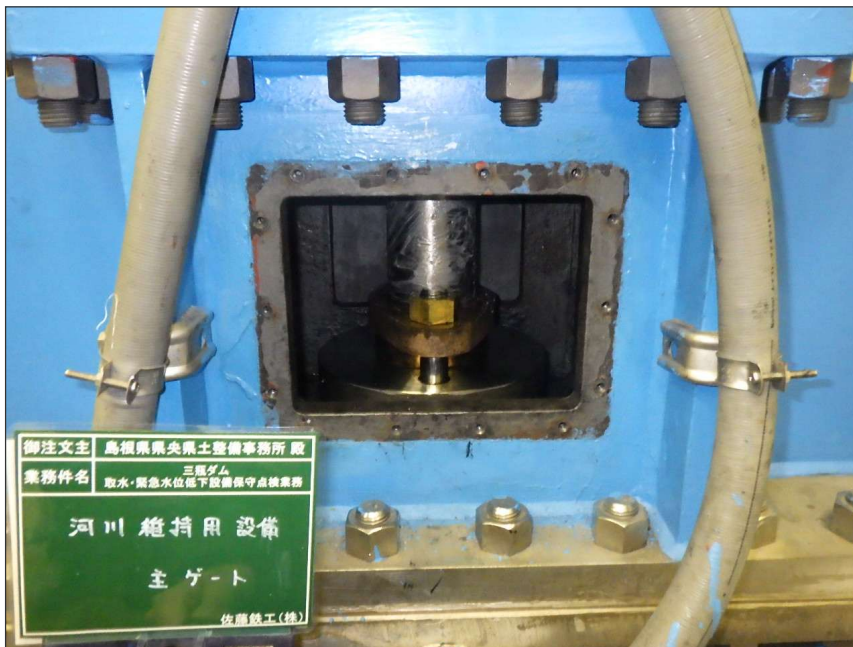
写真区分: 施工状況写真
工種: 河川維持用放流設備
種別: 主ゲート
細別: 開閉装置
写真タイトル: 給脂完了
撮影箇所: シリンダーロッド

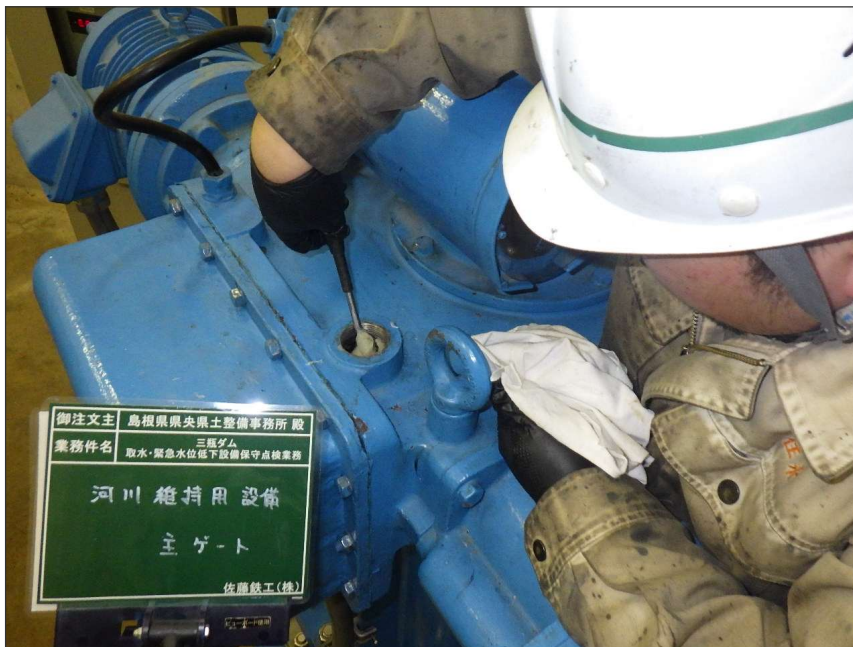
写真区分: 施工状況写真
工種: 河川維持用放流設備
種別: 主ゲート
細別: 開閉装置
写真タイトル: 内部状態確認
撮影箇所: バルブコントロール内

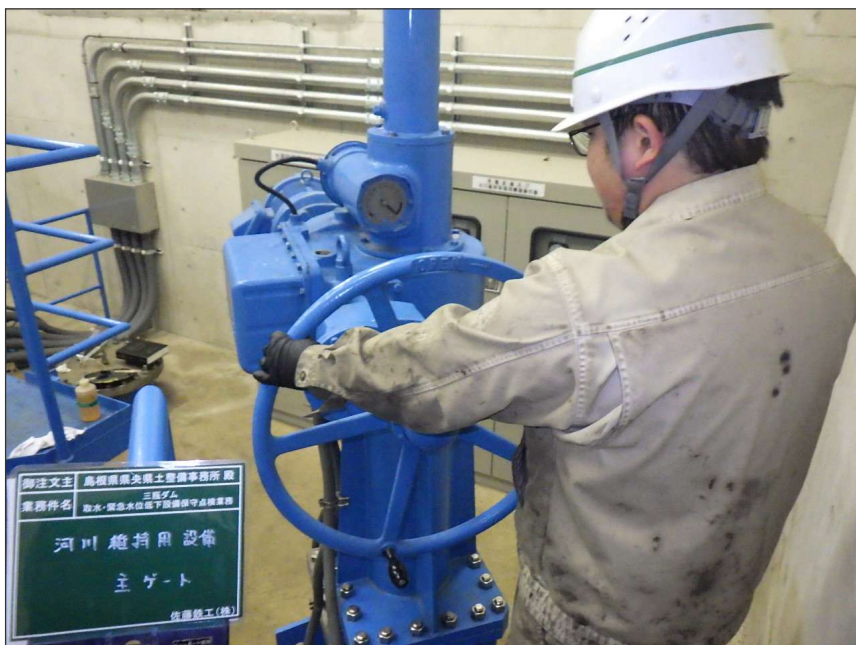
写真区分: 施工状況写真
工種: 河川維持用放流設備
種別: 主ゲート
細別: 開閉装置
写真タイトル: 機能確認
撮影箇所: 手動ハンドル

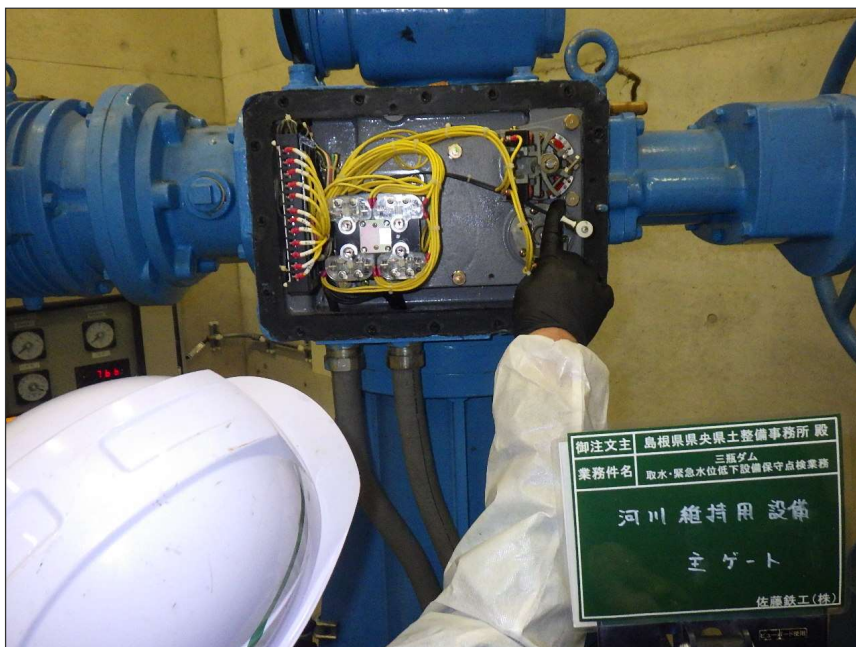
写真区分: 施工状況写真
工種: 河川維持用放流設備
種別: 主ゲート
細別: 開閉装置
写真タイトル: 外観点検状況
撮影箇所: 制限開閉器

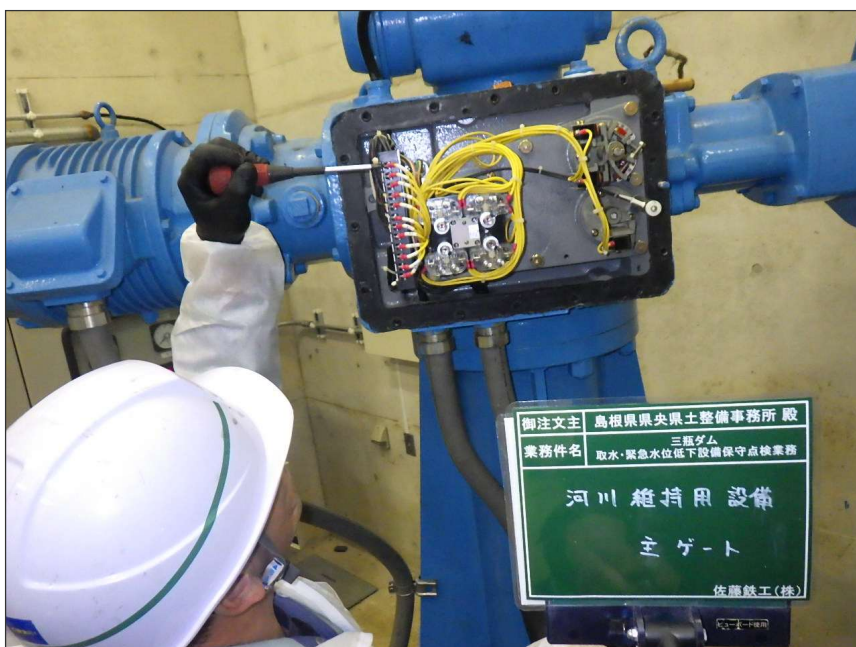
写真区分: 施工状況写真
工種: 河川維持用放流設備
種別: 主ゲート
細別: 開閉装置
写真タイトル: 端子緩み点検
状況
撮影箇所: 制限開閉器

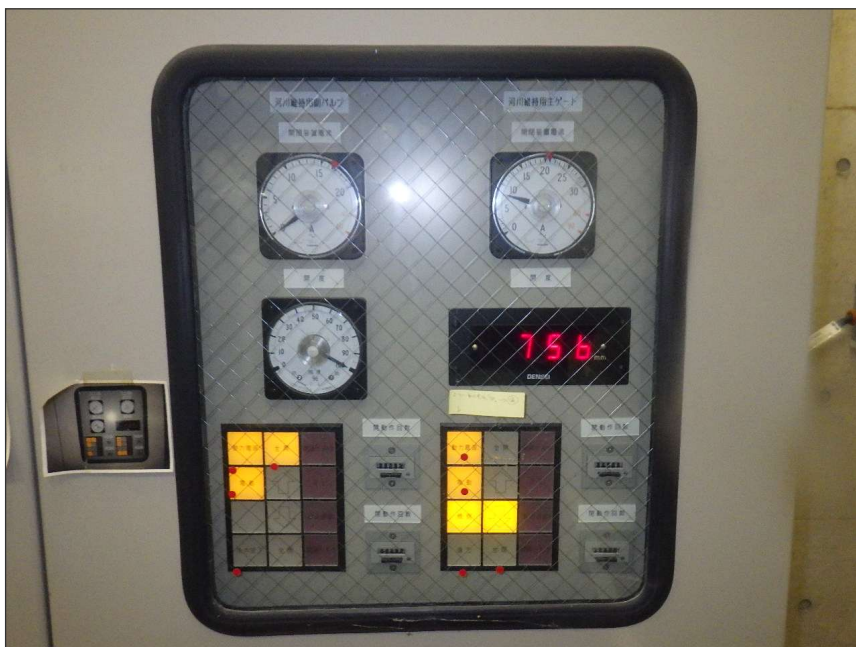
写真区分: 施工状況写真
 工種: 河川維持用放流設備
 種別: 主ゲート
 細別: 開閉装置
 写真タイトル: 管理運転状況
 撮影箇所: 機側操作盤

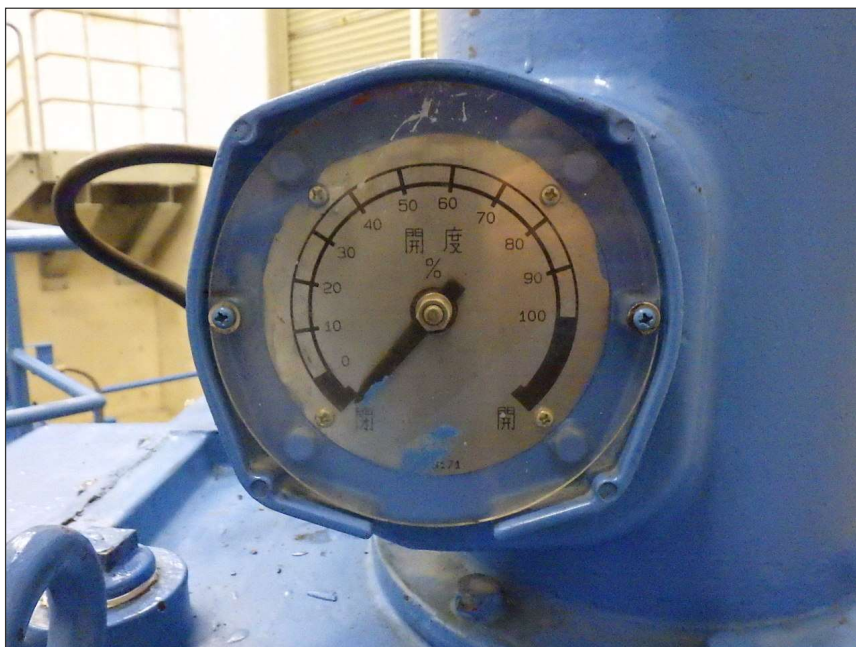
写真区分: 施工状況写真
 工種: 河川維持用放流設備
 種別: 主ゲート
 細別: 開閉装置
 写真タイトル: 全閉確認
 撮影箇所: 開度計

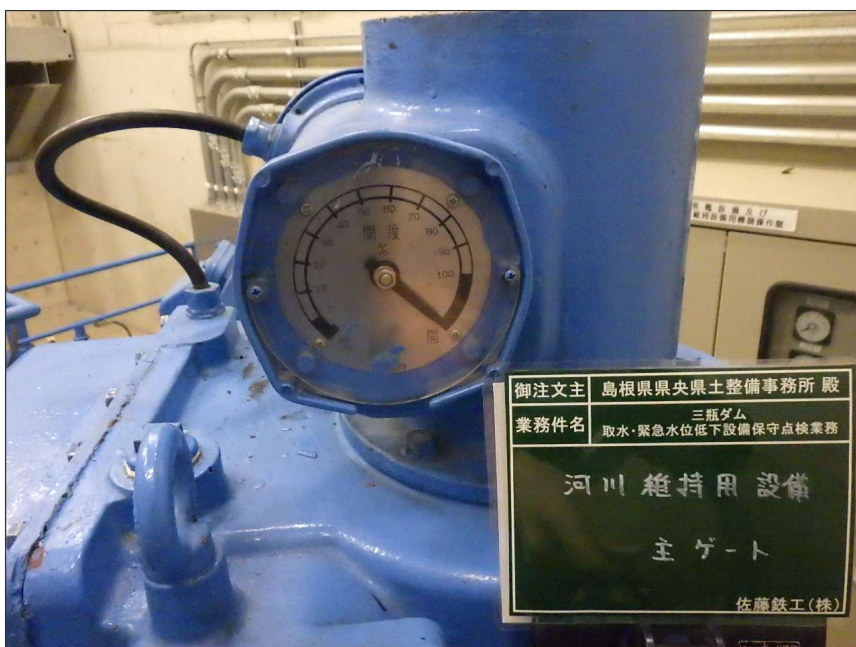
写真区分: 施工状況写真
 工種: 河川維持用放流設備
 種別: 主ゲート
 細別: 開閉装置
 写真タイトル: 全開確認
 撮影箇所: 開度計

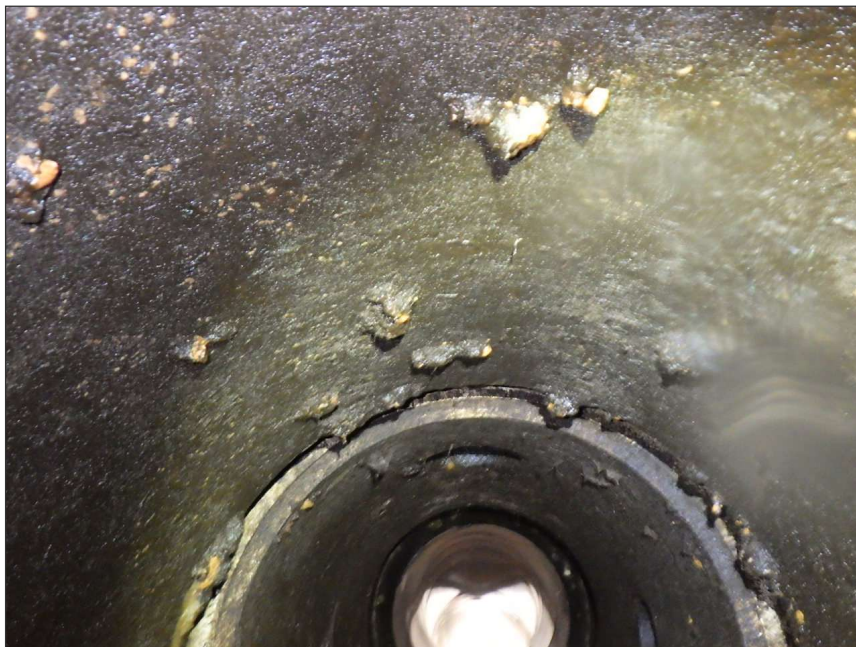
写真区分: 施工状況写真
 工種: 河川維持用放流設備
 種別: 副バルブ
 細別: 扉体
 写真タイトル: 外観点検状況
 撮影箇所: 管路内発生箇所

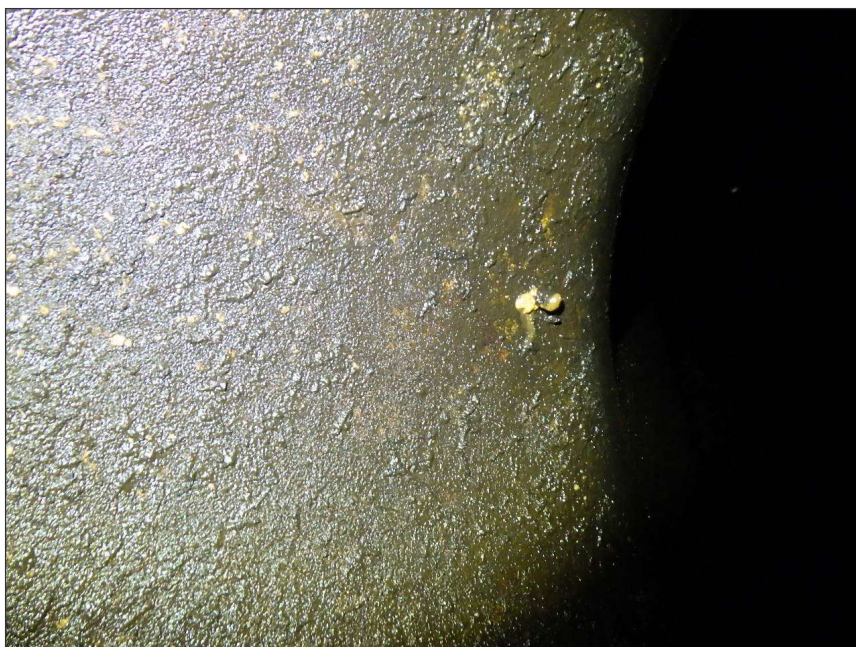
写真区分: 施工状況写真
 工種: 河川維持用放流設備
 種別: 副バルブ
 細別: 扉体
 写真タイトル: 外観点検状況
 撮影箇所: 管路内発生箇所
