# 島根半島の湖北山地東部におけるニホンジカによる角こすり剥皮害の発生実態

金森 弘樹・小沼 仁美・小宮 将大・澤田 誠吾・舟木 徹・坂越 浩一・増田 美咲

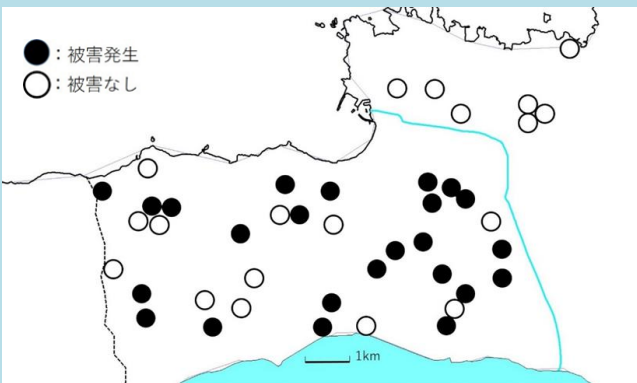
図2 湖北山地の東部地域（松江市）のヒノキ林における角こすり剥皮害の発生の有無

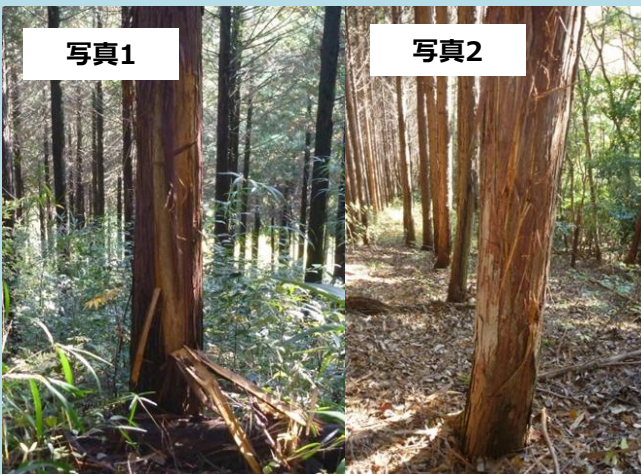
写真1 木部露出剥皮型の被害木

写真2 点・筋状型の被害木
