島根県シェッド・シェルター修繕計画

令和2年4月

島根県 土木部 道路維持課

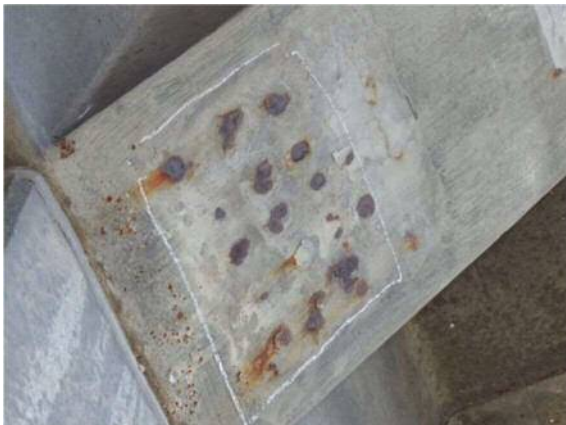
PC 鋼材からの錆汁（主梁）

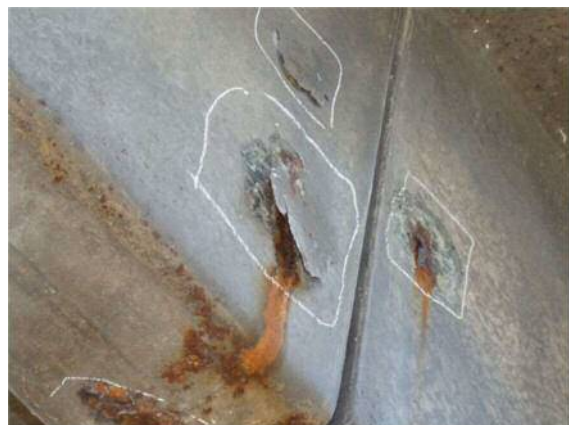
コンクリート剥離、錆汁、鉄筋露出（横梁）

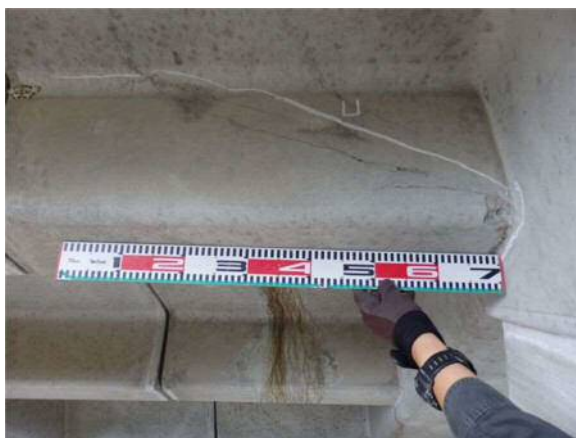
ひび割れ、はく離・はく落（横梁）

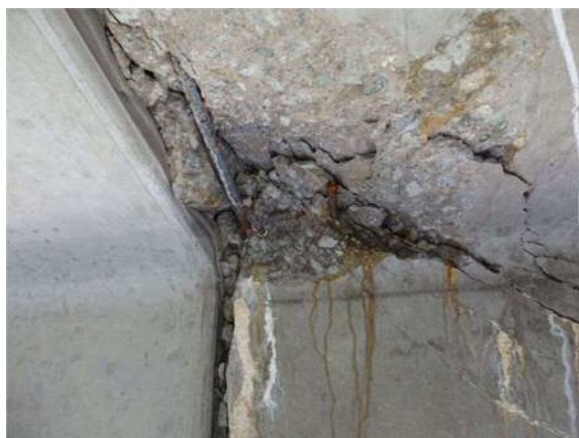
はく落を伴う鉄筋露出（頂版）

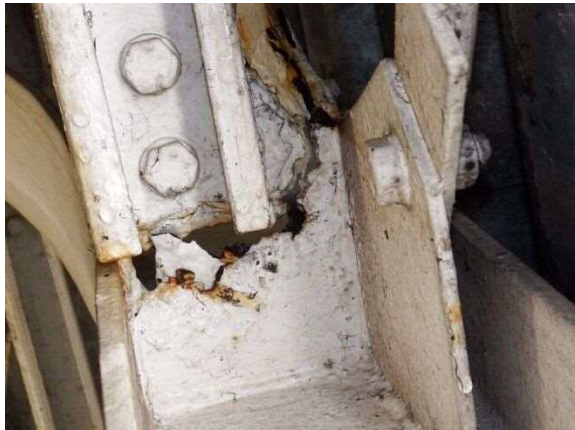
横梁の破断

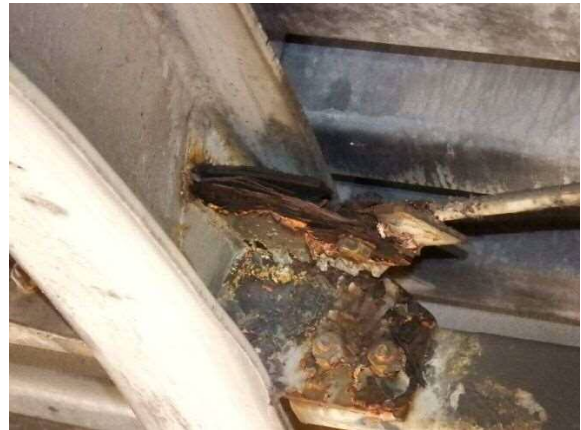
ガセットプレート部分の腐食

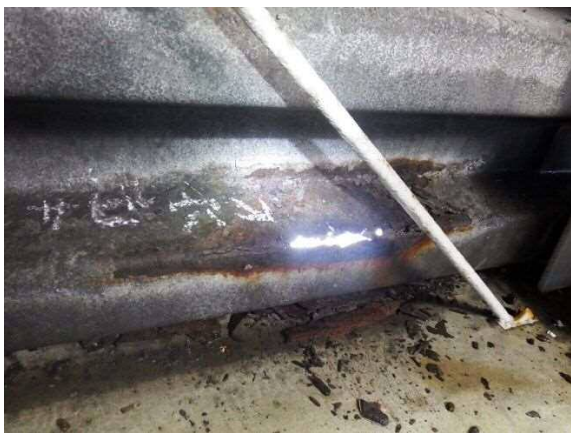
頂版の断面欠損

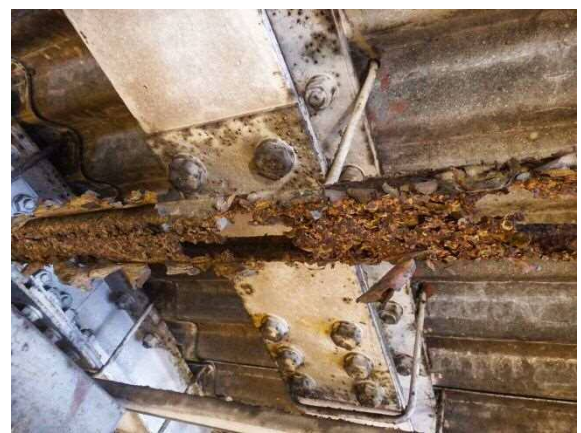
照明取付レールの断面欠損、破断

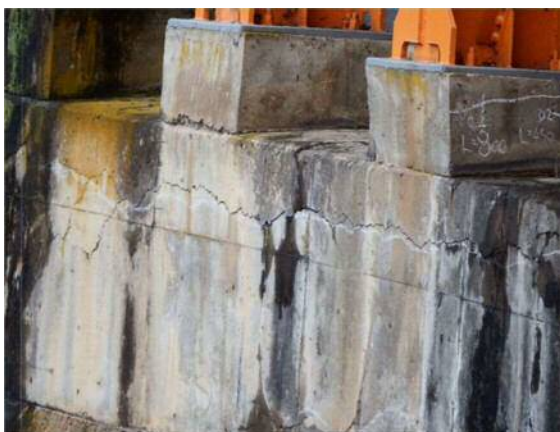
受台のひび割れ

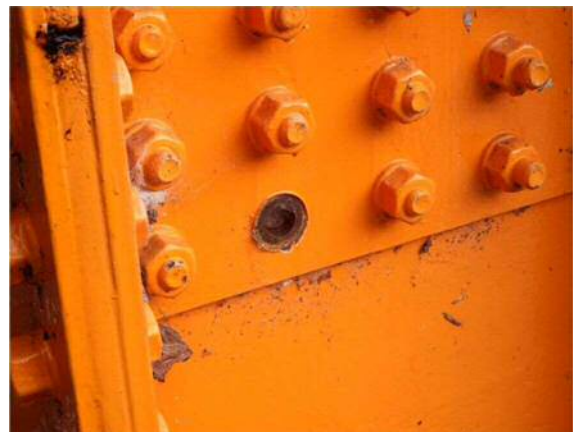
取付ボルト (F11T) の破断
