島根県道路法面等構造物修繕計画

平成30年3月

島根県 土木部 道路維持課

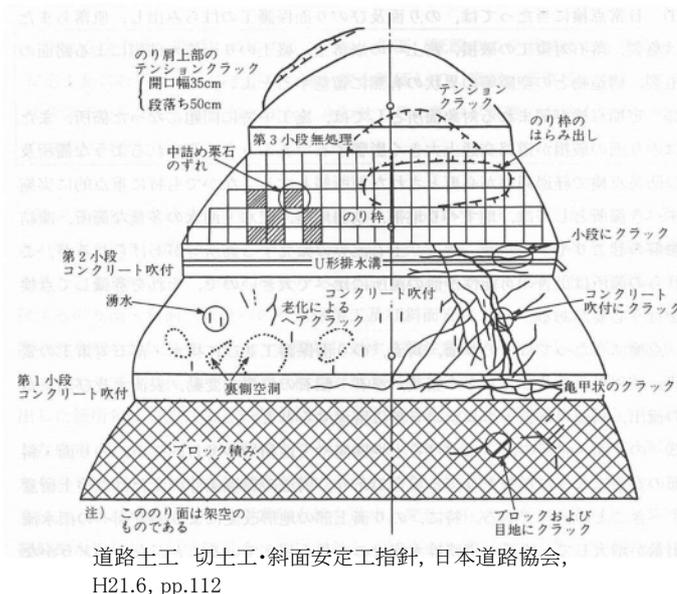
図2-1 法面構造物の変状例

図2-1の場合、法枠、コンクリート吹付、ブロック積があるが、法面箇所は1箇所となる。
