島根県シェッド・シェルター修繕計画

島根県 土木部 道路維持課

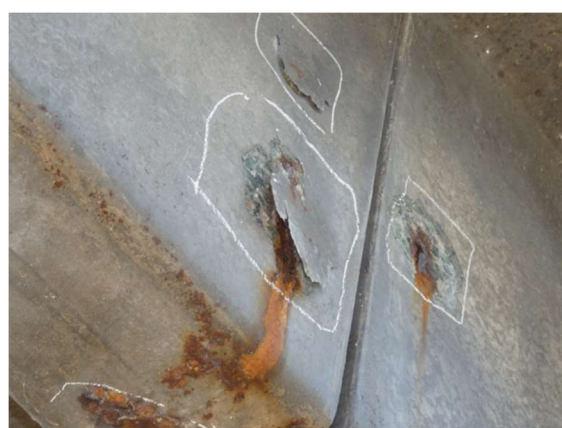
コンクリート剥離、錆汁、鉄筋露出（横梁）

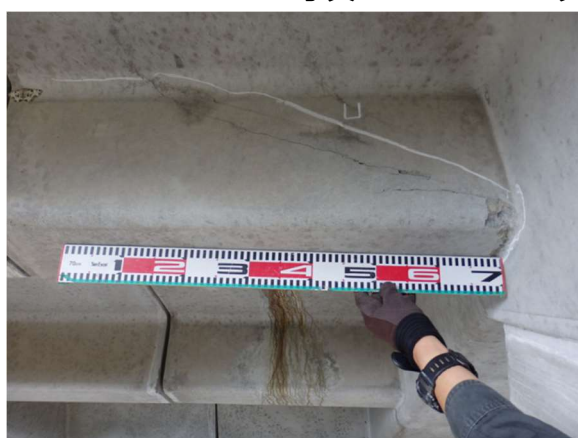
写真 2-1 PC ロックシェッドの変状事例

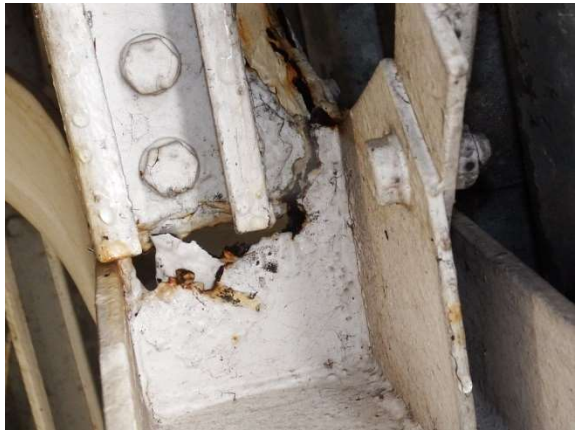
写真 2-2 PC スノーシェッドの変状事例

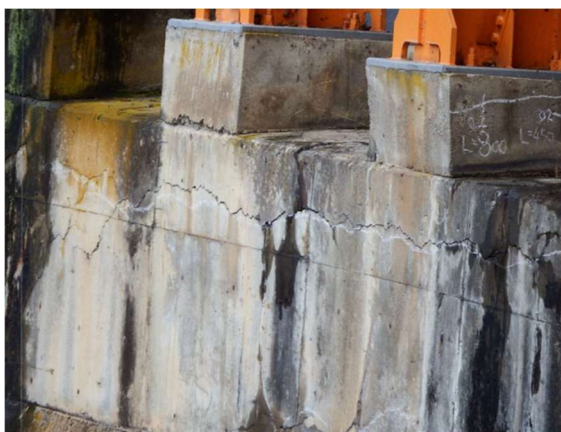
写真 2-3 鋼製スノーシェルターの変状事例
