島根原子力発電所
敷地周辺陸域の活断層評価
(宍道断層)

平成27年9月9日
中国電力株式会社

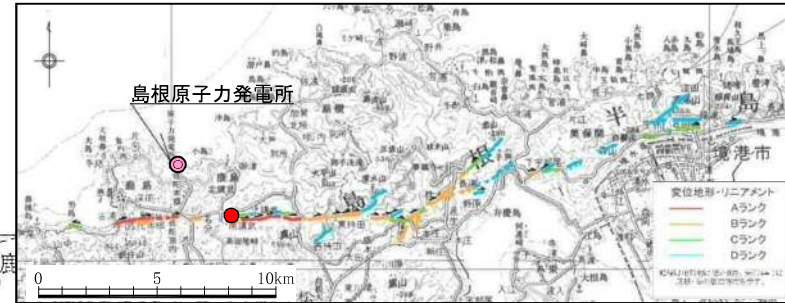
### 3. 宍道断層の評価 (3) 地質調査 (宍道断層の西側) ①各地点の調査結果 南講武(調査位置及び地質図)

変位地形・リニアメント延長上の南講武の低地において、ボーリング調査等により、断層位置を特定し、その位置でトレンチ調査を実施した。

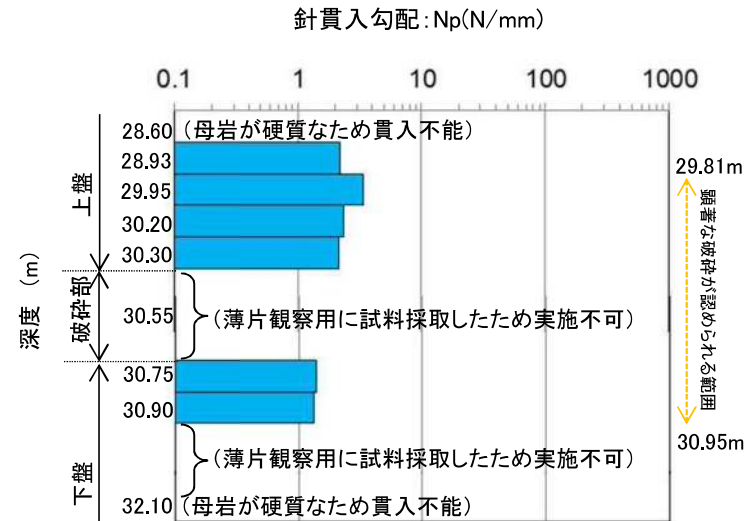
KM-1コア写真 (28~33m)

・南講武の活断層(宍道断層)の破碎部(KM-1, 深度30.55m)の近傍において, 針貫入試験を実施した。

- : 針貫入試験実施位置
- ↔ : 薄片観察用に試料採取したため実施不可
- ↘ : 破碎部
- ⬜ (点線) : 顕著な破碎が認められる範囲

針貫入勾配:  $N_p(N/mm) = P/L$   
 P: 貫入荷重(N)  
 L: 貫入量(L)  
 針貫入試験は地盤工学会基準に従い, 貫入量(L)は10mmとした。

- ・針貫入試験の結果, 活断層を挟んだ基盤岩が, 深度28.93~30.90mの幅約2mの区間において軟質であることを確認した。
- ・破碎部上盤側の針貫入勾配は2.12~3.38N/mmで平均値は2.5N/mmであり, 破碎部から離れた深度28.60mでは貫入不能である。
- ・破碎部下盤側近傍の針貫入勾配は1.33~1.40N/mmで平均値は1.4N/mmであり, 破碎部から離れた深度32.10mでは貫入不能である。

- ・針貫入試験の結果, 破碎部①, ③の針貫入勾配は, 0.5~1.4N/mmである。
 また, 破碎部近傍の母岩は, 硬質なため貫入不能であった。
- ・宍道断層の活断層区間である南講武における針貫入試験と比較すると, 破碎部①, ③は破碎部近傍から硬質であり貫入不能であることに対して, 南講武は破碎幅が広く(基盤岩が軟質な範囲: 約2m), 針貫入勾配は上盤側において平均2.5N/mm, 下盤側において平均1.4N/mmと軟質である。

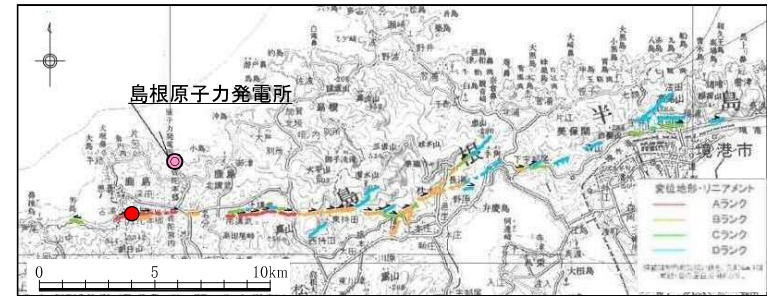
### 3. 宍道断層の評価 (3) 地質調査 (宍道断層の西側) ①各地点の調査結果 廻谷(断層の性状)

・断層上盤側の古浦層の泥岩は、顕著な破碎を被っていない。  
また、断層部に明瞭せん断面は認められず、断層粘土を伴わない。

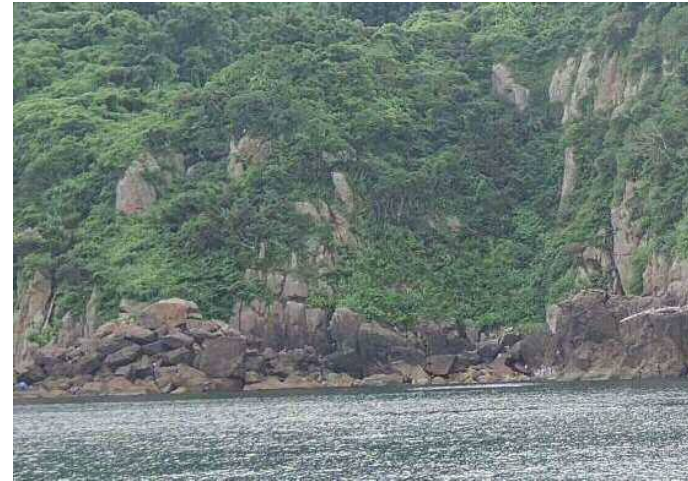
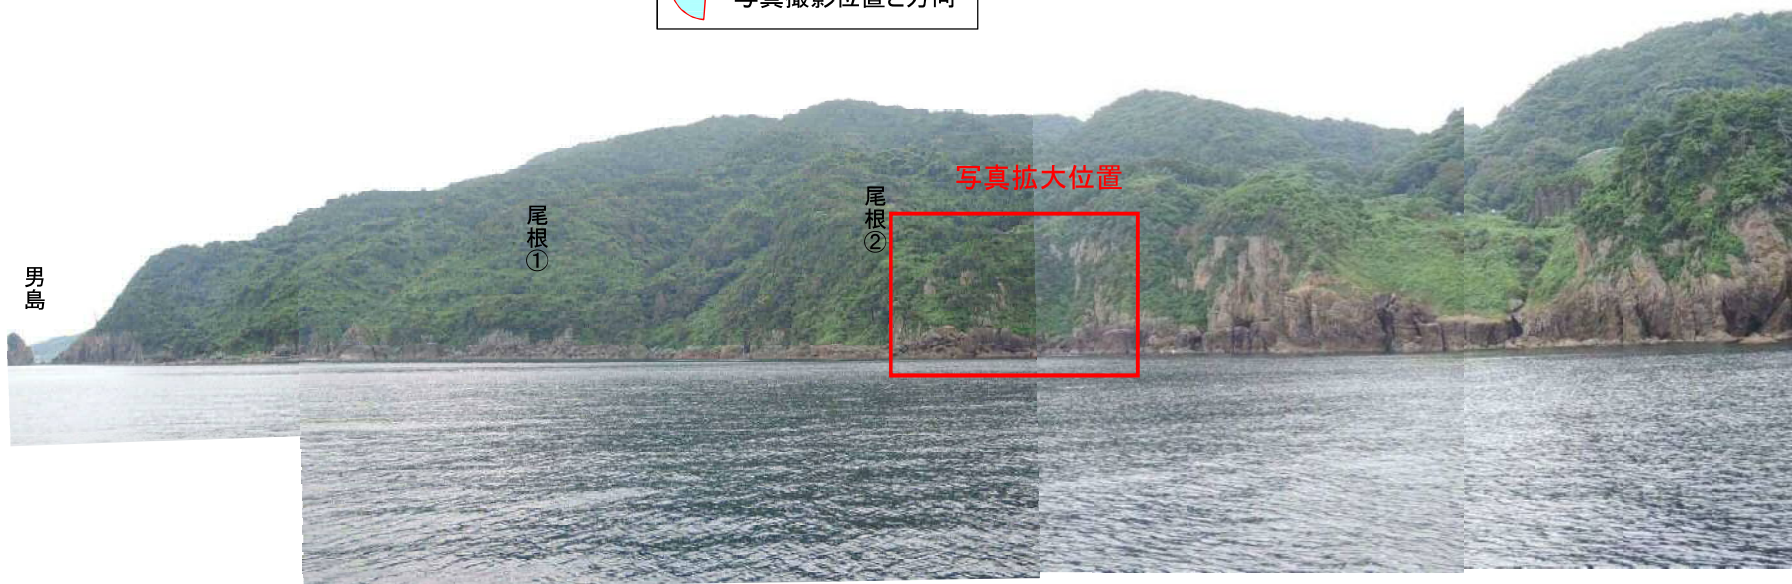
3. 宍道断層の評価 (3) 地質調査(宍道断層の西側) ①各地点の調査結果  
男島(地表地質踏査 写真(文献断層の西端付近))

文献断層の西端付近の海岸線には、火山円礫岩が連続し、断層は認められない。

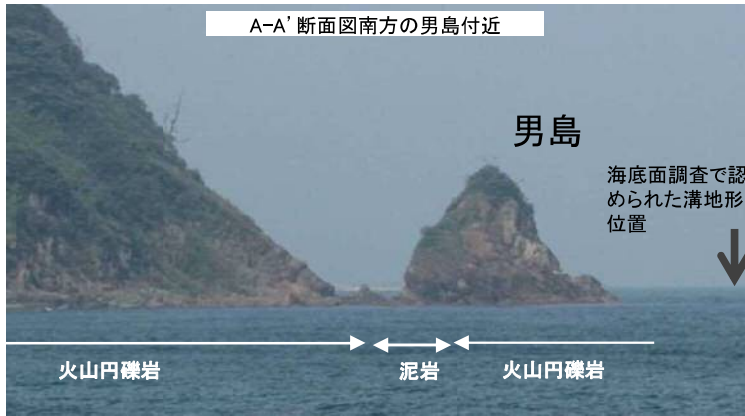
- ・男島付近に認められる溝地形は、比高約2m、東西方向の延長は約45mと小規模であり連続性に乏しい地形である。
- ・溝地形の東方における潜水調査での試料採取の結果、断層は認められず、高まり部には火山円礫岩、基部には泥岩が分布している。
- ・地表地質踏査の結果、男島及び陸域の沿岸部は火山円礫岩から成り、その間の基部には泥岩が分布しており、断層は認められない。

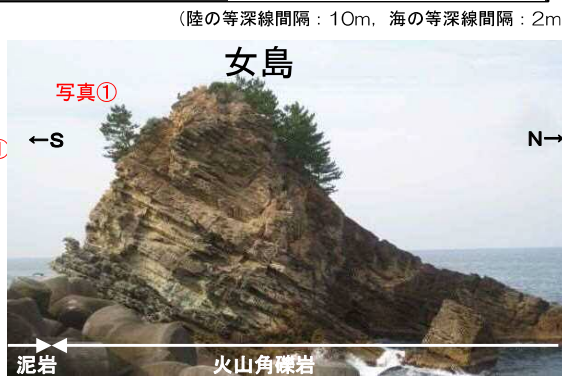
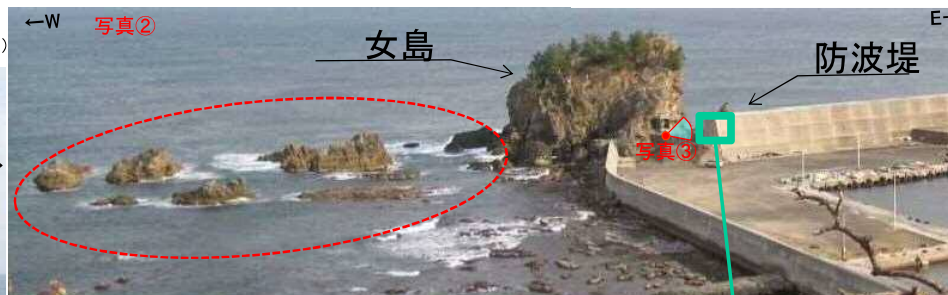
古浦沖以西(男島～女島) 海底地形の性状及び地表地質踏査(女島付近)

女島の西方沖合には、女島で認められた高まりと類似する地形が複数認められる。

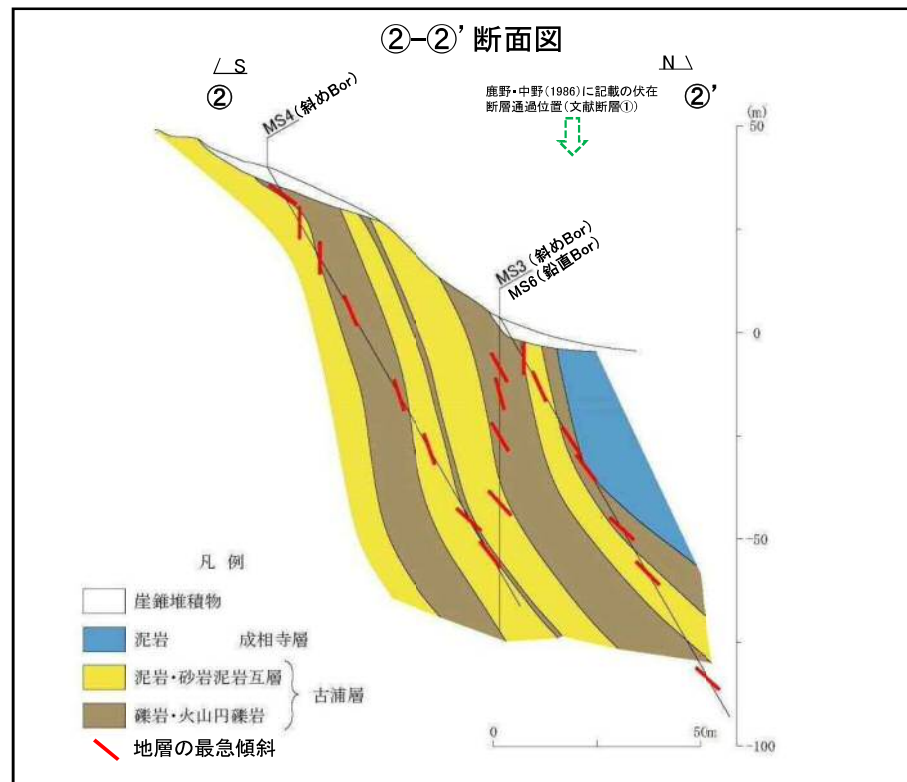
女島(地質断面図(②-②'断面図)(MS-3, MS-4, MS-6孔))

- ・ボーリング調査の結果, 地表から約20mまでの地層は急傾斜を示し, それ以深の地層は緩傾斜を示しており, 顕著な断層は認められない。
- ・古浦層内の地層は連続して分布していることから, 地層に顕著な不連続は想定されない。

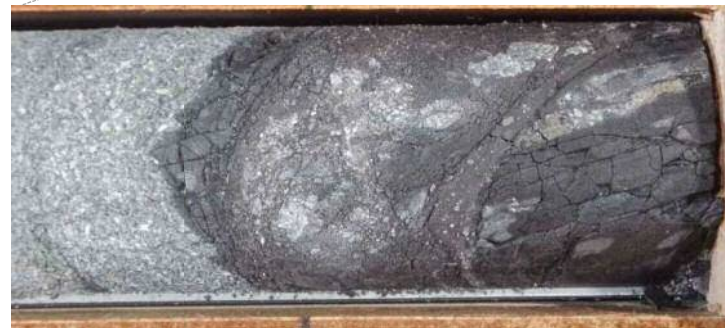
3. 宍道断層の評価 (3) 地質調査(宍道断層の西側) ①各地点の調査結果 女島(破碎部③)の性状(MS-6, 深度78.95m)

- ・コア観察の結果、MS-6の深度78.95m付近において、古浦層の泥岩中に破碎部が確認された。
- ・破碎部には、2mm程度の細粒部(砂混り粘土)が見られるが、母岩に破碎は認められない。
- ・BHTV観察の結果、破碎部上位の地層の傾斜が北傾斜(N89E/35N)であることから、破碎部の走向傾斜はN1W/56Eと想定※した。
- ・実体顕微鏡による条件観察の結果、上盤側に縦ずれ(走向方向から70°左回転)の条線が見られ、運動センスとして逆断層センスが認められる。

※深度78.70~78.75m付近の面構造の最浅部(黄丸)と破碎部の面構造の最浅部はコア周囲水平面上で約90°程度ずれた位置関係であったことから、走向はN89Eから90°右回転させた値、傾斜はコア観察の値(56°)とした。

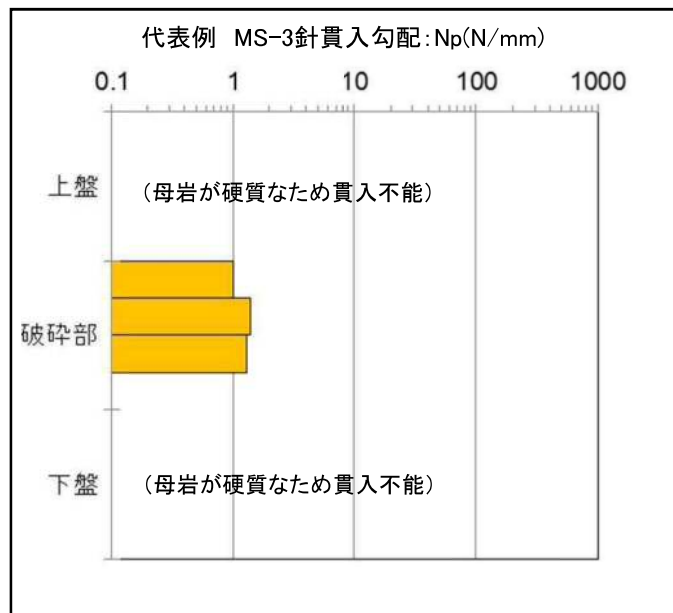
代表例 MS-3コア写真 (23~24m)

- ・破碎部①(MS-3, 深度23.7m), 破碎部③(MS-6, 深度114.6m)およびその近傍において, 針貫入試験を実施した。
- ・針貫入試験は, 軟質な岩石の力学的性質を簡便に求めるための試験であるが, 今回は破碎部を挟む母岩が破碎部近傍から硬質であることを確認するため実施した。

○: 針貫入試験実施位置(母岩)
 ●: 針貫入試験実施位置(破碎部)

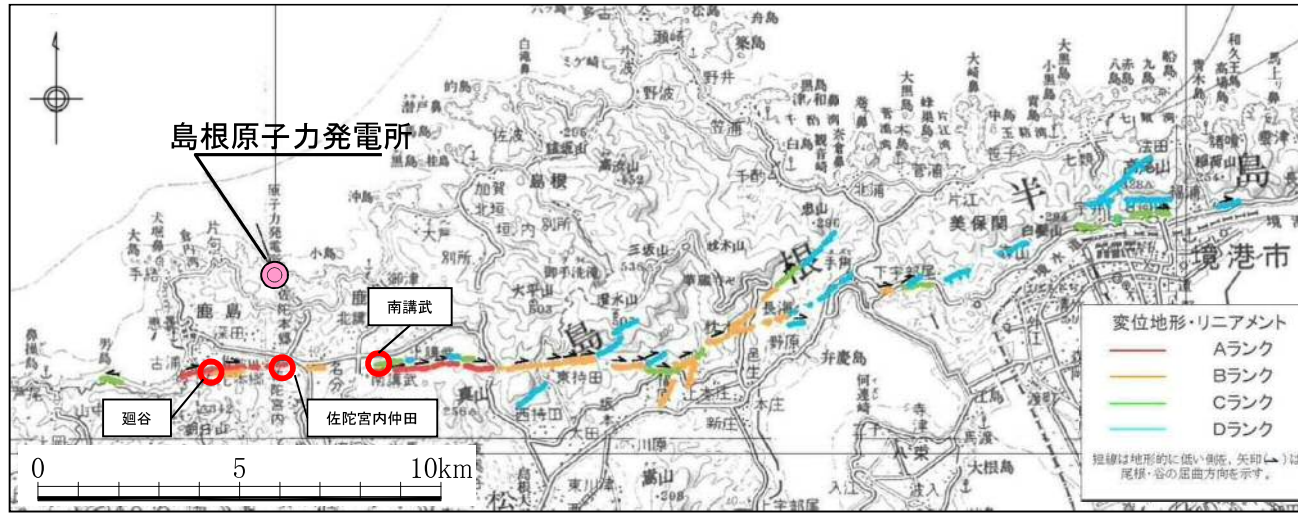
地層の年代毎の鉛直変位量の比較

- 地層の高度差を断層による鉛直変位量として検討した結果、廻谷の鉛直変位量は、東側(佐陀宮内仲田及び南講武)に比べて小さい。

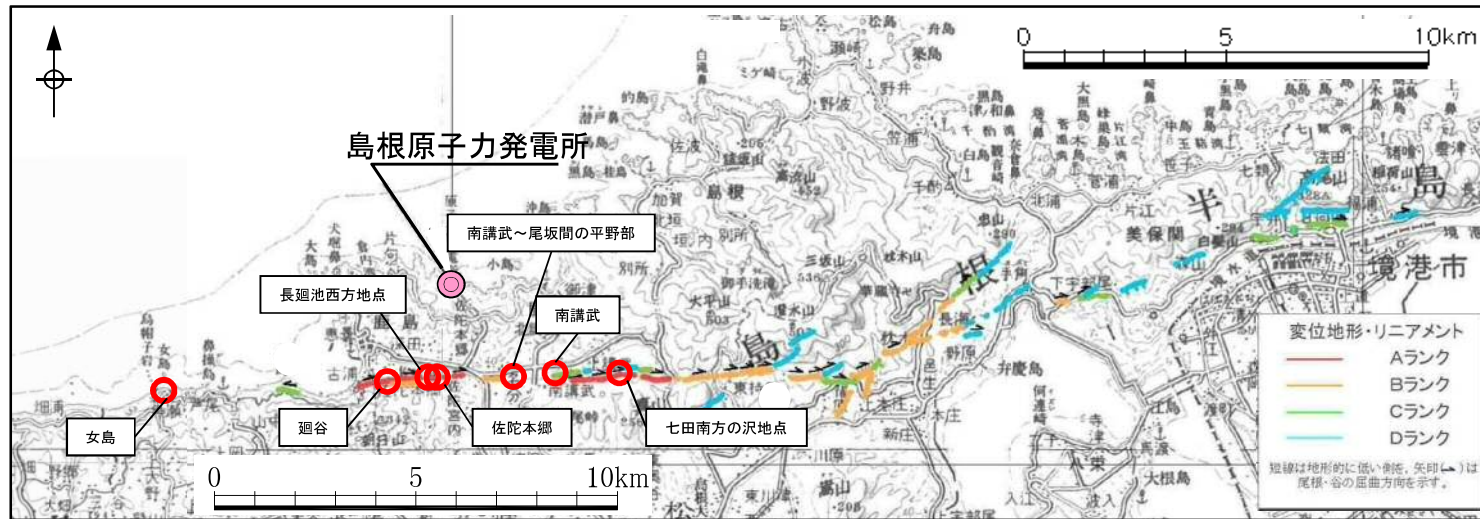
断層の性状の比較

- ・南講武(宍道断層の主要部)では、連続性の良いせん断面が認められ、基盤岩は断層による顕著な破碎を被っている。
- ・佐陀本郷、長廻池西方、廻谷では、基盤岩は断層による顕著な破碎を被っていない。
- ・廻谷では、明瞭なせん断面は認められない(断層粘土を伴わない)。
- ・女島では、宍道断層の延長部に対応する断層は認められない。なお、女島で確認された破碎部の性状は、南講武の活断層の性状と著しく異なる(次頁以降参照)。

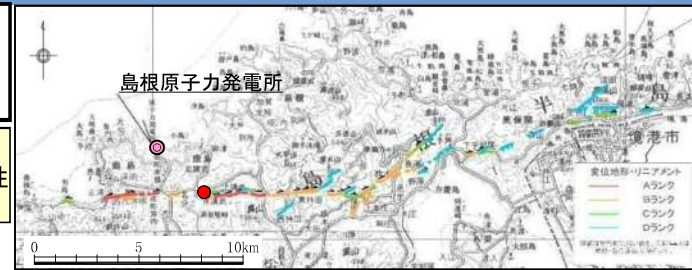
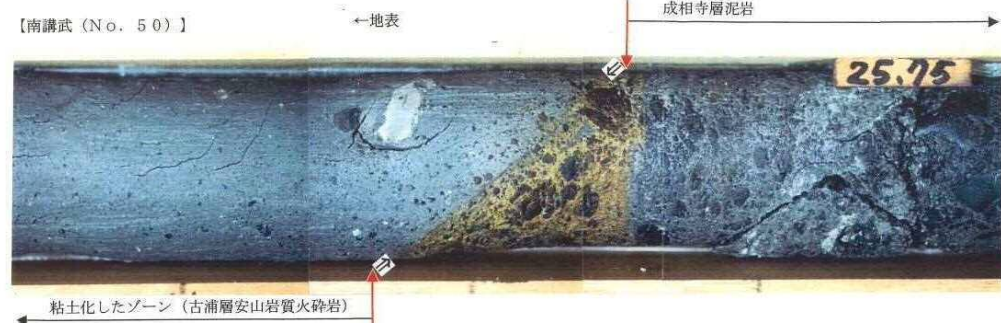
断層を挟んで、古浦層の安山岩質火砕岩及び成相寺層の泥岩・流紋岩質凝灰岩が顕著な破碎を被っている。断層部は粘土化し、明瞭なせん断面が認められる。

破碎部は、細粒部が数mmであり、破碎部近傍の母岩が破碎を被っていないこと等から、活断層とは性状が著しく異なる。

著しく破碎を被っている範囲(約16m)

粘土化したゾーン(古浦層安山岩質火砕岩)

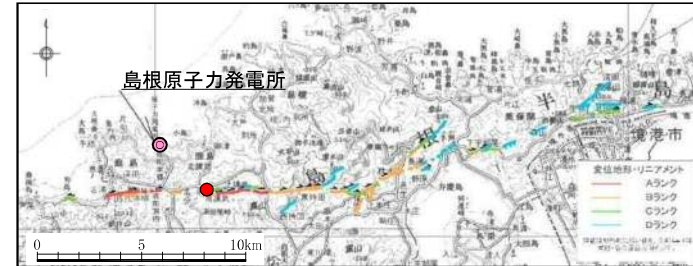
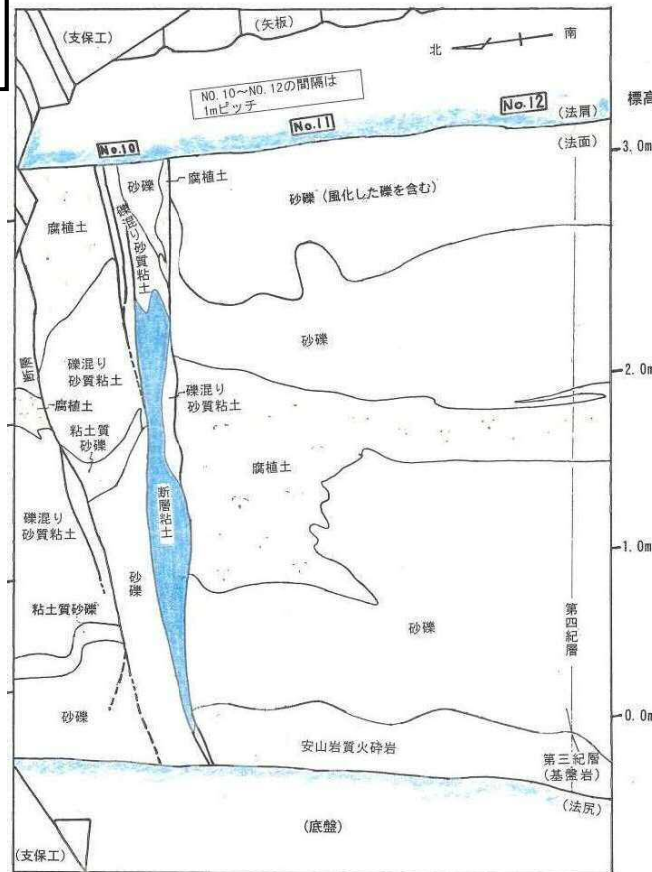
【南講武】
トレンチ最下部において、新第三系に接する幅10cm程度の断層粘土と、連続性の良いせん断面が認められる。

【女島】
破碎部は、細粒部が数mmであり、活断層とは性状が著しく異なる。

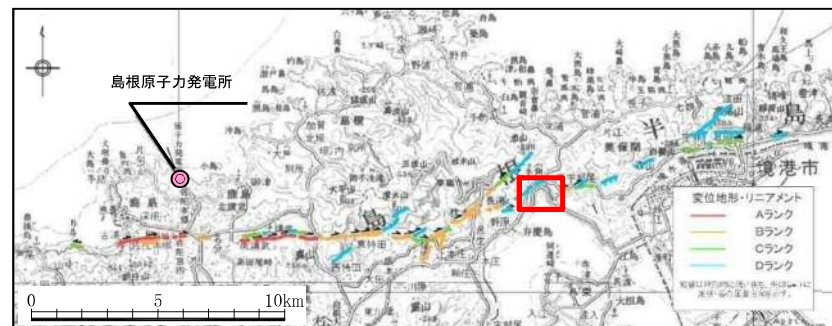
3. 宍道断層の評価 (4) 地質調査(宍道断層の東側) ①各地点の調査結果
 中海北部(音波探査解析図(ウォーターガン))

・音波探査の結果, VI_N層(中新統)に断層活動を示唆する反射記録は認められない。

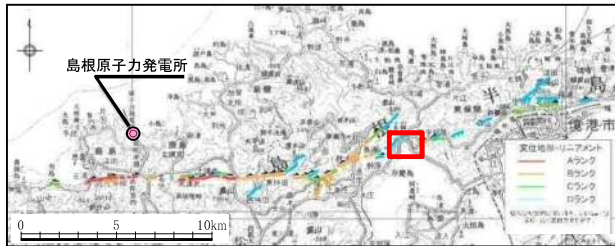
3. 宍道断層の評価 (4)地質調査(宍道断層の東側) ①各地点の調査結果 中海北部(地質断面図)

- 音波探査及びボーリング調査結果によると、VI_N層(下部～中部中新統)に断層活動を示唆する顕著な反射記録は認められない。
- I_N層(完新統)並びに大山松江軽石層及び始良Tn火山灰を含むII_N層(中部～上部更新統)はほぼ水平に分布しており、断層活動を示唆する変位や変形は認められない。

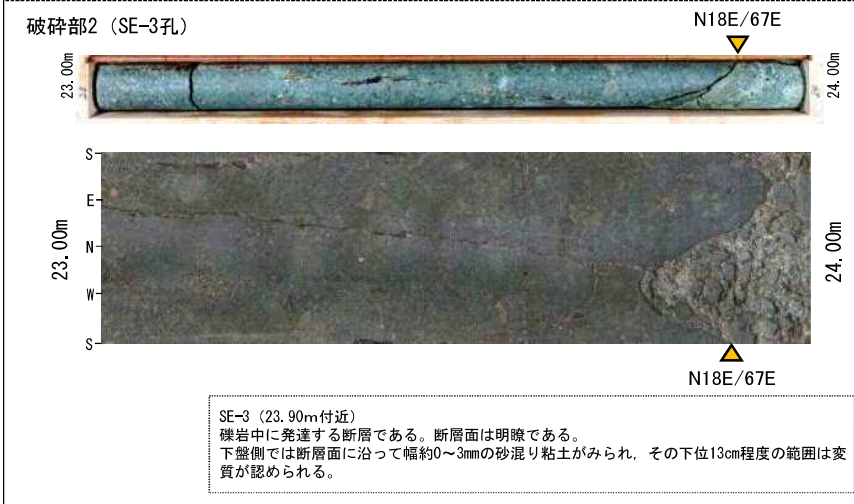
断層部コア及びBHTV写真

ボーリング調査の結果、ほぼ南北走向(北西-南東, 北北東-南南西 走向)の断層は認められるが、変位地形・リニアメント及び文献断層に対応する断層は認められない。

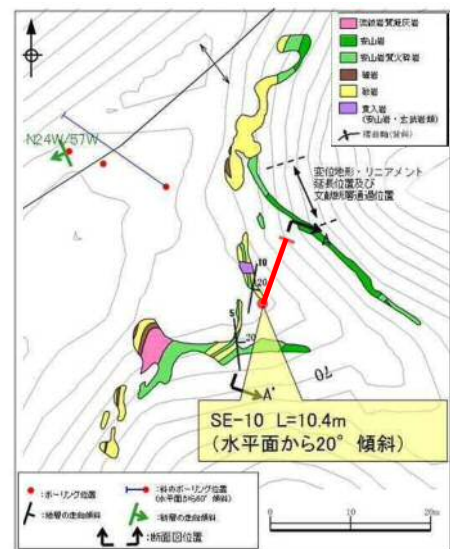
・ボーリング調査の結果、深度2.3m付近と5.4m付近において、貫入岩と堆積岩の貫入境界を確認した。
・貫入岩には、貫入境界面と同方向の割れ目が発達するが、せん断面は認められない。

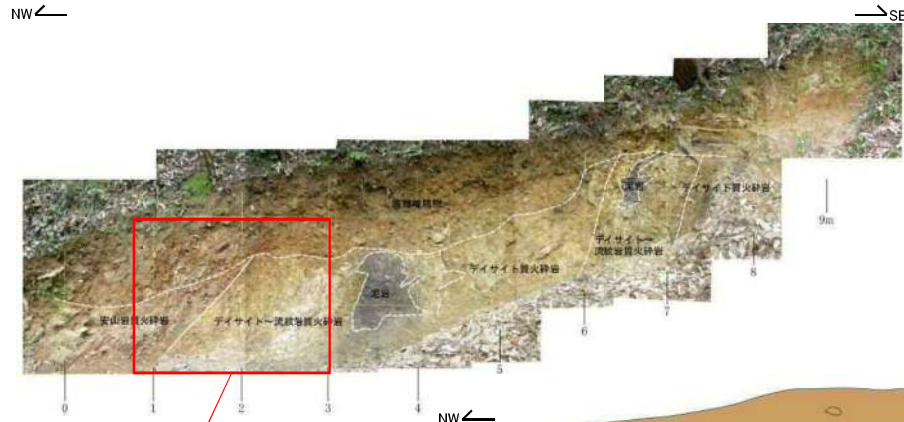
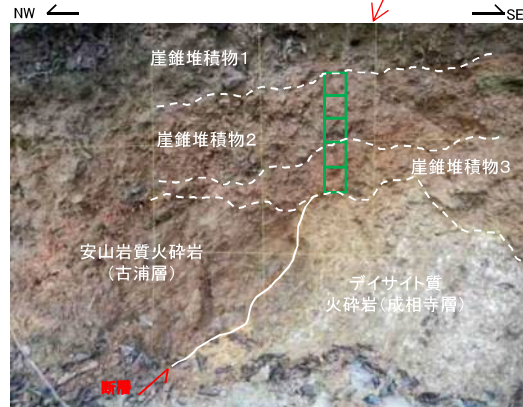
3. 宍道断層の評価 (4) 地質調査(宍道断層の東側) ①各地点の調査結果 森山周辺(露頭観察及び火山灰分析)

崖錐堆積物は、砂混り礫からなり、安山岩質の礫に富む。中礫サイズの亜角礫主体である。

- 崖錐堆積物1: 灰褐～暗褐色を呈する。崖錐堆積物2、崖錐堆積物3に比較し礫率はやや低い。
- 崖錐堆積物2: 暗赤褐色を呈する。
- 崖錐堆積物3: 赤褐色を呈し、基盤を覆う。

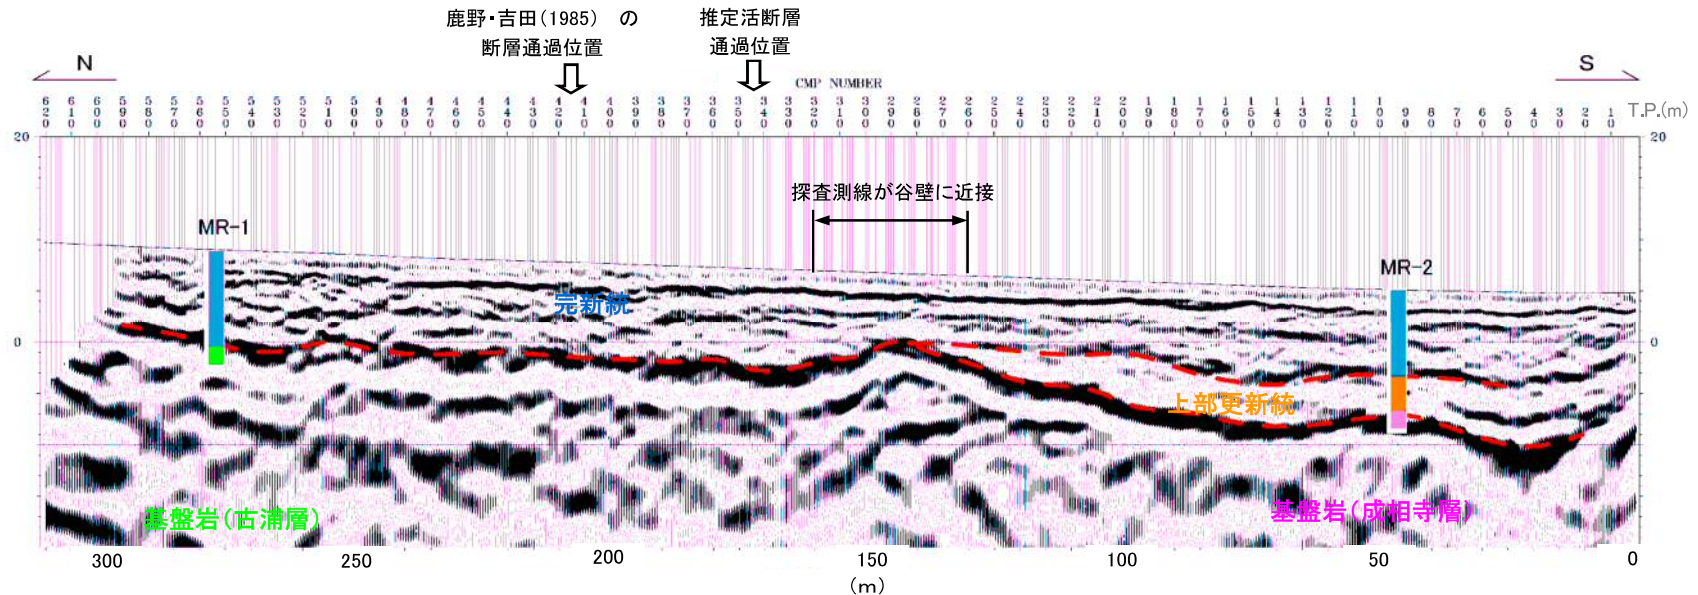
森山周辺(反射法地震探査(S波探査)の解析断面図)

- ボーリング調査位置
- 反射法地震探査(S波探査)探査測線
- 反射法地震探査(S波探査)解析測線 (数字はCMP番号)
- 鹿野・吉田(1985)の断層(縮尺:5万分の1) (破線は推定断層)
- 原子力安全委員会のワーキンググループ3 第17回参考資料第2号(2009)に記載された推定活断層の位置

- ・反射面の連続性とボーリング調査結果との対比により、下位から基盤岩(古浦層, 成相寺層), 上部更新統及び完新統に区分される。
- ・基盤岩上面の反射面は緩やかに下流(南)側へ傾斜し, 上部更新統及び完新統の反射面は地表面にほぼ平行な成層パターンを示す。
- ・基盤岩上面, 完新統及び南側に分布する上部更新統には断層活動を示唆する変位・変形は認められない。
- ・基盤岩上面は, 最終氷期において陸化した際に, 河川の流路変更に伴う削りこみにより不陸が生じている。なお, CMP260~320で認められる高まりは, 探査測線が東側の谷壁に近接していることも考えられる。
