アトムの広場

しまね原子力広報

2004.1 No.

62

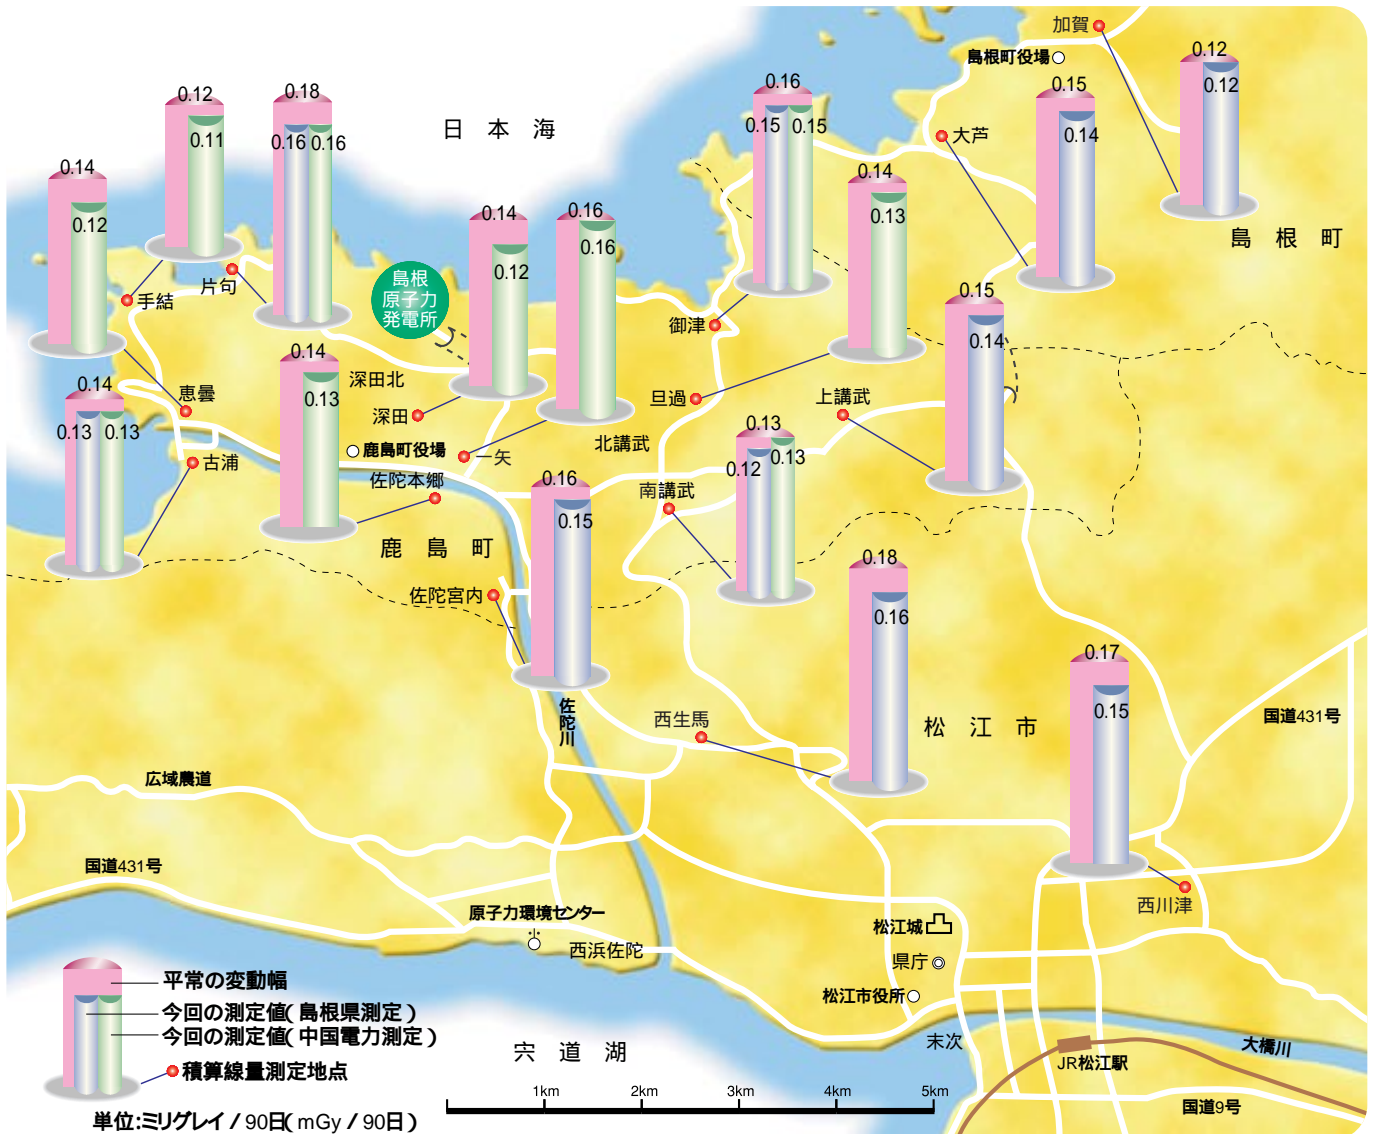
空間放射線積算線量

各測定地点で熱ルミネセンス線量計により、約3ヵ月間環境放射線を連続測定したのですが、測定された放射線のほとんどがその地点の自然放射線によるものです。

平常の変動幅：過去5年間の測定データの最小値と最大値の範囲。なお本誌においては、範囲の上限値のみを記載しています。

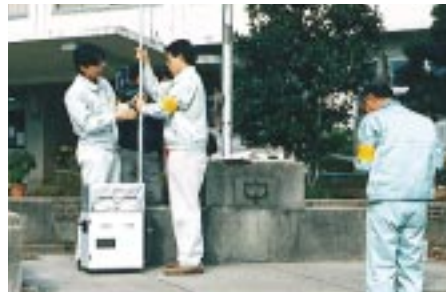
緊急時モニタリング訓練の様子(平成13年度)
＜可搬型モニタリングポストの設置＞
