# 2018年6月 宍道湖 塩分・溶存酸素

観測条件 (調査地点は下図をご覧ください)

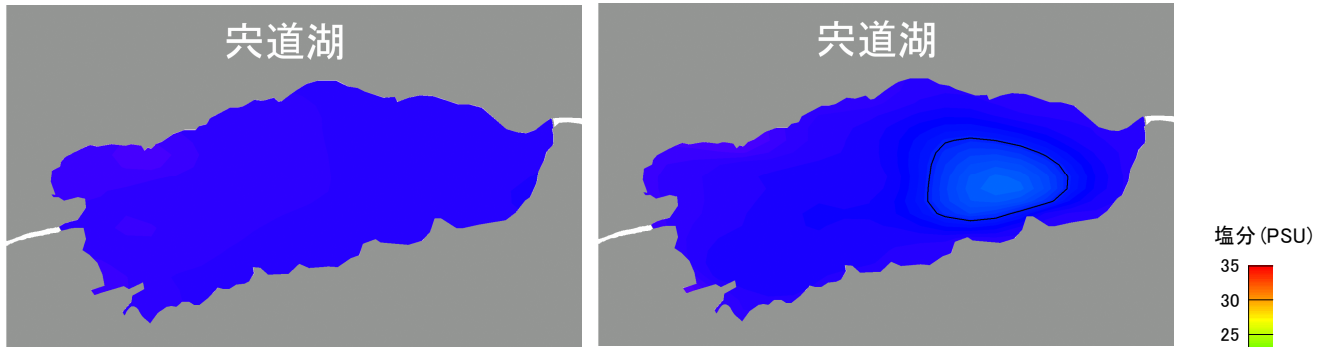
## ● 表層塩分(左)・底層塩分(右) 水平分布

表層塩分平均値 宍道湖:2.8 psu 底層塩分平均値 宍道湖:3.6 psu

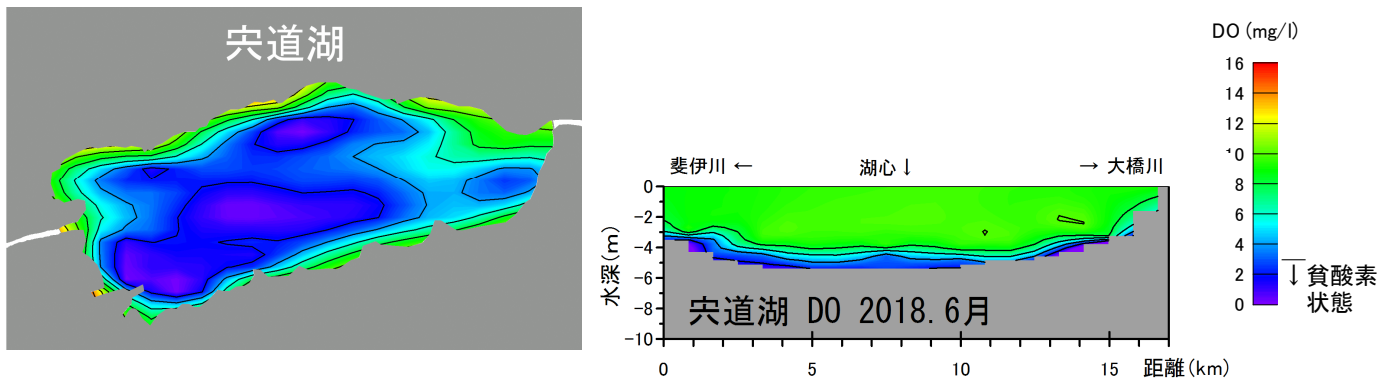
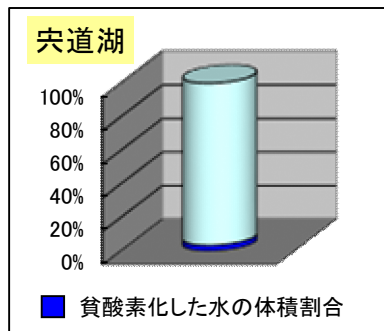
## ● 溶存酸素 底層水平分布(左)・鉛直分布(右)

- 容積では宍道湖 347百万m<sup>3</sup>の 3.4% が貧酸素化していました。
- 宍道湖の湖底面積の 43.1% が貧酸素化していました。
