# 平成19年8月豪雨災害

## 河川災害関連事業

### 油井川

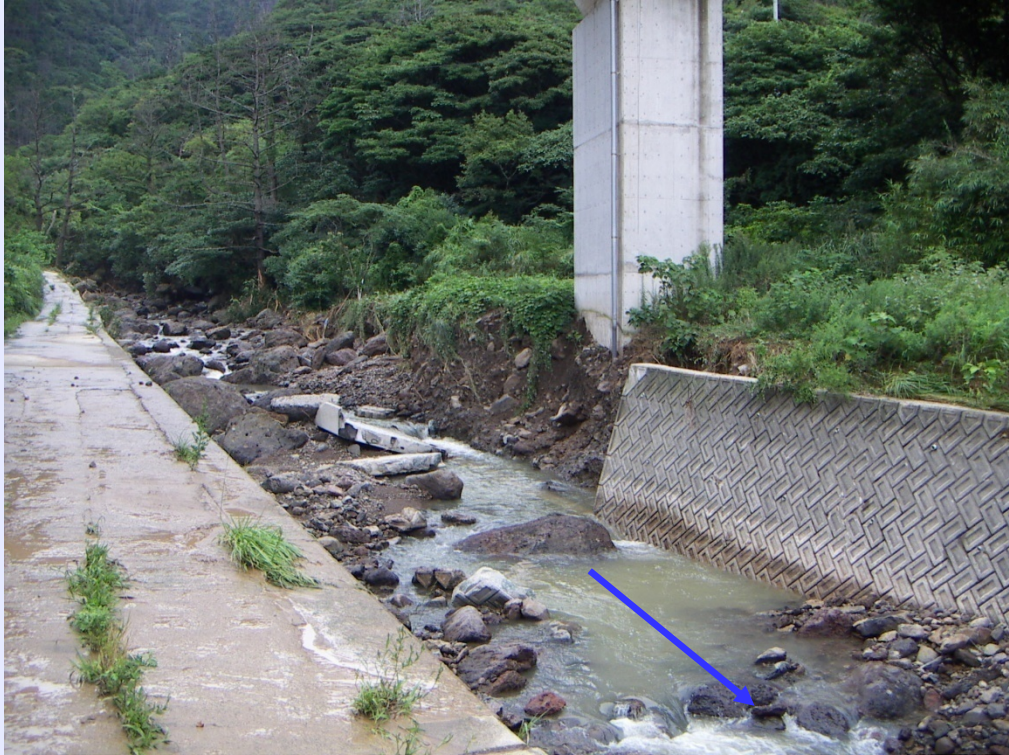
## ○上流部

# 被災状況写真

河川災害関連事業により、下流部と上流部は原形復旧し、中流部については、被災原因となった狭窄部の河道拡幅及び洪水の流下阻害となったミタヤ橋を改築し、流下能力の拡大を図った。

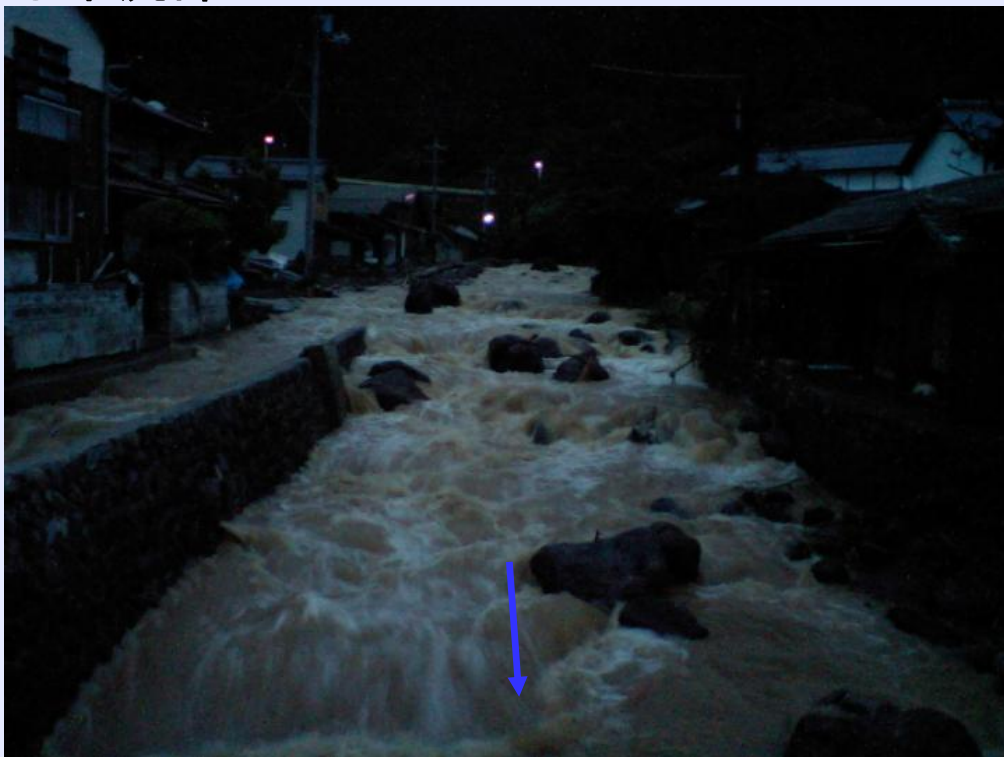
## ○中流部

# 被災状況写真

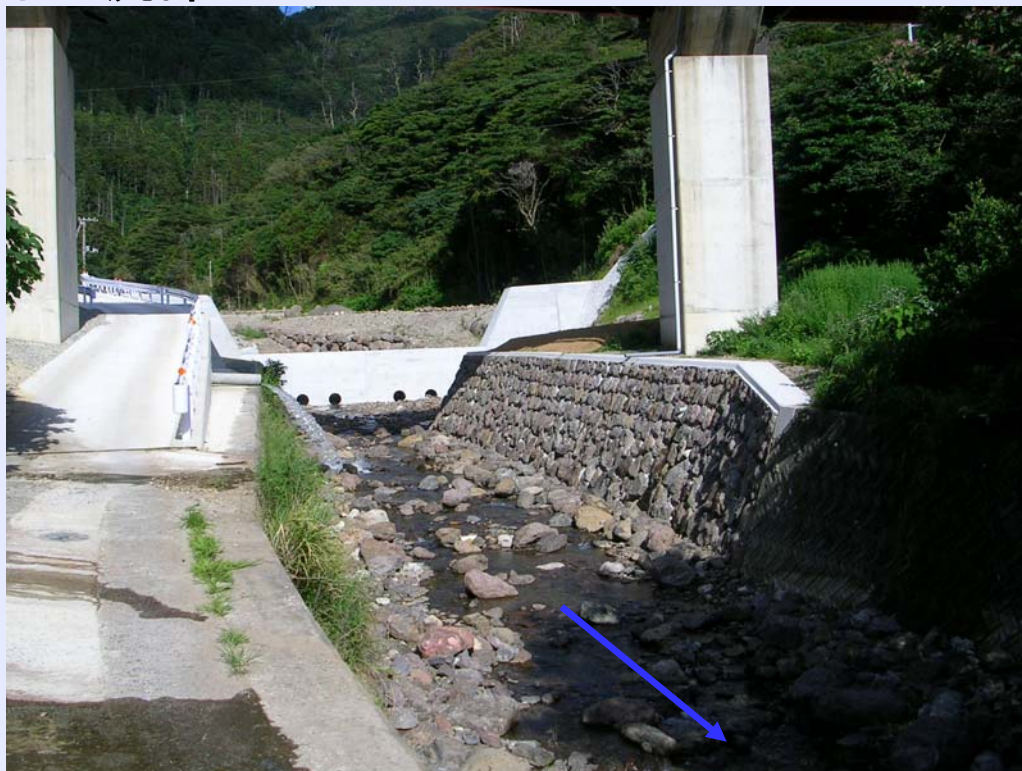
## ○上流部

# 完成写真

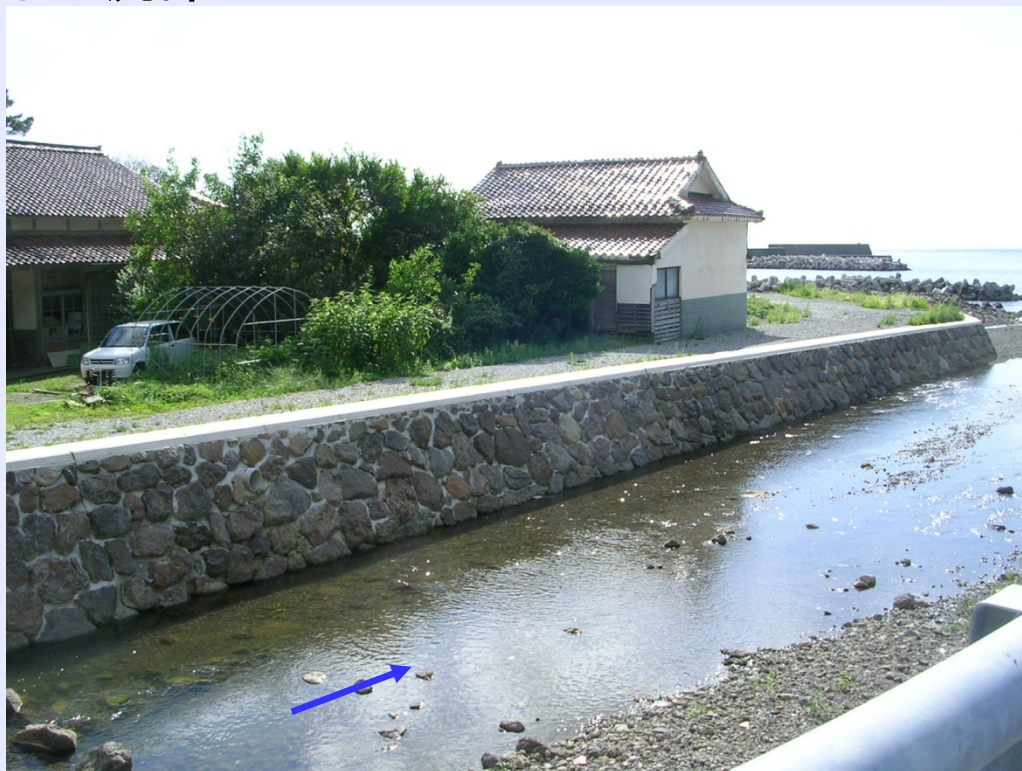
## ○下流部

# 完成写真
