銚子ダムだより

第5号
平成18年7月

隠岐支庁県土整備局
管理グループ
銚子ダム管理所

梅雨前線豪雨！銚子ダムが効果を発揮！！

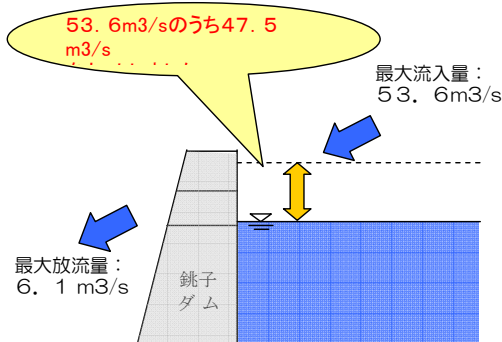
▲銚子ダムの洪水調節効果のイメージ図

7月15日（土）から19日（水）にかけて山陰地方に停滞した梅雨前線により隠岐地方では豪雨となりました。銚子ダムでは、降り始めからの総雨量が390mmを記録し、ダムへの流入量（流れ込む水の量）は17日（日）午前3時頃に最大53.6 m³/s（毎秒）となりました（降り始めの15日（土）19：00は0.07 m³/s）。
銚子ダムでは、最大で約47.4 m³/sの水をカット（ダムに貯める）することで、下流の被害を最小限に抑えました。

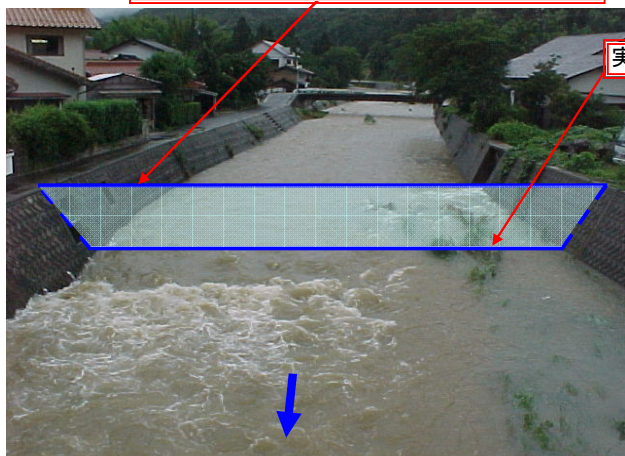
仮にダムが無かった場合（ダムに流れ込んだ水がそのまま下流に流れた場合）の水位（推定）

▲ダムの有無によって比較した銚子川水位イメージ図（八尾川との合流点付近）

実際に銚子川に流れた水の約9倍の水が銚子川に流れる。

銚子川が氾濫し、大きな被害が発生した可能性大！！

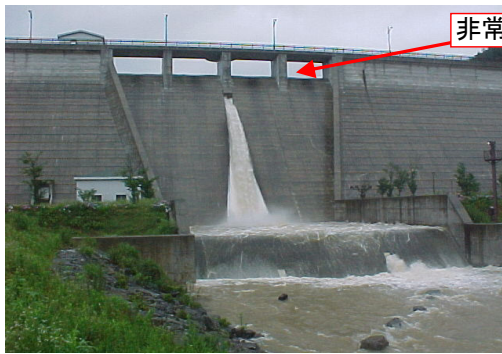
▲ダムから放流している状況

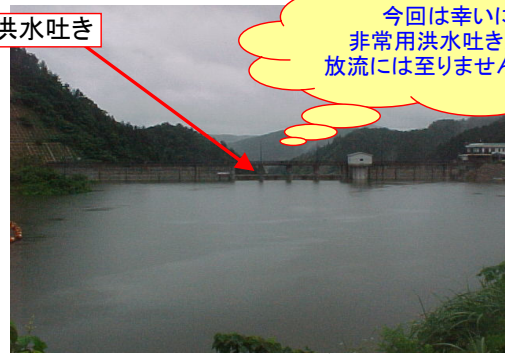
▲貯水池の状況(右奥が管理所)

洪水調節容量に対して約85%にまで達しました。
(もし貯水位が65.60mに達すると非常用洪水吐きから水が流れ出ます)
