# 益田川治水ダム建設事業 笹倉ダム再開発の概要

島根県土木部河川課河川開発室 中村壽浩

このうち、笹倉ダム再開発は、不特定容量の確保を目的に既設農地防災ダムの再開発を行ったものである。

笹倉ダムは島根県益田市を流下する2級河川益田川の中流、島根県益田市美都町笹倉地内の支川波田川にある既設の農地防災ダムであり、再開発工事は平成16年10月に着手し、平成19年3月に完成した。

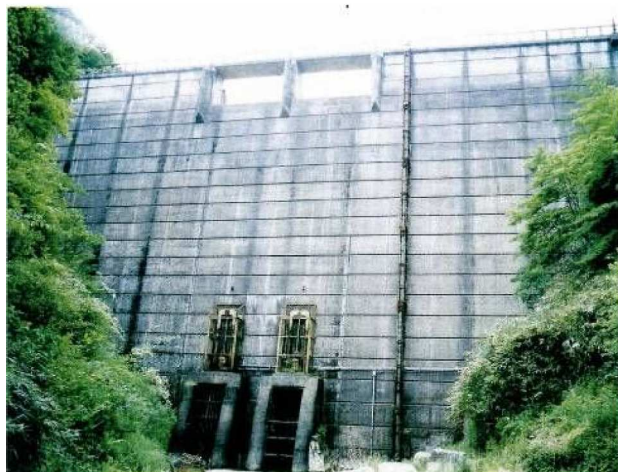
写真-3 既設堤体上流面

既設堤体は竣工後約 40 年が経過しているが、堤体コンクリートは表面がやや黒ずんでいるものの比較的良好な状態であり、外観調査等の結果から既設堤体コンクリートは健全な状態を保っていると判断した（写真-3）。

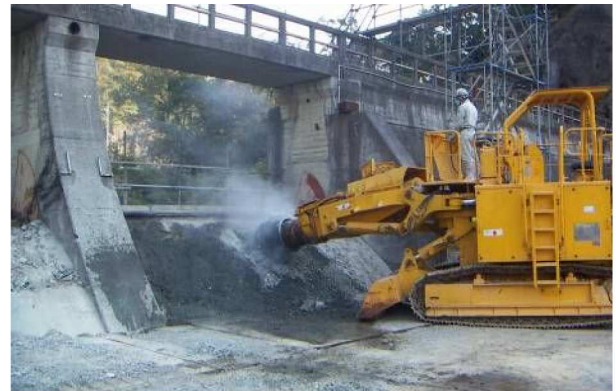
写真－4 ロードヘッダ施工状況

堤頂部はトンネル掘削機であるロードヘッダ（自由断面掘削機）を使用した切削により取り壊しを行った。

ダムの再開発にロードヘッダを使用した事例としては堤体を穿孔したものがあつたが堤頂部の切削事例がなかったため、堤体への影響、施工性、経済性等を検討し、施工可能と判断し採用した（図－9、写真－4）。

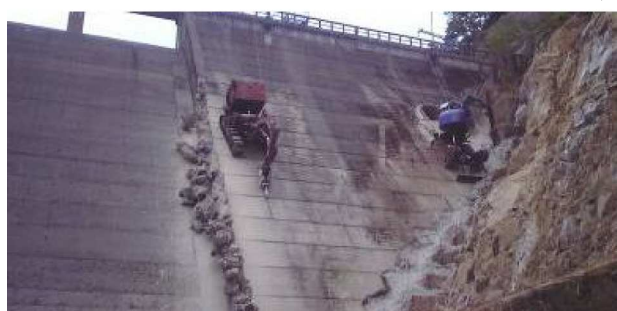
写真-7 ロッククライミング

既設導流壁は堤体下流面中央付近に W0.6m×H2.0m で帯状に設置しており、静的破砕剤+人力施工により段階的に取り壊す計画であったが、労働基準監督署より白蟻病（はくろうびょう）対策として極力機械施工にするよう指導もあり、検討の結果、ロッククライミング工法によるブレーカ取り壊しとすることとした（写真-7）。

ロッククライミング工法とは、ワイヤーにより重機を吊り下げながら斜面に沿って作業する工法で、施工条件が同様な左岸下流斜面部の岩掘削及び左岸下流フーチングの取り壊しにも採用した。

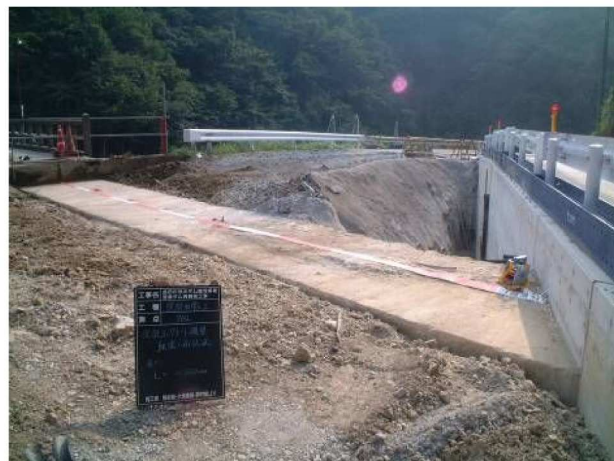
写真-10 右岸既設コンクリート壁

右岸アバット部地山内には建設当時に施工されたコンクリート壁が埋設されている（写真－10）。

これは断層の密集する右岸取付部の止水を目的として施工されたものであるが、当時の資料が竣工図しか残存していないため施工方法及び詳細な構造は不明であった。竣工図から推定すると、施工方法は上部がオープン掘削による施工、下部は横坑による施工と推定される。

このように、既設コンクリート壁は力学的安定性や遮水性に問題のある構造物であるので撤去するとともに、堤体を地山に直行する方向に延長することとした。
