平成25年5月29日

志津見ダムにおける 試験的なフラッシュ放流の実施について

国土交通省中国地方整備局
出雲河川事務所

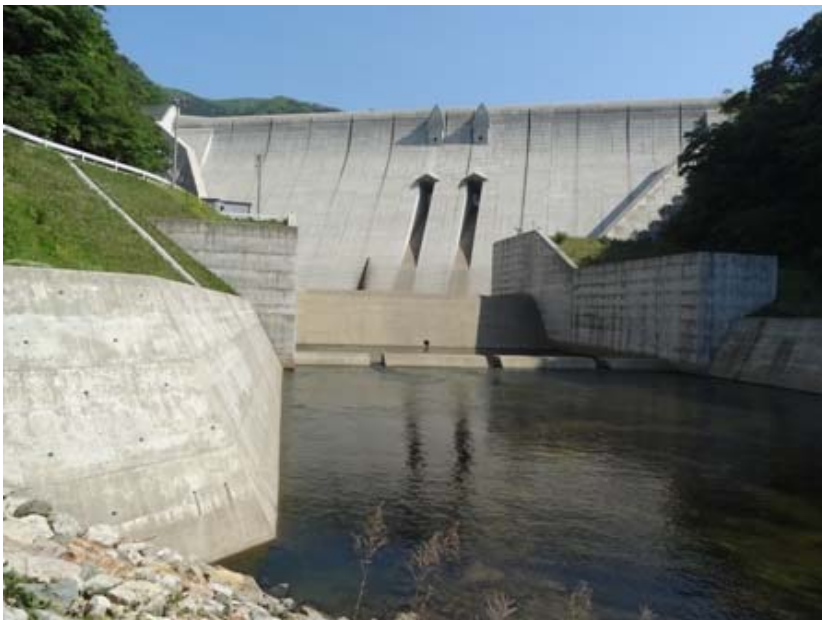
志津見ダム平常時の状況
(H25.5.24 15:40撮影 放流量3.7 m³/s)

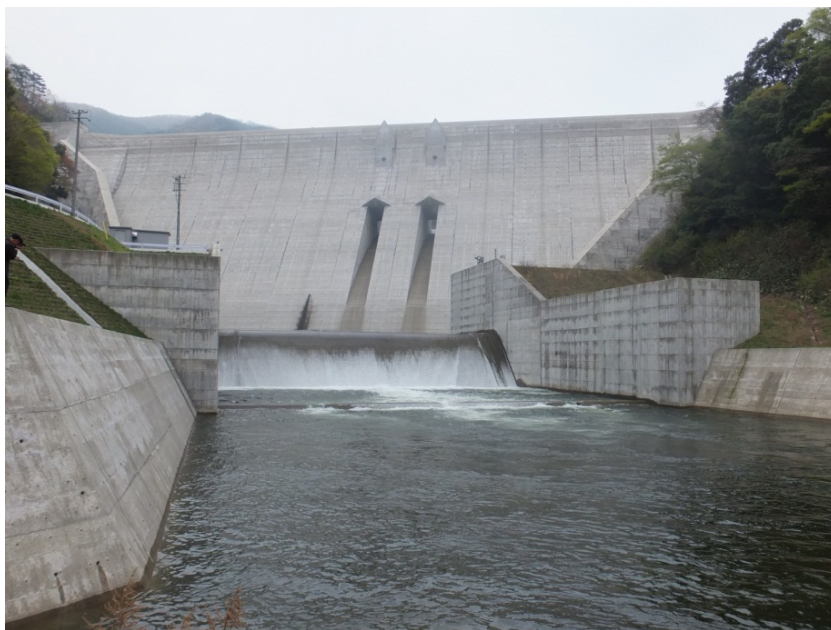
志津見ダム 16m³/s放流状況
(H25.4.17 16:20撮影)

発電放流及び放流用ゲートからの放流
による減勢工越流状況

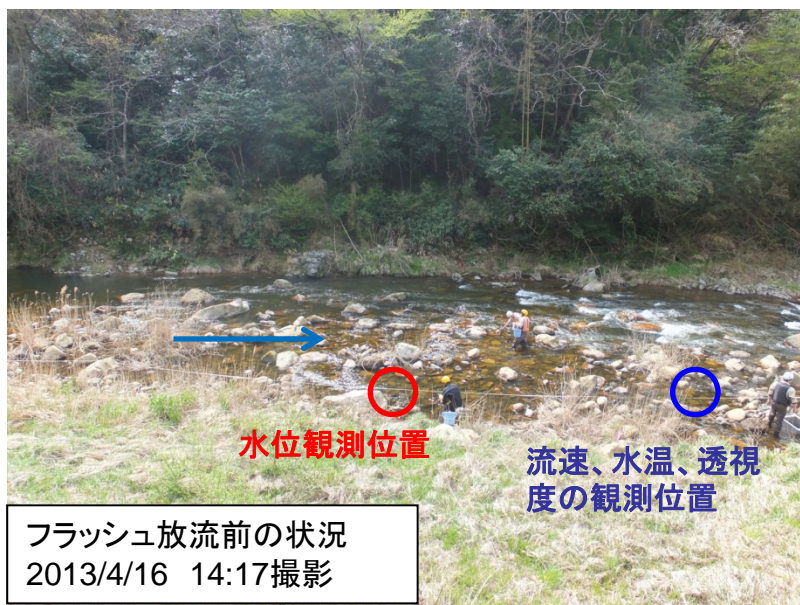
柳瀬橋上流地点における観測結果

平成25年4月17日 7:00

放流量 2.8m³/s

水位 28.1cm 流速(河岸) 0.5m/s

水温 9.4°C 透視度 100cm以上

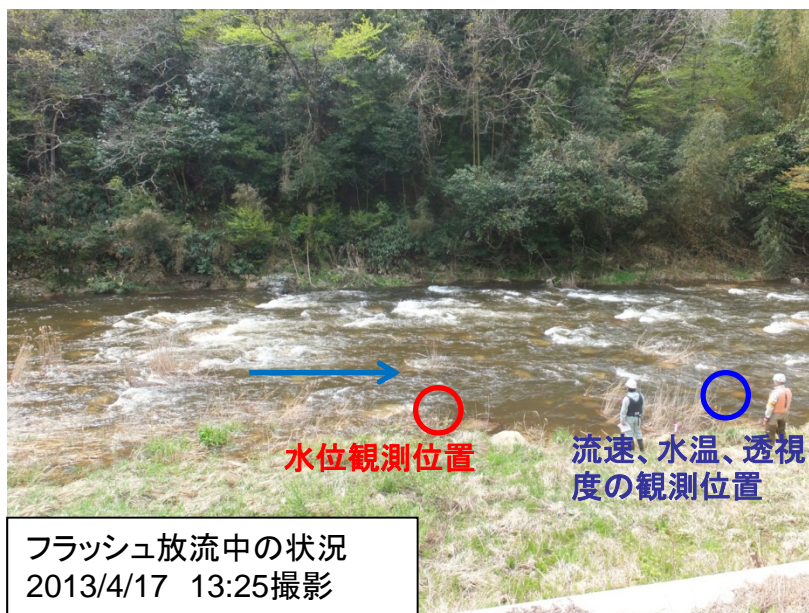
平成25年4月17日 13:00

放流量 16.0m³/s

水位 76.1cm(48cm上昇)

流速(河岸) 0.7m/s、(流心)1.5m/s(浮子)

水温 9.9°C 透視度 25cm

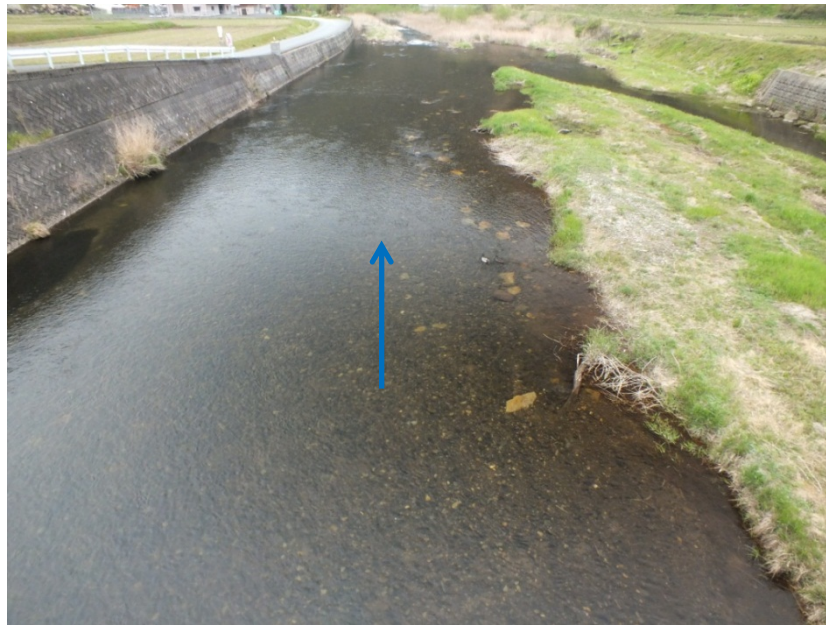
平成25年4月17日7:17撮影

志津見ダム放流量3.0m³/s

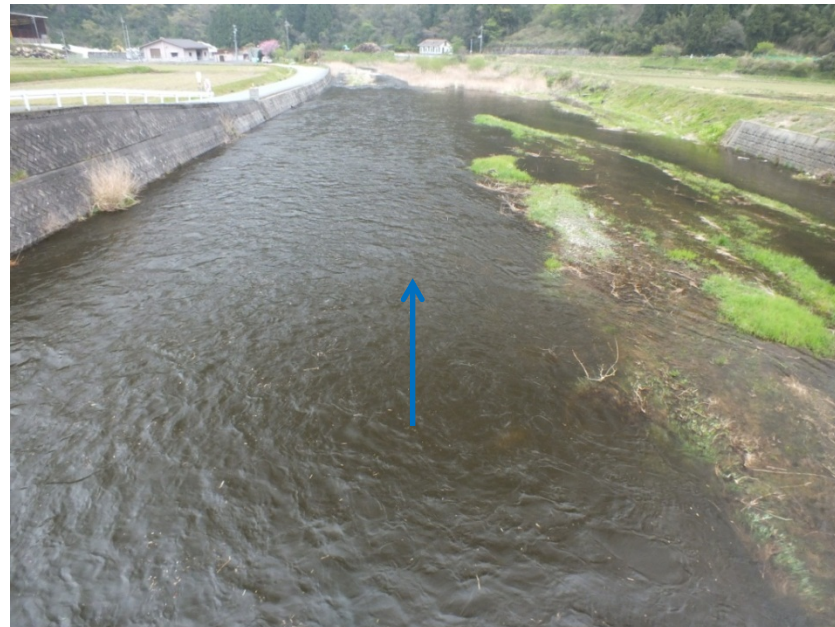
平成25年4月17日15:20撮影

志津見ダム放流量16.0m³/s

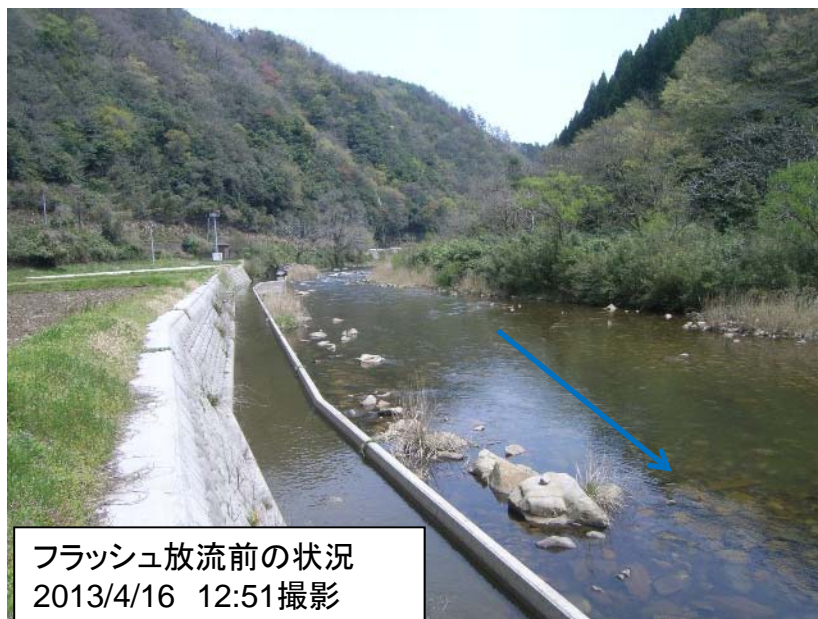
小池橋上流地点における観測結果

平成25年4月17日 7:00

放流量 $2.8\text{m}^3/\text{s}$

水位 25.0cm 流速(河岸) $0.3\text{m}/\text{s}$

水温 10.1°C

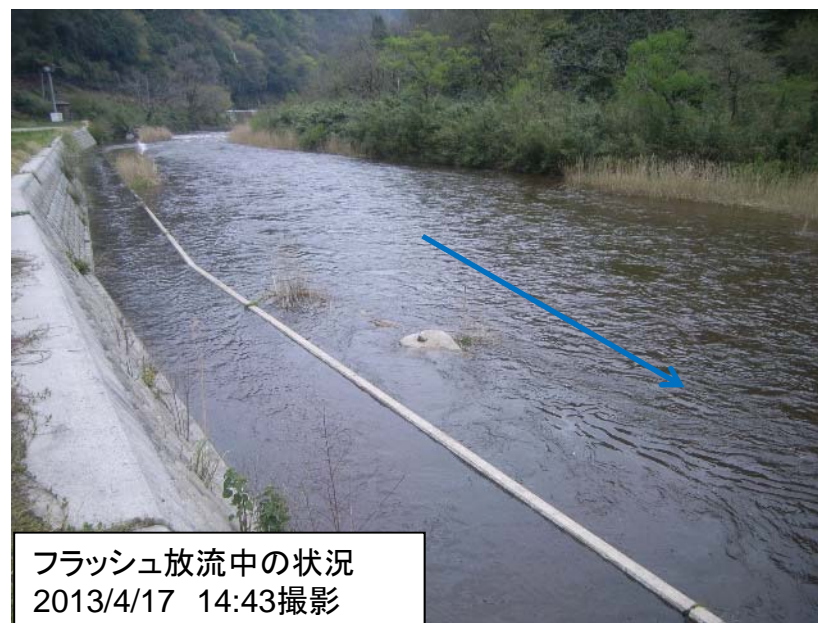
平成25年4月17日 14:50

放流量 $16.0\text{m}^3/\text{s}$

水位 63.0cm(38cm上昇)

流速(河岸) $0.4\text{m}/\text{s}$

水温 12.5°C

※水位、流速、水温の観測位置は、写真より約50m
下流の右岸の河岸で実施した。

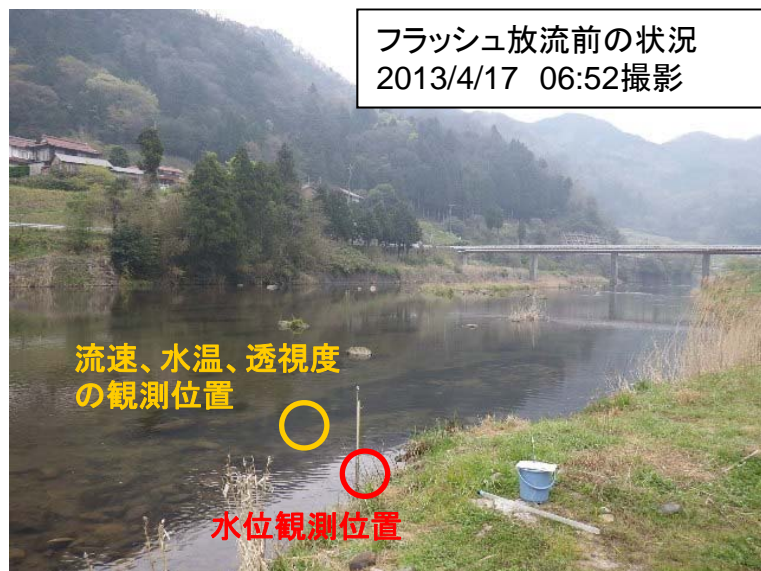
伊倉橋下流地点における観測結果

平成25年4月17日 7:00

放流量 $2.8\text{m}^3/\text{s}$

水位 25.0cm 流速(河岸) $0.05\text{m}/\text{s}$

水温 12.3°C 透視度 $>100\text{cm}$

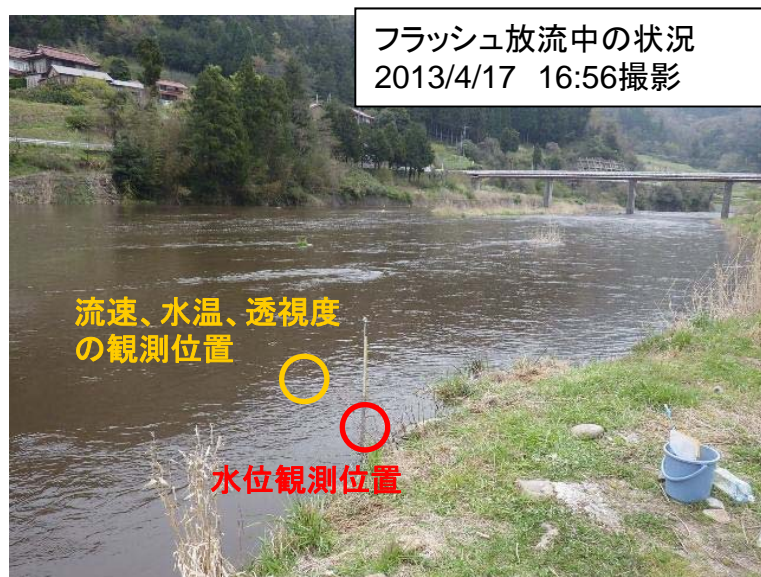
平成25年4月17日 15:50

放流量 $16.0\text{m}^3/\text{s}$

水位 40.0cm (15cm 上昇)

流速(河岸) $0.4\text{m}/\text{s}$

水温 14.3°C 透視度 37cm

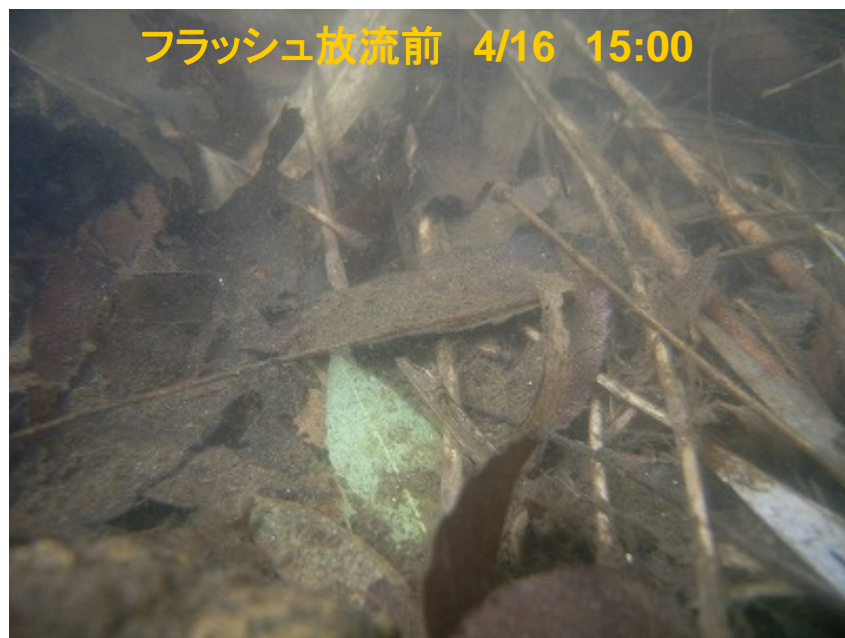
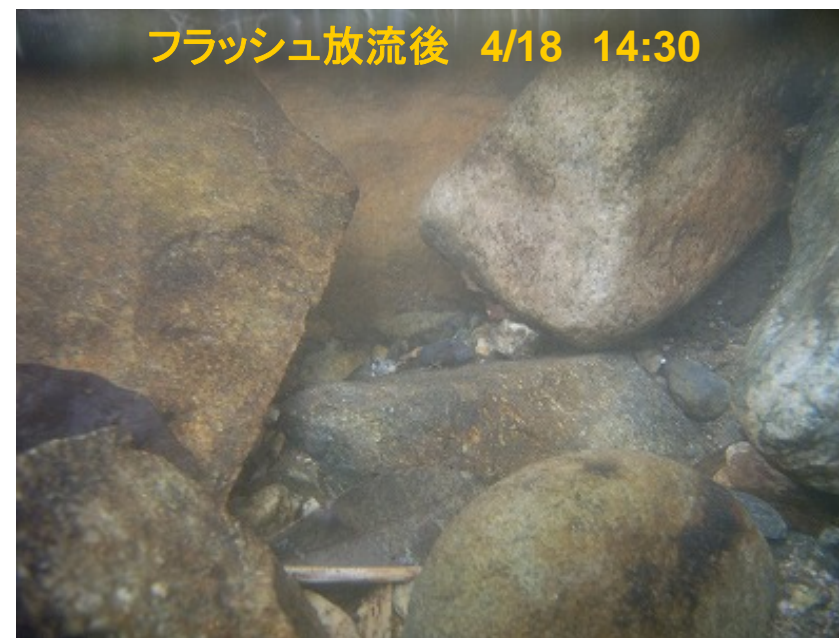
②柳瀬橋上流地点 : 落葉等の掃流が確認された。

- ・目的:フラッシュ放流による、川底の堆積物や浮泥等の掃流状況を把握する。
- ・方法:フラッシュ放流前後で、目視により川底の堆積物や浮泥の状況を確認した。

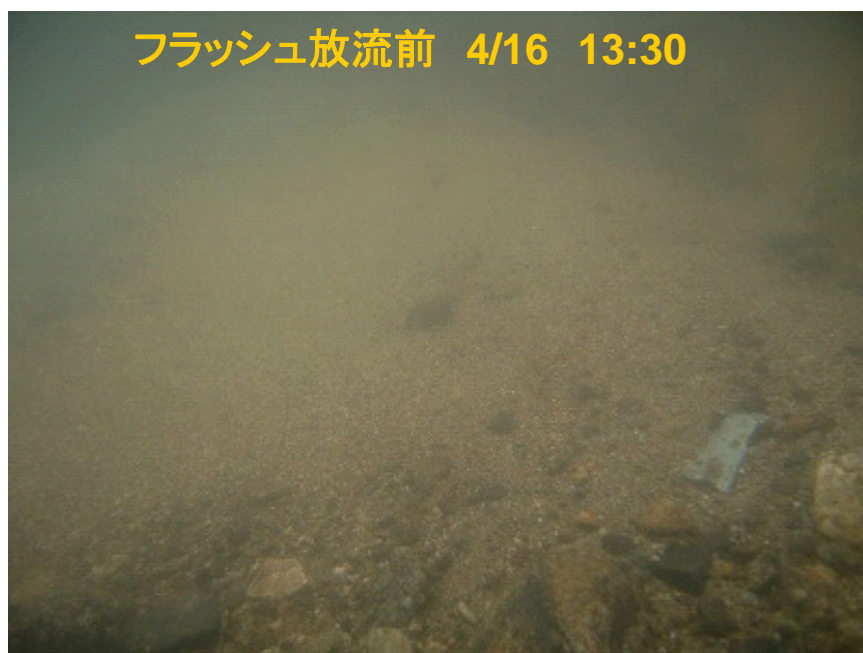
⑤小池橋上流地点：浮泥の掃流が確認された。

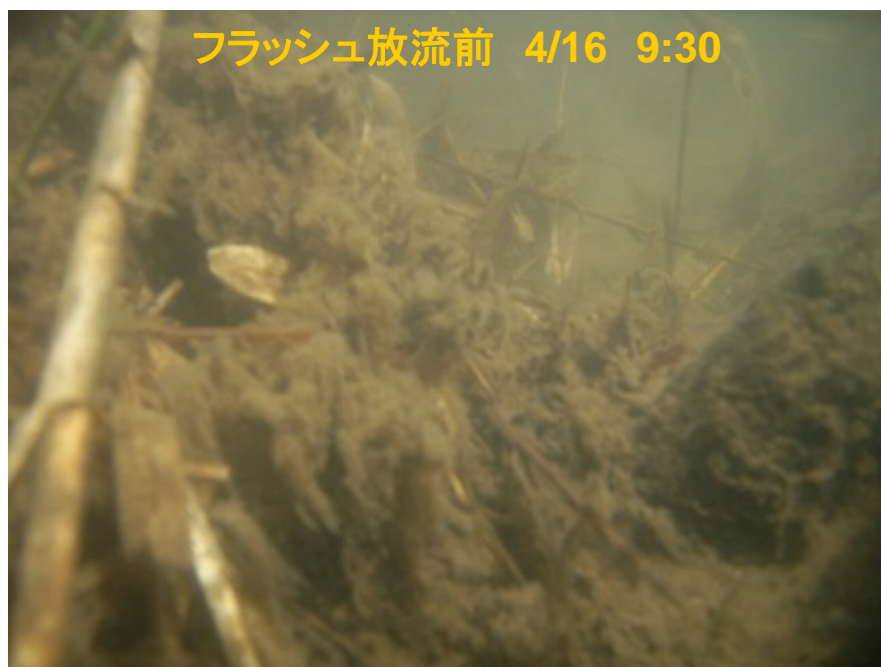
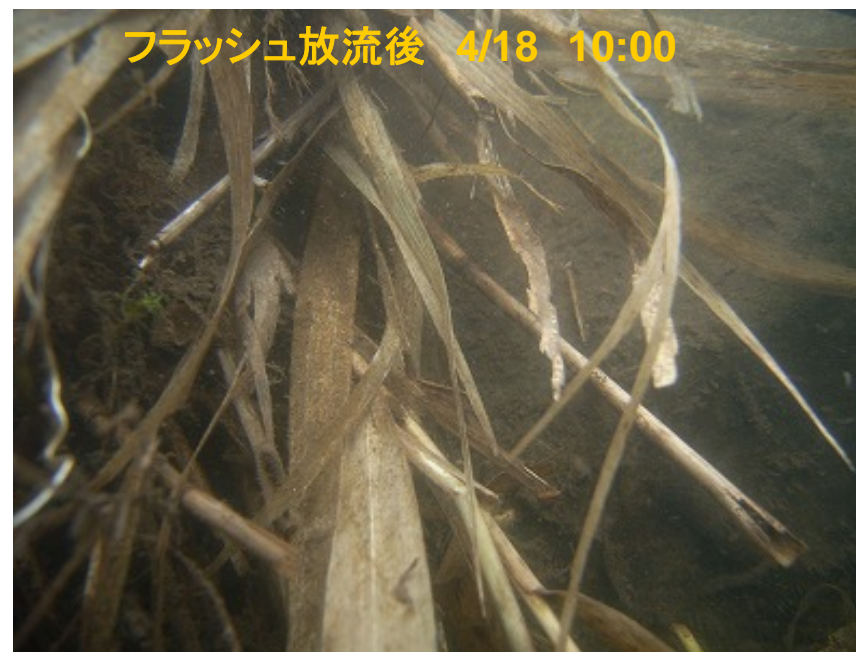
⑦伊倉橋下流地点

ヨシの枯れ枝に付着した藻類や浮泥等の掃流が確認された。
