2-3. 馬木地点の渇水時の状況

- 平成24年渇水の状況
- 馬木地点の状況(S58~H18)

〔国土交通省 出雲河川事務所〕

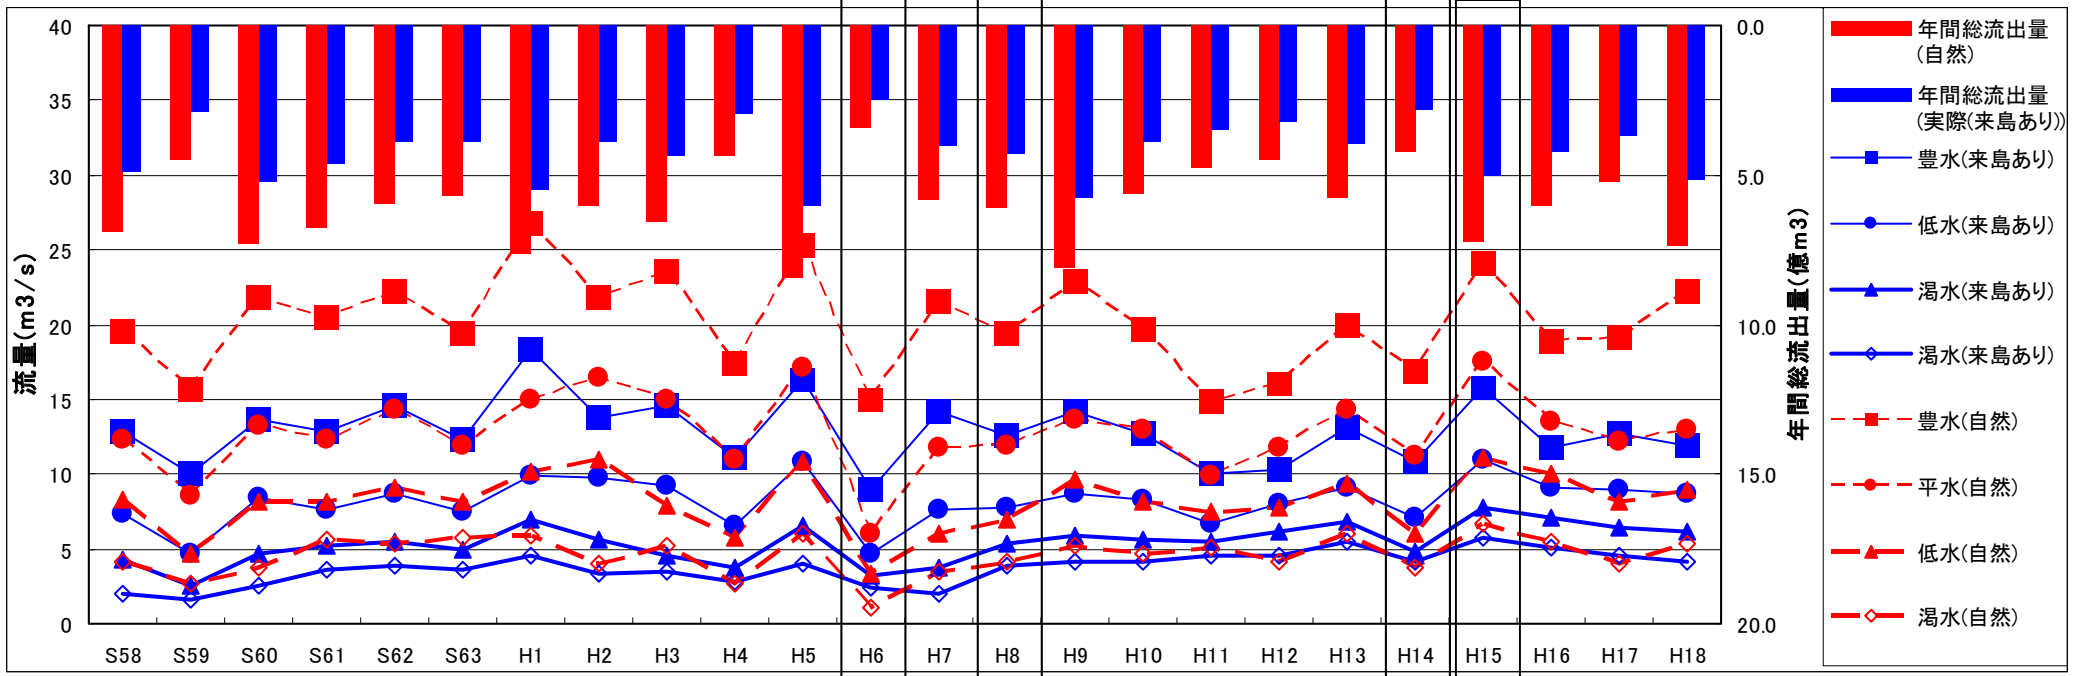
経年変化 (S58~H18 24年間)
