# 平成19年8月隠岐豪雨 くりかえされる土砂災害

# 砂防えん堤が土石流をとめ、下流被害を軽減

# これが緊急砂防だ!

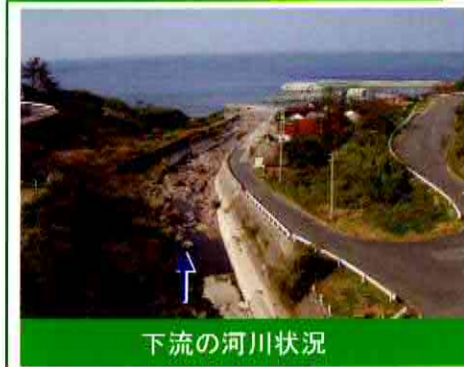
ながおだ  
長尾田川 (隠岐の島町北方)

砂防えん堤が土石流をとめ、人家9戸と避難所1施設を土石災害から守った。

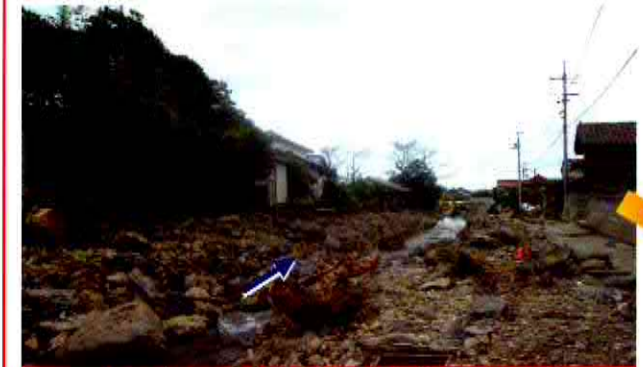
ゆい  
油井川 (隠岐の島町油井)

砂防えん堤がなく、多くの人家や上下水道施設が被災した。

土石流による床上浸水6戸・床下浸水1戸

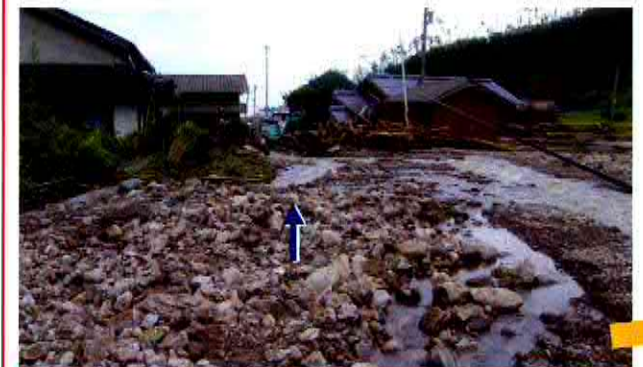
おおづく  
大津久川 (隠岐の島町都万)

砂防えん堤がなく、多くの人家が被災した。

土石流による半壊1戸・床上浸水6戸・床下浸水1戸

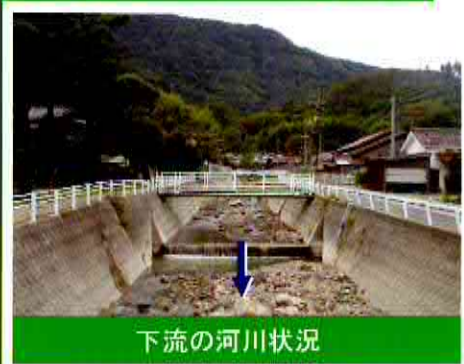
なぐ  
那久川 (隠岐の島町那久)

砂防えん堤が土石流をとめ、人家56戸と避難所1施設を土石災害から守った。

下流の河川状況

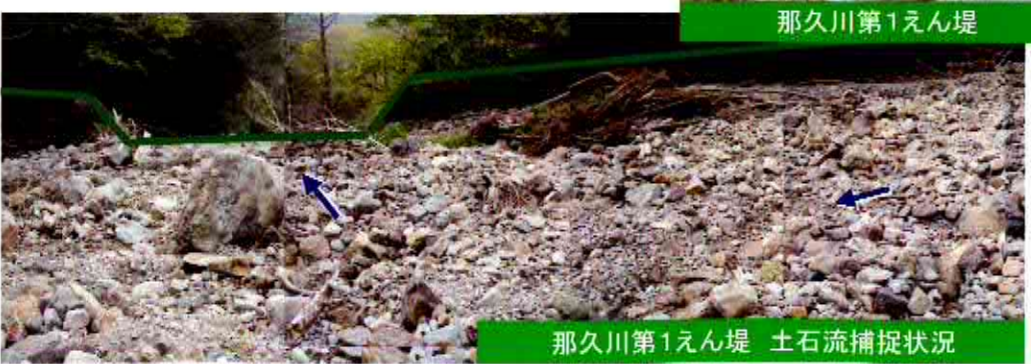
那久川第1えん堤 土石流捕捉状況

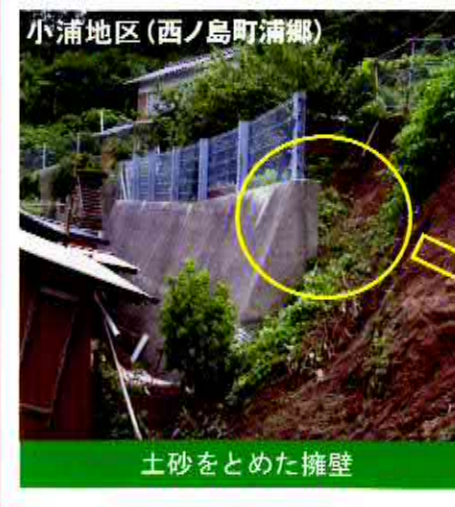
こうら  
小浦地区

小浦地区では擁壁が崩壊土砂をとめたが、市部地区のように擁壁がない箇所では被害が多発した。

土砂をとめた擁壁

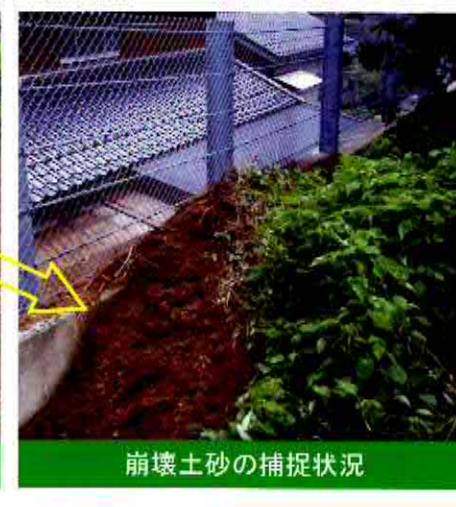
崩壊土砂の捕捉状況

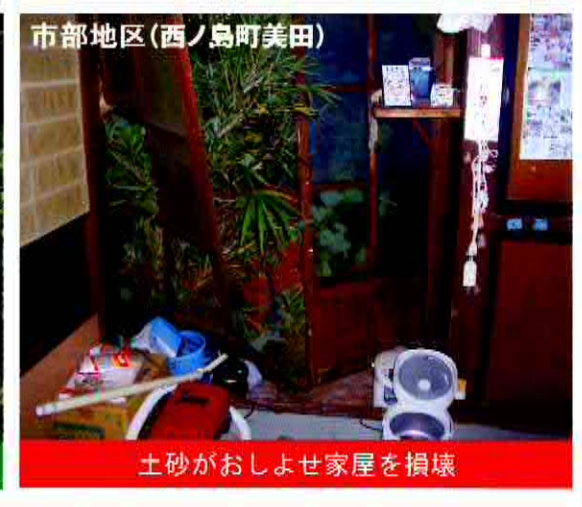
いちぶ  
市部地区

土砂がおしよせ家屋を損壊

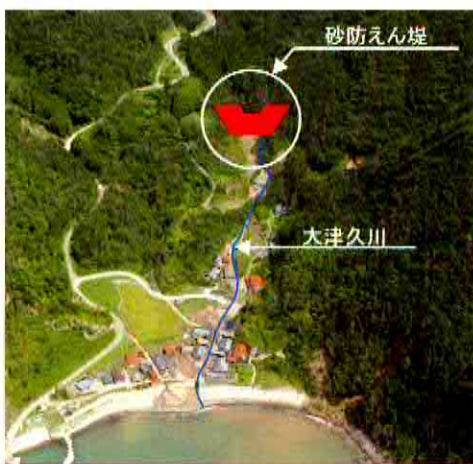
大津久川

砂防えん堤

風水害・震災等により土砂崩壊が発生し、放置すれば次の出水で下流に著しい土砂害を及ぼす恐れのある箇所に、緊急に砂防えん堤(ダム)を設置します。
