打音による樹木診断装置「ぼん太」

1. 研究のねらい

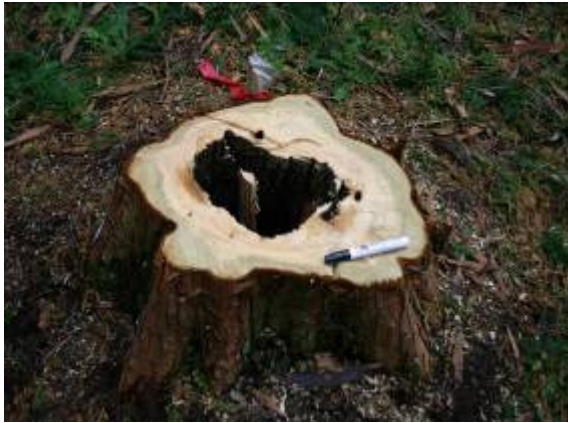
図-1 心材部が腐朽・空洞化した60年生ヒノキ。

近年、スギ・ヒノキ人工林では高齢化が進みつつあります。しかし、長年、生育した木の幹の中には、変色や腐朽などの材質的な劣化が生じていることがあります（図-1）。これら材質劣化木は早めに間伐したいのですが、その発生の外観から見分けることが困難です。

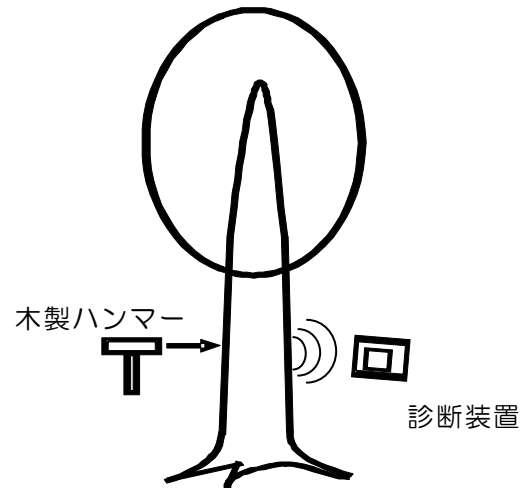
図-2 診断の模式図。木製ハンマーで樹幹を打撃した時の音の共振周波数を診断の指標にしている。

そこで、これら欠陥木を簡易に診断できる方法（横打撃共振法、図-2）の実用化に向けた研究を行いました。また、街路樹・公園木・防風林等での腐朽・空洞の診断法として、本法の応用を検討しました。

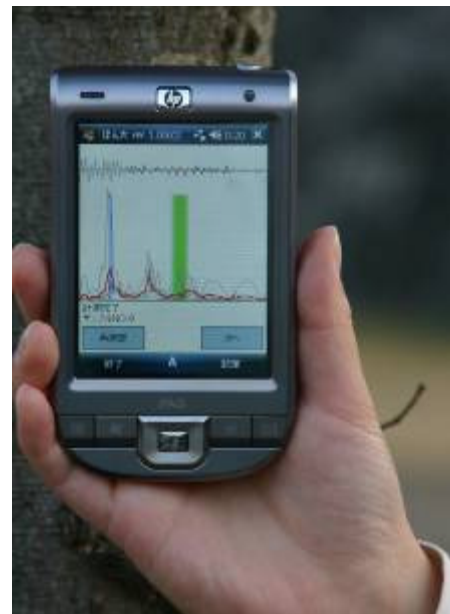
図-4 販売開始された簡易樹木腐朽診断装置 (愛称: ぽん太)。打撃されると共振周波数を自動的に読み取り、診断結果が即座に表示される。

特許権実施契約を締結し、診断装置を共同開発し（図-4）、2010 年 3 月、小型診断装置の販売開始に至りました。
