# 島根県土木部砂防課 再評価対象事業

## ⑩ かばたに 栴谷地区 急傾斜地崩壊対策事業

かばたに  
**10 栴谷地区 急傾斜地崩壊対策事業 ～ 事業位置 ～**

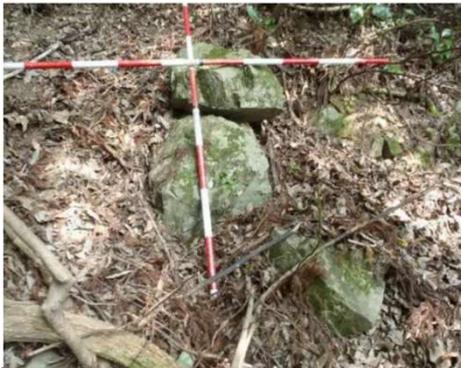
斜面転石状況

人家裏には急峻且つ長大な斜面が存在しており、斜面には不安定な転石も数多く確認されている。人家裏は待受擁壁工等の対策工事が施工されていない。

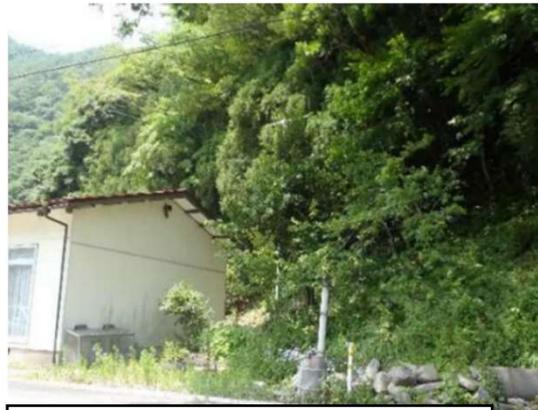
集会所裏斜面状況

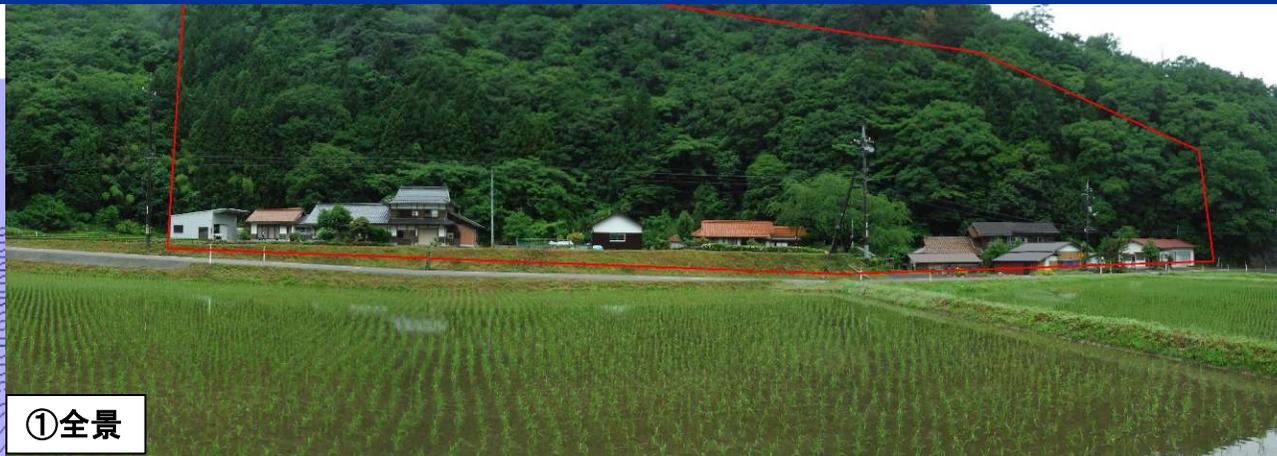
①全景

保全対象  
 人家 3戸  
 県道 58m  
 集会所(避難所) 1箇所  
 B/C=1.66
